The Rail Safety Inspection Office

Vykolejení vlaku Os 18000 v dopravně radiobloku Bavorov

Derailment of the regional passenger train No. 18000
at Bavorov operating control point

č. j.: 6-1084/2022/DI

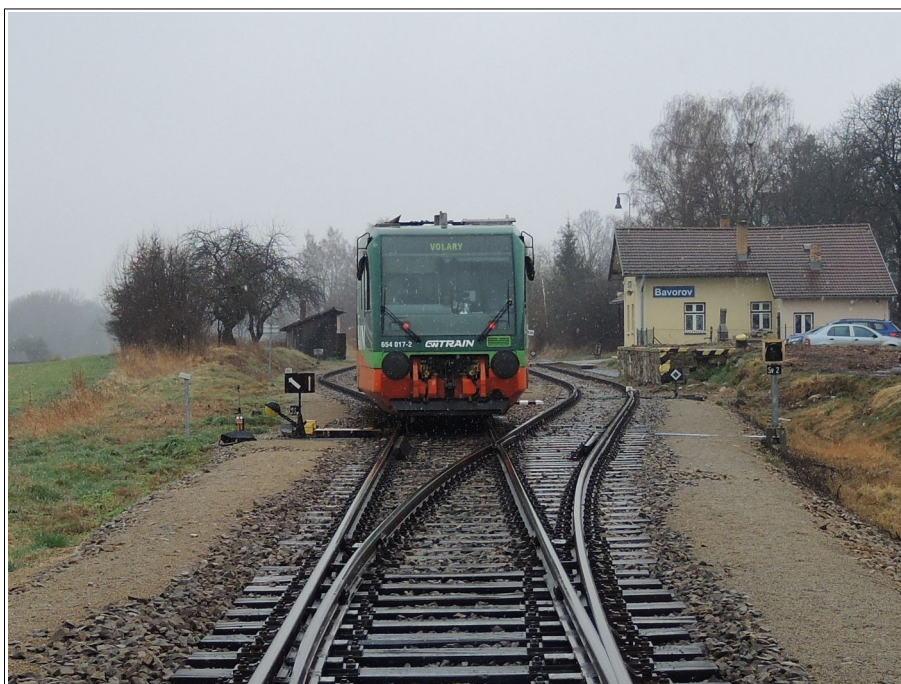
- výhybka byla označena číslem „2“ a zkratkou „sv“;
 - výhybka byla vlakem Os 18000 pojížděna proti hrotu;
 - závaží výměníku směřovalo od koleje, žlutou polovinou dolů a černou polovinou nahoru (viz obr. č. 3);

Obr. č. 3: Pohled na výhybku č. 2sv

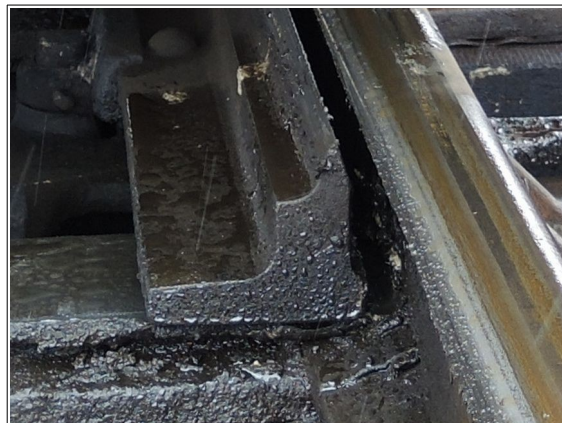
- levý jazyk výhybky nebyl přilehnutý k levé opornici, rozevření levého přímého jazyka bylo 123 mm (viz obr. č. 4);
- pravý jazyk výhybky nebyl přilehnutý k pravé opornici, vnitřní hrana hrotu nenesla stopy naražení okolkem DV, rozevření pravého jazyka bylo 21 mm (viz obr. č. 5);

Obr. č. 5: Rozevření pravého jazyka výhybky
Zdroj: DI

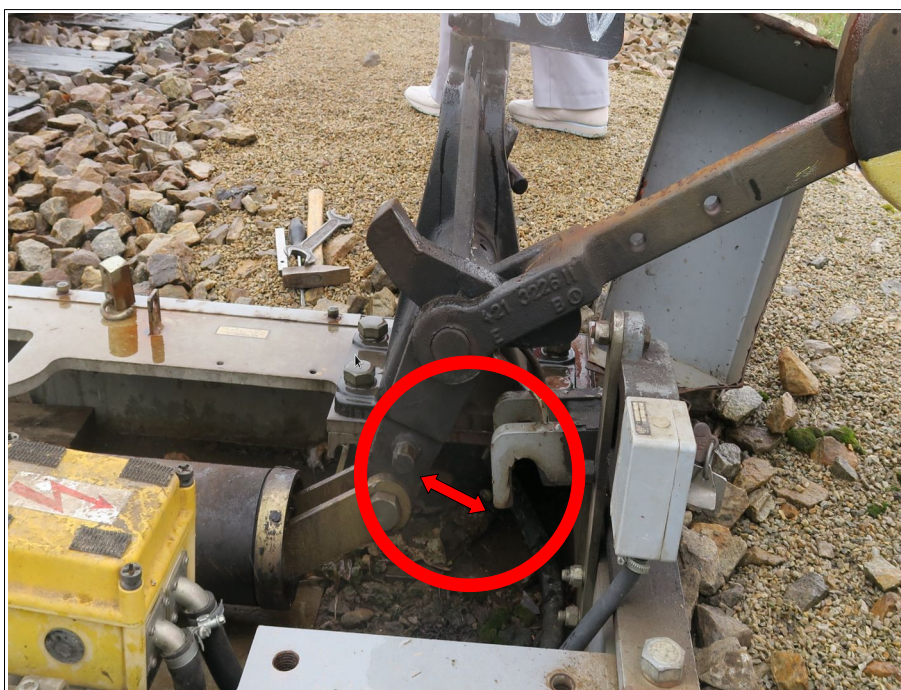
- hákové závěry obou jazyků nebyly zaklesnuty za svěrací čelisti;
- výhybka nebyla zapnuta do režimu samovratného přestavování – závora samovratného mechanismu nebyla zaklesnuta do čepů hydraulického tlumiče, tj. výhybka nebyla držena v koncové přednostní poloze na SK č. 1 (viz obr. č. 6);

Obr. č. 6: Nezaklesnutá závora samovratného mechanismu
Zdroj: DI

Při ohledání místa MU bezprostředně po jejím vzniku, a to konkrétně výhybky č. 2sv, bylo zjištěno, že závora samovratného mechanismu výhybky nebyla zaklesnuta do čepů

- v rámci své činnosti jako národního bezpečnostního orgánu přijetí opatření, které zajistí u všech provozovatelů drah, kteří používají samovratné výhybky výrobce AŽD Praha s. r. o., instalaci konstrukční úpravy držáku závory samovratného mechanismu, jenž zabrání uzamčení spojovacího zámku, aniž by byla výhybka v režimu samovratného přestavování.
