Závěrečná zpráva o výsledcích šetření mimořádné události

Srážka posunujícího hnacího drážního vozidla s odstaveným hnacím drážním vozidlem v železniční stanici Bohumín, obvod Bohumín-Vrbice

Accident and incident investigation report

Collision of the shunting operation with the standing locomotive at Bohumín station, Bohumín-Vrbice district

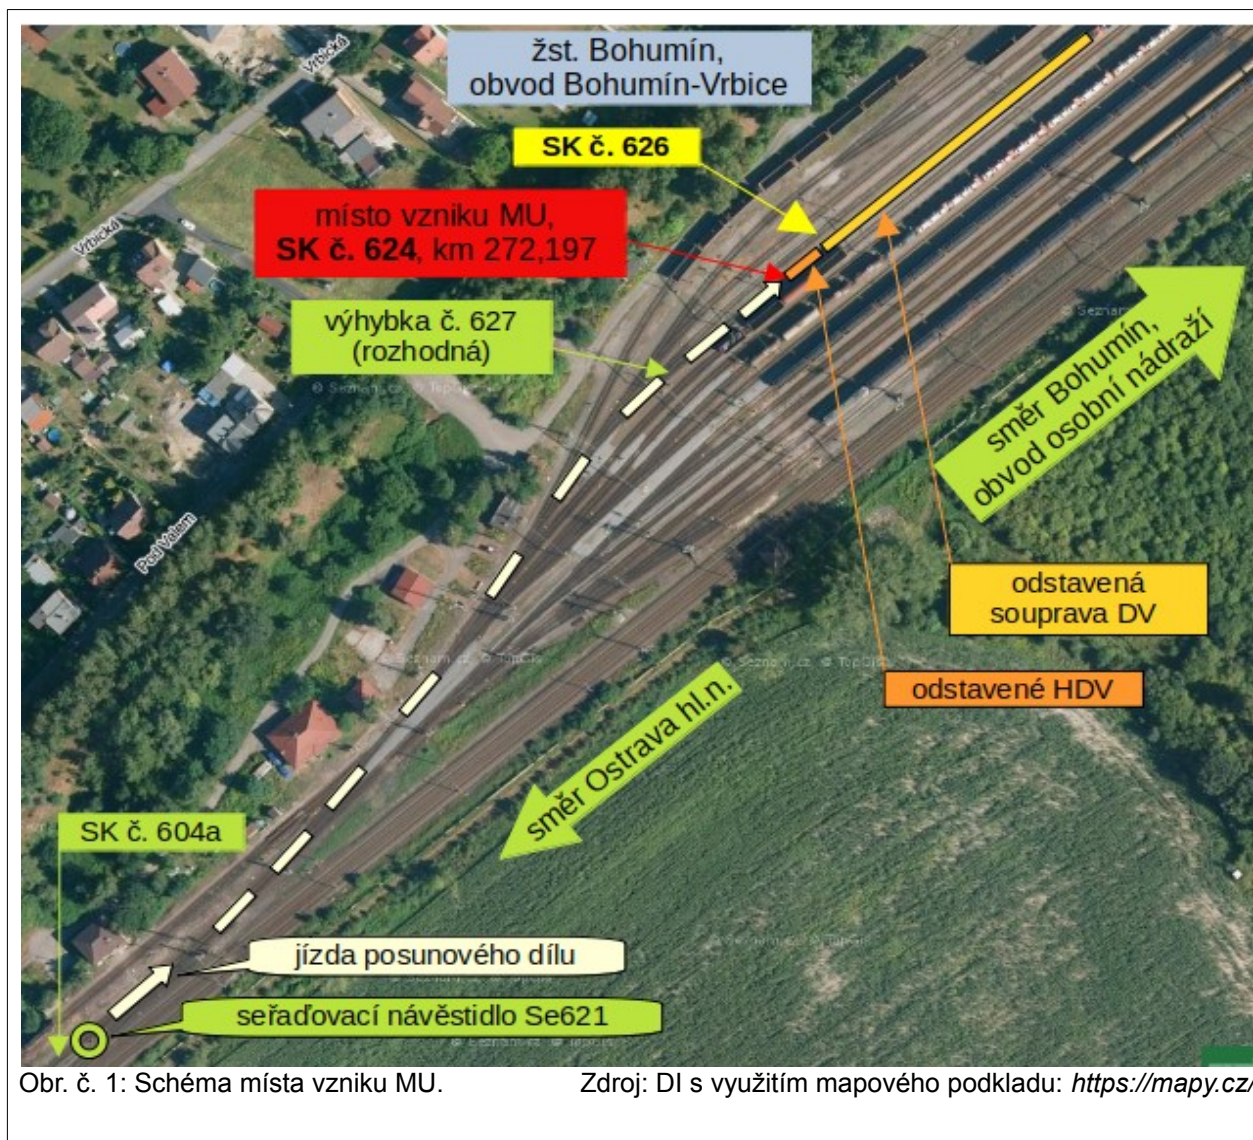
Obr. č. 1: Schéma místa vzniku MU.

Místo vzniku MU bylo stanoveno na SK č. 624 v km 272,197 v místě konečného postavení předního čela posunového dílu HDV 753.613-9. V průběhu vzniku MU nebyly zanechány stopy, z nichž by bylo možné jednoznačně určit přesnou pozici HDV a DV odstavených na SK č. 624 před vznikem MU. SZZ žst. Bohumín, obvod Bohumín-Vrbice, bylo ovládáno dálkově z JOP CDP Přerov, výhybky nebyly osazeny výhybkovými návěstidly. Železniční svršek SK č. 624 nebyl následkem MU poškozen.

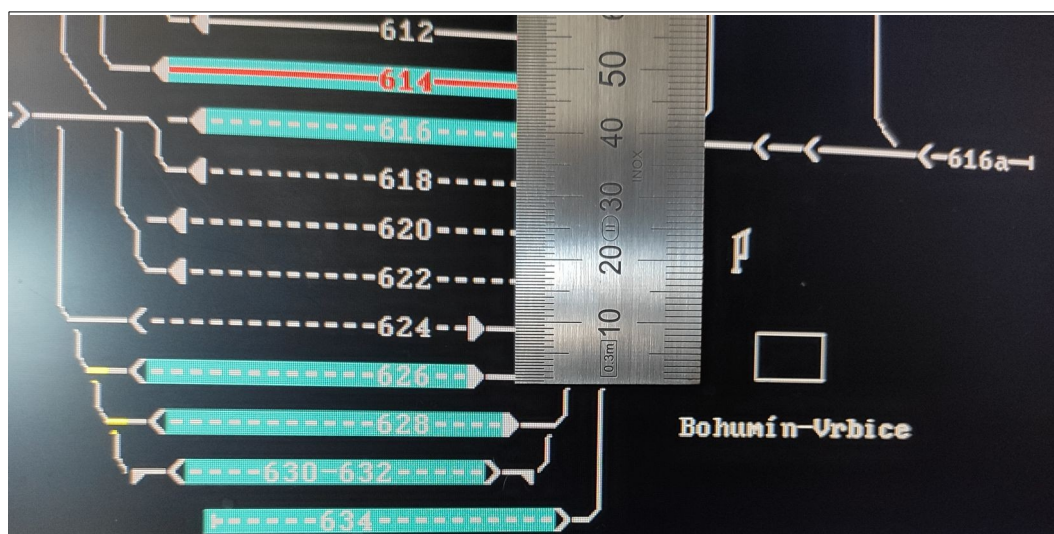
Obr. č. 2: Snímek monitoru o úhlopříčce 19" SZZ žst. Bohumín, obvod Bohumín-Vrbice, dokumentující vzájemnou vzdálenost ikon SK č. 624 a 626, činící cca 8,5 mm.

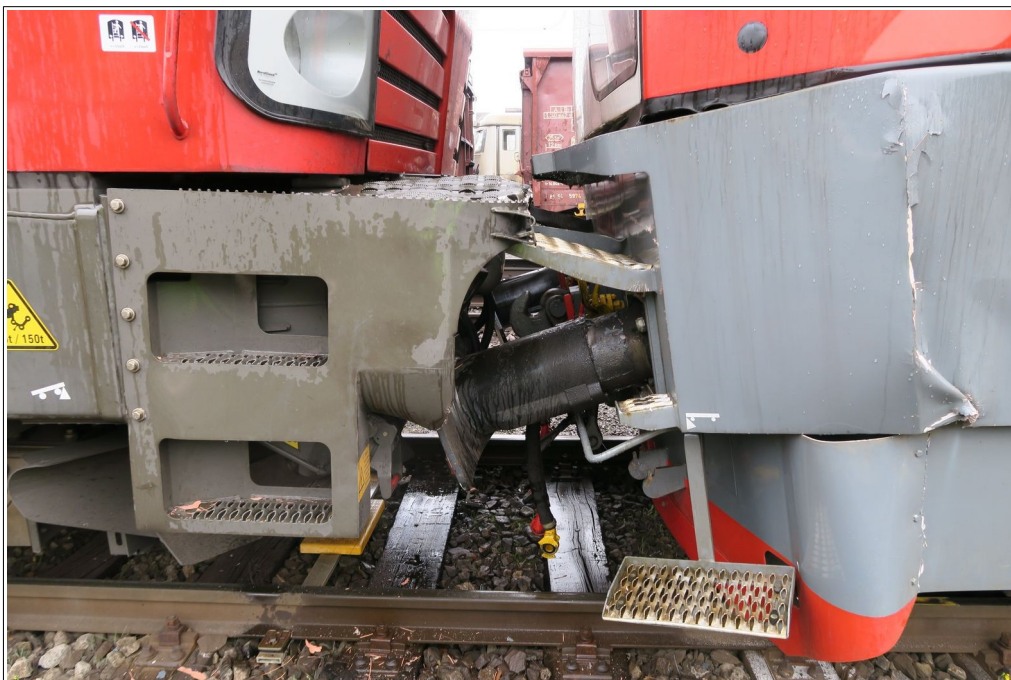
- následkem MU byly poškozeny obě deformační zóny na HDV 1293.184-8 na straně kabiny strojvedoucího č. 1, kdy oba nárazníky byly vtlačeny dovnitř a poškozeny. Talíř levého nárazníku (ve směru jízdy posunového dílu) byl oddělen od pouzdra (trubky) nárazníku a skloněn směrem k zemi pod úhlem cca 45°. Talíř byl v kontaktu s horní hranou talíře levého (skloněného) nárazníku HDV 753.613-9. Talíř pravého nárazníku byl ve své spodní části v kontaktu s horní hranou talíře pravého (skloněného) nárazníku HDV 753.613-9.

Obr. č. 3: Pohled na poškozená čela obou HDV následkem MU.

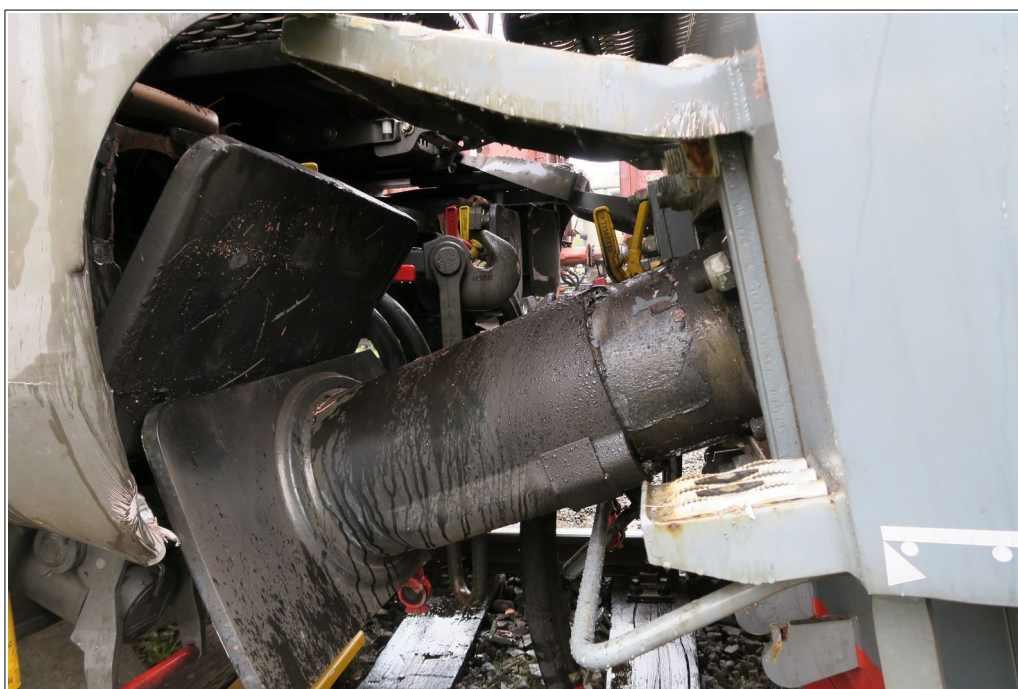
Obr. č. 4: Detailní pohled na poškozená nárazecí ústrojí obou HDV následkem MU.
