Závěrečná zpráva o výsledcích šetření mimořádné události

Poškození trakčního vedení za vjezdu vlaku Nex 53742 do železniční stanice Otrokovice s následným požárem zařízení infrastruktury dráhy v železničních stanicích Otrokovice a Tlumačov a traťovém úseku Otrokovice – Tlumačov

Accident and incident investigation report

Damage of contact line during entrance of the freight train No. 53742 to Otrokovice station with consequent fire of railway infrastructure equipment at Otrokovice and Tlumačov stations and Otrokovice – Tlumačov track section

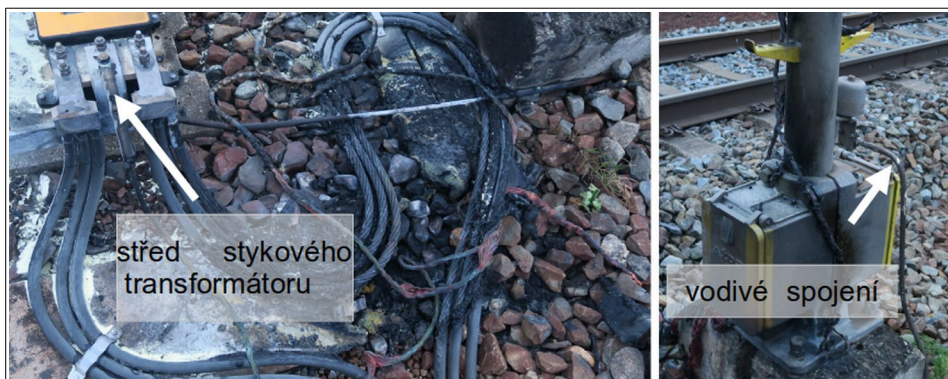
Obr. č. 4: Pohled na propojení lana zkratovací soupravy se středem stykového transformátoru 3aKN (levý snímek) a vodivé spojení mezi průrazkou odjezdového návěstidla L3a žst. Otrokovice a kolejnicí SK č. 3a (pravý snímek)
Zdroj: SŽ

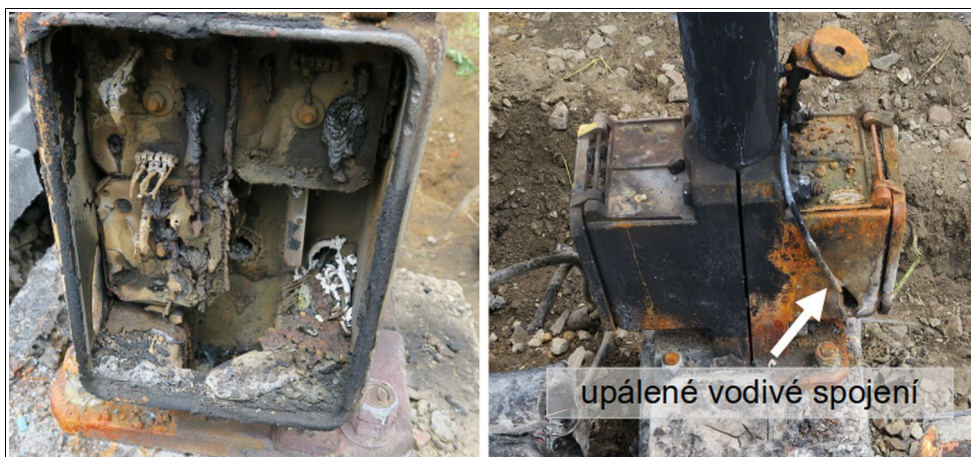
Obr. č. 5: Pohled na poškozenou rozvaděčovou skříňku oddílového návěstidla AB 1-1564 (levý snímek) a poškozenou průrazku a upálené vodivé spojení s kolejnicí TK (pravý snímek)
Zdroj: DI

- oddílové návěstidlo AB 1-1564 TÚ Otrokovice – Tlumačov, vč. rozvaděčových skříněk, průrazky a vodivého spojení s kolejnicí, a na něm umístěné zkratovací soupravy, jejíž zkratovací lano bylo z části přitaveno ke stožáru návěstidla, viz Obr. č. 5 této ZZ,
- v TÚ Otrokovice – Tlumačov:
 - 5 km mezistaniční kabeláže,
- v žst. Tlumačov:
 - vjezdové návěstidlo 1S, vč. rozvaděčových skříněk, průrazky a vodivého spojení s kolejnicí, a na něm umístěné zkratovací soupravy, jejíž zkratovací lano bylo z části přitaveno ke stožáru návěstidla, viz Obr. č. 6 této ZZ,

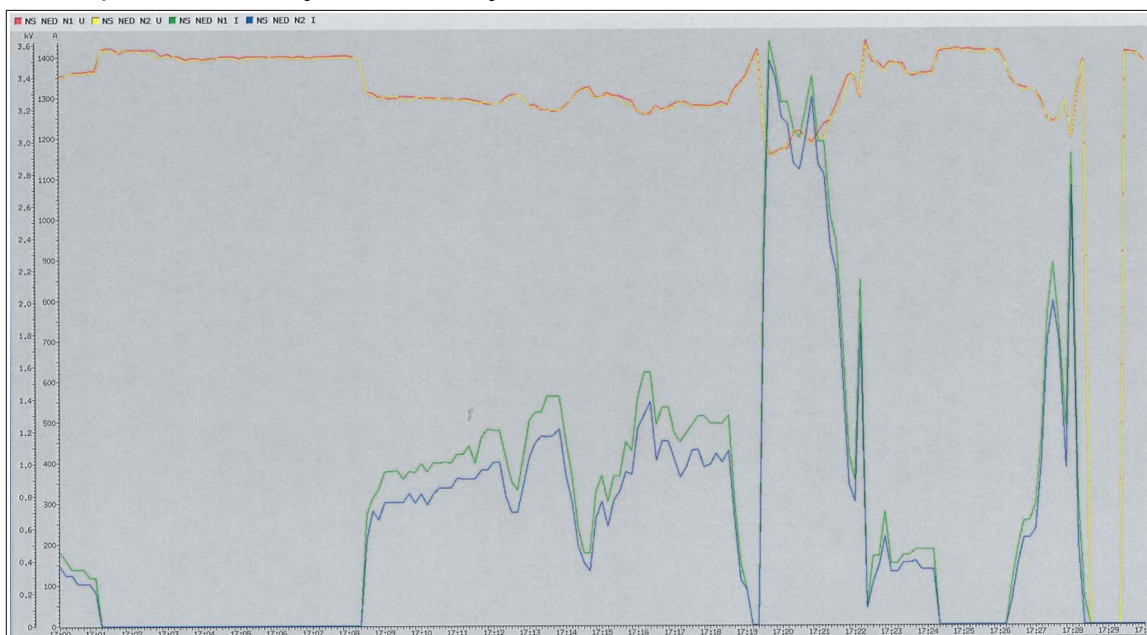
Velikost zkratového proudu lze vypočítat na základě znalosti napětí a odporů jednotlivých částí obvodu. Napětí na výstupu z TNS Nedakonice bylo místním řídicím systémem TNS v okamžiku zkratu zaznamenáno na hodnotě cca **2 950 V**, viz Obr. č. 9 této ZZ.

Obr. č. 9: Záznam proudů a napětí na výstupu TNS Nedakonice v době MU, kde červená a žlutá křivka zobrazuje průběh napětí a zelená a modrá křivka zobrazuje průběh proudu.

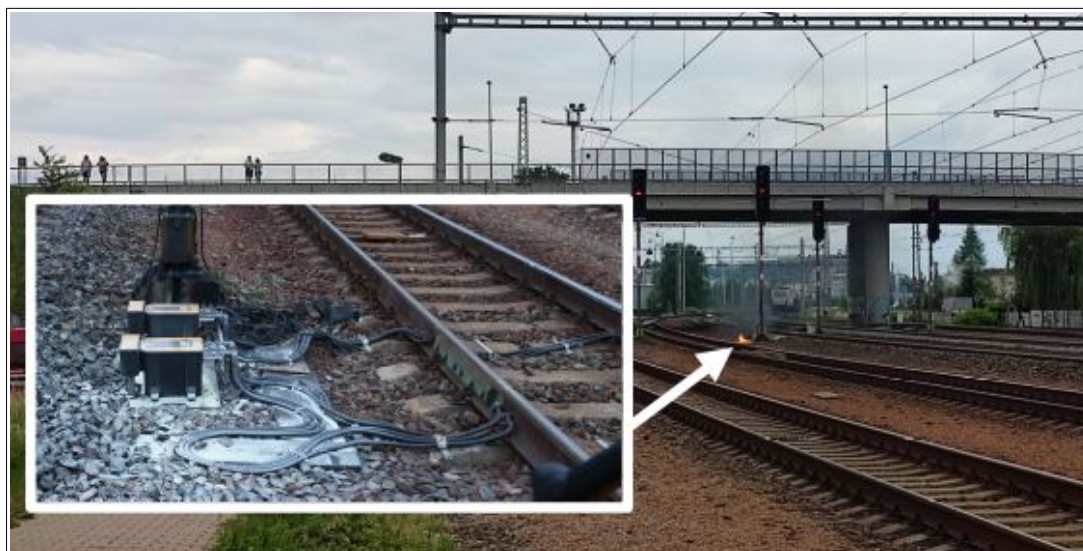
Obr. č. 11: Pohled na hořící odjezdové návěstidlo L3a žst. Otrokovice. Snímek ve výřezu dokumentuje stav stykových transformátorů a lanových propojení po vzniku MU a následném zásahu HZS.

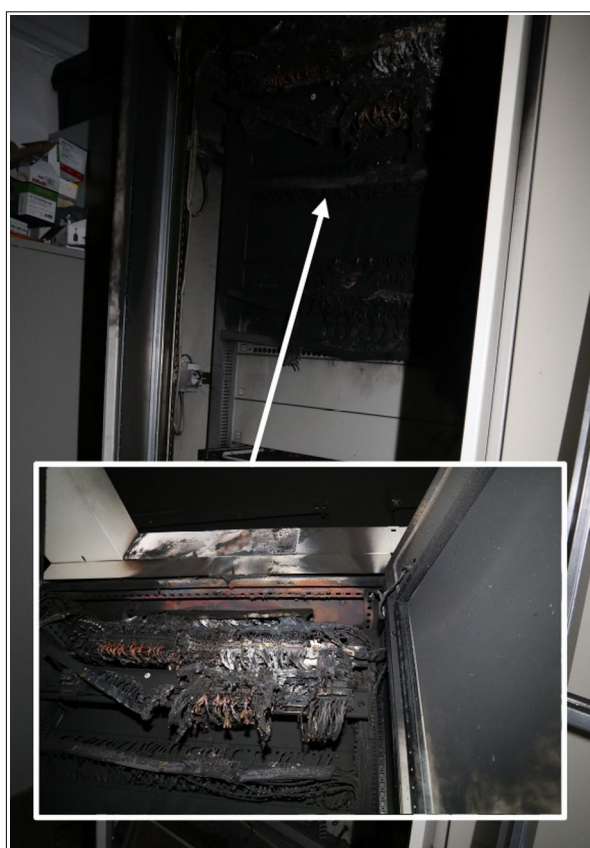
Obr. č. 12: Pohled na skříň SZZ žst. Otrokovice. Snímek ve výřezu dokumentuje stav po zásahu HZS.

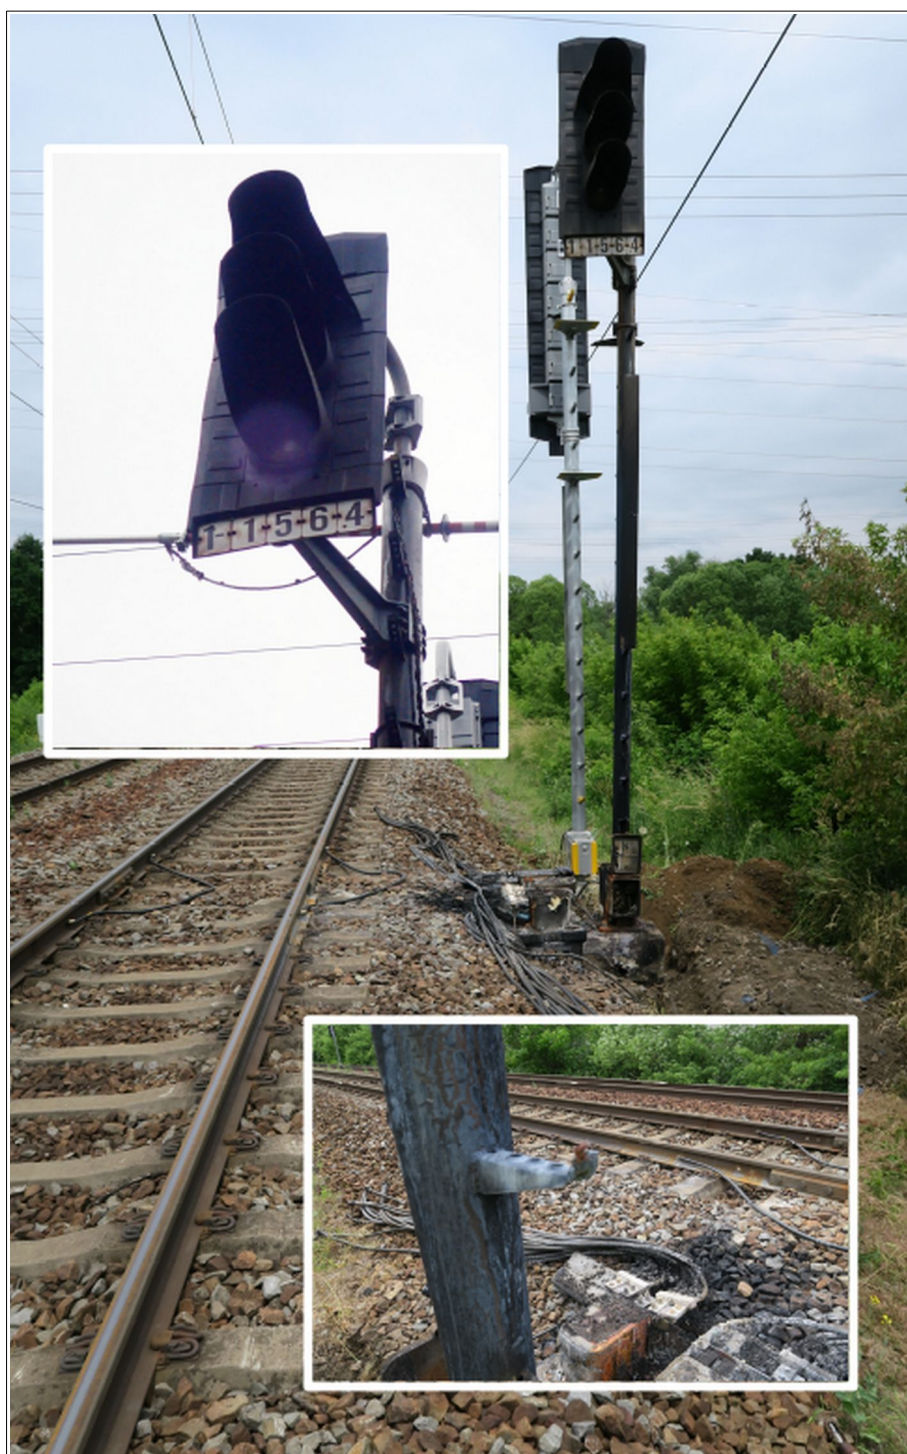
Obr. č. 13: Pohled na oddílové návěstidlo AB 1-1564 TÚ Otrokovice – Tlumačov. Horní snímek ve výřezu dokumentuje umístění zkratovací soupravy, vč. vedení zkratovacího lana po stožáru návěstidla, a dolní snímek ve výřezu dokumentuje stopy přitavení zkratovacího lana zkratovací soupravy ke stupačce stožáru návěstidla.

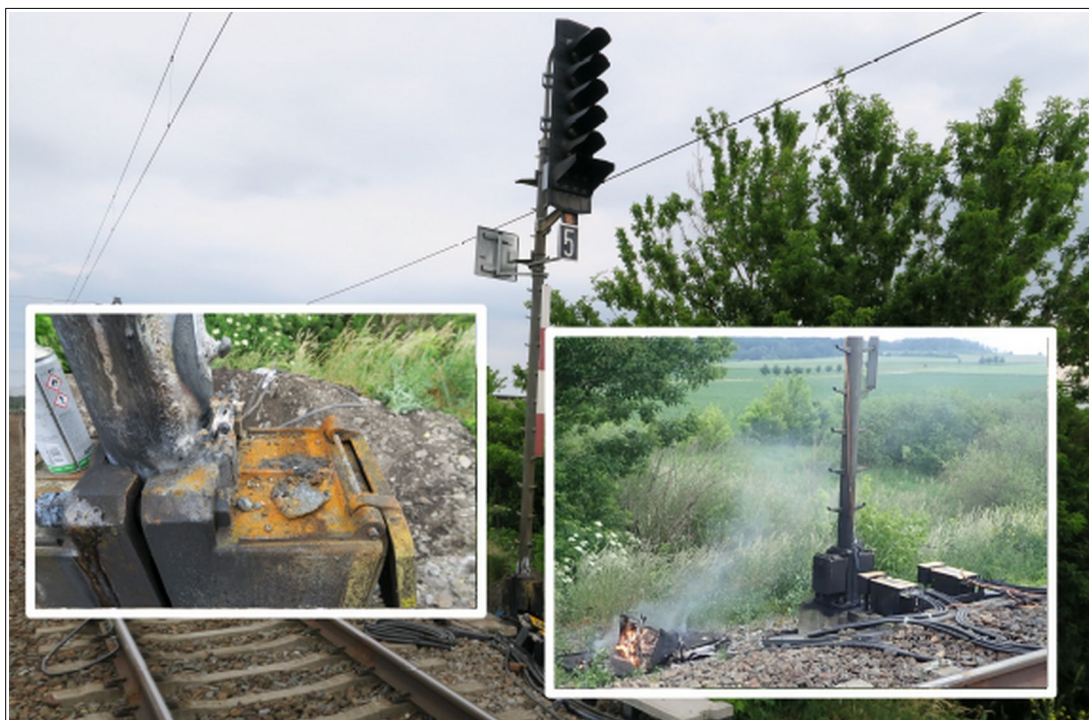
Obr. č. 14: Pohled na vjezdové návěstidlo 1S žst. Tlumačov. Levý snímek ve výřezu dokumentuje stopy přitavení zkratovacího lana zkratovací soupravy ke stožáru vjezdového návěstidla a pravý snímek ve výřezu dokumentuje požár kabelové skříňe SKP a zavěšení a svedení lana zkratovací soupravy po stožáru vjezdového návěstidla.

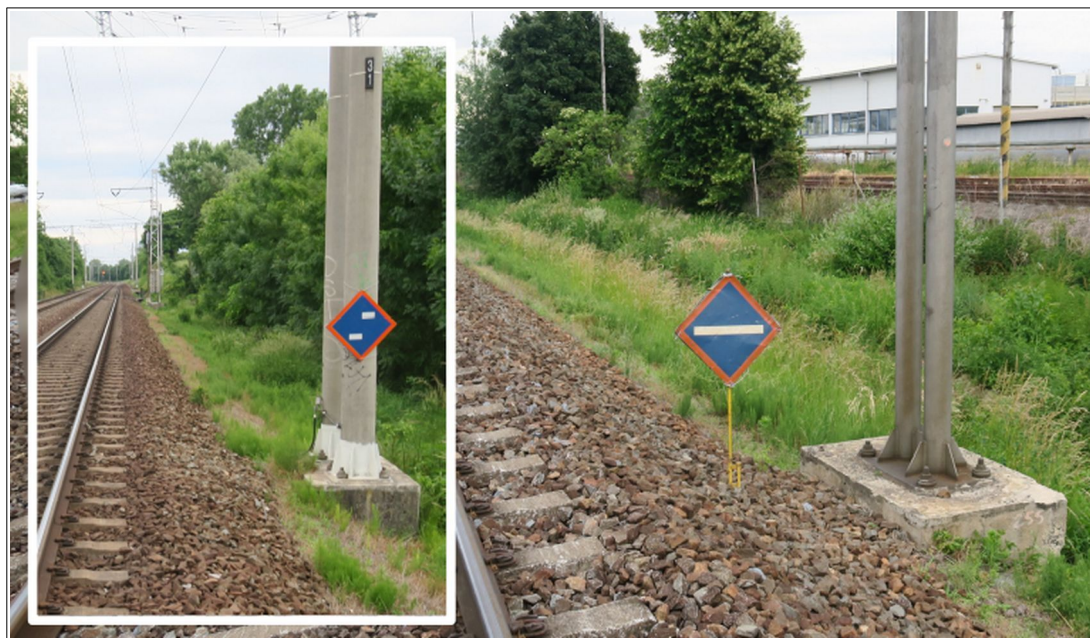
- jízda hnacího drážního vozidla vlaku Nex 53742 se zdviženým sběračem v místě přikázané jízdy se staženým sběračem, zapříčiněná nerespektováním přenosného návěstidla pro elektrický provoz, které návěstilo návěst „Stáhněte sběrač“.

Obr. č. 15: Pohled na přenosné návěstidlo pro elektrický provoz s návěstí „Stáhněte sběrač“ umístěné v km 154,060. Snímek ve výřezu dokumentuje stav a umístění přenosného návěstidla pro elektrický provoz s návěstí „Připravte se ke stažení sběrače“ umístěné v km 153,100.

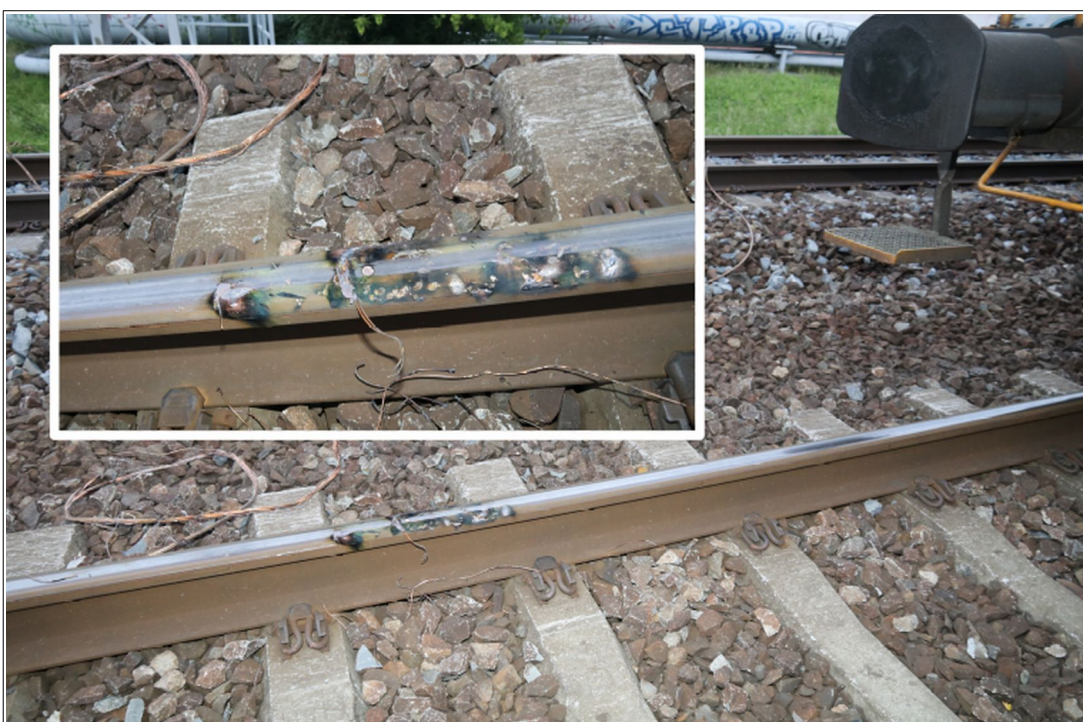
- viditelnost výše uvedených přenosných návěstidel pro elektrický provoz byla bez závad – větší než 50 m;
- v prostoru TP č. 73 se na kolejnicích napajedelského záhlaví žst. Otrokovice, které jsou pokračováním TK č. 1 Napajedla – Otrokovice a TK č. 2 Otrokovice – Napajedla, nacházely stopy po zkratu a následném natavení měděného drátu strženého TV. V prostoru pod úsekovým děličem č. 15, v km 154,250, se na železničním svršku kolejové spojky výhybek č. 38 a 39 nacházely stopy po nakapané – roztavené mědi;

Obr. č. 17: Pohled na levou kolejnici napajedelského záhlaví žst. Otrokovice (v prostoru TP č. 73), která je pokračování TK č. 1 Napajedla – Otrokovice, po vzniku MU. Snímek ve výřezu dokumentuje detailní stav této kolejnice po natavení stržené části TV.
