Závěrečná zpráva o výsledcích šetření mimořádné události

Vykolejení vlaku Os 17806 v dopravně D3 Stupno

Accident and incident investigation report

Derailment of the regional passenger train No. 17806 at Stupno
operating control point

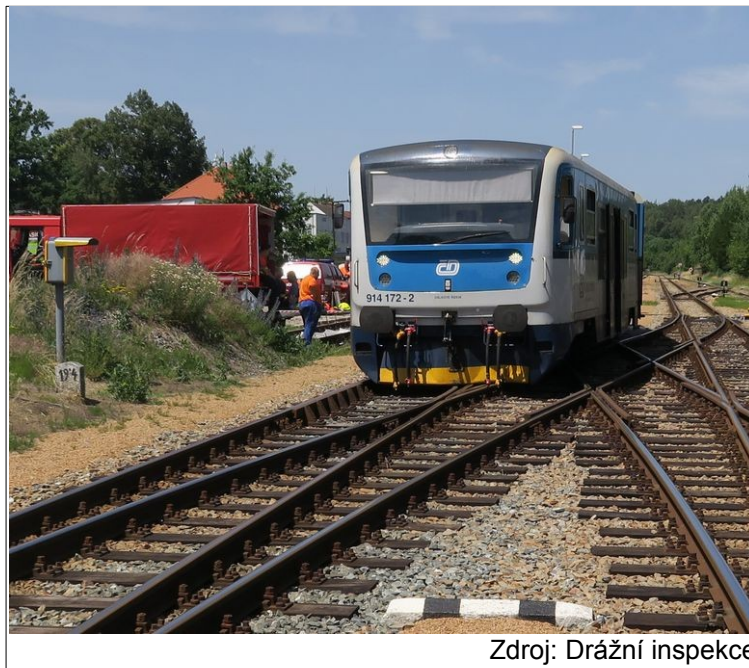
Vznik události: 19. 6. 2022, 9:48 h.
Popis události: nezajištěná jízda vlaku Os 17806 s jeho následným vykolejením.
Dráha, místo: dráha železniční, kategorie regionální, doprava D3 Stupno, výhybka č. 3sv, km 19,437.
Zúčastnění: Správa železnic, státní organizace (provozovatel dráhy);
České dráhy, a. s. (dopravce vlaku Os 17806).
Následky: bez újmy na zdraví osob;
celková škoda 333 500 Kč.

- nerespektování pokynu provozovatele dráhy dávaného světelným návěstidlem Sv3 před vjezdem na výhybku č. 3sv v dopravě D3 Stupno, nezastavení vlaku Os 17806 před výhybkou č. 3sv a nezkontrolování jejího správného přestavení.

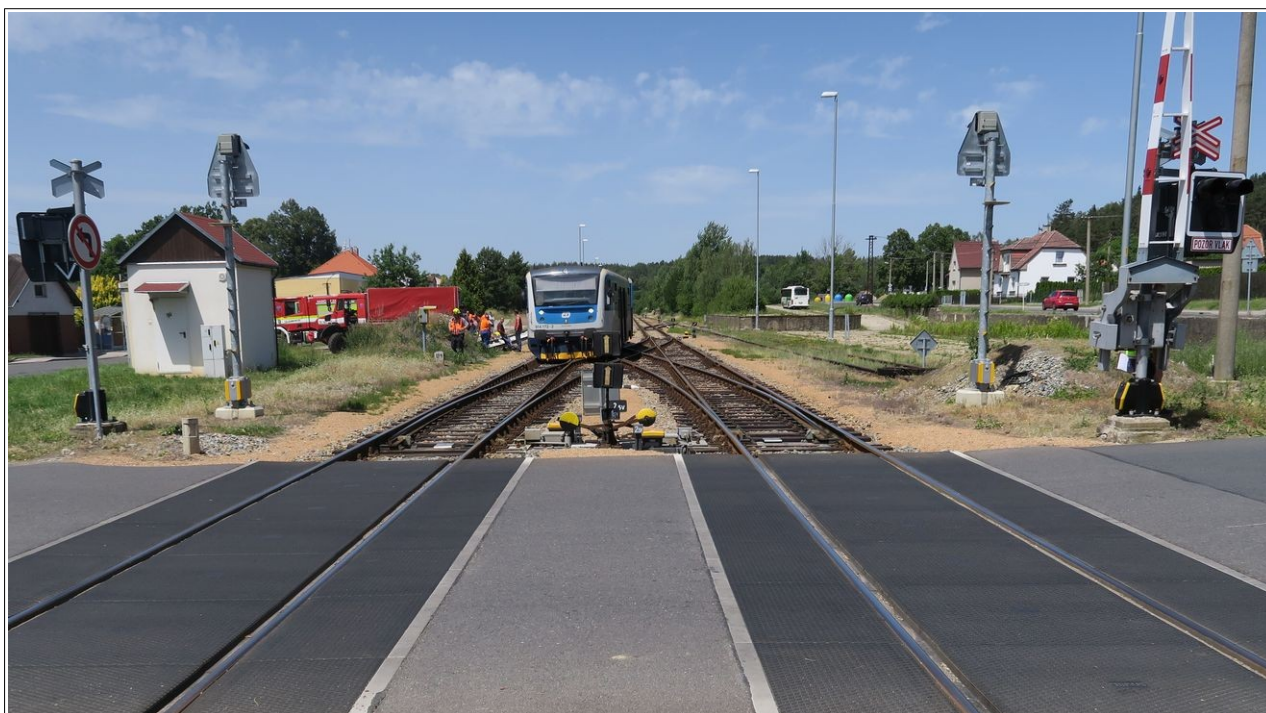
Obr. č. 2: Celkový pohled na místo MU proti směru jízdy vlaku Os 17806

- přední čelo vlaku Os 17806 se v místě konečného postavení po MU nacházelo v km 19,405 (viz obr. č. 2);
- pluh ŘV 914.172-2 byl deformován;
- přední jednonápravový podvozek ŘV 914.172-2 v km 19,408 byl vykolejený vpravo ve směru jízdy vlaku v jazykové části výhybky č. 1sv;

- zadní jednonápravový podvozek ŘV 914.172-2 v km 19,416 byl vykolejený vpravo ve směru jízdy vlaku ve střední části výhybky č. 1sv;
- HDV 814.172-3 nebylo vykolejené;

- přední jednonápravový podvozek HDV 814.172-3 se nacházel v km 19,421 a zadní jednonápravový podvozek v km 19,429;
- konec vlaku se nacházel v km 19,432;

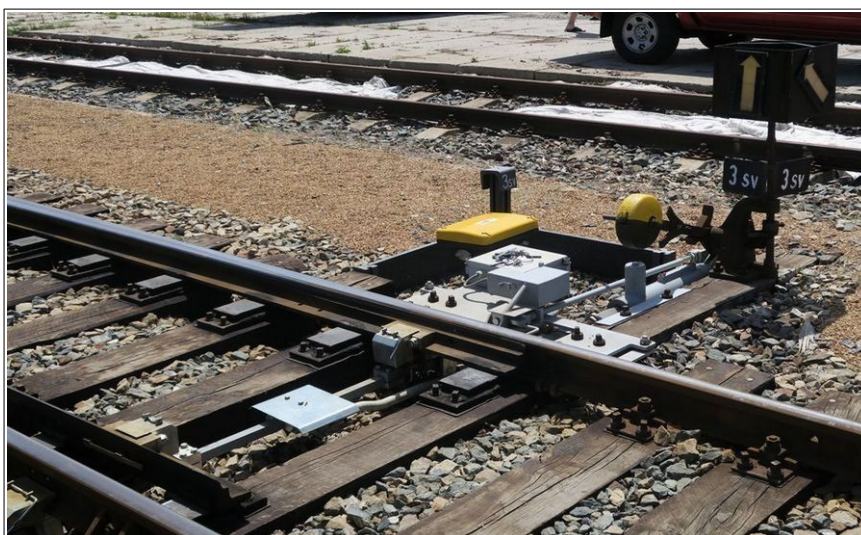
Obr. č. 3: Výhybka č. 3sv

- v km 19,442 na koleji č. 1 se nacházela jednoduchá levostranná výchybka č. 3sv (viz obr. č. 3) s čelistovým závěrem vybavena samovratným přestavníkem SP-03 v pravém provedení:

- výchybka byla přestavena do přednostního směru z koleje č. 1 na kolej č. 2 (směr doprava D3 Radnice);
 - pravý ohnutý jazyk byl přilehlý k pravé opornici, rozevření levého přímého jazyka bylo 163 mm;

- výhybkové závaží směřovalo ke koleji, černou polovinou dolů a žlutou nahoru;
 - na výhybkovém návěstním tělese byla návěst „Jízda doleva“;
 - čelistový závěr byl zaklesnut;

- závorovací zarážka byla přestavena v poloze „uzávorováno“ (v samovratném režimu) a uzamčena spojovacím zámkem;
 - samovratný přestavník SP-03 byl vybaven hydraulickým válcem HVO-2 výr. č. 21-2000;

- na levé opornici v km 19,437, tj. 5 m od začátku výchybky č. 3sv byl zjištěn bod „0“;
 - kluzné stoličky výchybky byly pokryty mazacím prostředkem;
- světelné návěstidlo výchybky se samovratným přestavníkem Sv3 v km 19,446:

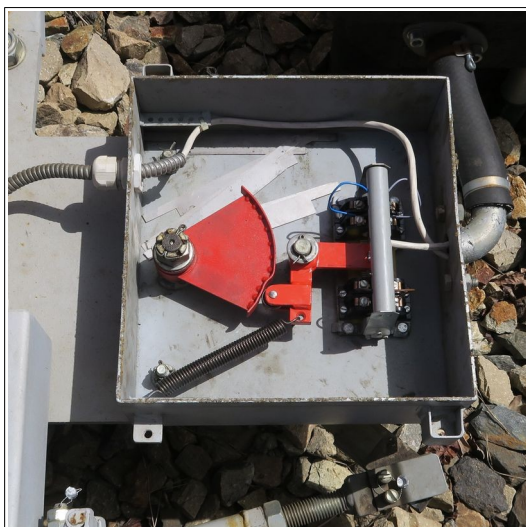
Obr. č. 4: Kruhová výseč detašované kontroly
Zdroj: DI

- 2. a 3. ověřovací pokus: nedošlo k navrácení jazyků do přednostní koncové polohy;
 - po dosažení předepsané koncové polohy výhybky došlo k pootočení kruhové výseče, zapadnutí kladky ramena přepínače do výřezu výseče (viz obr. č. 4), sepnutí kontaktů a rozsvícení návěsti „Jízda zajištěna“ na návěstidle Sv3 pouze u 1. ověřovacího pokusu.

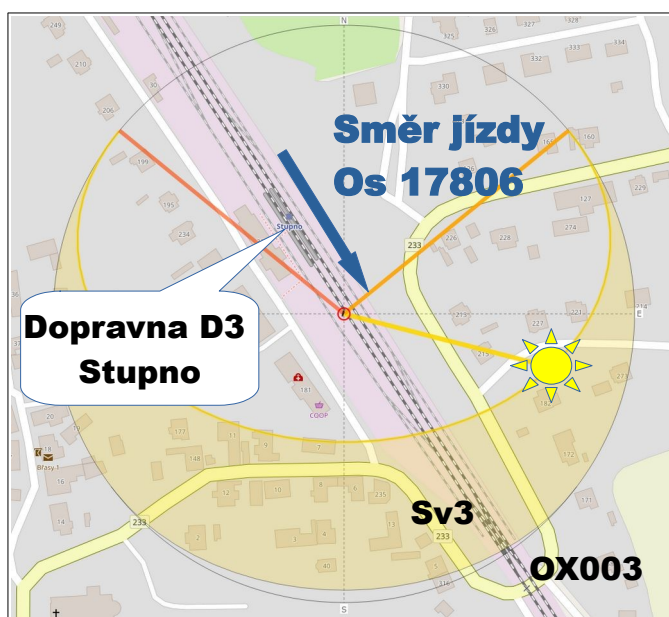
Obr. č. 5: Poloha slunce v době vzniku MU
Zdroj: www.suncalk.org s úpravou DI

Viditelnost návěstidla Sv3 a jeho návěstí byla ověřena DI bezprostředně po MU a také ve dnech 23. a 24. 6. 2022 ve stejném čase a za obdobných povětrnostních a světelných podmínek, jaké byly v době vzniku MU, kdy bylo z důvodu ověření možnosti ovlivnění vnímání návěstí slunečním svitem provedeno posouzení polohy slunce. Sluneční paprsky směřovaly ke strojvedoucímu zleva pod úhlem cca 138° (viz obr. č. 5). Jejich intenzita nebyla taková, aby mohla zapříčinit oslňující účinek pro strojvedoucího vlaku Os 17806, tak i ovlivnění snížení vnímání návěstí OX003 a Sv3.

DI bezprostředně po vzniku MU a následně dne 23. 6. 2022 v čase shodném s časem vzniku MU a za shodných povětrnostních podmínek provedla ověření viditelnosti návěstidla Sv3 a jeho návěstí v dopravně D3 Stupno. Podle § 7 odst. 4 vyhlášky č. 173/1995 Sb. je požadovaná viditelnost ostatních proměnných návěstidel a návěstí nejméně na vzdálenost 100 m, pokud viditelnosti nebrání jiné drážní vozidlo, nejméně však na vzdálenost 50 m. Návěstidlo Sv3 a jeho návěst byly viditelné na vzdálenost větší než 120 m a jejich viditelnost nebyla ovlivněna působením slunečních paprsků.
