The Rail Safety Inspection Office

Závěrečná zpráva o výsledcích šetření mimořádné události

Accident and incident investigation report

Collision of the express train No. 516 with the shunting operation at Bohumín station

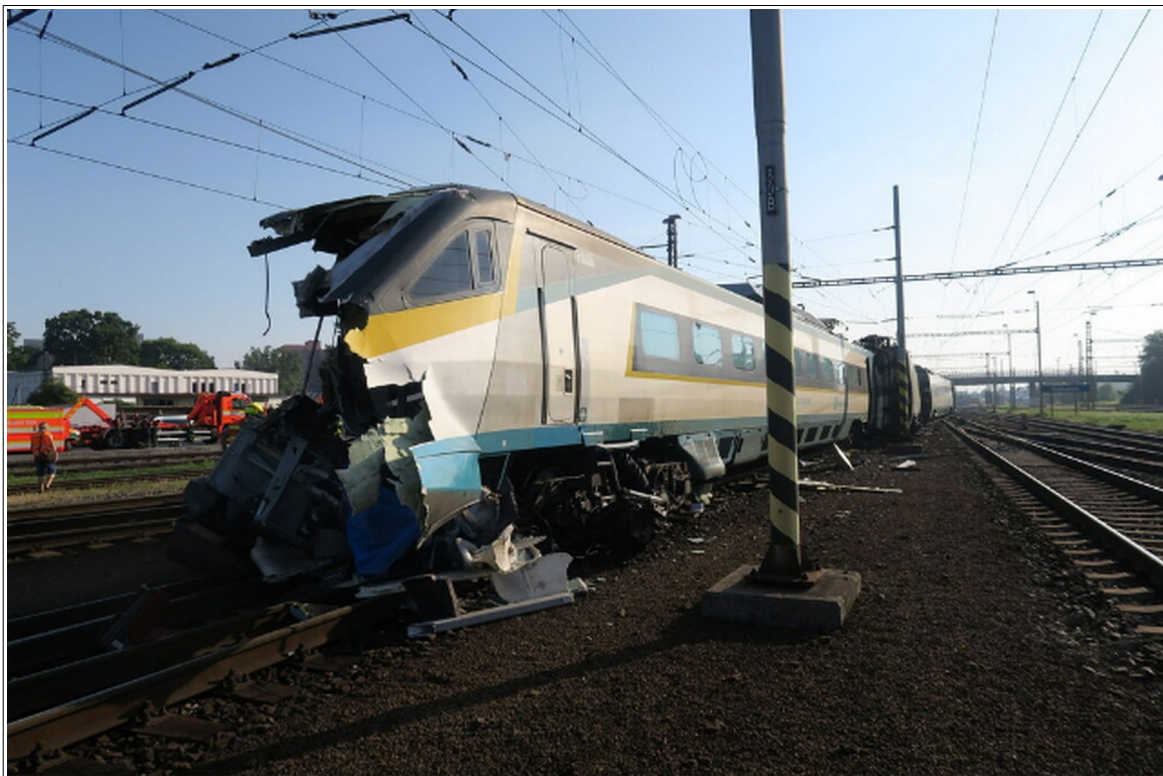
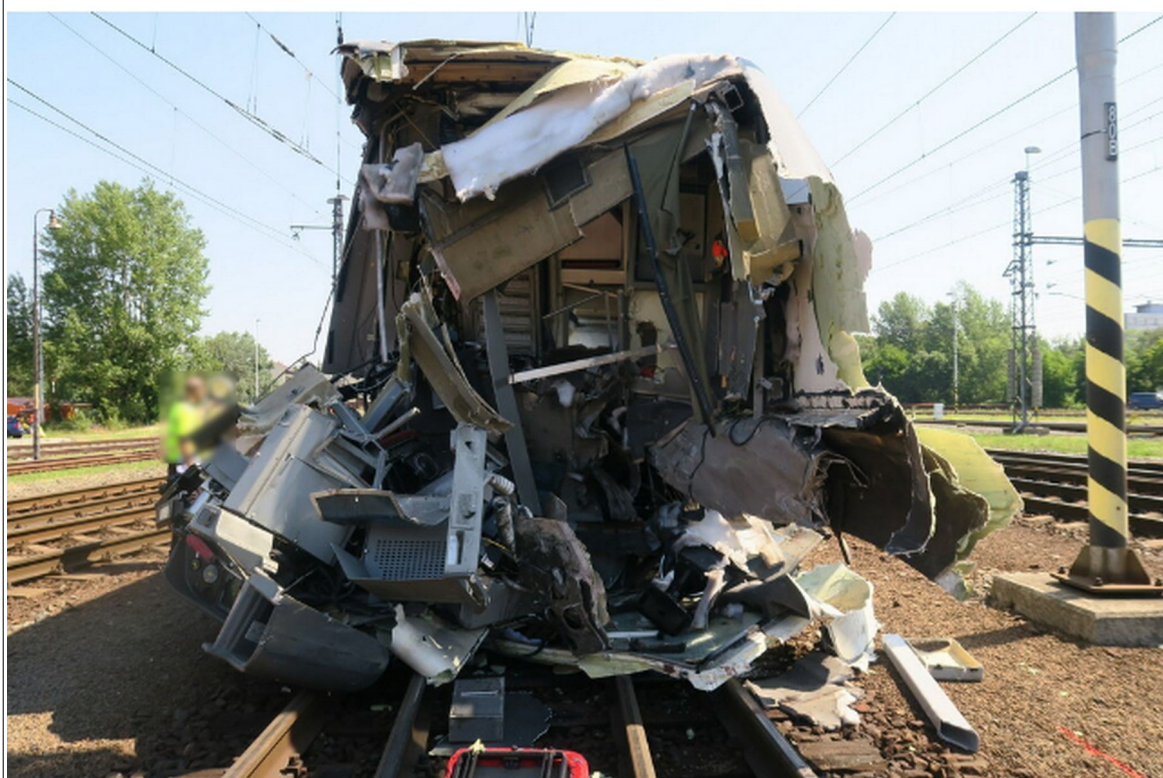
Obr. č. 4, 5: Srážkou s posunovým dílem ČDC zničené a vykolejené hlavové DV 681.006-3 vlaku Ex 516 v konečném postavení po MU

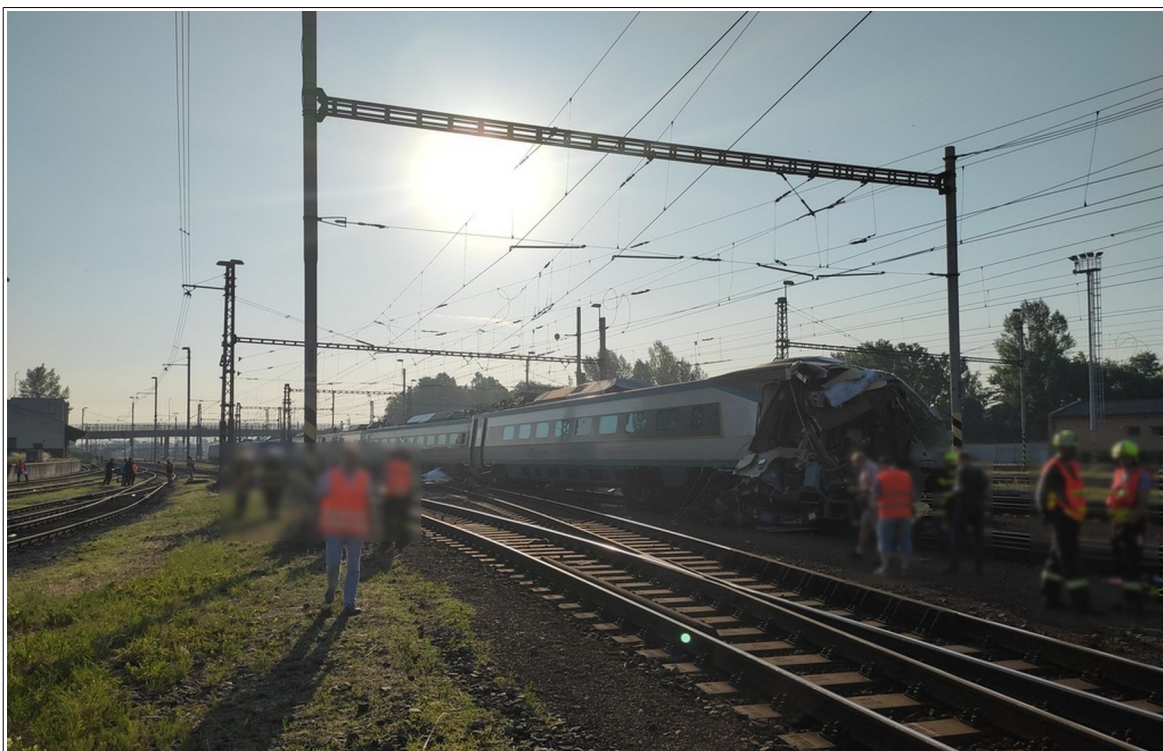
Obr. č. 6: Celkový pohled na vlak Ex 516 po MU. Ze snímku je dobře patrné, že poloha slunce a směr slunečního světla (svitu) neměly při jízdě ve směru Bohumín → Ostrava hl. n. na strojvedoucího vlaku Ex 516 negativní vliv na pozorování trati a vnímání návěstí.

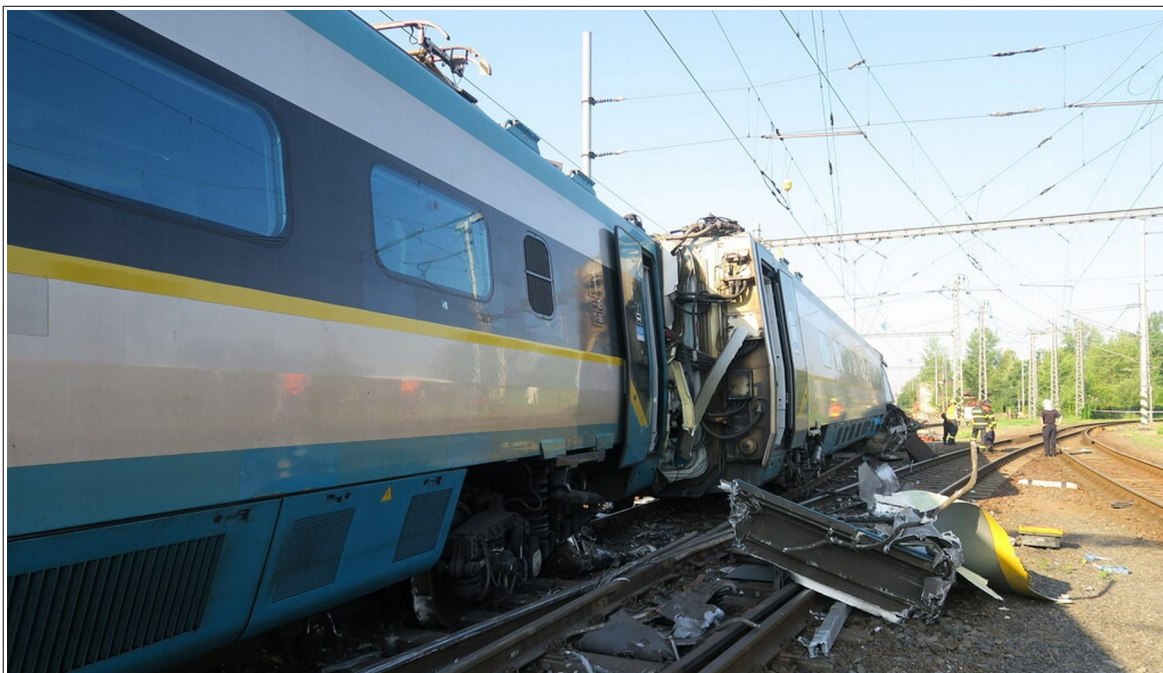
- vložené DV CZ-ČD 93 54 6 081 006-9 (dále jen 081.006-9) stálo vykolejené na výhybce č. 57 oběma podvozky:
 - přední podvozek ve směru jízdy vlaku (podvozek „b“) byl vykolejený v oblasti srdcovky oběma nápravami vlevo, kdy pravé kolo 1. nápravy se nacházelo na levém kolejnicovém pásu za přídržnicí a pravé kolo 2. nápravy v prostoru mezi srdcovkou a levou přídržnicí výhybky. Levá kola obou náprav se nacházela vně výhybky č. 57 mezi jejím levým kolejnicovým pásem a pravým kolejnicovým pásem výhybky č. 56 nacházející se v sousední SK,
 - zadní podvozek ve směru jízdy vlaku (podvozek „a“) byl rovněž vykolejený. Stál ve výměnové části výhybky oběma nápravami vpravo, kdy pravá kola se nacházela vně výhybky vedle kolejnicového pásu opornice a levá kola mezi jazyky výhybky.

Obr. č. 7: Vykojená DV (081.006-9 a 681.006-3) vlaku Ex 516

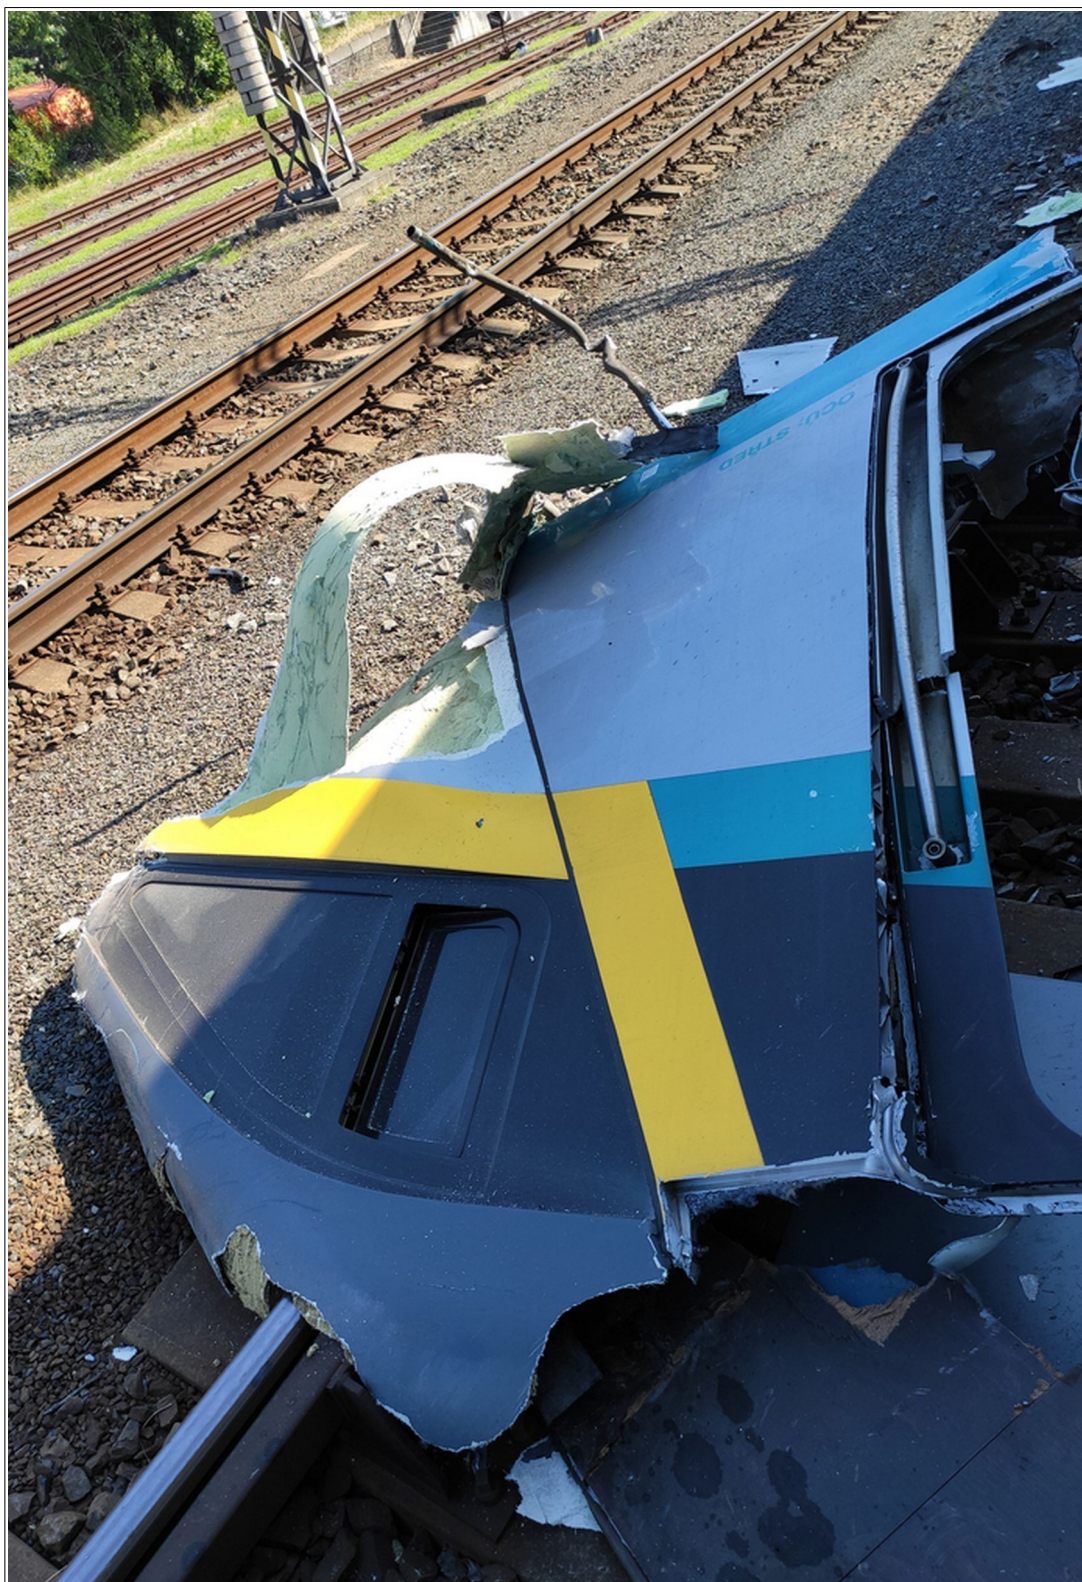
Obr. č. 8: Utržená část pravé skořepiny kabiny strojvedoucího a pravé bočnice hlavového DV 681.006-3 vlaku Ex 516, jež se nacházela v odbočné větví výhybky č. 57

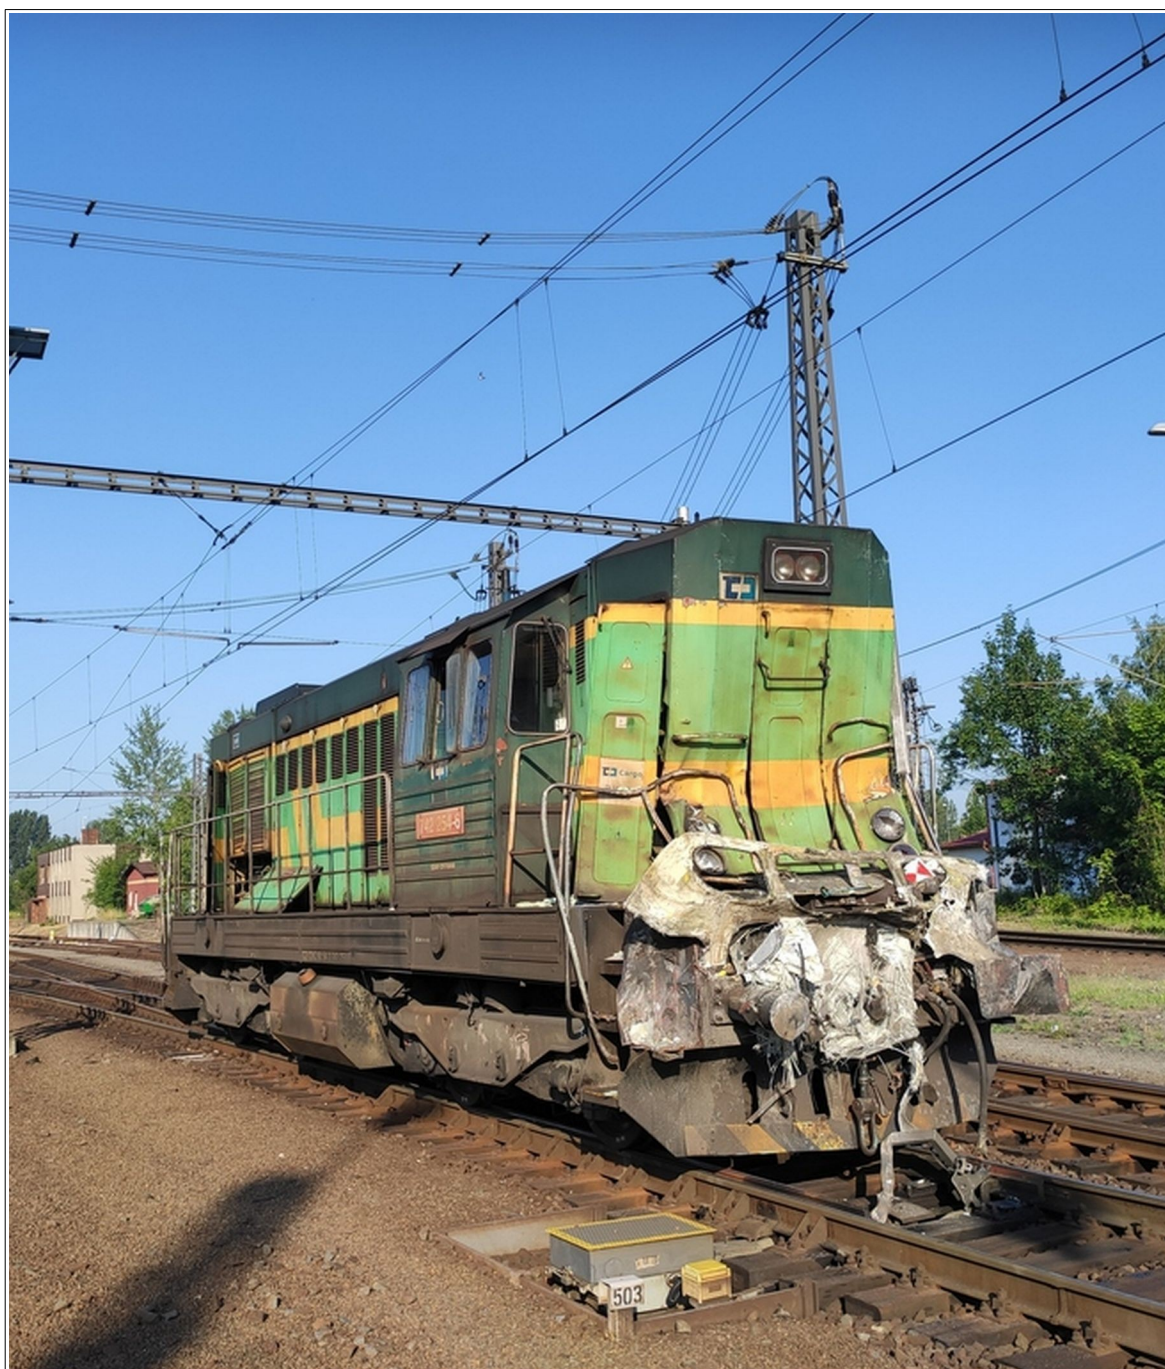
- následkem nárazu HDV 681.006-3, tj. vlaku Ex 516, byla zjištěna poškození:
 - lokomotivní skříně, a to:
 - na straně krátkého představku:
 - destrukce zadní kapoty lokomotivní skříně, kdy nebylo možné otevřít křídlové dveře umožňující přístup k bateriím nacházejícím se uvnitř představku,

- destrukce ochozu (pochozí lávky) nad čelníkem, zábradlí na ochozu a spojovacího můstku;
- táhlového a nárazecího ústrojí, kdy byly zničeny oba nárazníky a poškozen táhlový hák a třmen šroubovky,

Obr. č. 9: Posunový díl ČDC tvořený samostatně jedoucím HDV 742.254-6 v konečném postavení po srážce s vlakem Ex 516. Na poškozeném čelníku se nacházely kompozitové části předního čela hlavového DV 681.006-3 vlaku Ex 516.
