Závěrečná zpráva o výsledcích šetření mimořádné události

Újma na zdraví zaměstnance v pracovním koši kolejového jeřábu elektrickým proudem při nedovolené práci na trakčním vedení v železniční stanici Pardubice hl. n.

Accident and incident investigation report

Injury of an employee in the working basket of a rail crane by electric current during unauthorized work at the contact line at Pardubice hl. n. station

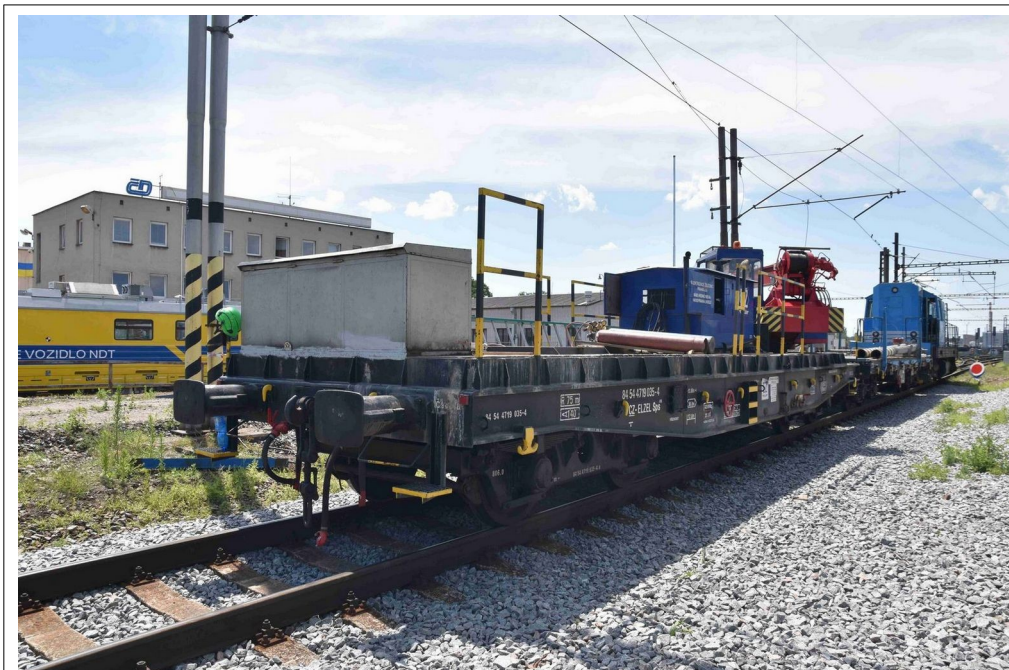
- při MU došlo k poškození TV, přepálení nosného lana TV nad kolejí mezi výhybkami č. 12 a č. 20 v místě dvojité TP č. 27A. Oba konce nosného lana nesly stopy přepálení elektrickým obloukem, jednotlivá lanka byla na obou koncích přepálená nepravidelně v délce cca 5 cm. Trolejový drát zůstal nepřerušovaný;
- konce nosného lana TV se po přetržení nacházely v úrovni mezi oběma TDV. Jeden konec visel v úrovni cca 1,5 m nad podlahou TDV a druhý konec se nacházel mezi HDV a 1. TDV na zemi vlevo ve směru jízdy PD;
- zbylá část nosného lana od druhého konce byla provlečena mezi nárazníky HDV a TDV;
- nad HDV se nacházel ÚD č. 6, který byl po vzniku MU otočen. Část umístěná na nosném laně byla pod částí umístěnou na trolejovém drátu. Obě dvě lana byla otočena o cca 90° oproti původnímu stavu;

Obr. č. 3: Pohled na celý PD po vzniku MU

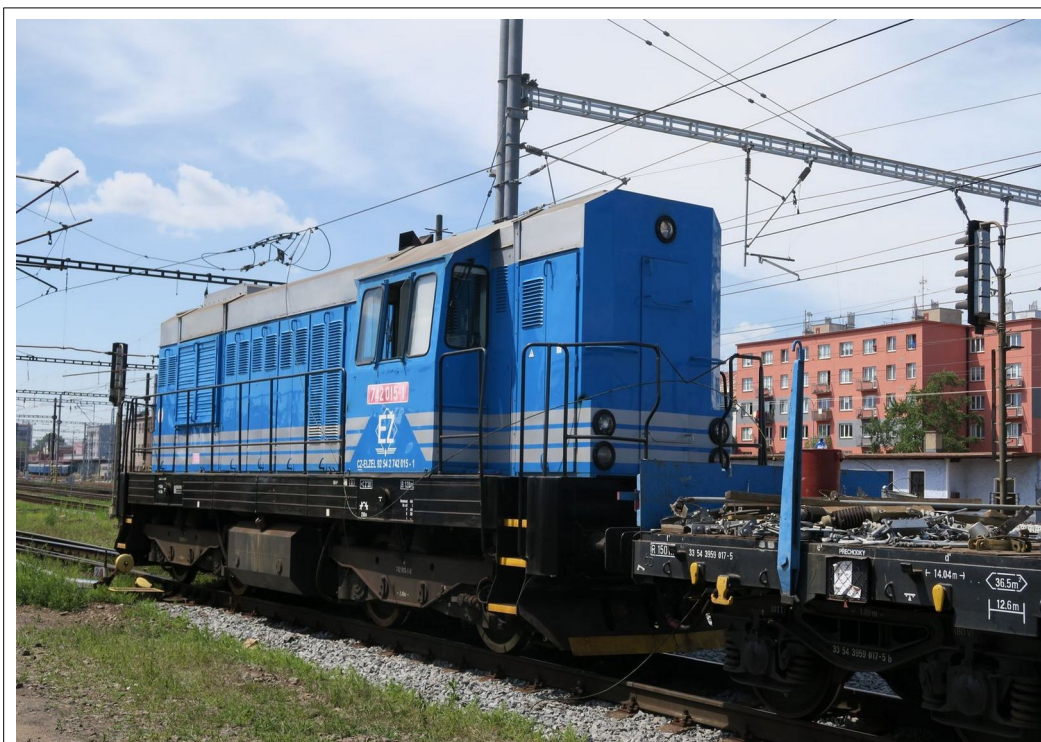
- na střeše HDV se nenacházely žádné stopy po výboji, tj. kontaktu nosného lana TV a části skříně HDV;
- pracovní koš byl v době ohledání místa MU spuštěný dnem cca 1 m nad terénem, v prostoru vlevo od koleje směrem do stanice a před TP 27A (rameno jeřábu bylo mírně zdvihnuté) – dle vysvětlení obsluhy pro umožnění záchrany zaměstnanců, kteří se v ní v době vzniku MU nacházeli a kteří byli v době ohledání místa MU již mimo místo MU (odvezení ZZS). Pracovní koš nesl výrazné stopy elektrického oblouku na pravém kloubu jeho zavěšení.

Obr. č. 4: Pohled na postavení HDV po vzniku MU

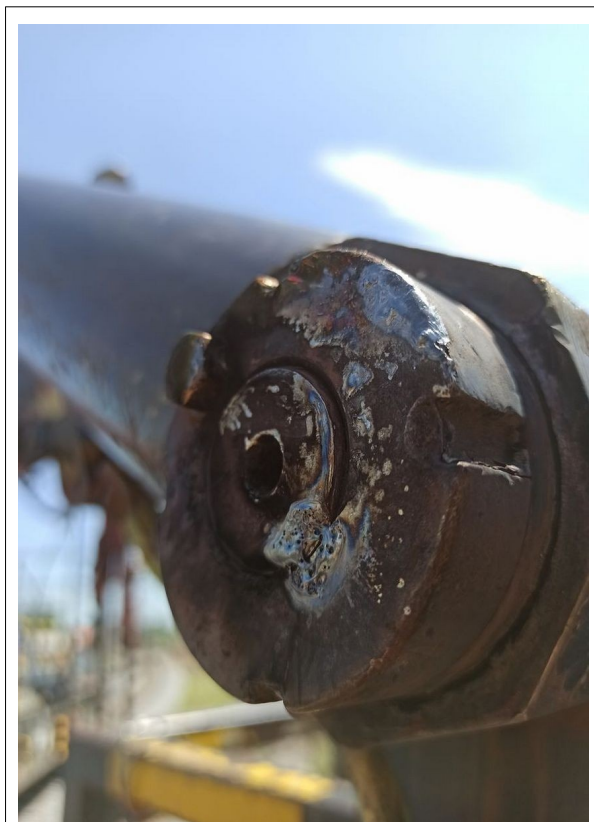
Obr. č. 6: Pravý kloub pracovního koše jeřábové nástavby AD 10, kde se nacházejí stopy po elektrickém oblouku – kontaktu koše s nosným lanem TV
Zdroj: SŽ

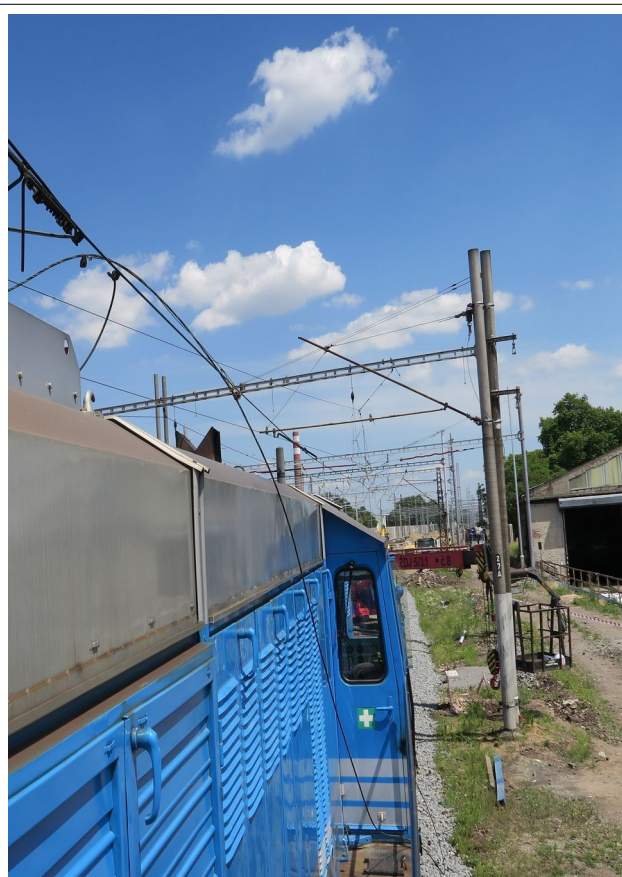
Vedoucí práce tímto svým rozhodnutím vytvořil pro celou pracovní skupinu velké bezpečnostní riziko spočívající v možném pádu stožáru TV do provozované dopravní cesty, na PD a na osoby v pracovním koši, které následně vyústilo ke vzniku MU – z dokumentace vyplývá, že k přepálení nosného lana došlo přímo nad místem, kde se před vznikem MU nacházel pracovní koš.

Obr. č. 8: Pohled na údajně nebezpečně nahnutý stožár TV
Zdroj: DI

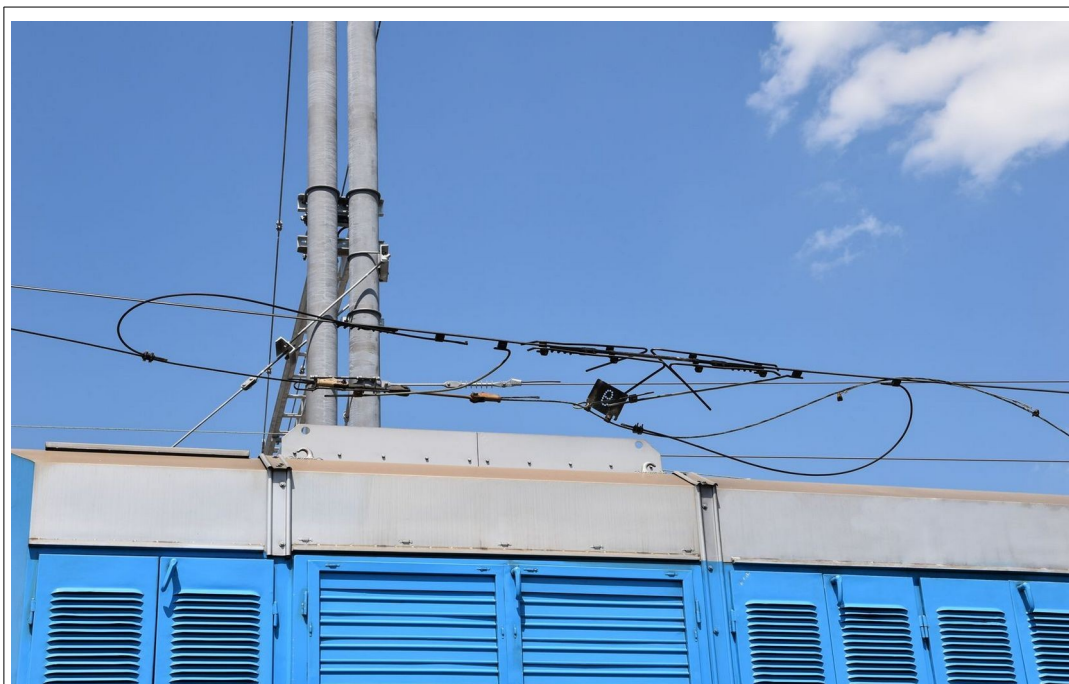
Obr. č. 9: Pohled na ÚD č. 6 TV nad HDV

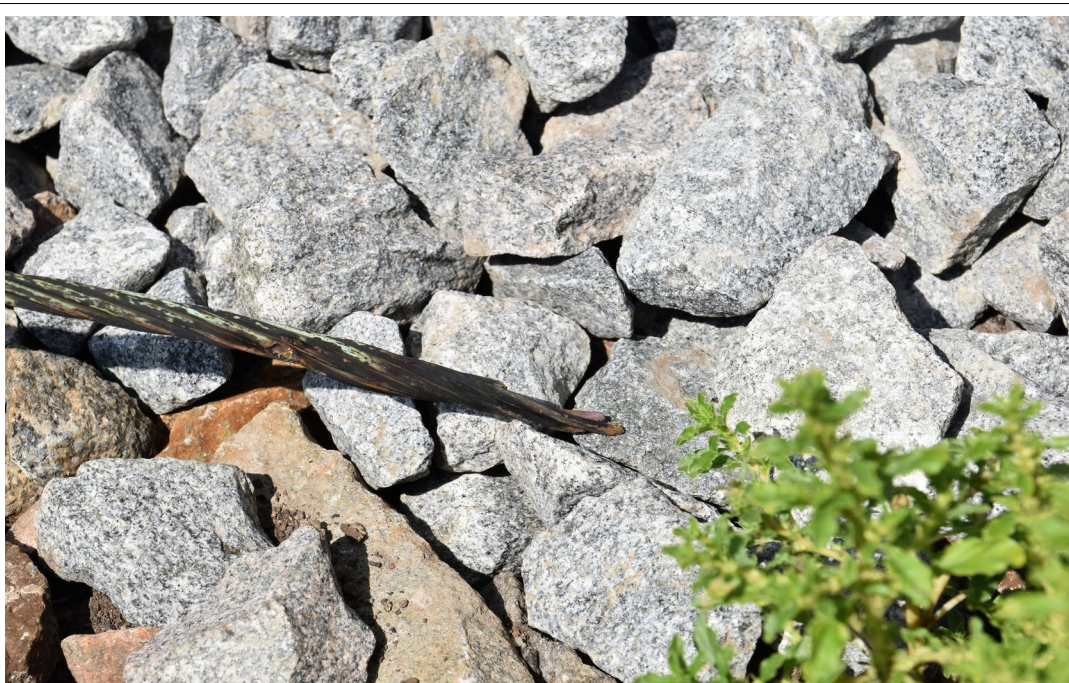
Obr. č. 10: Pohled na konec přepáleného nosného lana TV
