## **Závěrečná zpráva o výsledcích šetření mimořádné události**

Střetnutí vlaku Os 17555 se silniční soupravou na železničním přejezdu P847 mezi železničními stanicemi Klatovy a Janovice nad Úhlavou s následným vykolejením

## **Accident and incident investigation report**

Collision of the regional passenger train No. 17555 with a set of vehicles (tractor and trailer) at the level crossing No. P847 with consequent derailment between Klatovy and Janovice nad Úhlavou stations

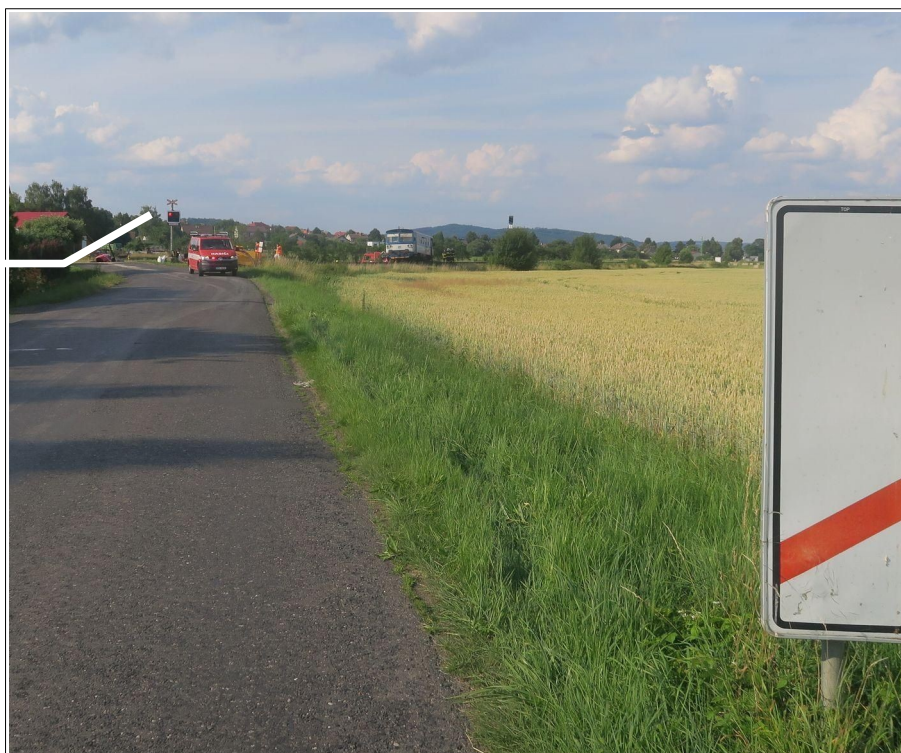
Obr. č. 2: Viditelnost výstrahy PZZ ze vzdálenosti 80 m

- na výstražnících svítila červená přerušovaná světla (světelná výstraha) a zněl zvonek (zvuková výstraha);
- světelná výstraha PZZ byla viditelná a spolehlivě rozpoznatelná ze vzdálenosti více než 40 m;

- výstražný kříž a světelné skříně výstražníku vpravo na pozemní komunikaci byly ze směru jízdy silniční soupravy viditelné z pozemní komunikace – silnice III. tř. č. 18510 ze vzdálenosti více jak 80 m (viz obr. č. 2);

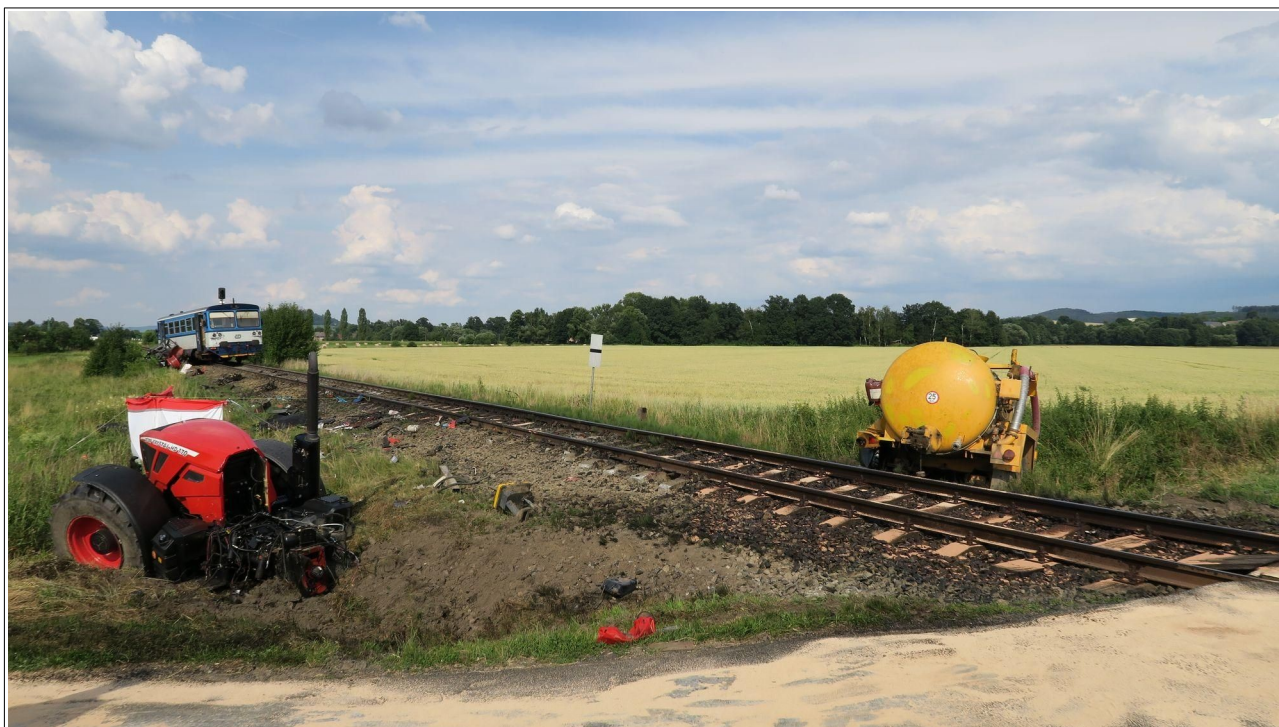
Obr. č. 3: Celkový pohled na trosky silniční soupravy

- jízdní souprava byla tvořena traktorem tovární značky ZETOR CRYSTAL HD 170 (délka 5,4 m) s přívěsem tovární značky NVTP014 (délka 6,2 m, cisterna naložená fekáliemi) vlastníka společnosti JZD „Budovatel“;
- při MU narazil vlak Os 17555 do levé strany silniční soupravy v místě zádě kabiny traktoru a oje přívěsu, následkem čehož došlo k roztržení traktoru a odtržení přívěsu;

- přívěs byl odhozen na pravou stranu od ŽP (ve směru jízdy vlaku), v konečném postavení po MU se nacházel mimo pozemní komunikaci pod náspem trati otočen o cca 120°, jeho zadní část se nacházela ve vzdálenosti 2 m od osy koleje v km 44,508 (tj. 9 m od středu ŽP), oj (přední část) se nacházela 7,5 m od osy koleje v km 44,512;

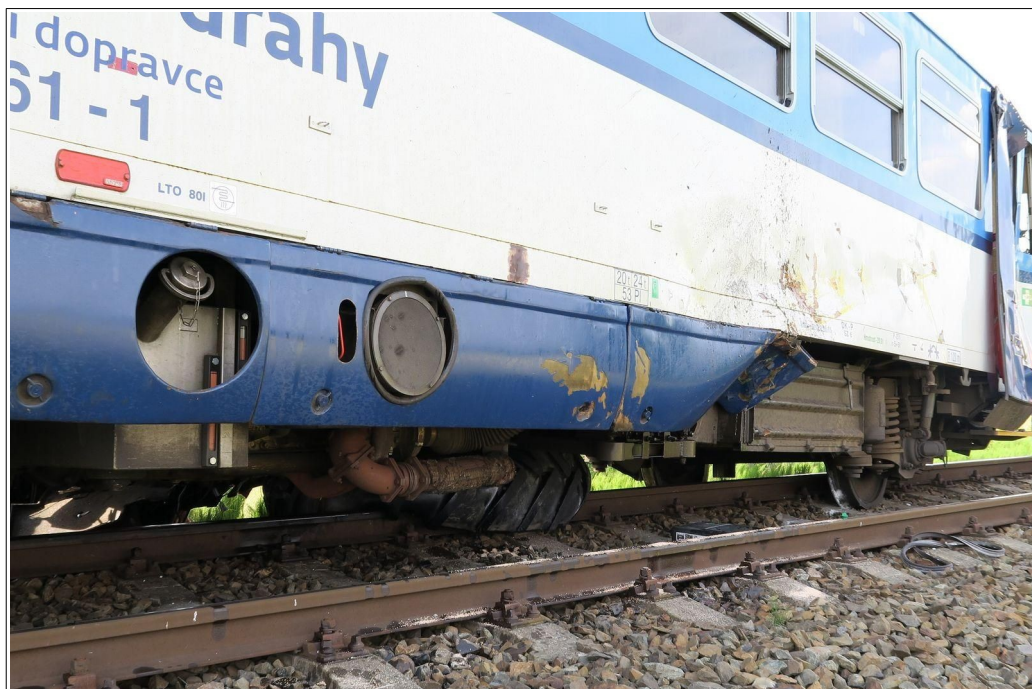
Obr. č. 4: Zaklíněné kolo traktoru pod HDV vlaku Os 17555

- zadní torzo traktoru (kabina a zadní kola) se nacházelo na náspu vlevo v km 44,562 (tj. 64 m od středu ŽP), zaklíněno pravým zadním kolem mezi středem levého podélníku HDV a levým kolejnicovým pásem (viz obr. č. 4).
