Závěrečná zpráva o výsledcích šetření mimořádné události

Střetnutí vlaku Os 7214 s osobním automobilem na železničním přejezdu P751
mezi dopravnou D3 Stráž u Tachova a železniční stanicí Bor s následným
vykolejením

Accident and incident investigation report

Collision of the regional passenger train No. 7214 with a car at the level crossing
No. P751 with consequent derailment between Stráž u Tachova
operating control point and Bor station

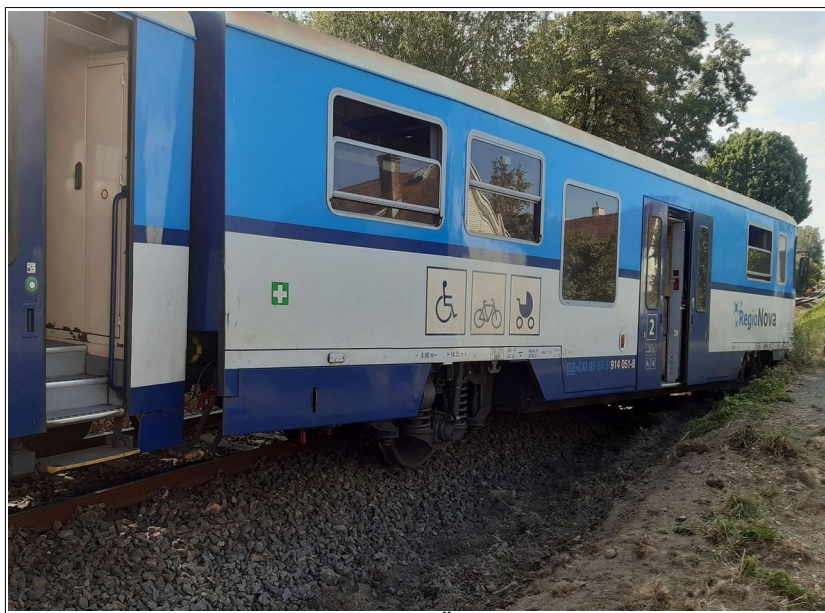
Obr. č. 2: Poloha zadního podvozku RV 914.051-8

- vlak Os 7214 byl sestaven z motorové jednotky ve složení CZ-ČD 95 54 5 914 051-8 (dále také ŘV 914.051-8) a CZ-ČD 95 54 5 814 051-9 (dále také HDV 814.051-9);
- vlak nebyl označen návěstmi „Začátek vlaku“ a „Konec vlaku“ z důvodu vypnutí baterií;
- konec vlaku se v místě konečného postavení po MU nacházel v km 56,413, tj. ve vzdálenosti 56 m od ŽP;
- HDV 814.051-9 nebylo vykolejeno ani poškozeno;
- prostor pro cestující v HDV včetně sedadel nejevil známky poškození;
- ŘV 914.051-8 vykolejil oběma podvozky vpravo ve směru jízdy vlaku:
 - zadní podvozek ŘV se nacházel v km 56,430 – pravé kolo stálo ve šterkovém loži ve vzdálenosti 0,45 m od pravého kolejnicového pásu, levé kolo stálo uvnitř kolejnicových pásů (viz obr. č. 2);

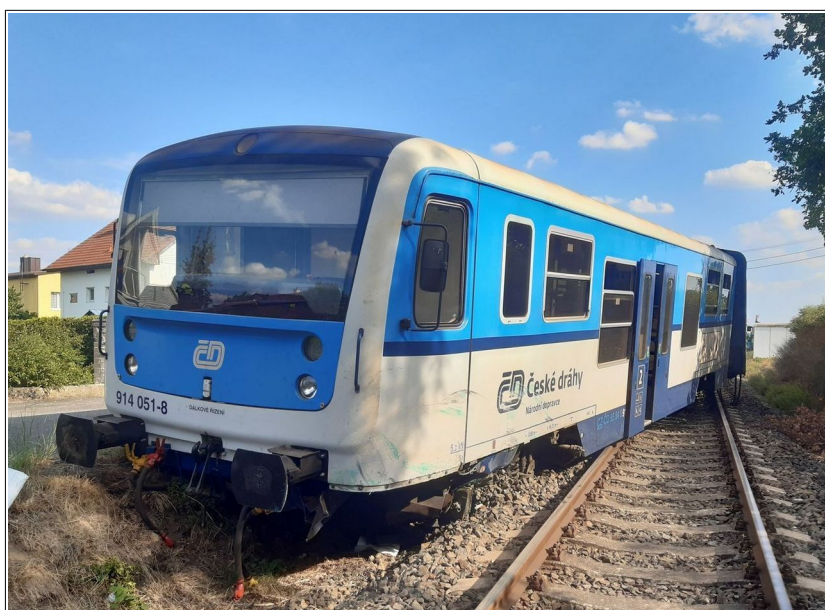
Obr. č. 3: Pohled na přední podvozek RV 914.051-8

- přední podvozek RV se oběma koly nacházel mimo traťovou kolej v km 56,438 – pravé kolo bylo zabořeno v travnatém náspu vpravo od traťové koleje a levé kolo bylo zabořeno ve šterkovém loži ve vzdálenosti 1 m od pravého kolejnicového pásu (viz obr. č. 3);

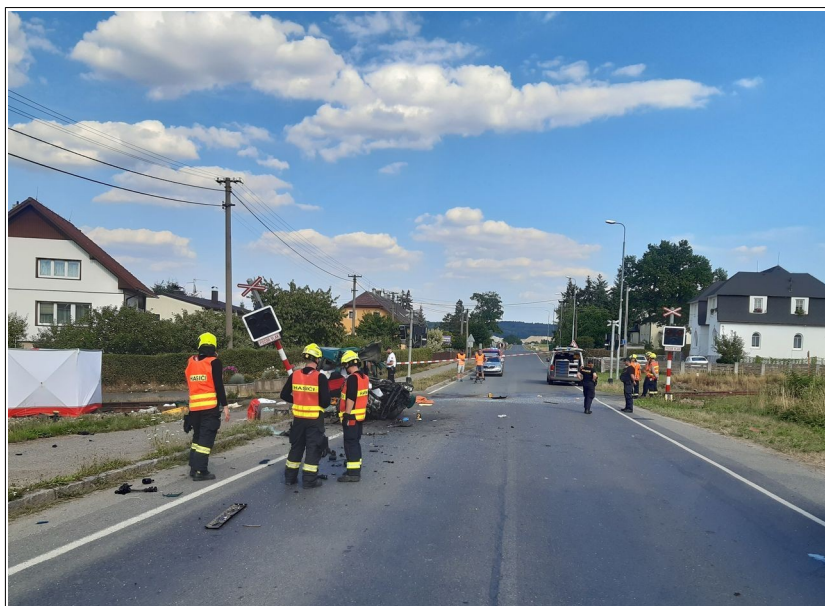
Obr. č. 4: Pohled na výstražníky ve směru jízdy OA

- úhel křížení železniční dráhy s pozemní komunikací – silnicí II. tř. je dle měření Drážní inspekce 49°;
- ŽP P751 byl z obou stran označen svislými výstražnými dopravními značkami A 32a „Výstražný kříž pro železniční přejezd jednokolejný“ v reflexní úpravě bez zvýraznění žlutozeleným retroreflexním fluorescenčním podkladem, umístěnými vpravo i vlevo na pozemní komunikaci, pod kterými byly umístěny světelné skříně výstražníků PZZ, doplněné tabulkou „POZOR VLAK“ (viz obr. č. 4);

- následkem střetnutí došlo k poškození výstražníku („C“) na levé straně pozemní komunikace ve směru jízdy OA;
- na zadních stranách světelných skříní výstražníků byly umístěny samolepicí fólie s označením ŽP identifikačním číslem P751;

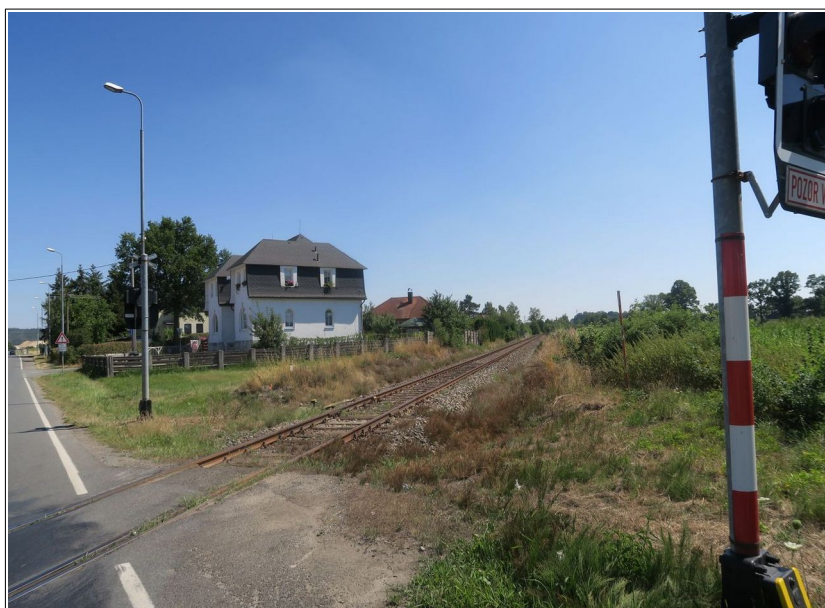
Obr. č. 5: Rozhledová délka L_p ve směru jízdy OA a vlaku Os 7214

- ve směru jízdy OA byly před ŽP umístěny vpravo i vlevo na pozemní komunikaci svislé dopravní značky A 31a „Návěstní deska“ (240 m) doplněná dopravní značkou A 30 „Železniční přejezd bez závor“, A 31b „Návěstní deska“ (160 m) a A 31c „Návěstní deska“ (80 m);
- výstražný kříž a světelné skříně výstražníků vpravo i vlevo na pozemní komunikaci byly ze směru jízdy OA viditelné na vzdálenost větší než 100 m;
- rozhledová délka pro nejpomalejší silniční vozidlo L_p pro případ poruchy nebo vypnutí PZZ byla ve směru jízdy OA a jízdy vlaku Os 7214 naměřena větší než 200 m (viz obr. č. 5);

Drážní inspekci byla bezprostředně po vzniku MU změřena rozhledová délka L_p ve směru jízdy OA a jízdy vlaku Os 7214. Již ze vzdálenosti 7 m od osy koleje měl řidič OA nerušený rozhled na dráhu větší než 200 m ve směru jízdy vlaku Os 7214. Prověřením možnosti oslnění řidiče OA sluncem nebyl zjištěn oslnující účinek pro řidiče OA ani ovlivnění – snížení vnímání světelné výstrahy na světelných skříních výstražníků (viz bod 3.1.3 této ZZ).

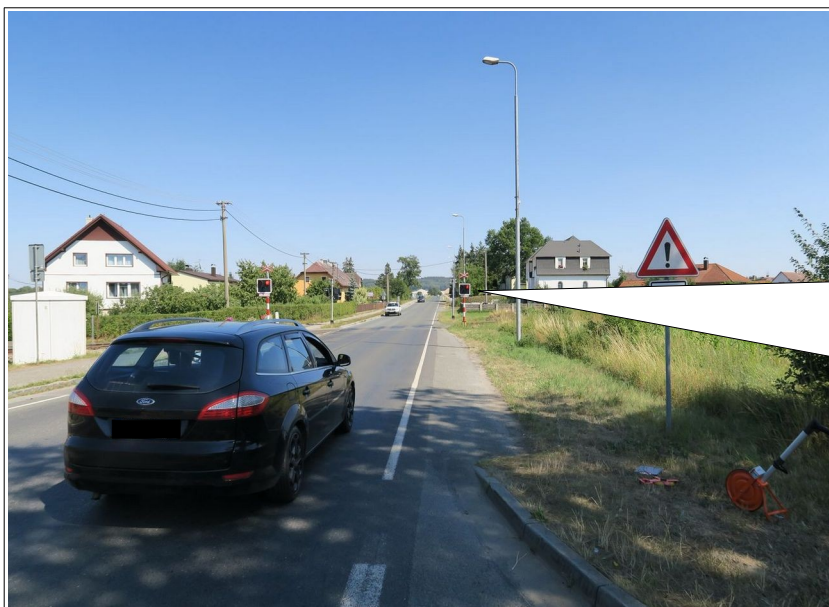
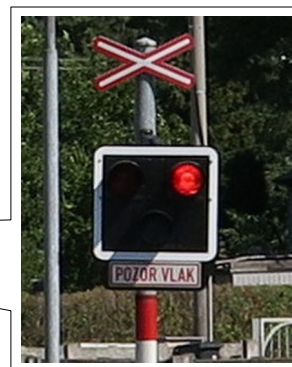
Obr. č. 6: Viditelnost výstrahy PZZ ze vzdálenosti 40 m

Výstraha PZZ dávaná dvěma červenými střídavě přerušovanými světly byla viditelná a spolehlivě rozpoznatelná ze vzdálenosti 40 m, tj. požadované délky rozhledu na výstražné kříže, resp. světelné skříně výstražníků, pro pozemní komunikace – silnice (viz obr. č. 6).

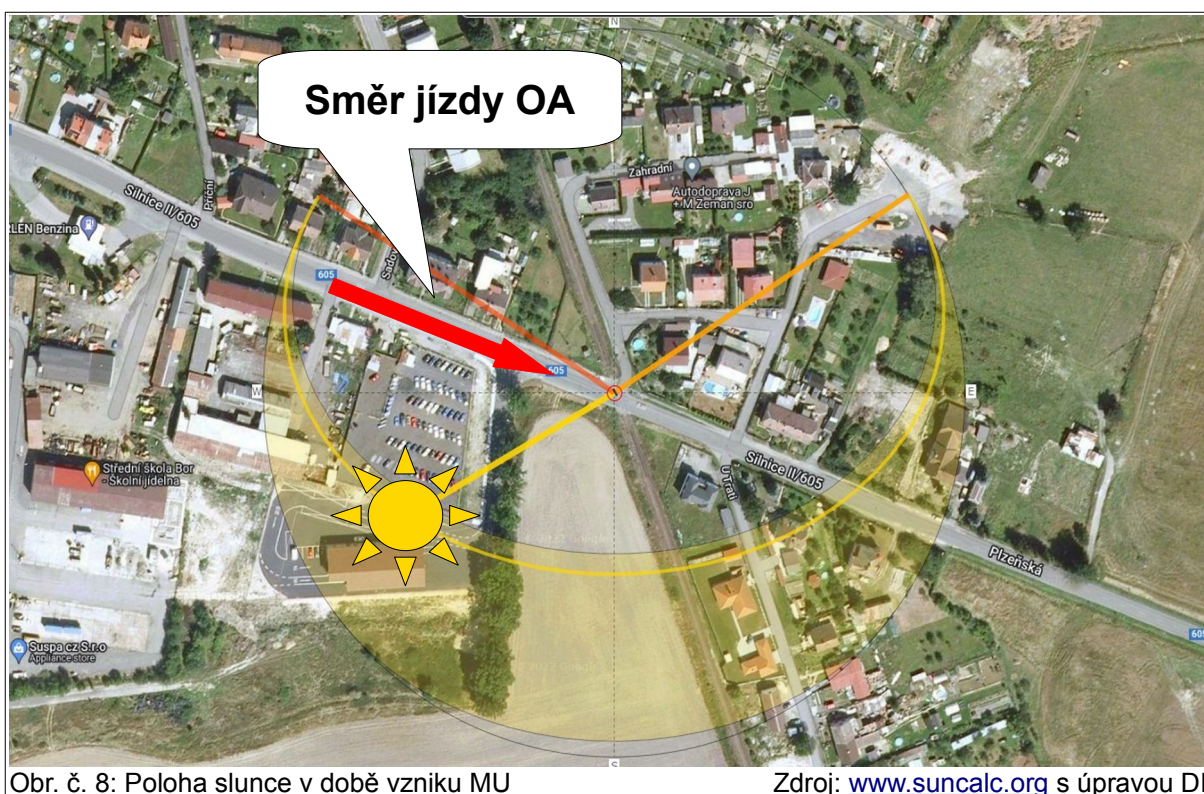
Obr. č. 8: Poloha slunce v době vzniku MU

Drážní inspekce prověřovala možnost oslnění řidiče OA sluncem. Po celou dobu jízdy po pozemní komunikaci směřovaly sluneční paprsky z pravé strany k řidiči OA pod úhlem cca 55° (viz obr. č. 8). Jejich intenzita však nebyla taková, aby mohla zapříčinit jak oslňující účinek pro řidiče OA, tak i ovlivnění – snížení vnímání světelné výstrahy na světelných skříních výstražníků.

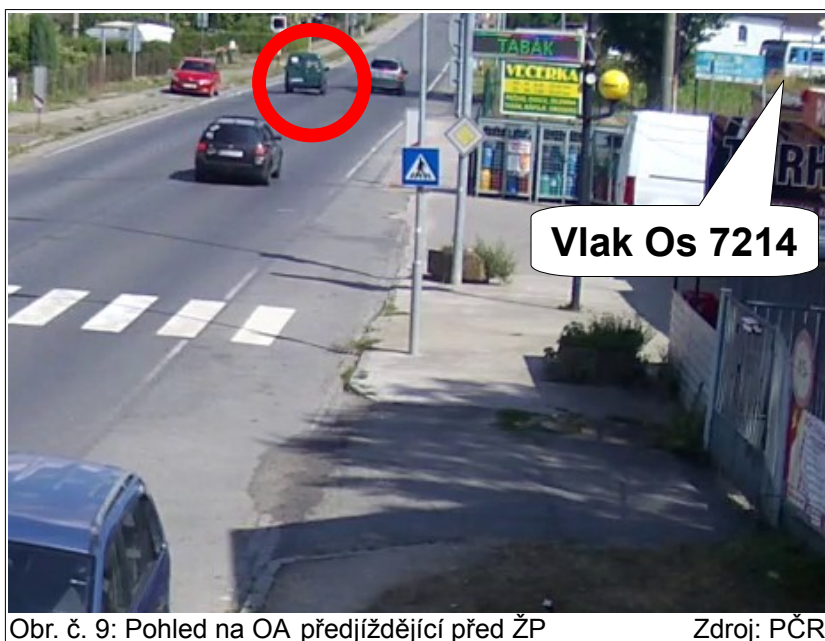
Obr. č. 9: Pohled na OA předjíždějící před ŽP

Analýzou videozáznamů, zajištěných PČR, z kamery umístěné za čelním sklem OA přijíždějícího k ŽP a dále městského kamerového systému města Bor bylo zjištěno, že řidič OA zúčastněného na MU začal ve vzdálenosti cca 50 m před ŽP předjíždět v době, kdy byla prokazatelně dávaná PZZ výstraha dvěma červenými střídavě přerušovanými světly (viz obr. č. 9 a 10).
