## **Závěrečná zpráva o výsledcích šetření mimořádné události**

Střetnutí vlaku Os 20119 s nákladním automobilem na železničním  
přejezdu P7405 v železniční stanici Lískovec u Frýdku

## **Accident and incident investigation report**

Collision of the regional passenger train No. 20119 with a lorry at the level crossing  
No. P7405 at Lískovec u Frýdku station

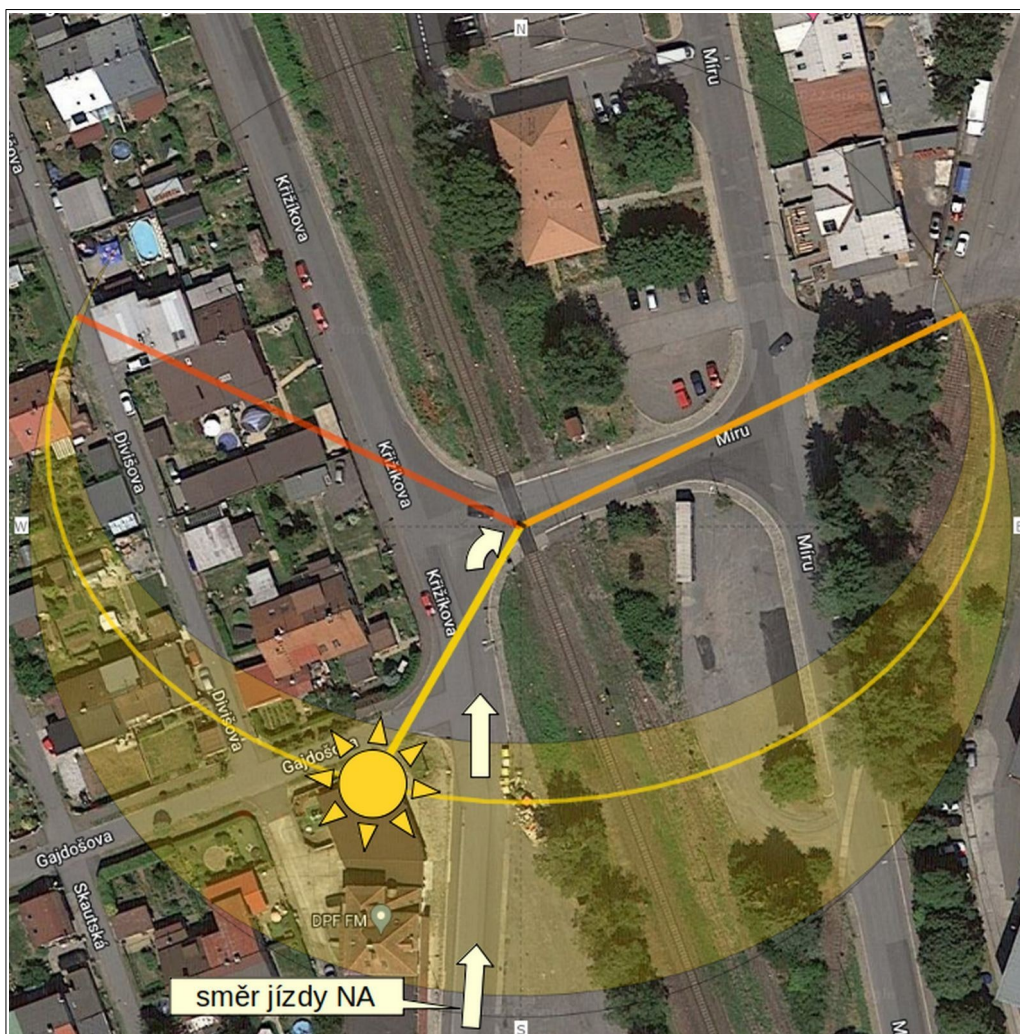
DI také prověřila možnost oslnění řidiče NA sluncem. Po celou dobu jízdy NA po pozemní komunikaci ulice Křižíkova ze směru od parkoviště (bývalého autobusového stanoviště) na téže ulici směřovaly sluneční paprsky z levé strany řidiče NA pod úhlem v rozmezí cca  $25^\circ$  až  $45^\circ$ , přičemž při odbočení na ŽP P7405 mu sluneční paprsky směřovaly do zad (viz obr. č. 4). Jejich intenzita a směr však nebyly vzhledem k poloze slunce nad obzorem takové, aby negativně ovlivnily vnímání světelné výstrahy na světelných skříních výstražníků PZZ vybavených stínidly.

Obr. č. 4: Poloha slunce v době vzniku MU.

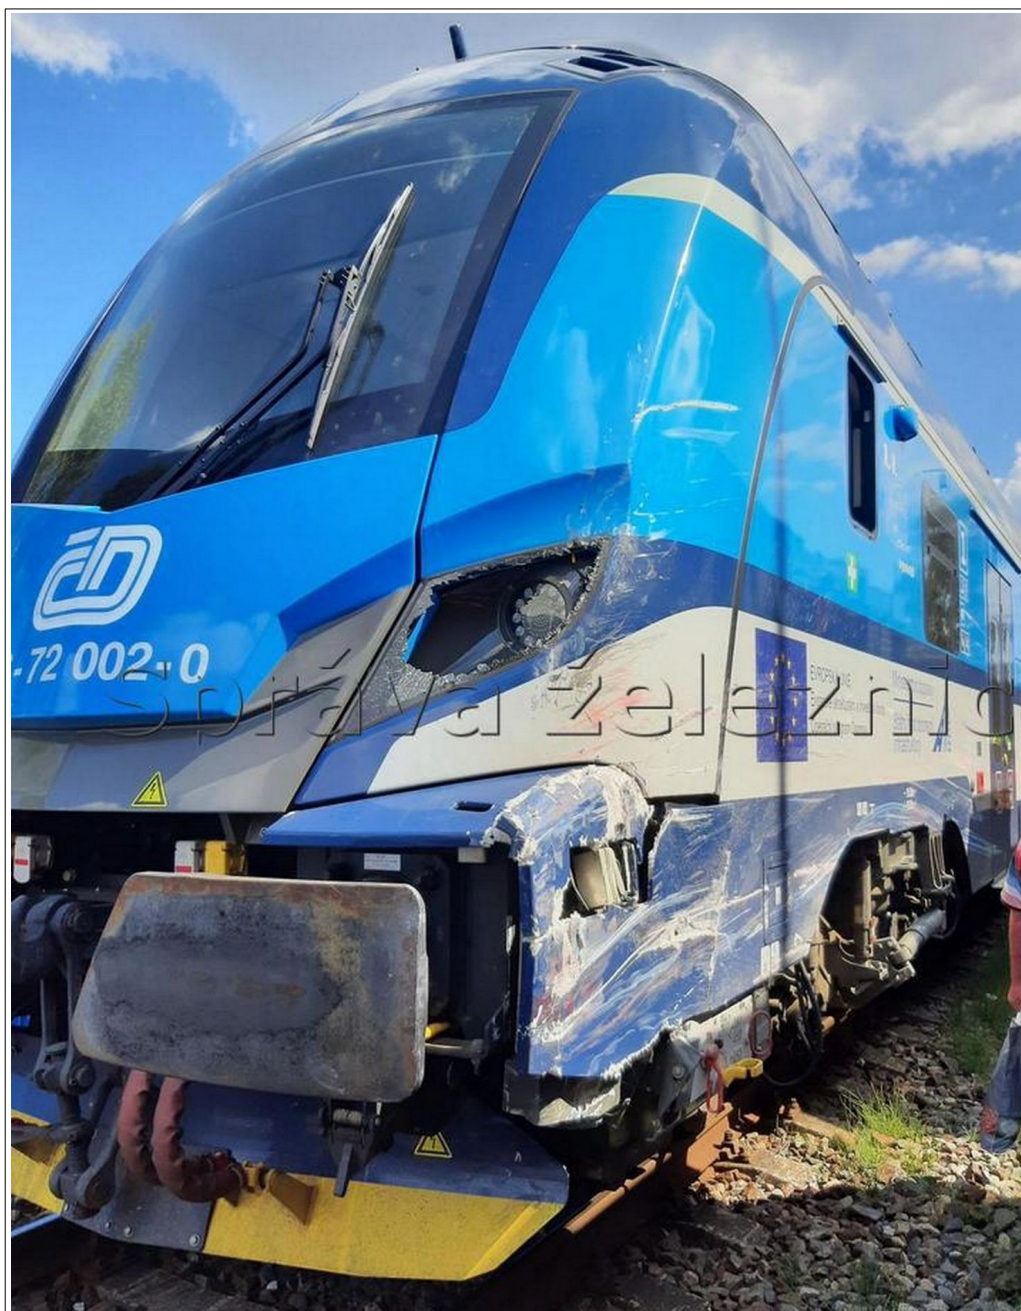
- řídicím vozem CZ-ČD 50 54 86-72 002-0 řady ABfbdmteeo<sup>396</sup> (dále také 50 54 86-72 002-0), na kterém bylo zjištěno poškození levé návěstní svítilny (světlometu), levé strany skeletu kabiny strojvedoucího, krytu nárazníku, brzdového zařízení, levé bočnice DV, vč. oken, dveří a mechanismu ovládání dveří. Dále bylo zjištěno poškození podvozku „a“,

Obr. č. 5: Pohled na poškozené čelo a levou boční část ŘDV vlaku Os 20119.

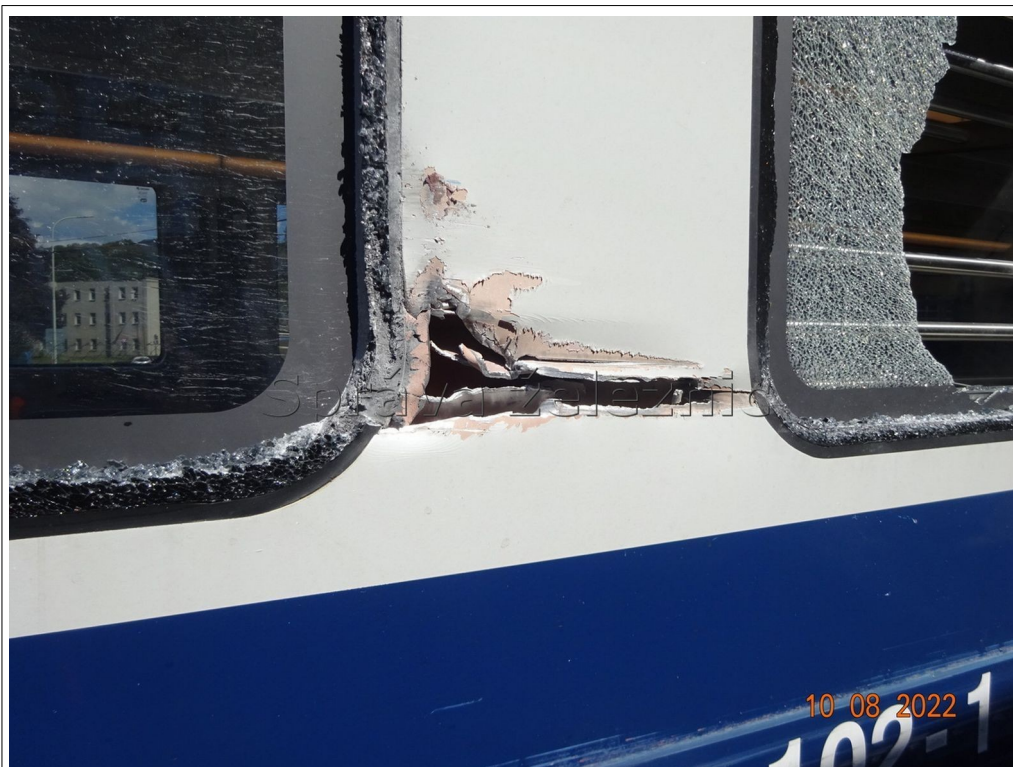
- vloženým vozem CZ-ČD 50 54 26-72 102-1 řady Bdmteeo<sup>297</sup> (dále také 50 54 26-72 102-1), na kterém bylo zjištěno poškození levé bočnice DV, vč. oken, dveří a mechanismu ovládání dveří. Dále bylo zjištěno poškození podvozku „b“,

Obr. č. 6: Detailní pohled na poškození skříně VDV vlaku Os 20119.

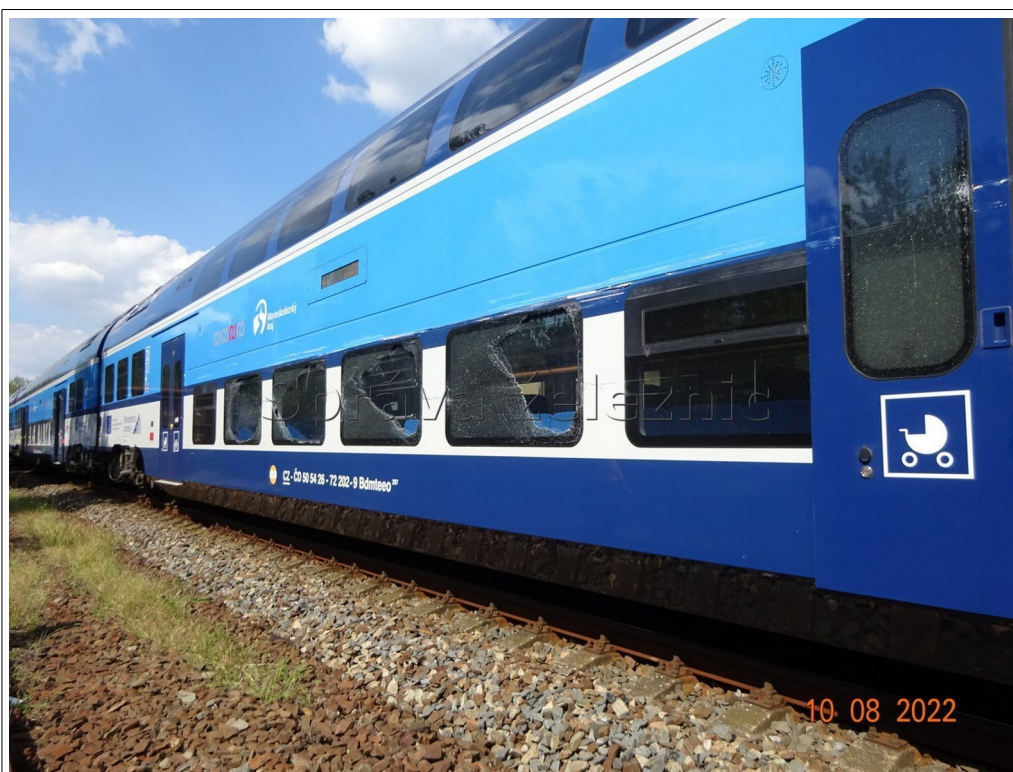
- koncovým vozem CZ-ČD 50 54 26-72 202-9 řady Bdmteeo<sup>297</sup> (dále také 50 54 26-72 202-9), na kterém bylo zjištěno poškození levé bočnice DV, vč. oken, dveří a mechanismu ovládání dveří. Dále bylo zjištěno poškození podvozku „a“.

Obr. č. 7: Pohled na poškození skříně KDV vlaku Os 20119.

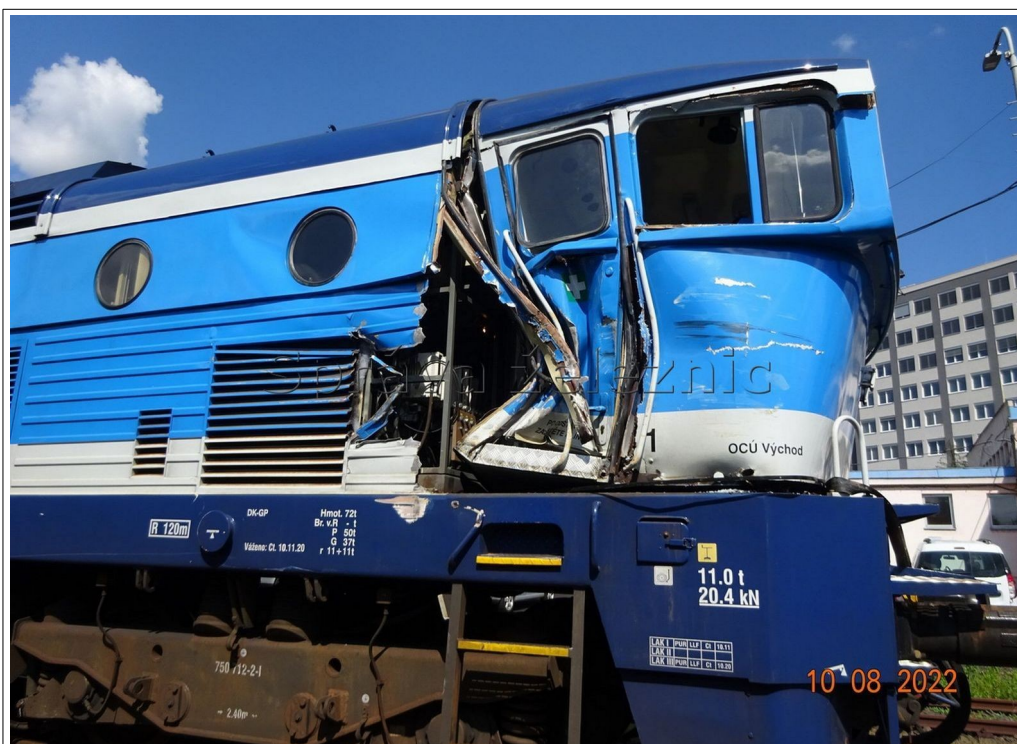
- Pozn. DI: správné označení řady je Bdmteeo<sup>298</sup>,
  - a z HDV CZ-ČD 95 54 2 750 712-2 (dále jen 750.712-2) zařazeného na konci vlaku, na kterém bylo zjištěno poškození pravé strany HDV, tzn. levé strany ve směru jízdy vlaku Os 20119, a to madel vč. vstupních dveří do kabin strojvedoucího, schůdků a krytu výstupu na střechu, levé strany lokomotivní skříně, kdy kabina strojvedoucího 1 byla vytržena ze silentbloků. Uvnitř této kabiny byl posunut ovládací pult stanoviště strojvedoucího. Dále byl poškozen elektrický rozvaděč v mezistěně kabiny strojvedoucího 1 a pravý zásobník písku pískovacího zařízení 4. nápravy;

Obr. č. 8: Detailní pohled na poškození skříně HDV vlaku Os 20119.

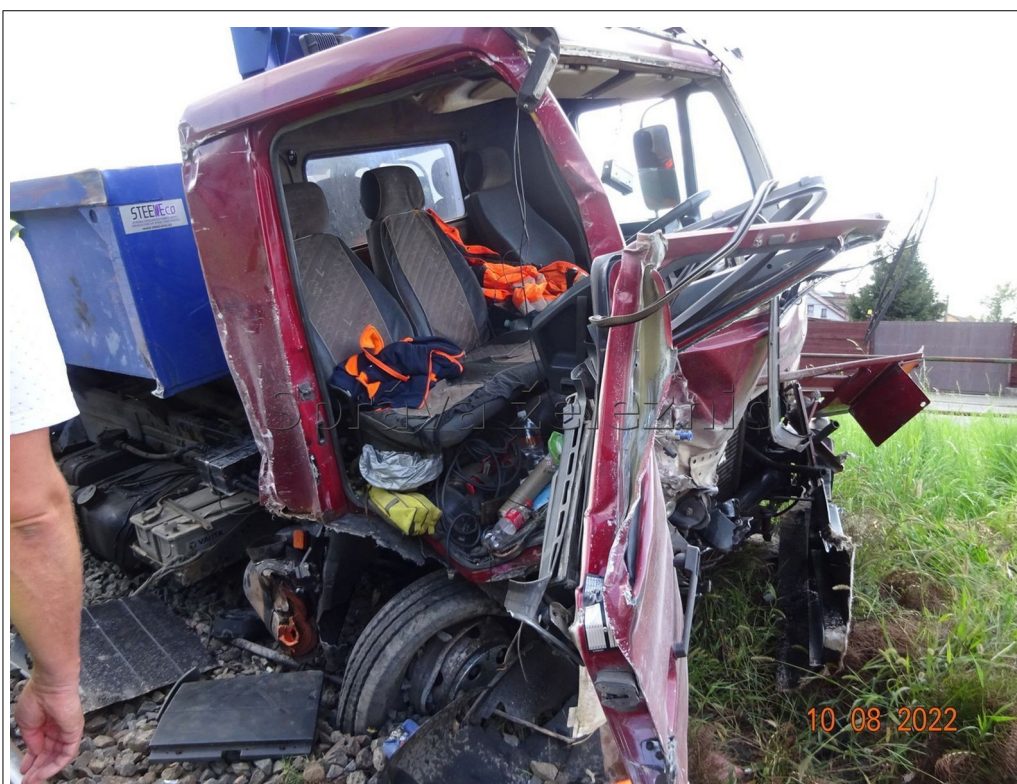
Obr. č. 9: Pohled na poškozenou kabinu NA tovární značky MAN.
