## **Závěrečná zpráva o výsledcích šetření mimořádné události**

Střetnutí vlaku Os 14342 s nákladním automobilem s následným vykolejením na železničním přejezdu P7414 mezi dopravnou D3 Střítež nad Bečvou a železniční stanicí Valašské Meziříčí

## **Accident and incident investigation report**

Collision of the regional passenger train No. 14342 with a lorry with consequent derailment at the level crossing No. P7414 between Střítež nad Bečvou operating control point and Valašské Meziříčí station

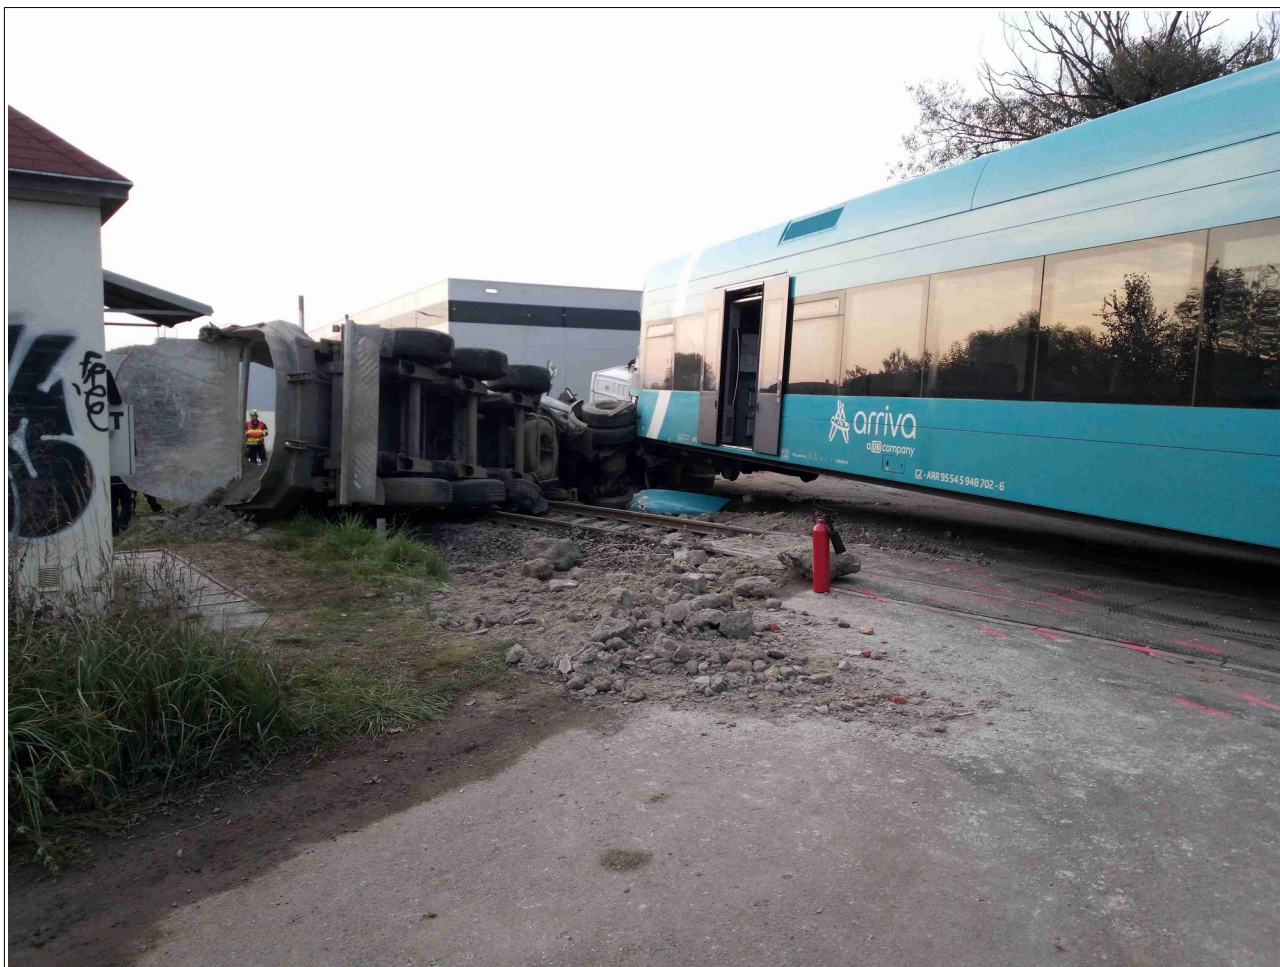
Obr. č. 2: Pohled na vykolejené KŘV-B 948.702-6 vlaku Os 14342 zaklíněné do převráceného tahače NA.

- KŘV-B 948.702-6 byl mj. poškozen horní spojovací kloub, byl deformován spojovací rám, rozbito 6. okno na levé straně oddílu pro cestující, poškozen horní boční laminátový kryt střechy, rozbita čelní horní a hlavní okna, vč. stěrače, zničena laminátová skořepina skříně kabiny strojvedoucího, poškozeno spřáhlo typu Scharfenberg, zničeny byly spodní laminátové kryty pod kabinou strojvedoucího, ohnut ochranný pluh, prasklý pravý kryt pozičních světel, deformována výztuž hlavního rámu na pravé straně, poškozené vzduchové potrubí pod čelem vozu, rozbito pravé boční okno kabiny strojvedoucího, rozbito pravé posuvné okno kabiny strojvedoucího, poškozen lak pravé bočnice skříně DV, poškozen a posunut ovládací pult stanoviště strojvedoucího, poškozen strop kabiny strojvedoucího, který po uvolnění spadl do kabiny, rozbity přístrojové skříně na stanovišti strojvedoucího, deformován rám ovládacího pultu na stanovišti strojvedoucího, poškozeno obložení stěny kabiny strojvedoucího, rozbity skleněné dveře do kabiny strojvedoucího, nad kabinou strojvedoucího poškozen horní čelní informační panel, vč. jeho uchycení, poškozeno vypružení vzduchojemu, vč. jeho stěny, vznikly trhliny ve svarech vyztužení rámu DV, ohnut byl rám závěsu magnetické brzdy, posléze byly zjištěny nevyhovující hodnoty rozkolí obou dvojkolí podvozku (5. a 6. dvojkolí motorové jednotky),

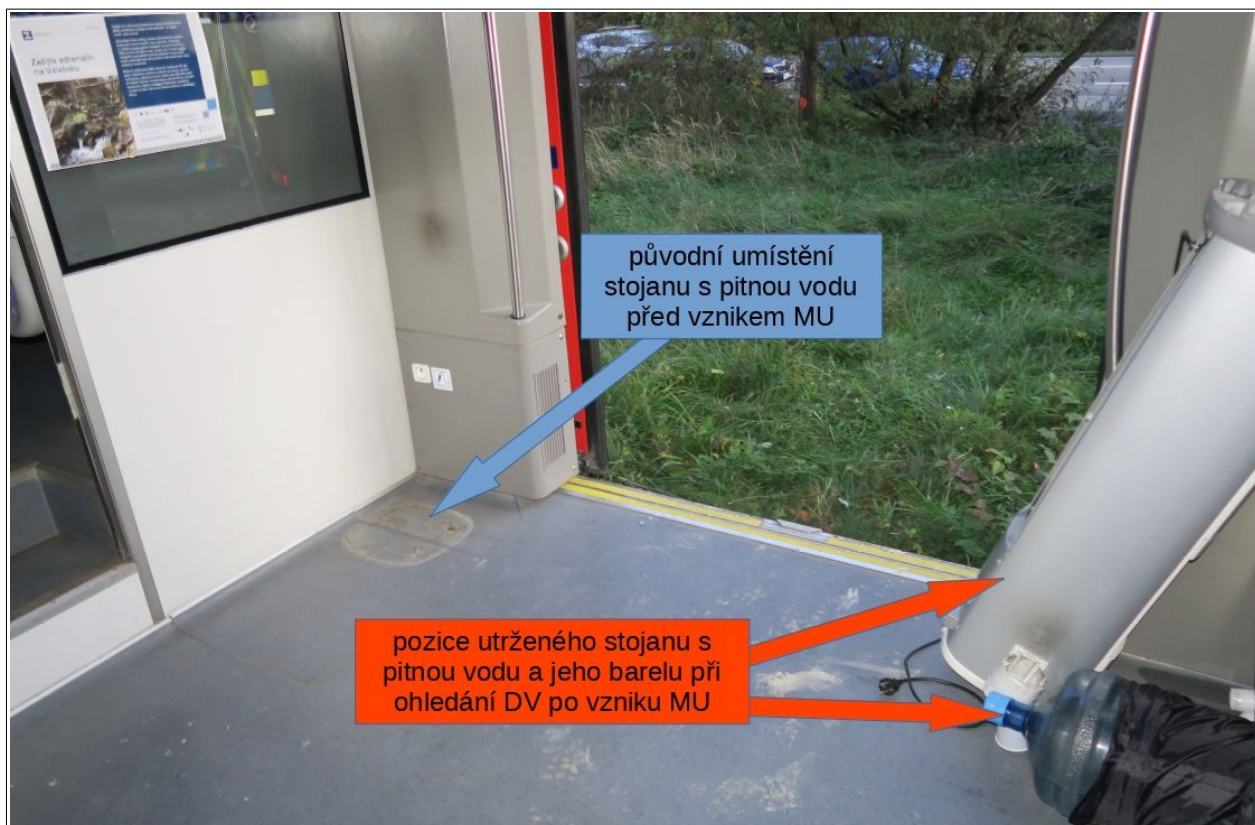
- KŘV-A 948.202-7 byl poškozen horní spojovací kloub, deformován spojovací rám a v nástupním prostoru utržen výdejní stojan pitné vody, který byl připevněn pouze třemi vruty do podlahy DV namísto šesti a popruhu okolo zásobníku na vodu upevněného k vnitřní stěně nástupního prostoru.  
V průběhu nehodového děje byl výdejní stojan pitné vody utržen z upevnění do podlahy DV (vylozeny byly plastové části stojanu v místech vedení vrutů, kdy všechny vruty zůstaly po MU nadále upevněny do podlahy DV) a stojan se nacházel převrácen – otočen o 180° okolo příčné osy stojanu, stojící na jeho horní části, a to na opačné straně nástupního prostoru, kdy nekontrolovaným pohybem ve směru jízdy vlaku překonal v podélném směru celý nástupní prostor a zastavil se o sklopnou sedačku. V průběhu nekontrolovaného pohybu stojanu se uvolnil barel s vodou, původně umístěný v horní části stojanu, jež se rozlila na podlahu nástupního prostoru. V důsledku vylomení nedostatečně upevněného výdejního stojanu pitné vody a jeho nekontrolovaného pohybu nástupním prostorem KŘV-A 948.202-7 k újmě na zdraví osob nedošlo;

V nástupním prostoru KŘV-A 948.202-7 byl dopravcem ARRIVA umístěn výdejní stojan pitné vody, aniž by byl řádně zajištěn proti pohybu. Jeho upevnění neodpovídalo provedení výkresové dokumentace dopravce ARRIVA. Stojan měl být upevněn šesti vruty do podlahy DV procházejícími montážními otvory v plastovém dílu spodní části stojanu a popruhem okolo barelu s pitnou vodou k vnitřní stěně nástupního prostoru DV. V době vzniku MU byl výdejní stojan pitné vody upevněn pouze třemi vruty do podlahy DV (viz bod 3.1.3 této ZZ). Zadní vrut byl po MU, vč. dvou vrutů v přední části upevnění stojanu, zcela netknut – vruty zůstaly přišroubovány do podlahy. Plastový díl spodní části stojanu byl v místě upevnění zadního vrutu nepoškozen, kdy hlava vrutu se při naklonění výdejního stojanu ve směru setrvačné síly působící na stojan ve směru jízdy vlaku provlékla upevňovacím otvorem. Výdejní stojan i s barelem na pitnou vodu se naklonil do nástupního prostoru, protože barel s vodou stojící na výdejním stojanu nebyl popruhem fixován k vnitřní stěně nástupního prostoru. Zadní vrut upevnění výdejního stojanu k podlaze naklonění a následnému převrácení výdejního stojanu (s těžištěm v jeho horní části) nezabránil – hlava vrutu se provlékla upevňovacím otvorem plastového dílu spodní části stojanu a upevnění stojanu zadním vrutem se tak stalo nefunkčním. Současně prasknul plastový díl spodní části stojanu v místech mimo otvory určené výrobcem k ukotvení do podlahy. Důvodem byla skutečnost, že při montáži výdejního stojanu

do nástupního prostoru byl výdejní stojan k podlaze upevněn vedle vrutu v zadní části plastového dílu spodní části stojanu dalšími dvěma vruty, pro které byly v přední části stojanu, a to mimo jeho zesílenou část, vytvořeny nové otvory (uvedené potvrzuje rozmístění vrutů v podlaze, které se neshodovalo s montážními otvory ve spodní části stojanu zhotovenými výrobcem). Vyvrtáním nových otvorů do nezesíleného plastového dílu spodní části stojanu (upevněním stojanu k podlaze DV vruty neprocházejícími montážními otvory určenými výrobcem k upevnění stojanu, nýbrž nově vytvořenými otvory) byla narušena celistvost a pevnost plastového dílu spodní části výdejního stojanu, což se projevilo vedením lomové plochy v plastovém dílu stojanu právě přes nově vytvořené otvory v jeho přední části. Nedostatečně upevněný výdejní stojan pitné vody, který se při MU nekontrolovaně pohyboval nástupním prostorem KŘV-A 948.202-7, byl bezprostředním zdrojem ohrožení bezpečnosti provozování drážní dopravy.

Umístění výdejního stojanu pitné vody v nástupním prostoru KŘV-A 948.202-7 nebylo uvedeno v dokumentaci pro schválení typu DV, a tudíž nebylo DÚ povoleno. Dodatečné umístění výdejního stojanu pitné vody v interiéru tohoto DV nebylo dopravcem ARRIVA s DÚ projednáno. Vzhledem k okolnostem vzniku MU nelze uvedené zjištění posuzovat v příčinné souvislosti s jejím vznikem.

Obr. č. 3: Pohled na původní umístění stojanu na pitnou vodu před vznikem MU a při ohledání DV po MU.  
Zdroj: DI

Při šetření bylo zjištěno porušení právních předpisů, týkající se úloh a povinností dopravce ARRIVA, **mimo příčinnou souvislost se vznikem MU** související s umístěním výdejního stojanu pitné vody do nástupního prostoru KŘV-A 948.202-7:

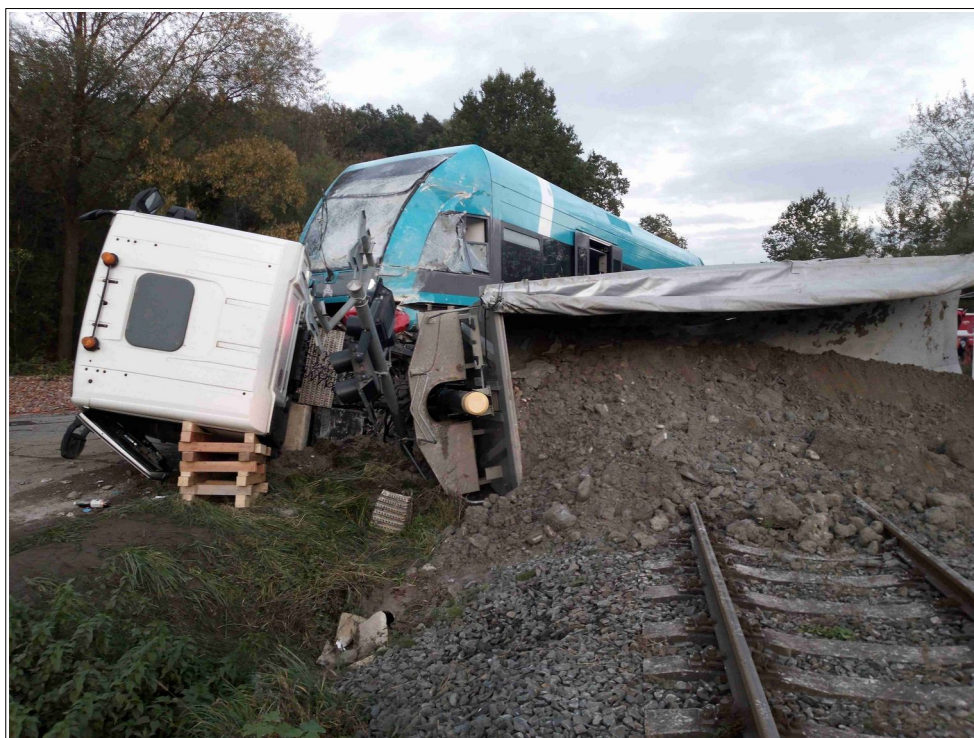
Obr. č. 4: Pohled na převrácený NA s vysypaným nákladem a se zaklíněným KŘV-B 948.702-6 vlaku Os 14342 v konečném postavení po MU. Zdroj: DI

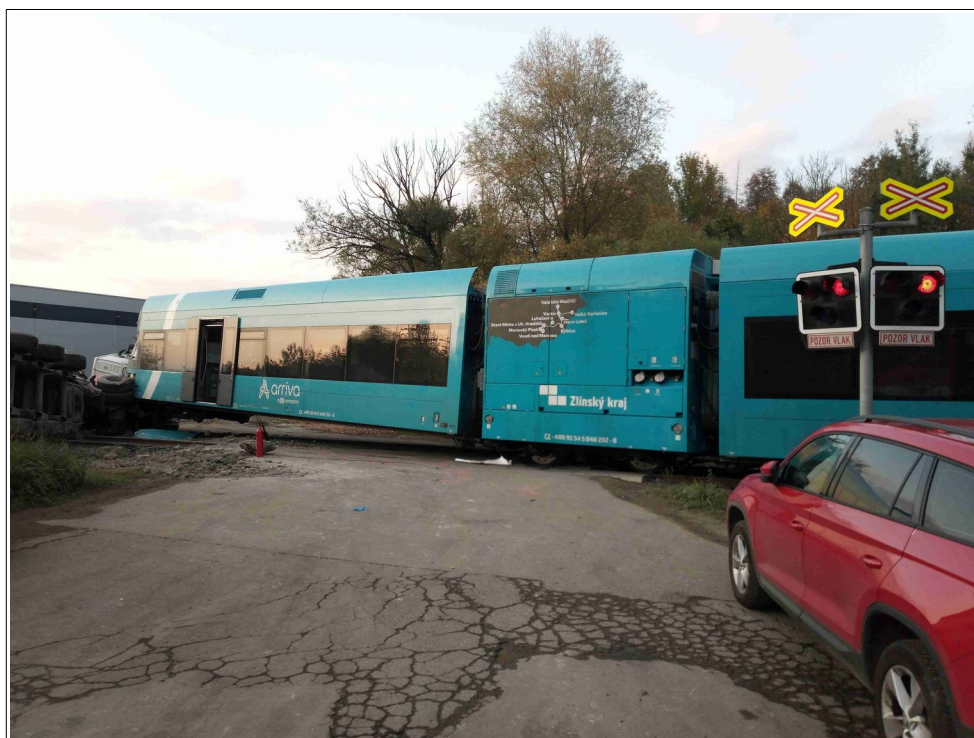
- konstrukce přejezdové vozovky ŽP byla nehodovým dějem poškozena, přičemž TK byla v místě ŽP vykolejeným DV směrově posunuta vpravo ve směru jízdy vlaku;

Obr. č. 5: Pohled na vykolejené DV vlaku Os 14342 v konečném postavení po MU. Zdroj: DI

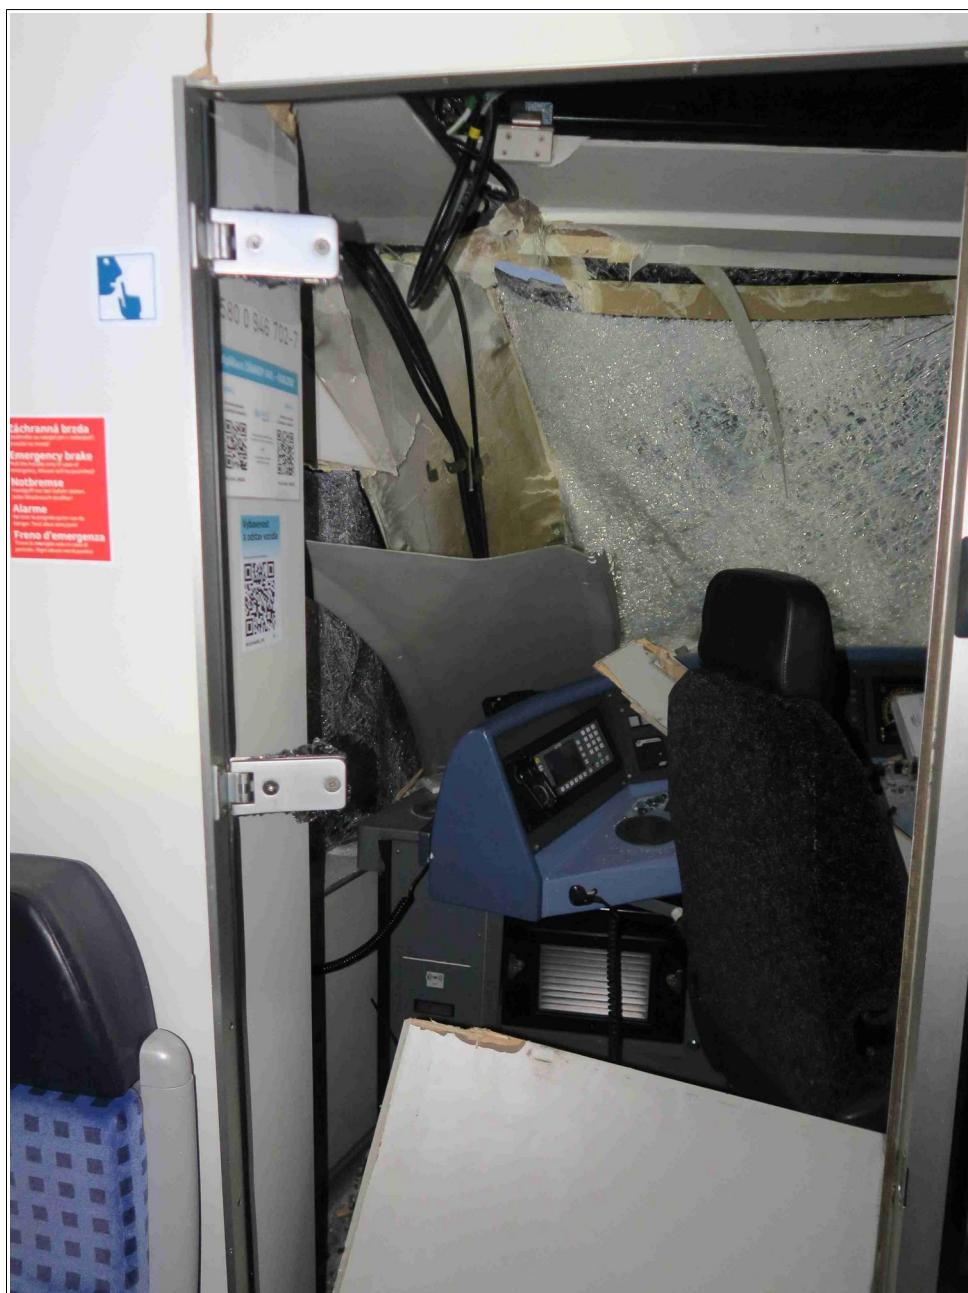
- cestující se spolu s průvodčím vlaku Os 14342 v době střetnutí nacházeli v oddíle pro cestující KŘV-A 948.202-7, resp. KŘV-B 948.702-6;
- vlak byl strojvedoucím řízen ze stanoviště v kabině strojvedoucího KŘV-B 948.702-6, tzn. čelní kabiny strojvedoucího ve směru jízdy vlaku. Kabina strojvedoucího KŘV-B 948.702-6 byla následkem MU poškozena;

Obr. č. 6: Pohled do kabiny strojvedoucího z oddílu pro cestující skrze rozbité dveře kabiny strojvedoucího KRV-B 948.702-6. Zdroj: DI
