The Rail Safety Inspection Office

Závěrečná zpráva o výsledcích šetření mimořádné události

Střetnutí vlaku Os 28422 s osobním automobilem na železničním přejezdu P6309
mezi dopravními D3 Malšice a Sudoměřice u Bechyně

Collision of the regional passenger train No. 28422 with a car at the level crossing
No. P6309 between Malšice and Sudoměřice u Bechyně operating control points

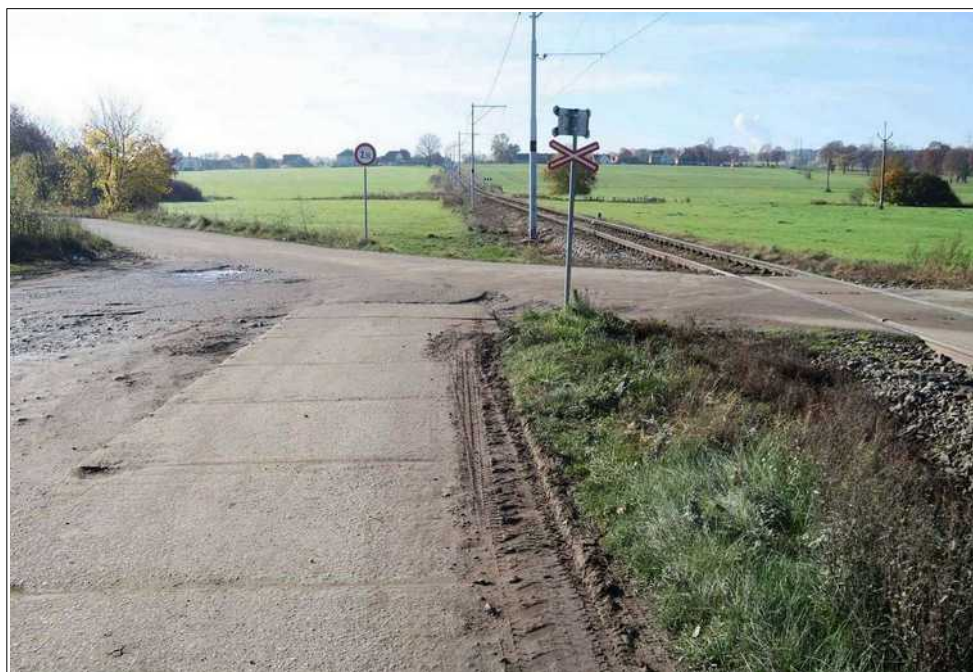
Obr. č. 1: Pohled na železniční přejezd P 6309 v denní době

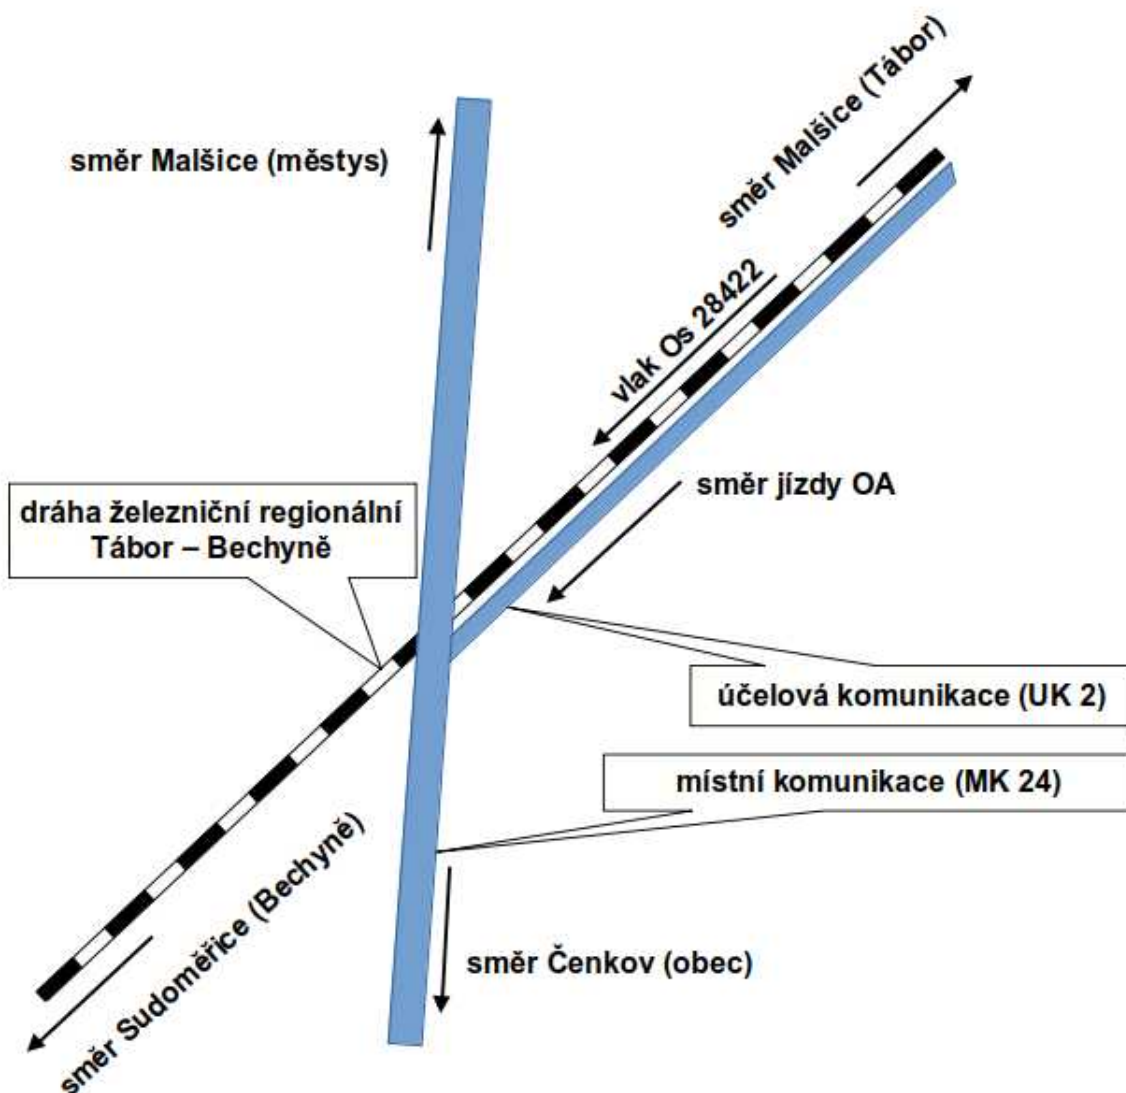
Obr. č. 2: Schéma místa vzniku MU

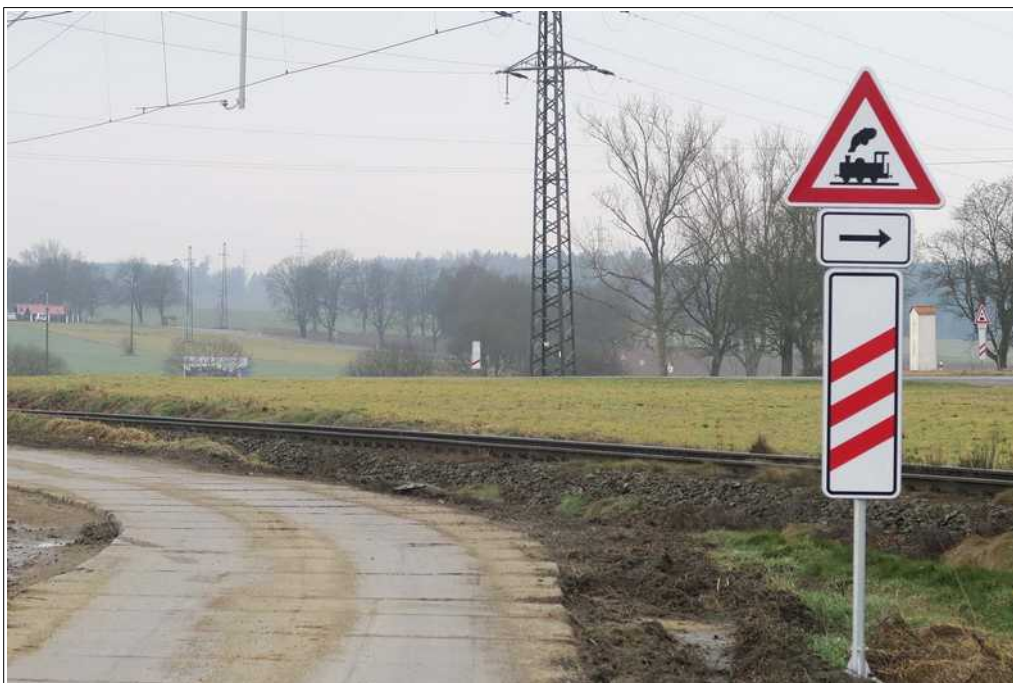
Obr. č. 3: Dopravní značky A 30, E 7b A 31a

Instalování nového dopravního značení na účelové komunikaci UK 2

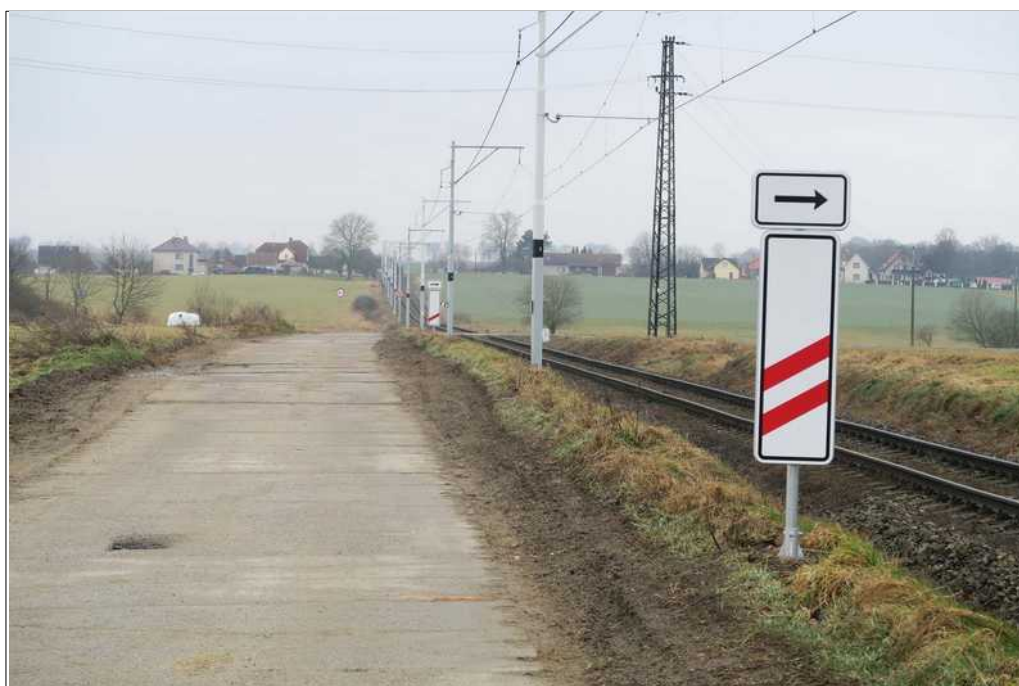
Obr. č. 4: Dopravní značky E 7b, A 31b, A 31c
