Závěrečná zpráva o výsledcích šetření mimořádné události

Nedovolená jízda vlaku Služ 52519 za návěstidlo Sc201 s návěstí zakazující jízdu a vjetí do postavené vlakové cesty pro vlak Os 6526 v železniční stanici Žatec, obvod západ

Accident and incident investigation report

Unauthorized movement (SPAD) of the service train No. 52519 behind the main signal device Sc201 with signal „Stop” and entry to the train route for the regional passenger train No. 6526 at Žatec station, section západ

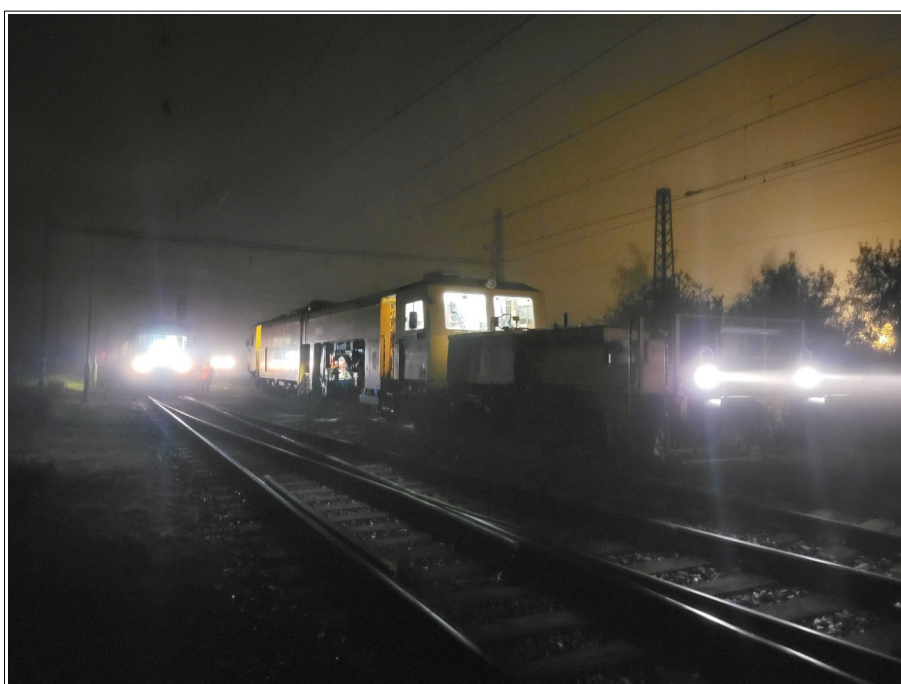
- držitelem SHV ASP 08-275 byl STRABAG;
- vlak Služ 52519 stál na SK č. 201 a v místě konečného postavení po MU předním čelem v km 202,816, tj. 51 m za úrovní cestového návěstidla Sc201 a 10 m za námezíkem výhybky č. 205;

- konec vlaku Služ 52519 stál na SK č. 201 v km 202,788, tj. 23 m za úrovní cestového návěstidla Sc201.

Obr. č. 2: Vzdálenost čel obou vlaků po jejich zastavení

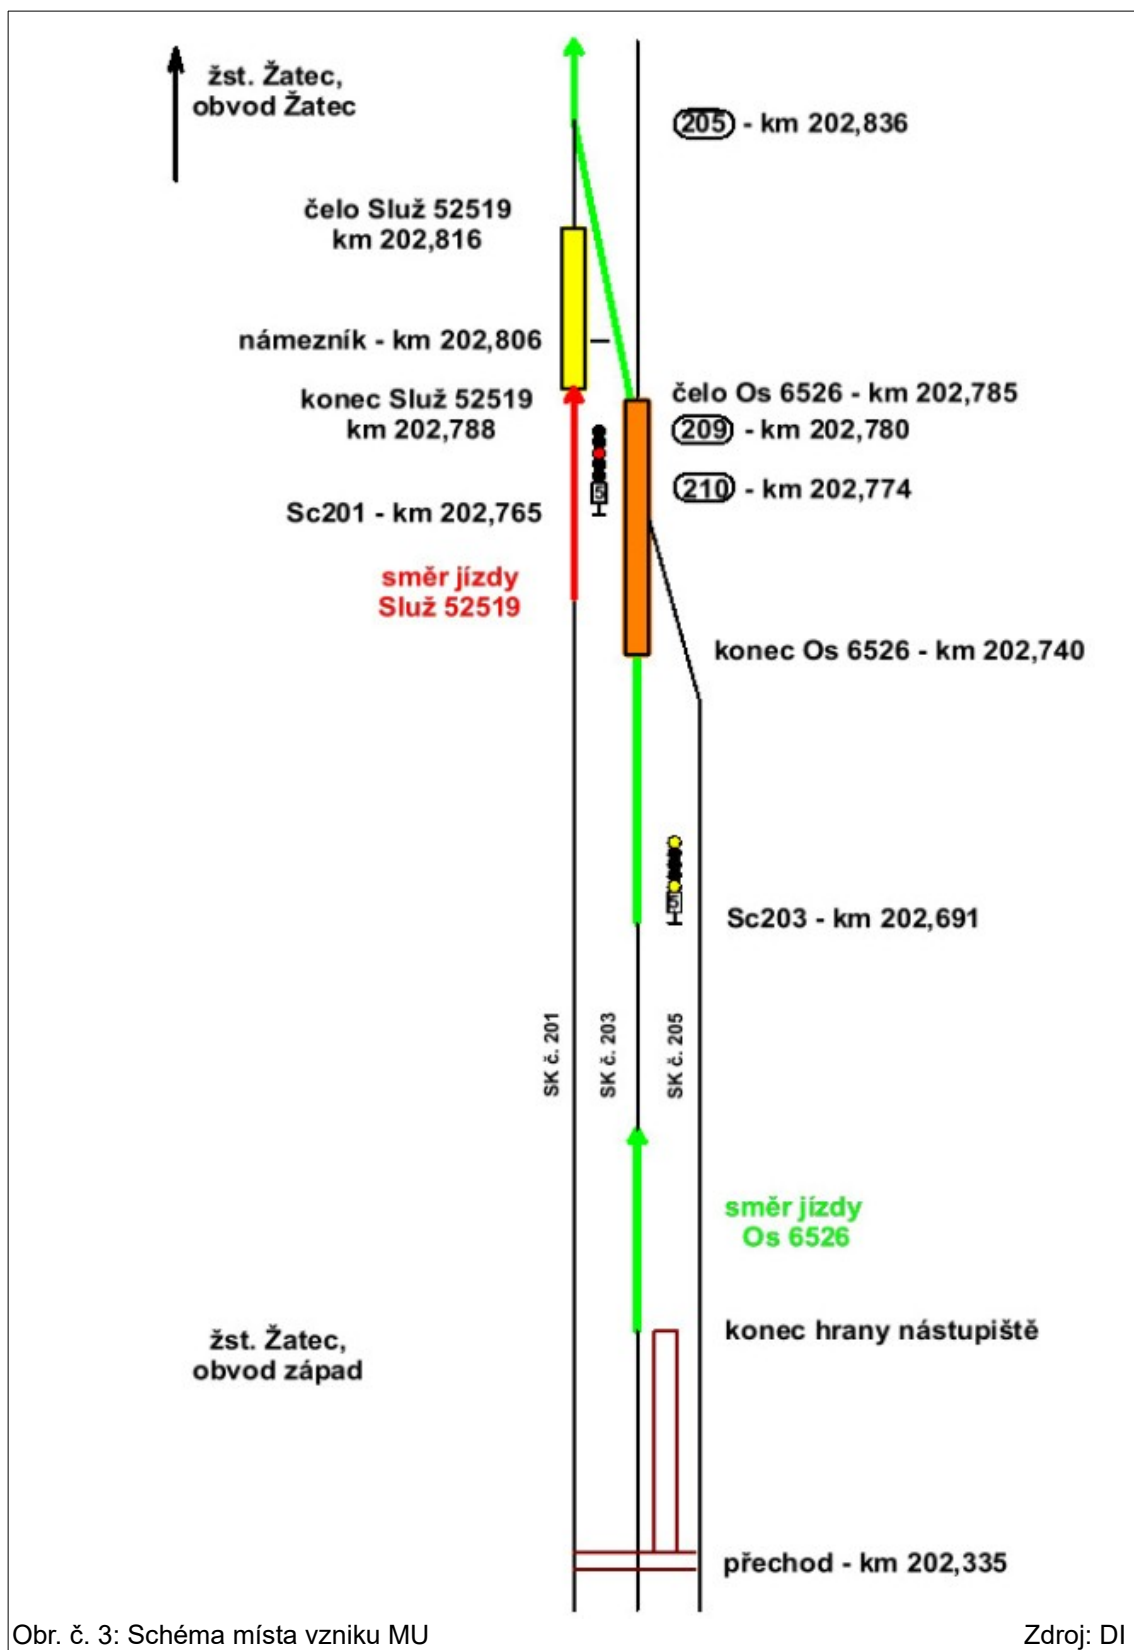
Obr. č. 3: Schéma místa vzniku MU

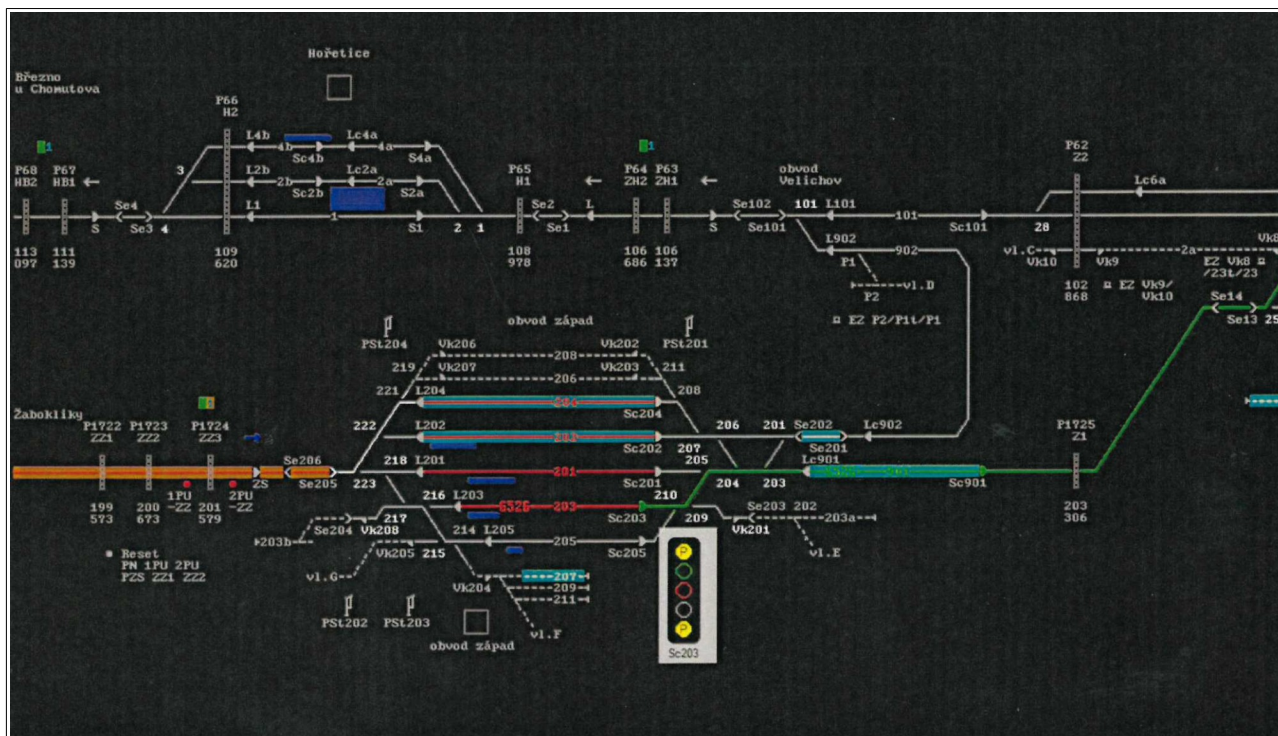
- cestové návěstidlo Sc203 v km 202,691:
 - jednalo se o stožárové návěstidlo typu AŽD 70 s pěti návěstními svítilnami označené červeným označovacím štítkem, obsahující bílý nápis „Sc203“, indikátorovou tabulkou s číslicí „5“ a označovacím pásem s červenými a bílými pruhy, kdy bílé pruhy jsou poloviční délky než červené, tj. návěstidlo platné pro jízdu vlaku i posun;
 - na cestovém návěstidle Sc203, umístěném vpravo přímo vedle SK č. 203 (ve směru jízdy vlaku Os 6526) a platném pouze pro tuto SK, svítila návěst „Stůj“ (červené světlo);
 - návěsti tohoto návěstidla byly ve směru jízdy vlaku Os 6526 viditelné na vzdálenost větší než 250 m;

Obr. č. 4: Postavená vlaková cesta pro vlak Os 6526, cestové návěstidlo Sc203 žst. Žatec s návěstí „Rychlost 40 km/h a očekávejte rychlost 40 km/h“
Zdroj: SŽ

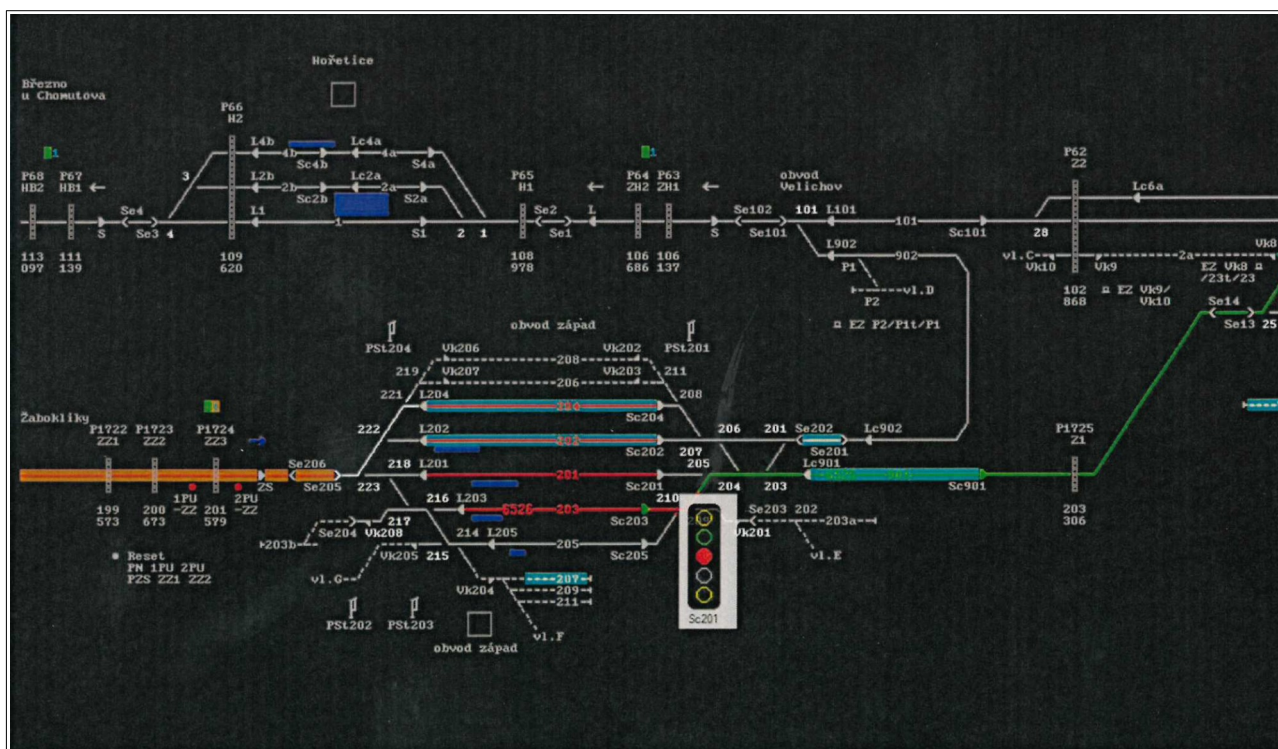
- nerespektování návěsti „Stůj“ hlavního (cestového) návěstidla Sc201 železniční stanice Žatec, obvod západ, osobou řídící dražní vozidlo vlaku Služ 52519 zapříčiněné nevědomým selháním (omylem), které se projevilo nedovoleným uvedením tohoto vlaku do pohybu bez výpravy po převzetí pokynu k jízdě, který nebyl pro ni určen.

- na cestovém návěstidle Sc201, umístěném vpravo přímo vedle SK č. 201 (ve směru jízdy vlaku Služ 52519) a platném pouze pro tuto SK, svítila návěst „Stůj“ (červené světlo);

- návěsti tohoto návěstidla byly ve směru jízdy vlaku Služ 52519 viditelné na vzdálenost větší než 250 m;
- výhybka č. 209 v km 202,780:
 - ústředně přestavovaná výhybka s hákovým výměnovým závěrem vybavená elektromotorickým přestavníkem;

Ověřením viditelnosti cestového návěstidla Sc201 žst. Žatec a jeho návěstí nebyla zjištěna závada. Podle § 7 odst. 1 vyhlášky č. 173/1995 Sb. je požadovaná viditelnost návěstí hlavních návěstidel a předvěstí ze stojícího vedoucího DV nejméně na vzdálenost 100 m. Návěstí cestového návěstidla Sc201 byly v době ohledání provedeném bezprostředně po vzniku MU, tj. v době snížené viditelnosti z důvodu mlhy, viditelné na vzdálenost větší než 250 m.

Obr. č. 5: Cestové návěstidlo Sc 201 žst. Žatec s návěstí „Stůj“
Zdroj: SŽ

- it was made instruction sheet which was put to information system of RU;
- familiarization with the occurrence was put to contents of periodical training of service employees of RU;
- it was performance extraordinary examination of professional qualification at the train driver and leader of machinist on 7th November 2022;
- driver of the train was transferred to work post „shunting gang” for 1 month;
- documentation „Books of repair and maintenance of machine” was replaced by documentation „Books of repair and maintenance of machine, operation diary of machine” from 1st January 2023, which specifies responsible persons at operate railway transport – leader of machinist verifiable puts employees in special rolling stock on position train driver and leader of shunting. Other employees in special rolling stock are put on position machinist.
