Drážní inspekce
The Rail Safety Inspection Office

Investigation Report of Railway Accident

Derailment of one freight wagon of freight train No. 66301 on switch
No. 109 at Přelouč station

č. j.: 6-752/2013/DI

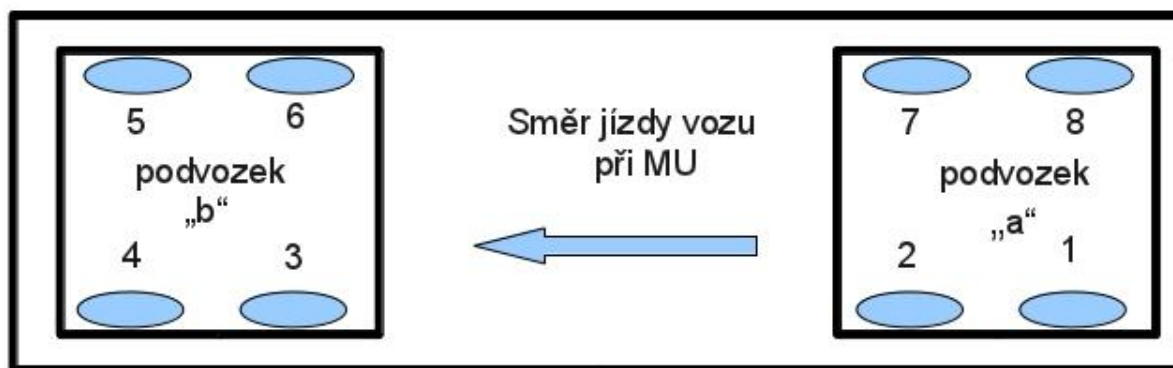
Obr. č. 2: Schema označení podvozků a kol při měření zatížení jednotlivých kol

Zatížení na kolo (skutečná %) při měření v Ostravských opravnách s strojárnách s. r. o.

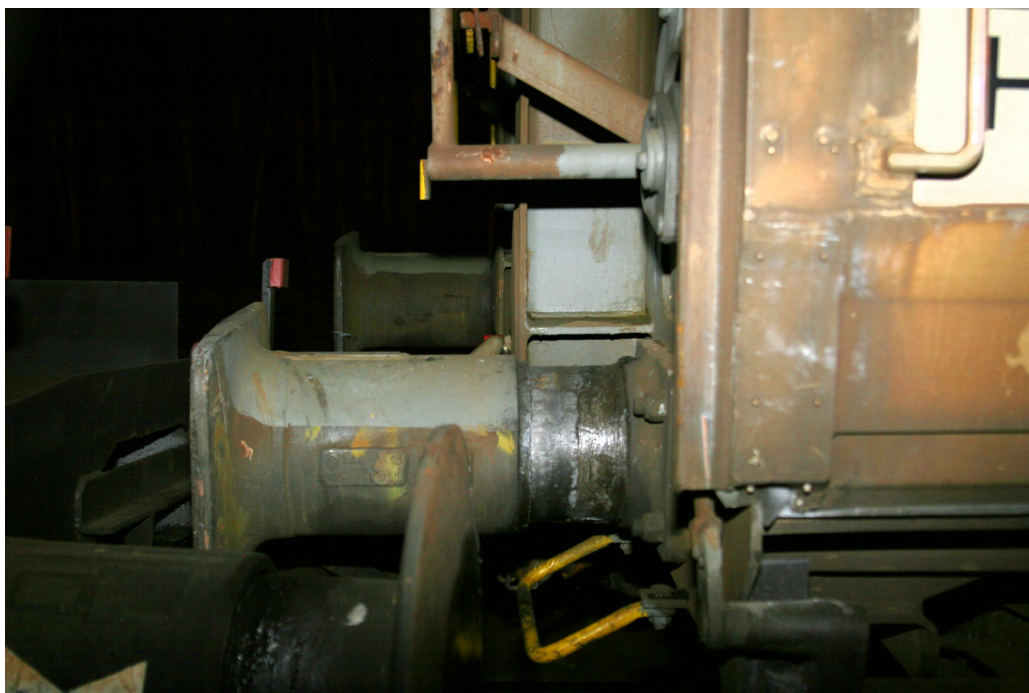
podvozku „a“ vykolejeného TDV se nacházela na pražcích uvnitř koleje č. 105, pravá kola tohoto podvozku se nacházela v prostoru nad pravým kolejnicovým pásem koleje č. 105. Mezi TDV řady Zacs 33 51 PL-KSG 7867 170-7 (vykolejené, ve vlaku řazeno jako čtvrté TDV) a TDV řady Habbilns⁵ 31 79 2780 003-5 (ve vlaku řazeno jako třetí TDV) došlo k zaklesnutí nárazníků a to tak, že pravý přední nárazník vykolejeného TDV se nacházel vpravo od pravého zadního nárazníku třetího TDV. TDV řady Habbilns⁷⁵ 33 80 2744 345-0, řazené jako následující za vykolejeným TDV (páté), mělo zaklesnuty nárazníky tak, že se pravý zadní nárazník vykolejeného TDV nacházel vlevo od pravého předního nárazníku pátého TDV. Čelo vlaku zastavilo v km 317,286, tedy 163 m od místa vzniku MU. V prostoru střední části výhybky č. 108 byla nalezena brzdová zdrž a příruba kluznice vykolejeného TDV, které vypadly následkem MU.

Obr. č. 3: Zaklesnutí nárazníků po MU

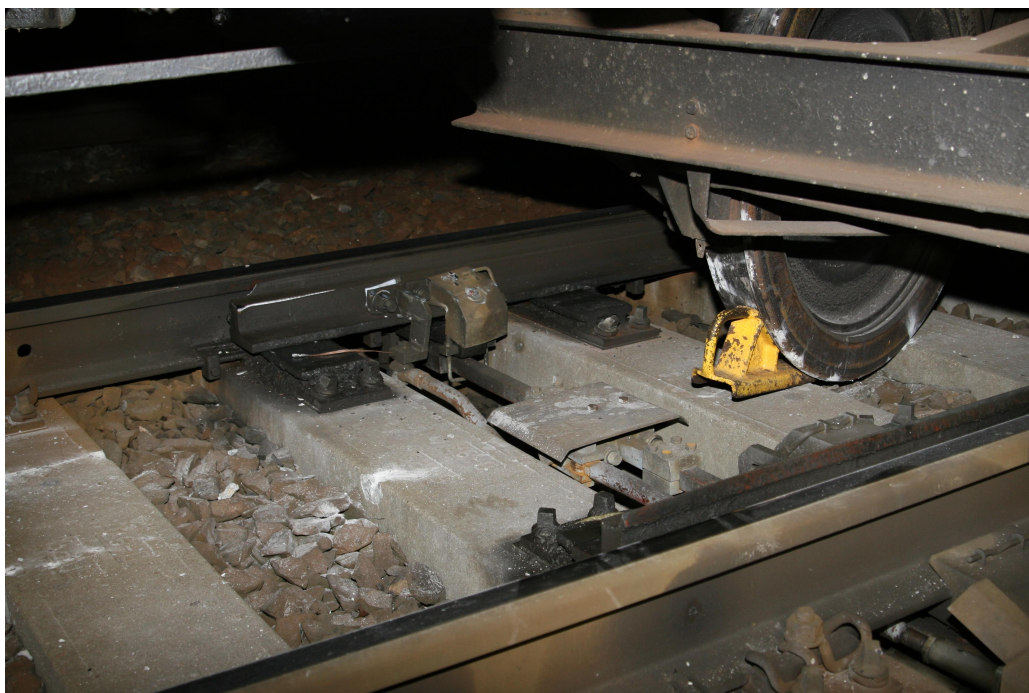
První stopa po opuštění temene kolejnice styčnou plochou kola TDV byla patrná 5 m od začátku výhybky č. 109 na vnitřní straně pravého ohnutého jazyka. Tam byl určen „bod 0“ – km 317,449. Od bodu „0“ až k místu zastavení první vykolejené nápravy v prostoru začátku výhybky č. 107 byly na upevňovacích, jazykových opěrkách a pražcích znatelné stopy po jízdě kol TDV. Levý přímý jazyk výhybky č. 107 měl následkem MU uražený hrot.

Obr. č. 4: Vykolejený podvozek a poškození jazyka výhybky

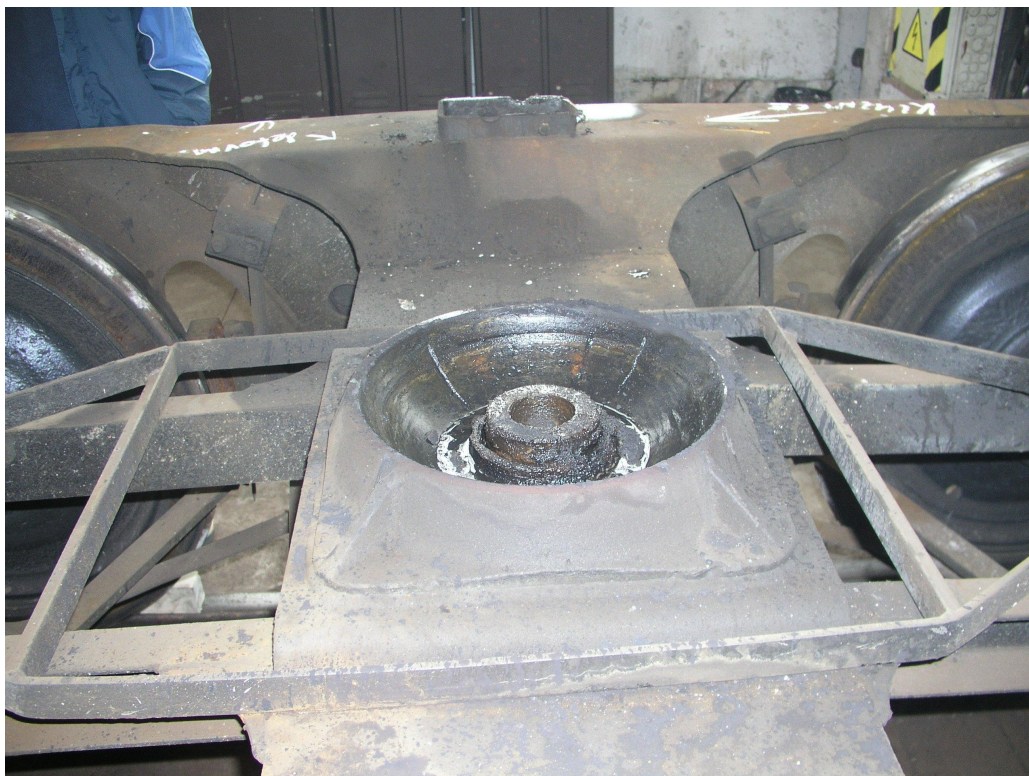
Obr. č. 5: Spodní část torny podvozku „b“ s přítomností vody Zdroj: DI
