Drážní inspekce
The Rail Safety Inspection Office

Zpráva o výsledcích šetření příčin a okolností vzniku mimořádné události

Vykolejení taženého drážního vozidla za jízdy vlaku Os 28406 v km 0,600
dráhy železniční regionální Tábor – Bechyně, v traťovém úseku Tábor –
Slapy

Derailment of last carriage of passenger train No. 28406
between Tábor and Slapy stations

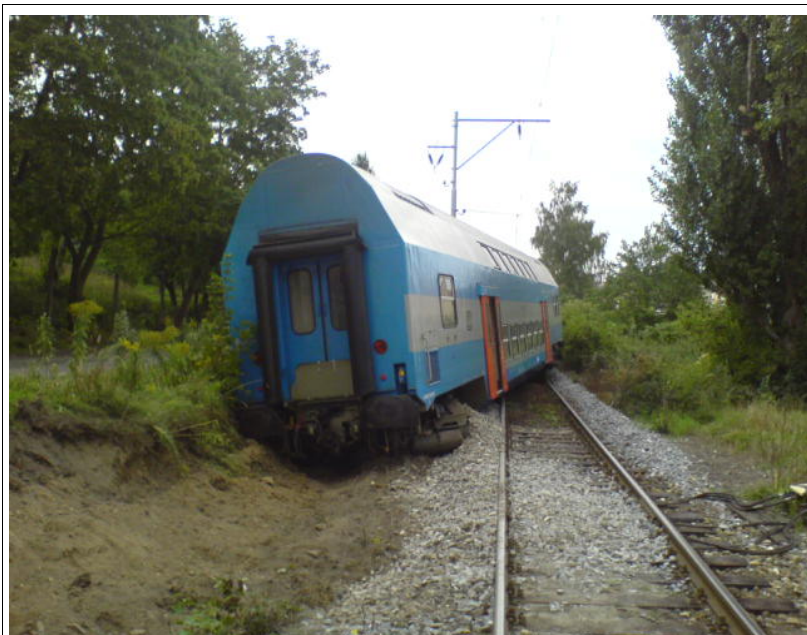
Dále bylo zjištěno poškození potrubí tlakové brzdy, poškození dvou kluznic podvozku „a“, ohnutí podélníku a výztuhy rámu cca 200 mm, proražení vnějšího oplechování vozu na spodku cca 1 m², proražení vnějšího oplechování na boku vozu cca 6 m, poškozená jímka vzduchojemu, deformovaná rohová stupačka a odpadní roura WC, rozbité sklo horního stahovacího okna.

Foto 1: Vykolejený vůz Bmto 5054 26 18 130-9

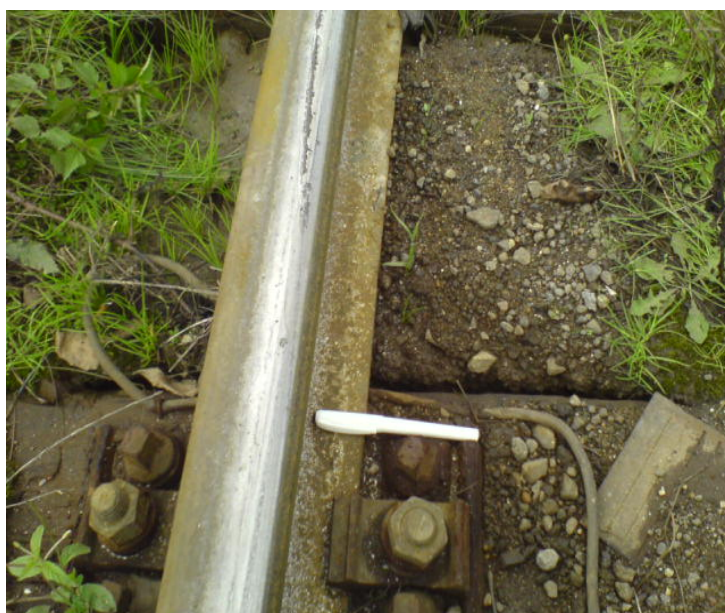
Po vykolejení byla zjištěna změna vzepětí koleje nad povolenou toleranci. Dva metry před bodem „0“ byla naměřena odchylka +25 mm (projektovaná hodnota vzepětí 100 mm, naměřeno 125 mm). Maximální povolená odchylka dle ČSN 73 6360-2 „Konstrukční a geometrické uspořádání koleje železničních drah a její prostorová poloha - Část 2: Stavba, přejímka, provoz a údržba“ (dále jen ČSN 73 6360-2) pro mez bezodkladného zásahu je ± 20 mm.

Bezprostřední příčinou vykolejení byly závady v GPK v oblouku o poloměru 125 m. Měřením bezprostředně po vzniku MU byla zjištěna změna vzepětí koleje nad povolenou mez ($f = 125 \text{ mm}$) 2 m před bodem „0“.

Foto 2: Bod „0“ v km 0,600 trati Tábor – Bechyně

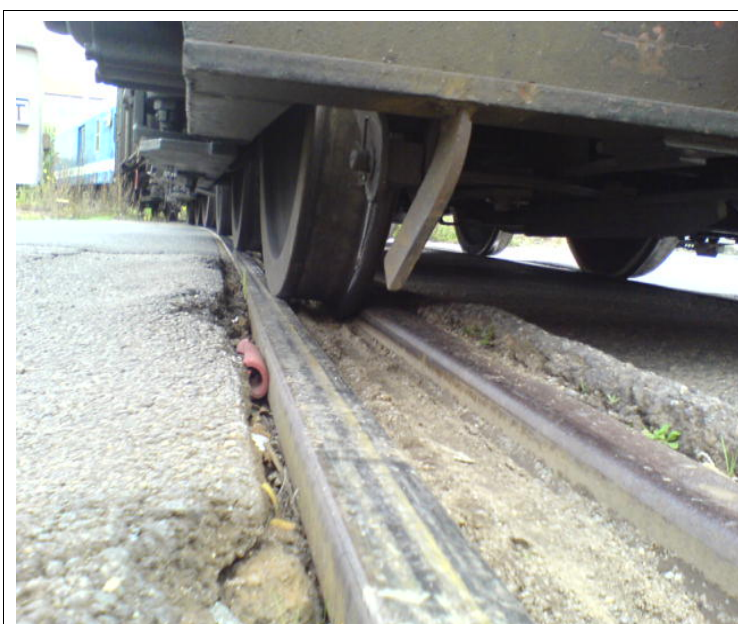
Na vzniku MU měl vliv stav GPK, zjištěný ihned po vzniku MU, změna vzepětí koleje nad povolenou toleranci. Měření bylo prováděno ruční rozchodkou v nezatíženém stavu a symetrickou třetivou o délce 10 metrů.

*Foto 3: Poloha pravého kola první nápravy
nehodového vlaku v km 0,596 v místě změny
vzepětí*
