## **Závěrečná zpráva o výsledcích šetření mimořádné události**

Střetnutí vlaku Nex 55383 s osobním automobilem na železničním přejezdu P2969  
mezi železničními stanicemi Velké Březno a Ústí nad Labem-Střekov

## **Accident and incident investigation report**

Collision of the freight train No. 55383 with a car at the level crossing No. P2969  
between Velké Březno and Ústí nad Labem-Střekov stations

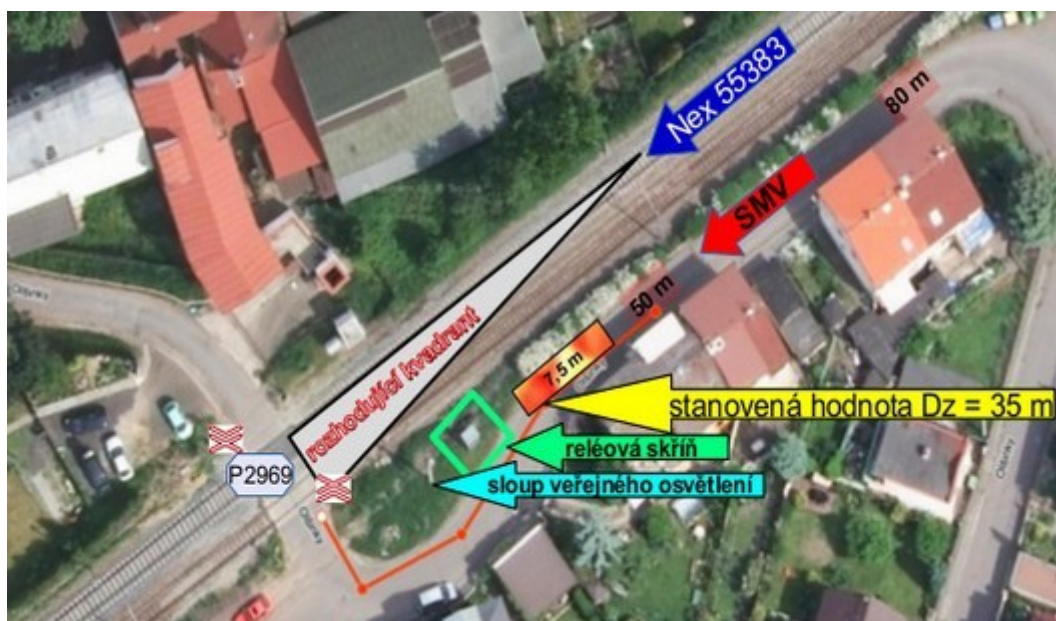
OA vjel na železniční přejezd z levé strany ve směru jízdy vlaku Nex 55383. Výhled řidiče OA na výstražník D nebyl zajištěn na celou normou ČSN 73 6380 předepsanou délku  $D_z = 35$  m, na začátku jej zacloňovala v délce 4 m (měřeno v ose pozemní komunikace) reléová skříň stojící na travnaté ploše mezi pozemní komunikací a tratí. Brzdné stopy OA nebyly nalezeny.

- při měření Dz ve směru jízdy OA bylo zjištěno, že od vzdálenosti 35 m před přejezdem není cca 4 m (v závislosti na jízdní stopě a druhu silničního vozidla) vidět výstražník D ani výstražný kříž označující přejezd, a to z důvodu zakrytí výhledu reléovou skříní přejezdu. Od vzdálenosti cca 31 m před přejezdem je výhled již nerušený. Výhled na výstražník a výstražný kříž je reléovou skříní zakryt během jízdy v délce celkem 7,5 m, před tímto místem je rovněž viditelný, a to už z místa vzdáleného cca 80 m před ŽP, svícení světel výstražníku je pak viditelné na cca 22 m (v závislosti na jízdní stopě a druhu silničního vozidla);

Obr. č. 4: Schéma viditelnosti PZZ

- it is recommended to take own measure for change the level crossing system of the level crossing No. P2969 to a level crossing system equipped with barriers, which from the point of view of the optical barrier, will reduce the probability of the driver's entrance to the railway crossing if a driver does not respond to the light and acoustic warning of the crossing safety equipment.

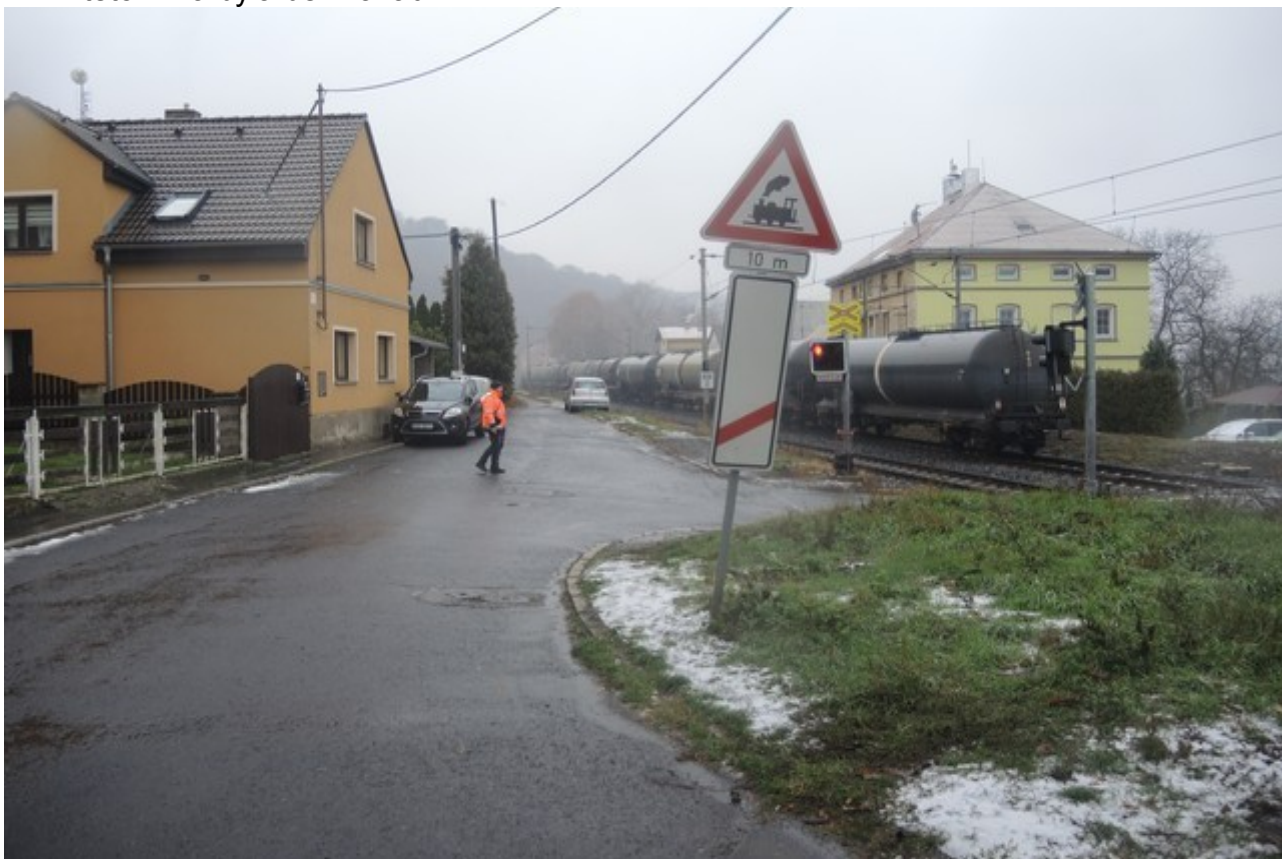
Vzhledem k výše popsaným místním poměrům mohl strojvedoucí nerušeně vidět jedoucí OA až bezprostředně před jeho vjezdem na přejezd P2969. Stejně tak řidič OA měl souvislý výhled na železniční trať až bezprostředně před vjezdem na ŽP. Ke střetnutí došlo najetím čela HDV a levého nárazníku HDV vlaku Nex 55383 do pravého boku OA. Po střetnutí s vlakem byl OA Renault Laguna smýkán 519 m po železničním svršku přes následující železniční přejezd P2968 v km 433,882 až do zastavení vlaku v km 433,692 a zdemolovaný zůstal zaklíněn pod levým předním nárazníkem. Majitelem automobilu byl usmrčený řidič, jenž se nacházel uvnitř. Odletujícím šterkem došlo k poškození dalších 4 OA. Řidič při střetnutí utrpěl zranění neslučitelná se životem a na místě zemřel, strojvedoucí vlaku Nex 55383 zraněn nebyl. PČR vykonala u strojvedoucího zkoušku na přítomnost alkoholu v dechu, zkouška byla negativní. U řidiče OA byla nařízena pitva, při které nebyla přítomnost alkoholu v krvi řidiče OA zjištěna.

Obrázek č. 6: Výhled řidiče na přejezd ze vzdálenosti 15 m (v den vzniku MU)

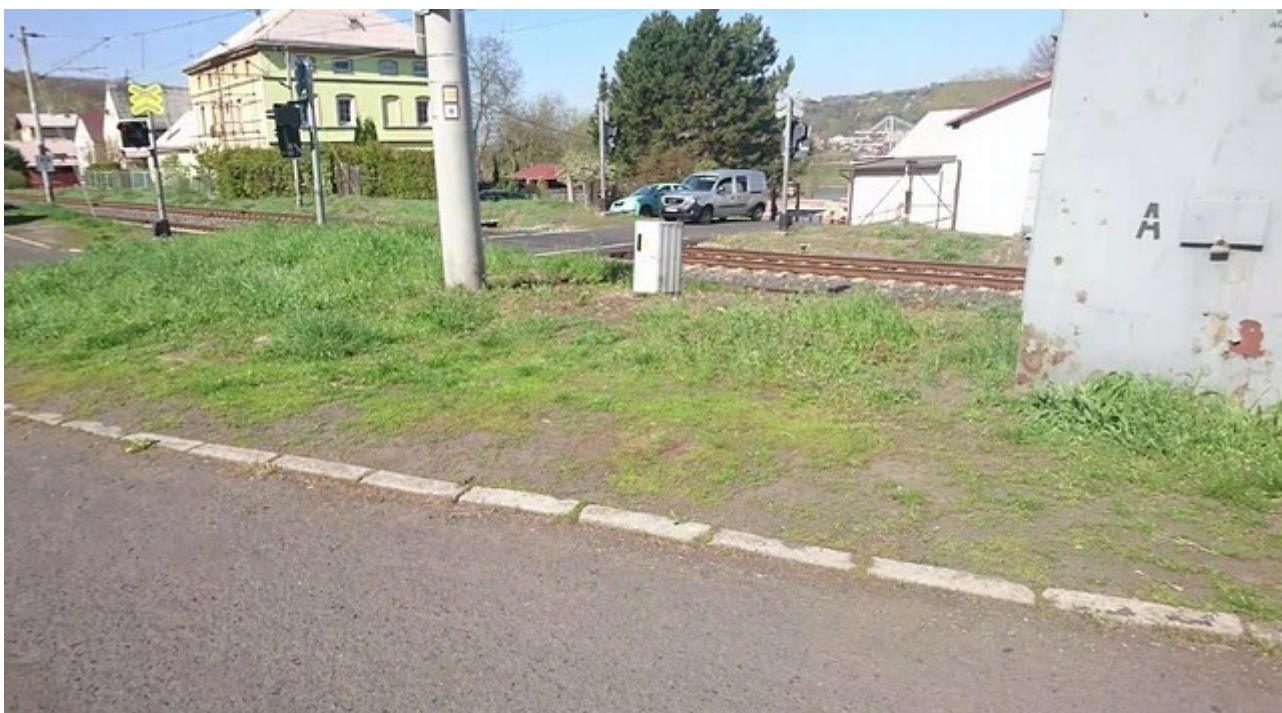
Obrázek č. 7: Viditelnost výstražníku PZS ve výstraze na 25 m (dodatečné měření)

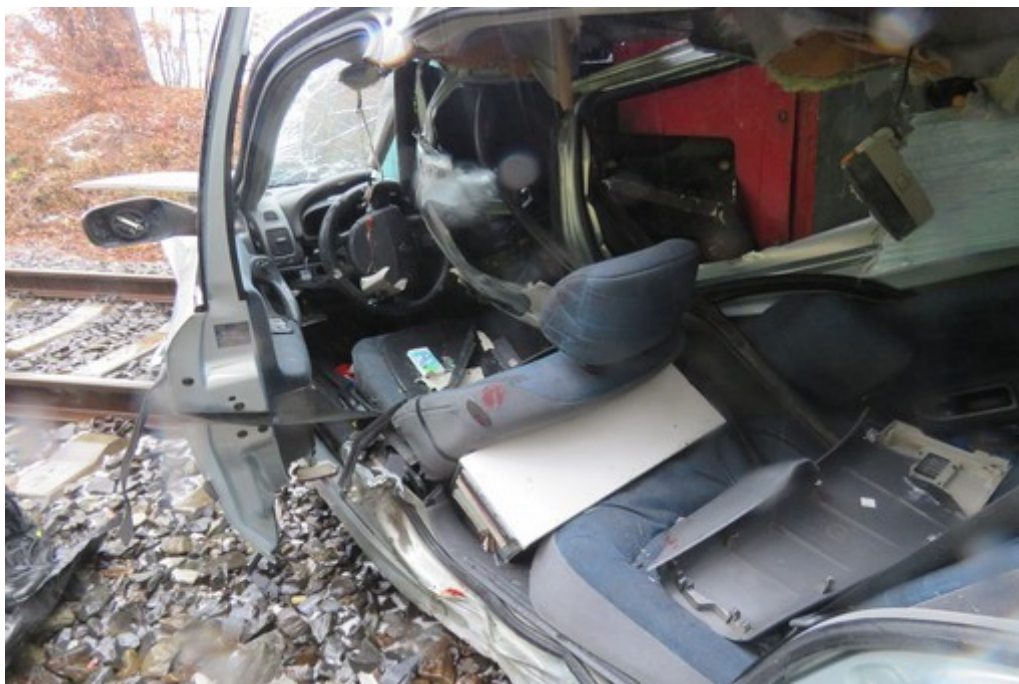
Obr. č. 8: Pohled na zdemolovaný automobil

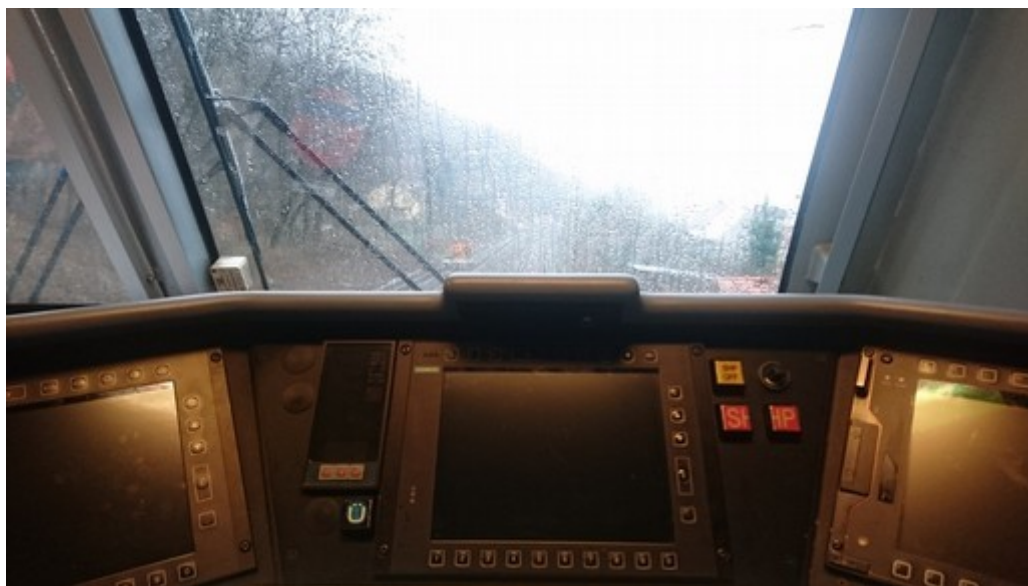
Obr. č. 9: Výhled ze stanoviště strojvedoucího
