The Rail Safety Inspection Office

Závěrečná zpráva o výsledcích šetření mimořádné události

Nezajištěná jízda vlaku Pn 62228 na Přivolávací návěst na vyloučenou kolej
v železniční stanici Nymburk hlavní nádraží s následným vykolejením

č. j.: 6-4650/2018/DI

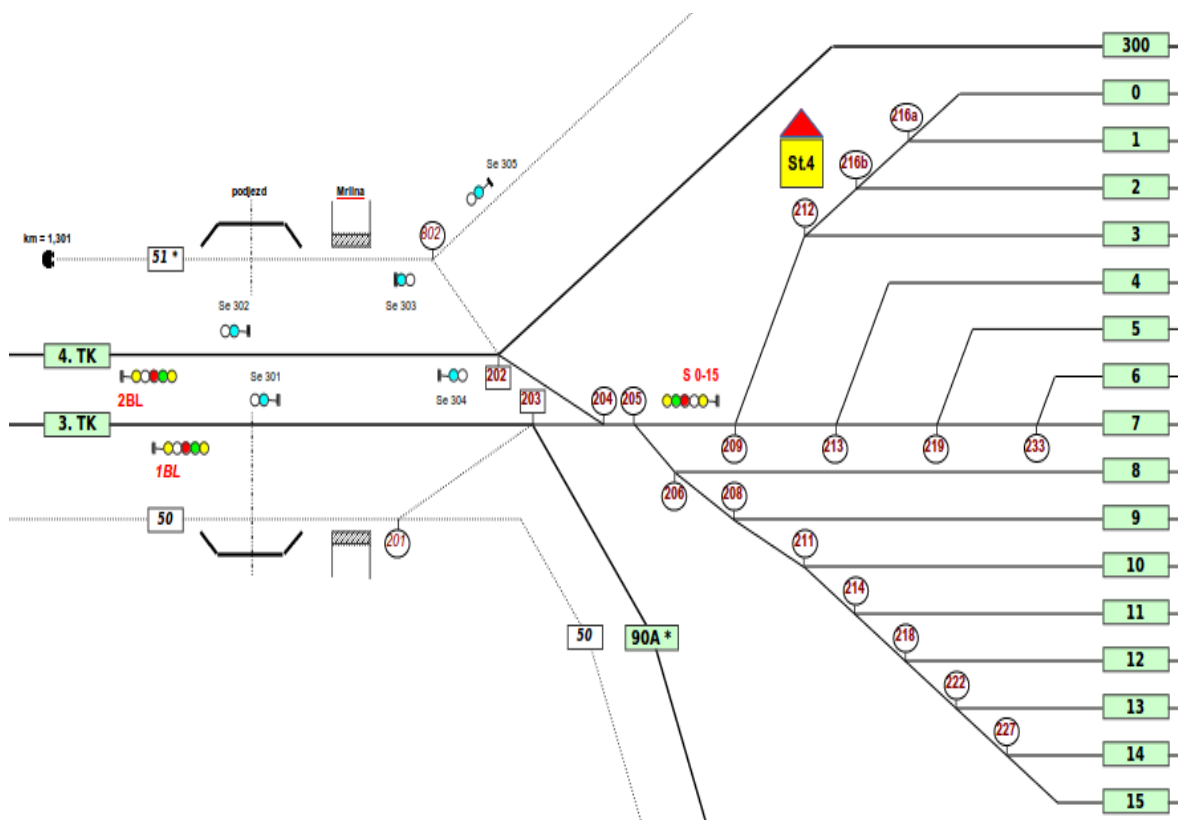
V místě MU byly před jejím vznikem prováděny výlukové práce – 300. staniční kolej (viz Obr. č. 2 a 4) byla od 9. 12. 2018 vyloučena kolejově i napěťově na základě ROV č 63045 a železniční svršek byl bezprostředně za výhybkou č. 202 směrem na 300. SK částečně snesen. Zejména bylo při výluce prováděno čištění štěrkového lože, výměny pražců, odstranění defektoskopických vad, doplnění štěrkového lože, svařování a úpravy geometrické polohy koleje.

Obr. č. 4: Schéma kolejí v okolí St. 4

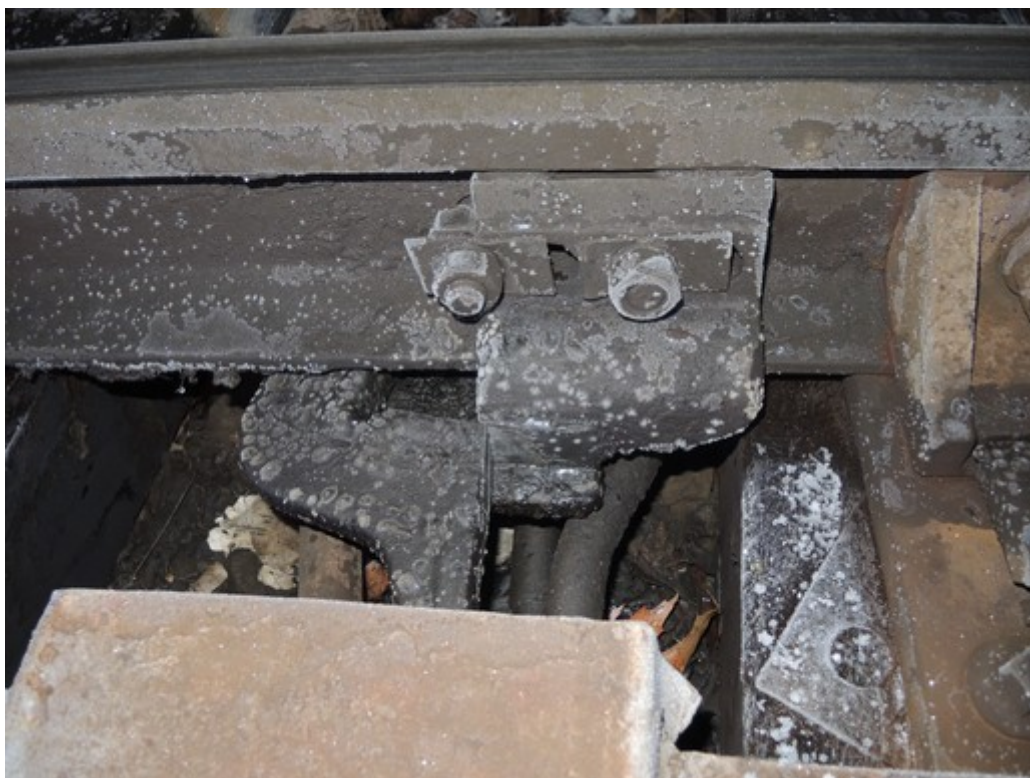
Výhybka č. 202a nebyla přestavena do koncové polohy. Pravý přímý jazyk sice přiléhal k opornici, ale pravý hákový závěr nebyl řádně zakleslý (zákles činil cca 3 mm), závěrná kladka přestavníku nebyla zapadlá ve výřezu závěrného kotouče, západka byla mimo výřez kontrolního pravítka. Elektromotor přestavníku nebyl v činnosti. Výhybka byla v této poloze (blíží se koncové poloze „+“) držena koly 3. nápravy 2. vozu.

Obr. č. 7: Zákles pravého háku výhybky č. 202a v době ohledání

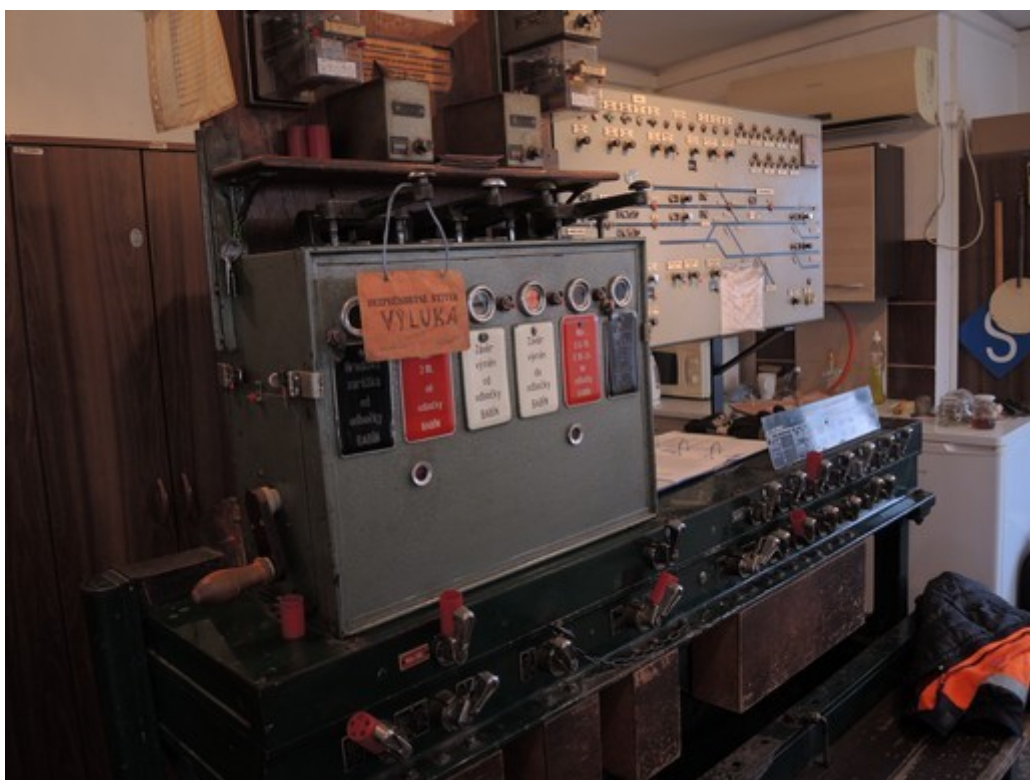
Obr. č. 8: Stavědlový přístroj St. 4
