## **Závěrečná zpráva o výsledcích šetření mimořádné události**

Nezajištěná jízda a následná nedovolená jízda vlaku Os 5935 na vyloučenou 1. traťovou kolej ze železniční stanice Leština u Světlé ve směru do železniční stanice Světlá nad Sázavou

### **Accident and incident investigation report**

Unsecured ride of the regional passenger train No. 5935 onto the excluded first track line with its consequent unauthorized movement from Leština u Světlé station in the direction to Světlá nad Sázavou station

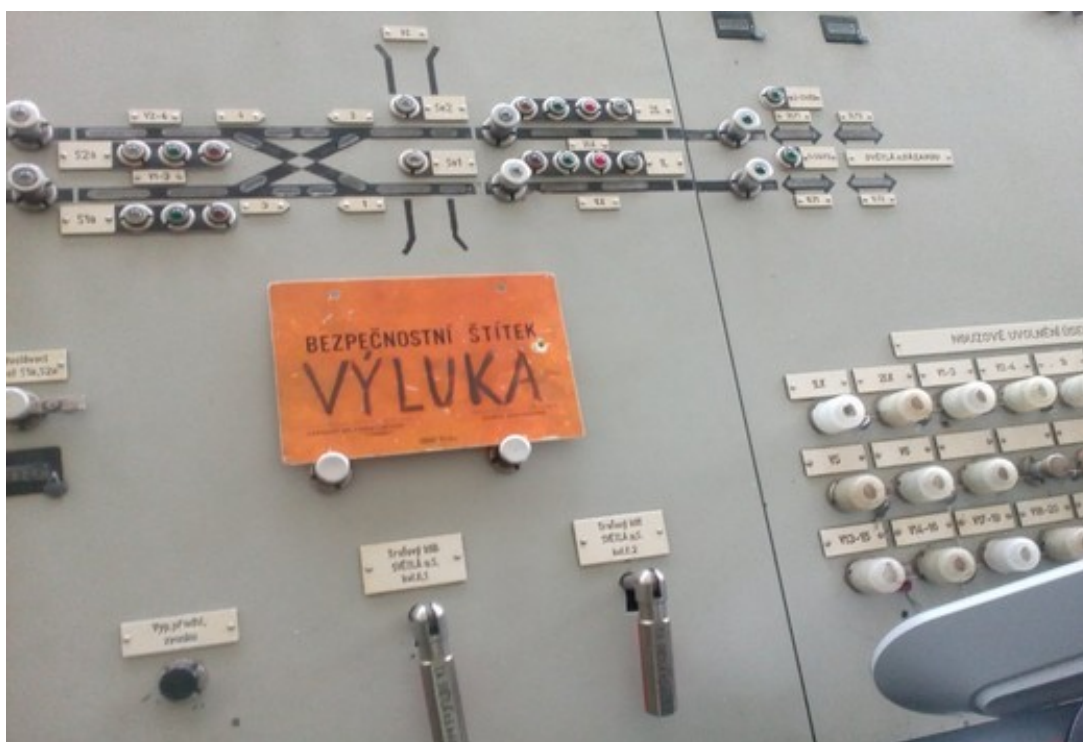
Obr. č. 1: Pohled na reléový pult v žst. Leština u Světlé

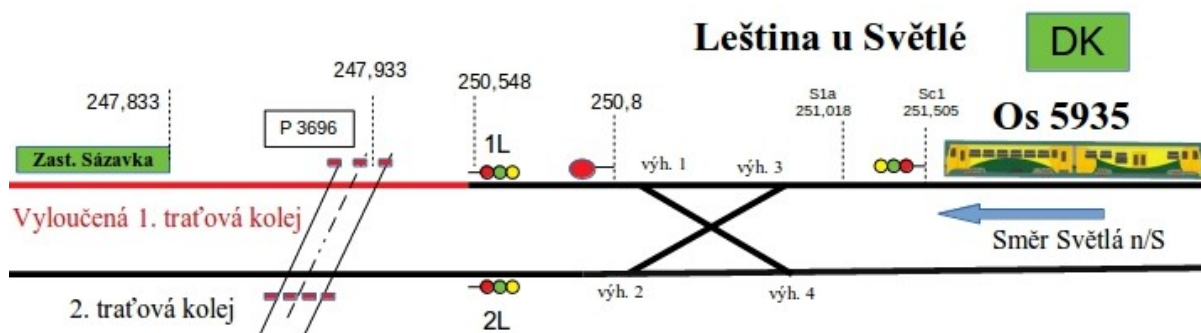
Obr. č. 2: Schéma místa vzniku MU

- místo vzniku MU leží v železniční stanici Leština, na staniční koleji číslo 1a, v km 251,018;
- kolej č. 1a je před místem vzniku MU vedena v pravostranném oblouku o poloměru 279 m, kolej je vedena na společném tělese s kolejí č. 2a;

- za místem vzniku MU leží kolejová spojka z koleje č. 1a směrem na záhlaví 2. TK směr žst. Světlá. Ve spojce leží výhybky č. 3 v km 251,017 a č. 2 v km 250,937;

- výměna výhybky č. 3 byla přestavena v poloze do přímého směru, to je na záhlaví 1. TK směr žst. Světlá;
- vpravo od 1. SK se nacházelo v km 251,505 cestové návěstidlo Sc1 a vpravo od 1. SK v km 251,018 je odjezdové návěstidlo S1a;

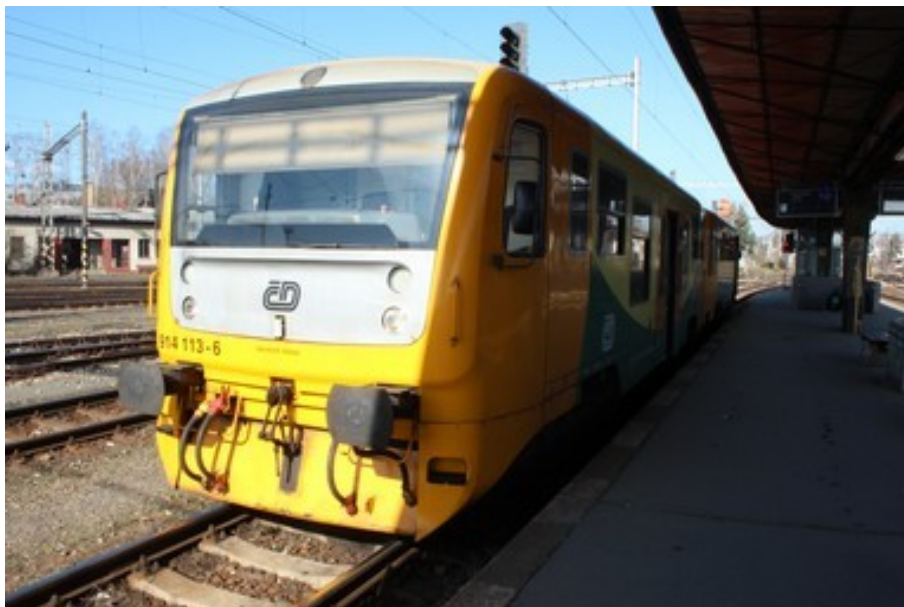
- vlak Os 5935 nebyl poškozen a byl označen předepsanými návěstmi;
- vlak Os 5935 definitivně zastavil na zastávce Sázavka přibližně v km 247,850;
- v době dodatečného ohledání DV v žst. Havlíčkův Brod bylo zjištěno, že vlak Os 5935 byl tvořen motorovou jednotkou Regionova. Jednotka jela v době vzniku

Obr. č. 3: Pohled na DV v žst. Havlíčkův Brod

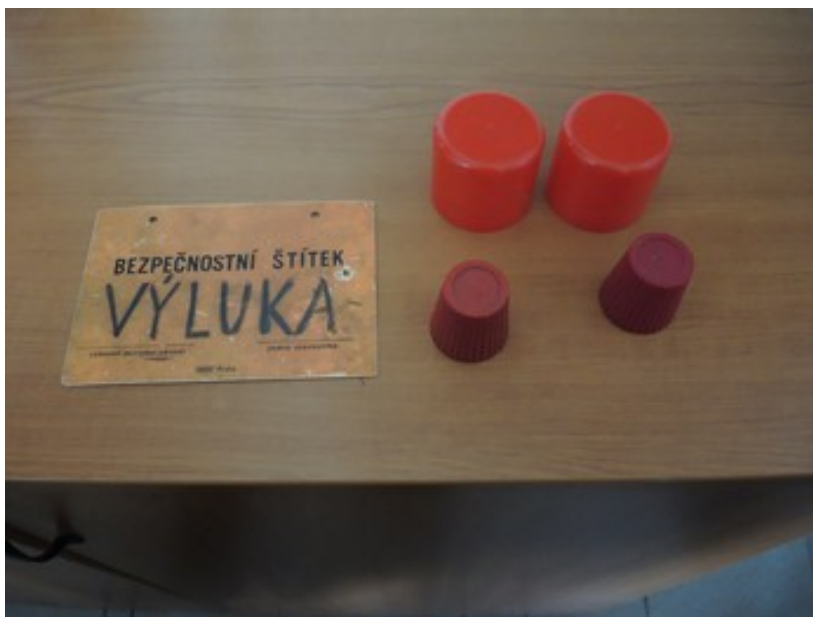
Ve středu 9. 1. 2019 probíhala mezi žst. Leština a žst. Světlá výlukou 1. TK dle výlukového rozkazu ROV B32A08013, která byla spojená s napětovou výlukou v téže koleji. Výlukou byla zahájena výpravčím žst. Světlá, kde byl před jejím začátkem také proveden zápis o připravenosti zaměstnancem ve funkci OZOV do telefonního zápisníku. Oba výpravčí zadali danou výlukou do provozní aplikace EDD. Výpravčí v žst. Světlá umístil upamatovací pomůcky, varovný štítek na ovládací pult a červené krytky na ovládací tlačítka. Výpravčí žst. Leština umístila pouze varovný štítek na ovládací pult a na umístění červených krytek zapomněla. Dále viz bod 3.6.3 této ZZ.

Obr. č. 4: Pohled na upamatovávací pomůcky v žst. Leština Zdroj: DI

Výpravčí tedy při přípravě vlakové cesty pro odjezd vlaku Os 5935 obsloužila chybně prvek, který nebyl upamatovávací pomůckou chráněn, a dovolila jízdu vlaku na vyloučenou 1. TK. Porušení čl. 3641 předpisu SŽDC pak vedlo k porušení čl. 3634, který stanovuje, která vozidla smějí na vyloučenou kolej jet.

Uspořádání a vybavení pracoviště zaměstnance provozovatele dráhy v žst. Leština u Světlé, resp. nepoužití části vybavení – upamatovávacích pomůcek, mělo souvislost se vznikem MU.

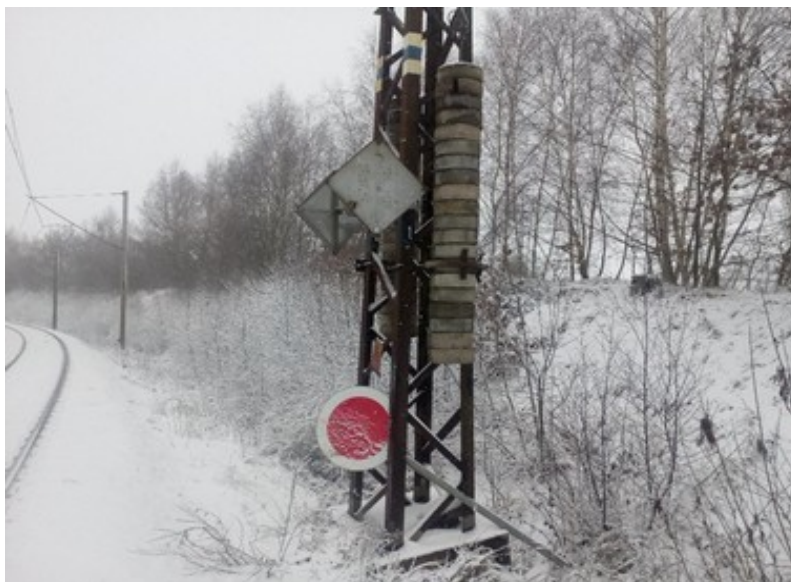
Vyloučená kolej se dle předpisu SŽDC D1 čl. 3722 kryje přenosným návěstidlem s návěstí „Stůj“. Vyloučená 1. TK byla kryta touto návěstí jak ze strany od žst. Světlá, tak ze strany od žst. Leština. Přenosná návěst „Stůj“ v žst. Leština byla umístěna na záhlaví na příhradové trakční podpěře č. 1 v km 250,800. Za krytí vyloučeného místa dle VR odpovídal OZOV, který osazením pověřil zaměstnance příslušného TO.

Obr. č. 5: Pohled na přenosné návěstidlo „Stůj“ na záhlaví žst. Leština v době vzniku MU Zdroj: SŽDC

Provozovatel dráhy předložil pouze jednu fotografii přenosného návěstidla „Stůj“, která byla pořízena pověřenou osobou dne 9. 1. 2019 v 11.32 h, tj. 2 h a 31 min. po vzniku MU (viz Obr. č. 5). Proto DI stav zdokumentovaný na místě MU opětovně pomocí stejného

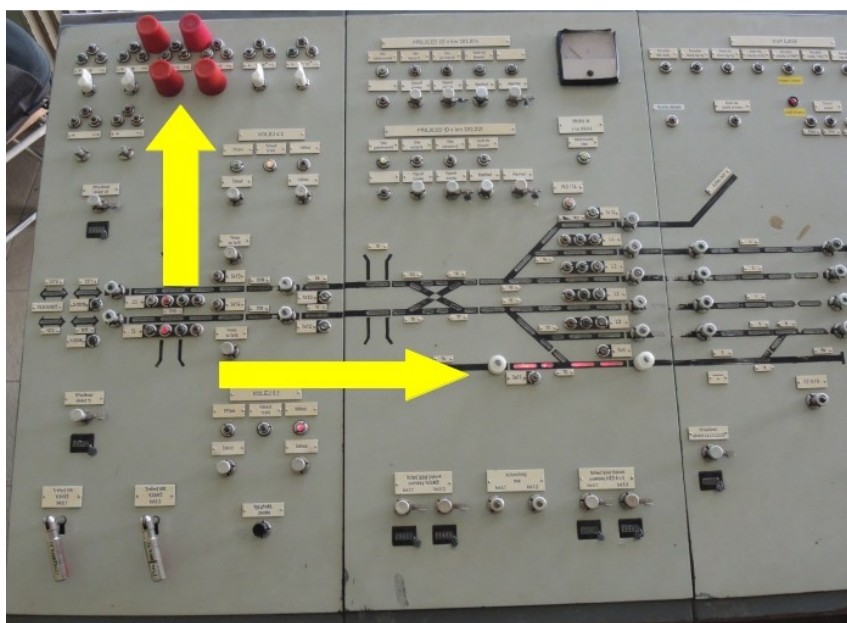
Obr. č. 7: Ukázka použití krytek výpravčím v žst. Světlá

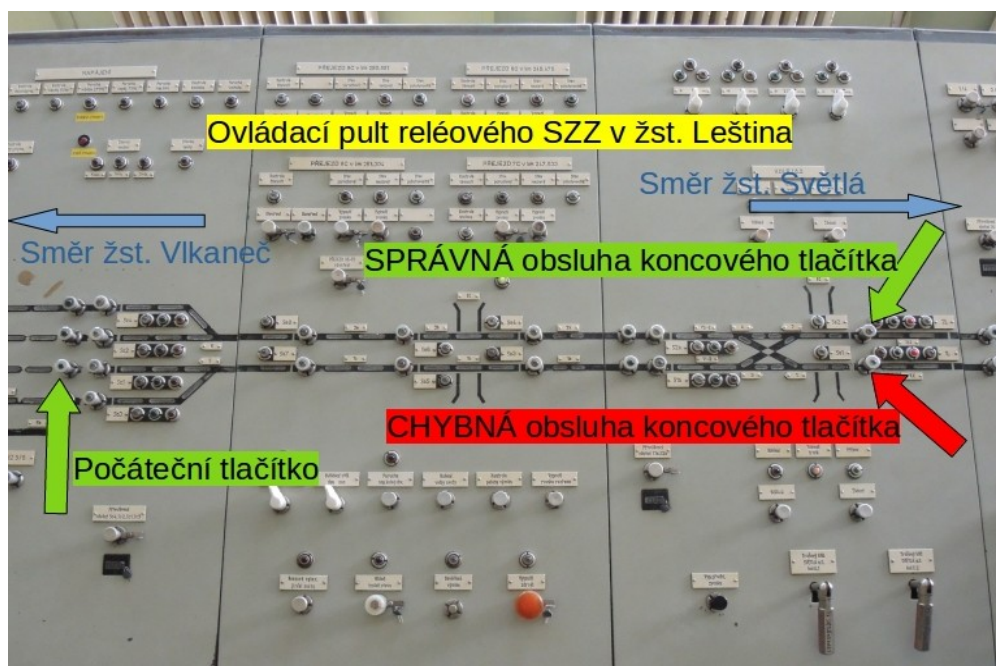
Ve vyloučené koleji bylo i plně funkční TZZ a výpravčí v žst. Leština měla pro jízdy do vyloučené 1. TK udělený traťový souhlas. Mechanismy pohybující se po vyloučené koleji se nacházely v místech, ve kterých neovlivňovaly ani první nebo druhý vzdalovací (přibližovací) úsek AB. Na ovládacím pultu SZZ tak nebyla u průsvitek těchto traťových oddílů AB aktivní červená indikace obsazení kolejových obvodů.

Obr. č. 8: Náčrt postupu ovládání tlačítek na ovládacím pultu RZZ v žst. Leština

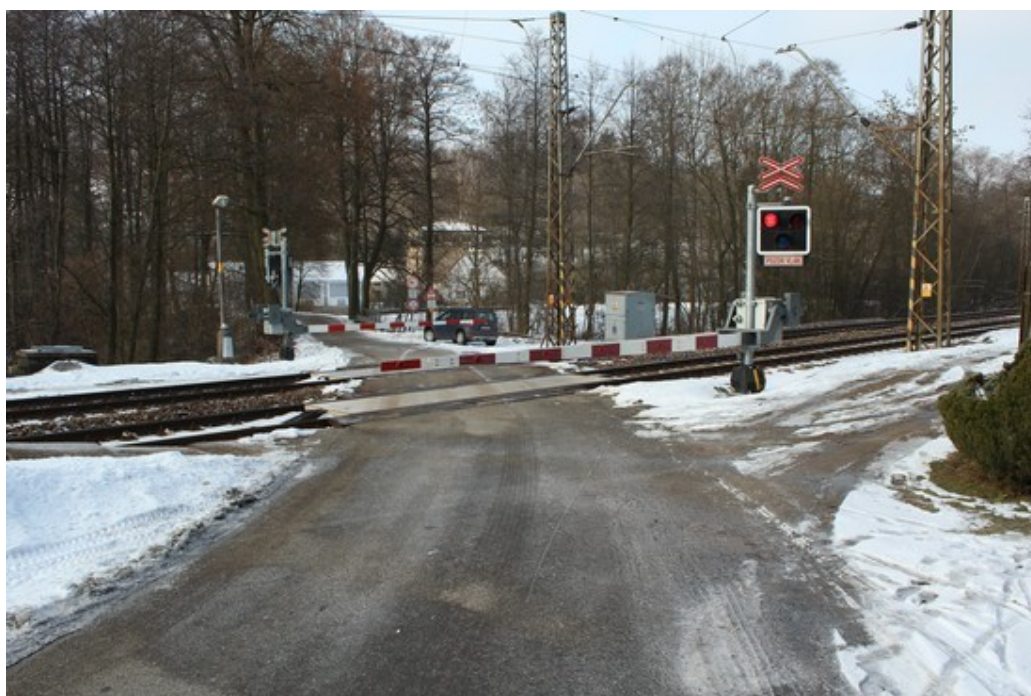
Když se přiblížil k zastávce Sázavka, uviděl na krátkou vzdálenost zvednutá závorová břevna PZZ P3696 a již nestihl na danou situaci reagovat jízdou se zvýšenou opatrností. V čase 9.05 h došlo k jízdě vlaku Os 5935 přes otevřený přejezd, který se nachází v km 247,933, tj. 77 m před zastávkou Sázavka. Od 8.00 h bylo PZZ vypnuto ze závislosti na kolejových obvodech v 1. TK. Vypnutí PZZ z činnosti pro jízdu po vyloučené 1. TK bylo provedeno v souladu s požadavkem OZOV (podrobnosti v kapitole 2.2.5 této ZZ). Díky příznivým okolnostem vzniklá nebezpečná situace nevyústila ve střetnutí s účastníky silničního provozu.

Obr. č. 10: Přejezd P3696 u zastávky Sázavka
