## **Závěrečná zpráva o výsledcích šetření mimořádné události**

## **Accident and incident investigation report**

Uncontrolled (spontaneous) movement of the detached electric multiple-unit train ETR521 „HITACHI Caravaggio“ with consequent collision with an oncoming shunting operation at Cerhenice railway test circuit

Wednesday, 15<sup>th</sup> November 2018

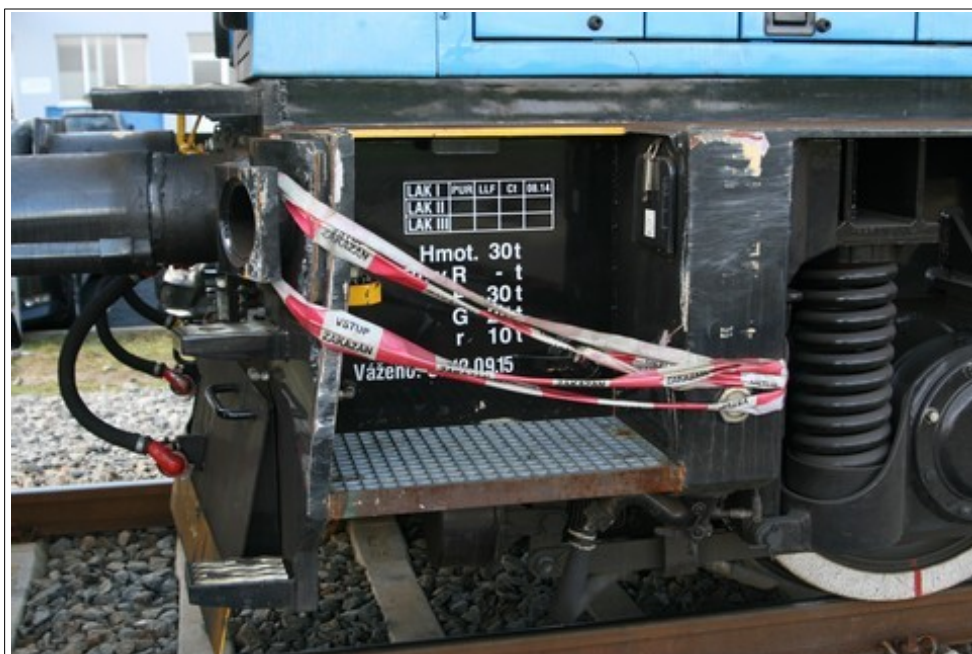
**Obr. č. 1:** Detail poškozeného čelníku na straně dlouhého představku a levé stupačky (schůdku) HDV CZ-VUZ 98 54 4 794 001-8.

- na levé straně dlouhého představku (přední kapoty) HDV 794.001-8 zjistili:
  - ohnutý čelník (vyhnutí činilo cca 12 cm v úhlu cca 30° směrem ke kabině strojvedoucího),

- poškozenou stupačku (schůdek) roštového provedení s tahokovem, určenou pro stání člena posunové čtyř jedoucího na HDV,
  - utržené madlo předního zábradlí určené pro přidržení člena posunové čtyř jedoucího na HDV a stojícího na stupačce přiléhající k čelníku,

- deformovanou konzolu (výztuhu) pro možnost zvednutí HDV,
  - poškozený lak stupaček, čelníku a pískovacího zařízení levého kola přední nápravy,
  - poškození 2 levých šroubů nárazníku narážecího ústrojí;

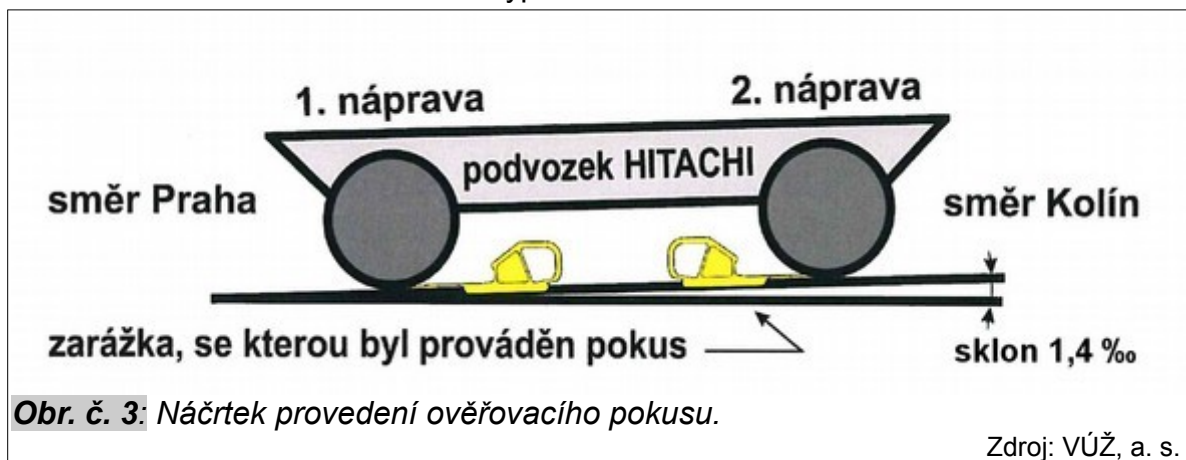
Ověřovací pokus jednoznačně prokázal, že jedna zarážka umístěná pod kolo DV ve směru spádu, tzn. ze směru od Prahy, je dostatečným opatřením pro spolehlivé zajištění

odstavených DV v tzv. posunovatelném stavu proti ujetí ve směru spádu, a že vedoucí posunu stanoveným způsobem nezajistil odstavenou elektrickou jednotku ETR521 proti ujetí.

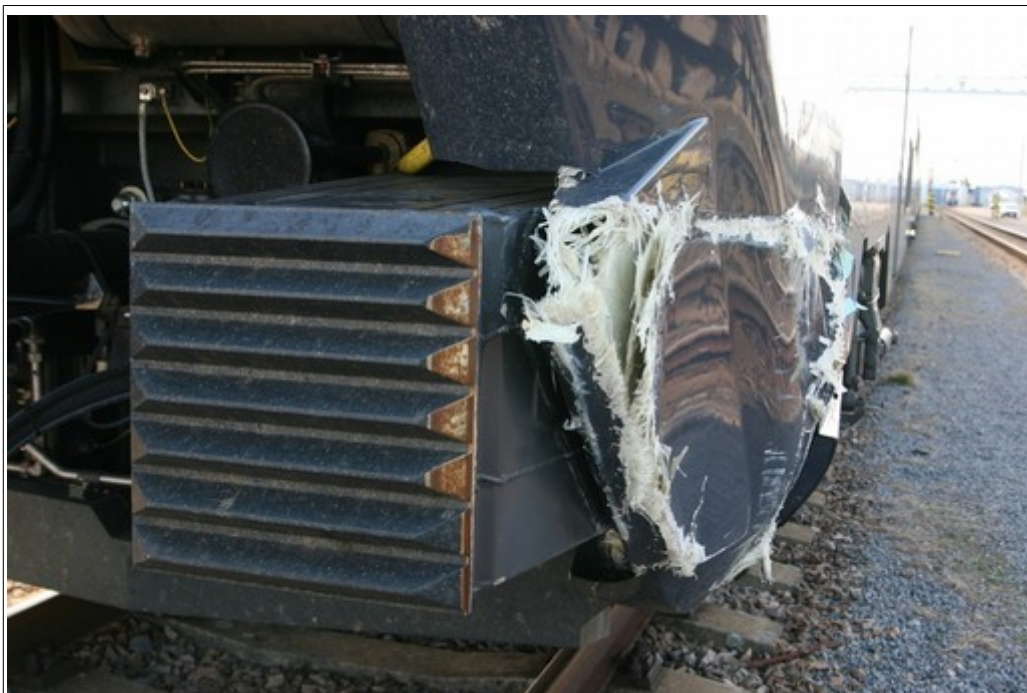
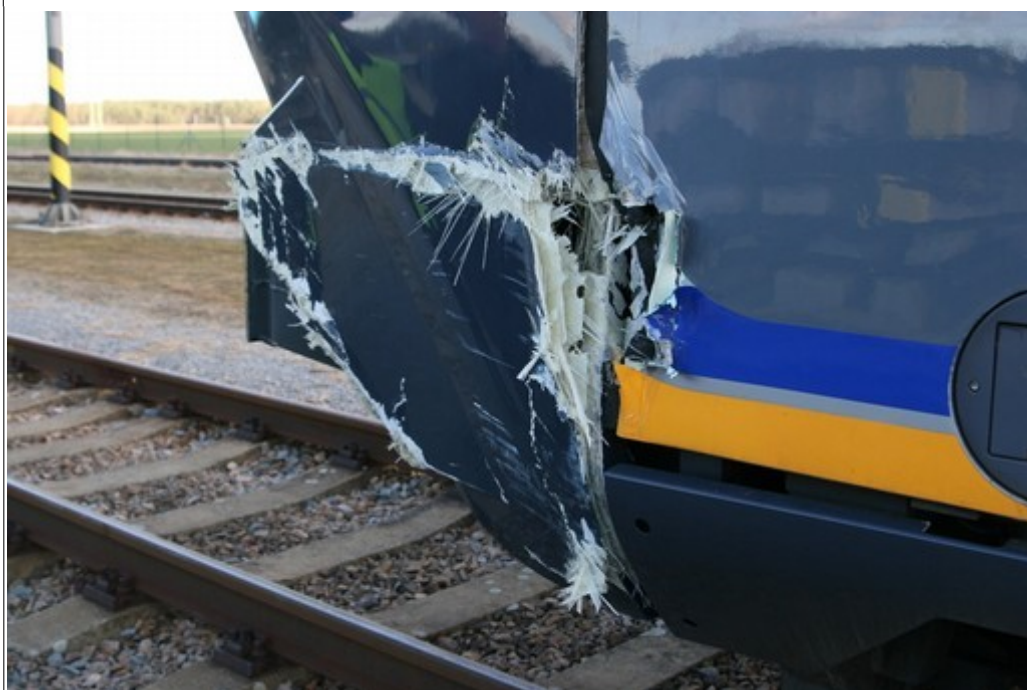
- na levé straně hlavového DV „DM2“ elektrické jednotky ETR521 zjistili:
  - poškození (roztřepení) skořepiny předního čela, tzn. čela kabiny strojvedoucího, v oblasti přechodu čela na levou bočnici,

- poškození opláštění levé bočnice vozové skříně v oblasti spojení plátu bočnice se skořepinou předního čela,
  - ostatní DV jednotky nebyla poškozena.

Případné další poškození hlavového DV „DM2“ (skeletu vozové skříně) bude dle vyjádření výrobce možné zjistit a definovat až po demontáži komponentů vozové skříně, po níž by měla být provedena rozměrová, strukturální a funkční analýza jednotlivých částí DV.

**Obr. č. 4, 5:** Detaily poškození vozové skříně hlavového DV „DM2“ elektrické jednotky ETR521.
