The Rail Safety Inspection Office

Accident and incident investigation report

Unsecured movement of the regional passenger train No. 24948 without the train driver between Velké Meziříčí and Křižanov stations

Tuesday, 19th February 2019

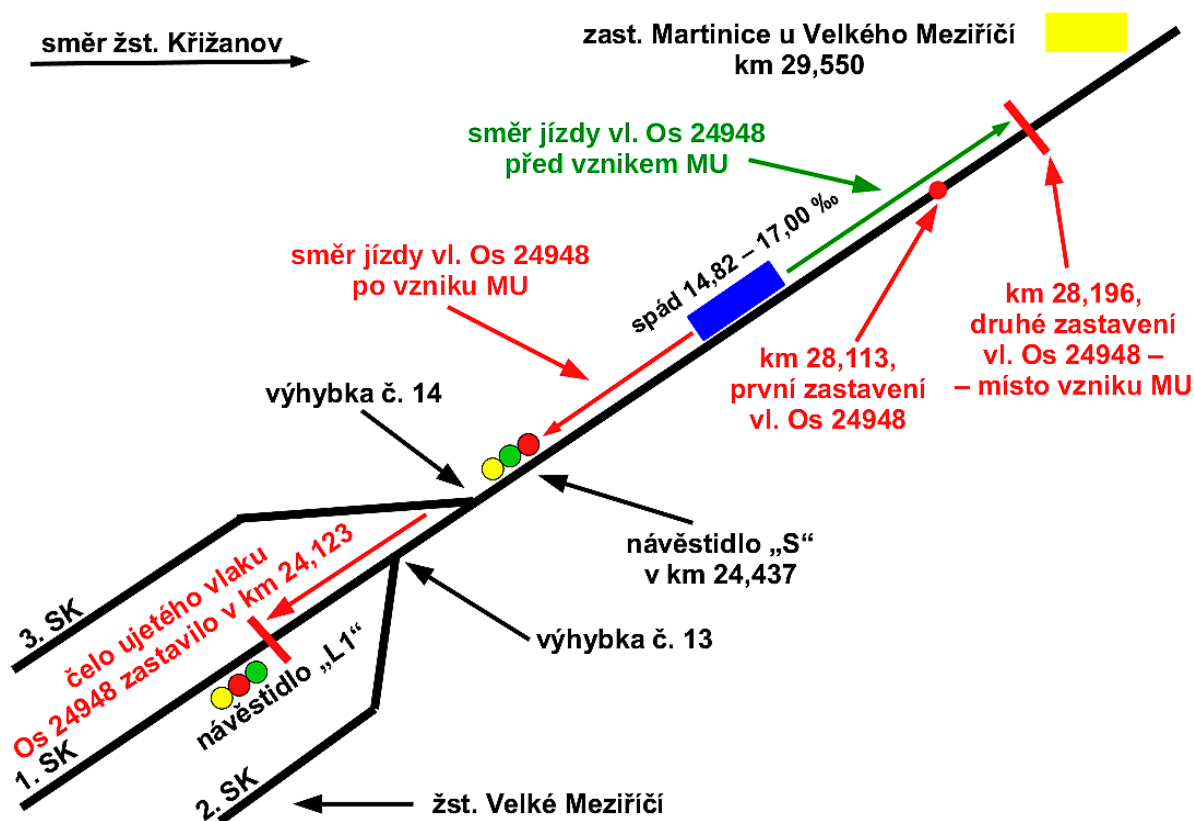
Obr. č. 2: Schéma místa vzniku MU

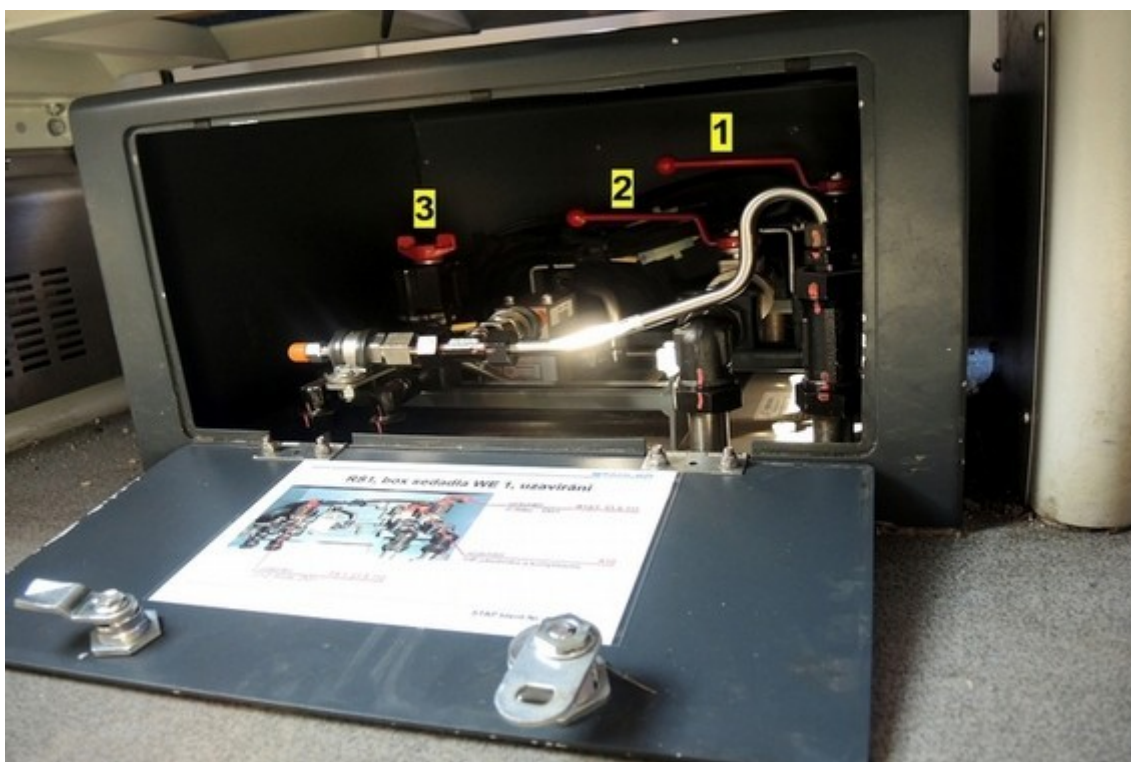
Obr. č. 3: Skříň WE 1 s brzdovými ventily pro podvozek 1 (stav po MU)

Skříň WE 1 pro podvozek 1:

- viz **1** – ventil uzavírání tlaku B14/1 – uzavřen ;
- viz **2** – ventil uzavírání zásobníků vzduchu a kompresorů A10 – uzavřen;
- viz **3** – ventil uzavírání pružinové brzdy F6/1 – uzavřen.

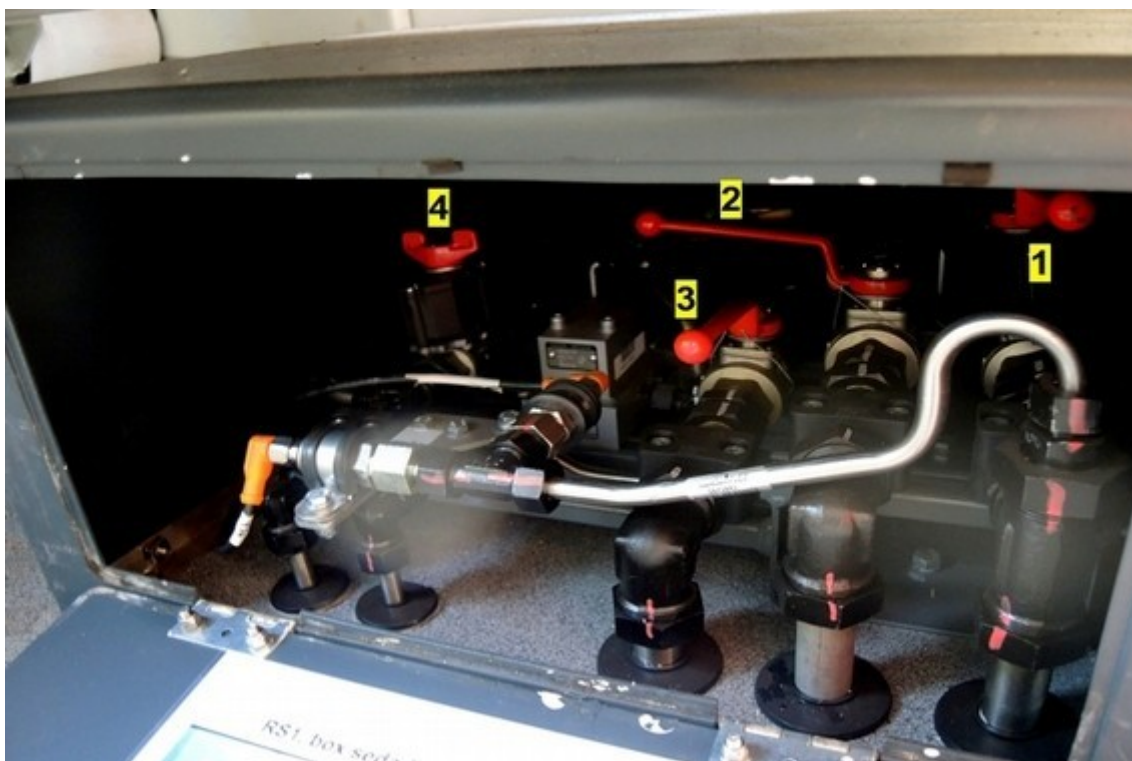
Obr. č. 4: Skříň WE 2 s brzdovými ventily pro podvozek 2 (stav po MU)

Skříň WE 2 pro podvozek 2:

- viz 1 – ventil uzavírání tlaku B14/2 – otevřen;
- viz 2 – ventil uzavírání záchranné brzdy B20/1 – uzavřen;
- viz 3 – ventil uzavírání přímé elektropneumatické brzdy B20/2 – otevřen;
- viz 4 – ventil uzavírání pružinové brzdy F6/2 – uzavřen.

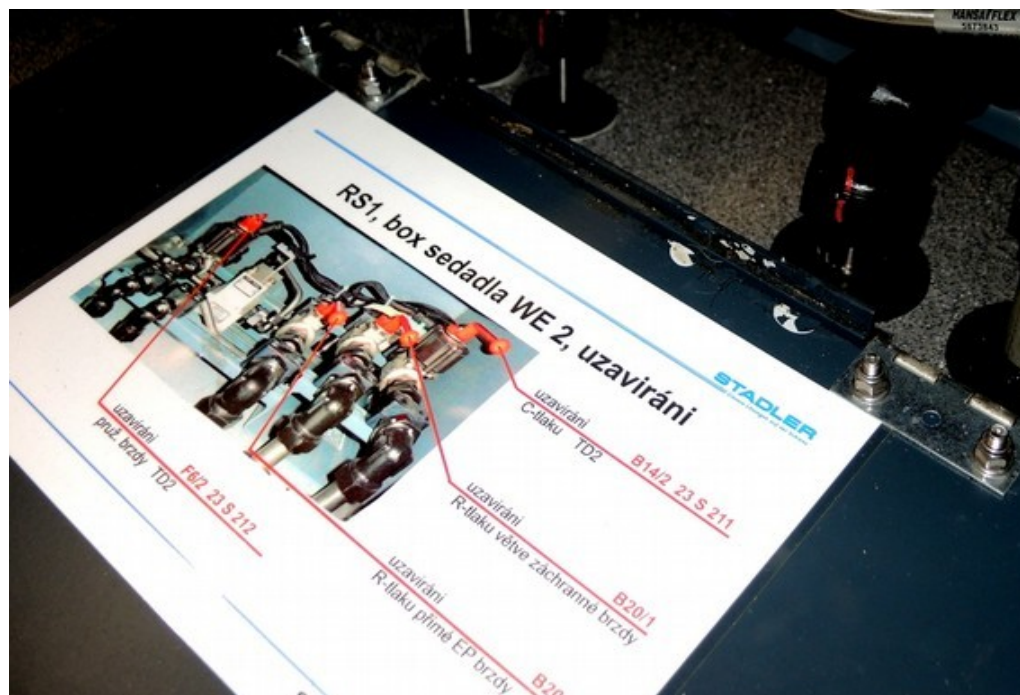
Obr. č. 6: Plánek ventilů ve skřínce WE 2, umístěný na jejích dvířkách. Ventily jsou zobrazeny v otevřené poloze

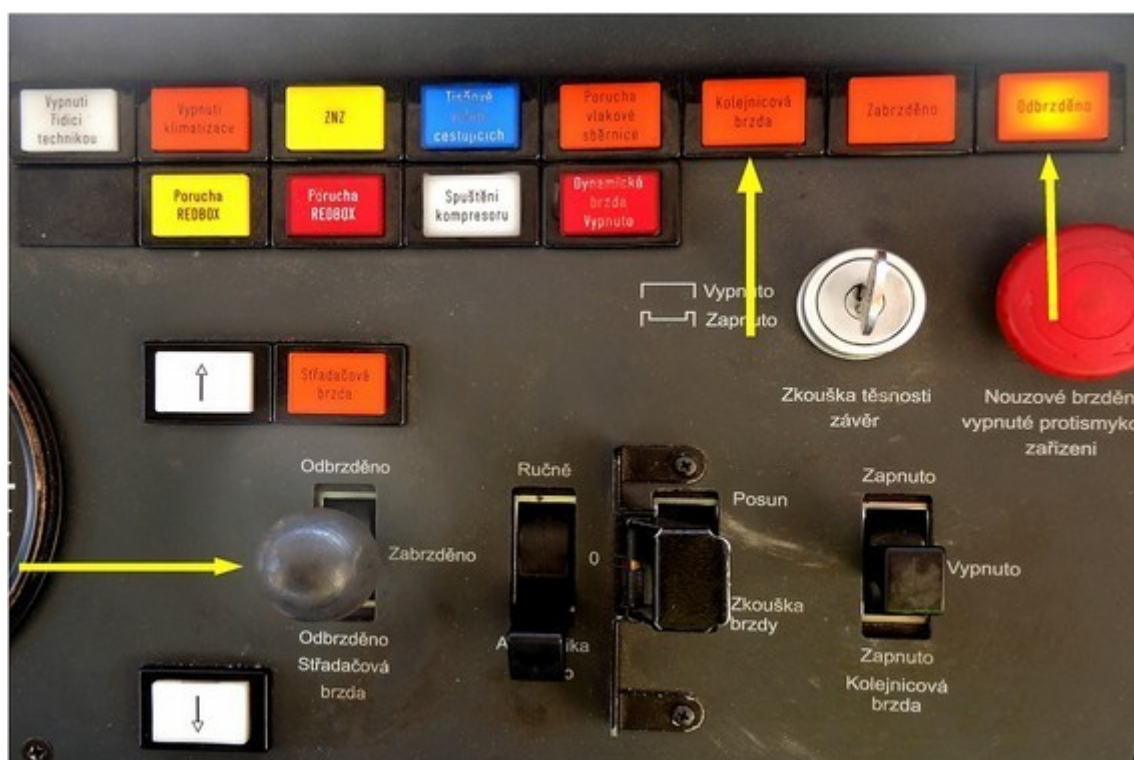
Obr. č. 9: Střadačová brzda v poloze „Zabrděno“, kolejnicová brzda v poloze "Odbrděno"

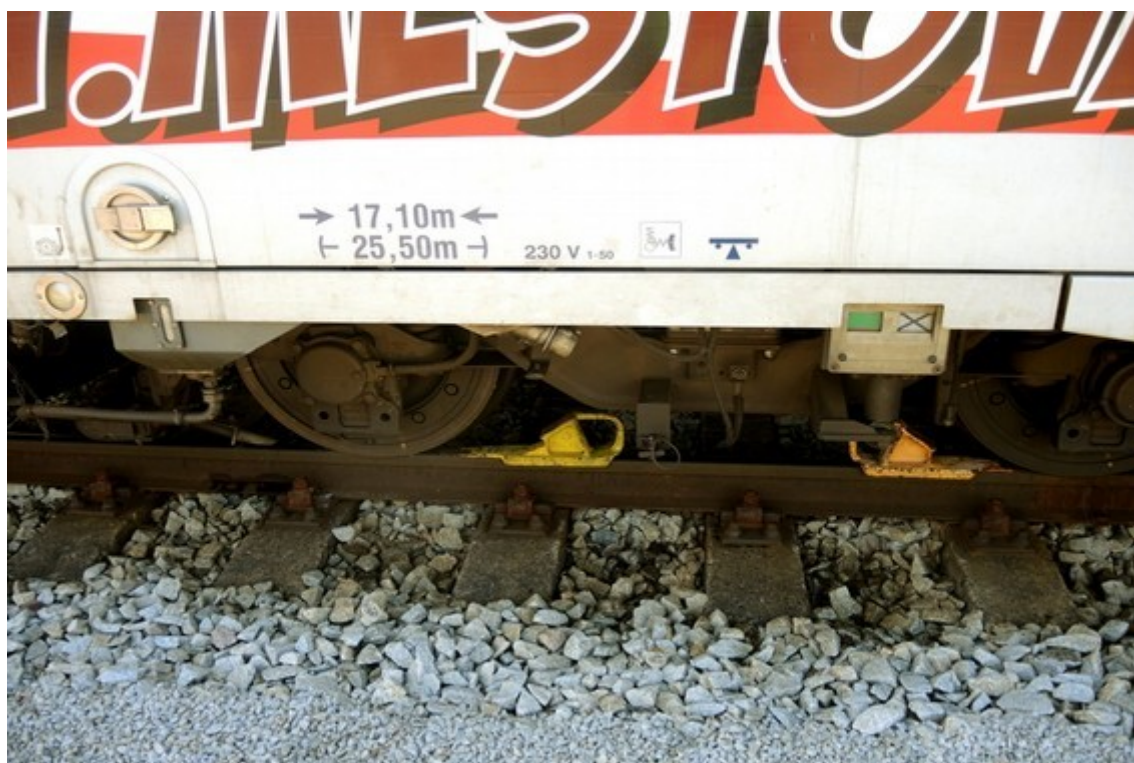
Kontrolou vlaku zvenčí bylo zjištěno, že vlak byl označen návěstmi „Začátek vlaku“ a „Konec vlaku“, zajištěn proti pohybu byl dvěma zarážkami a ukazatel stavu zabrzdění byl v poloze „Odbrzděno“.

Obr. č. 10: Vlák Os 24948 po zastavení v žst. Velké Meziříčí – odbrděný a zajištěný zářázkami

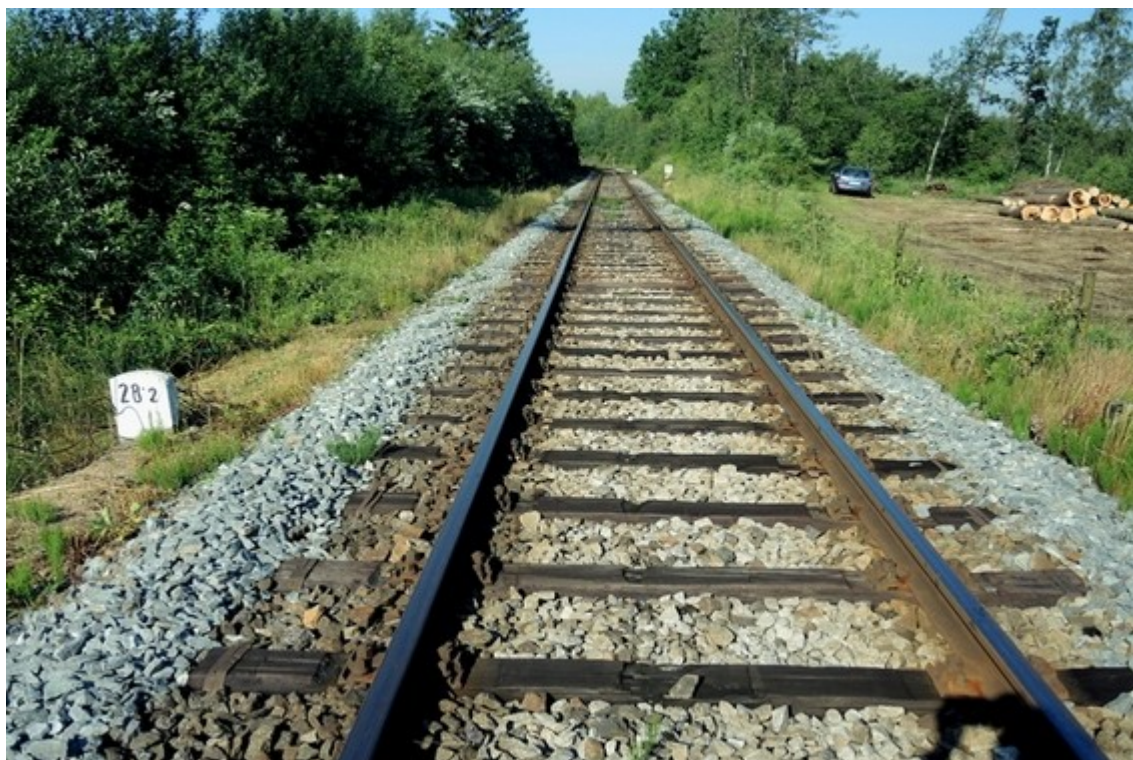
Obr. č. 11: Km 28,196 – místo vzniku MU, směr ujetí DV

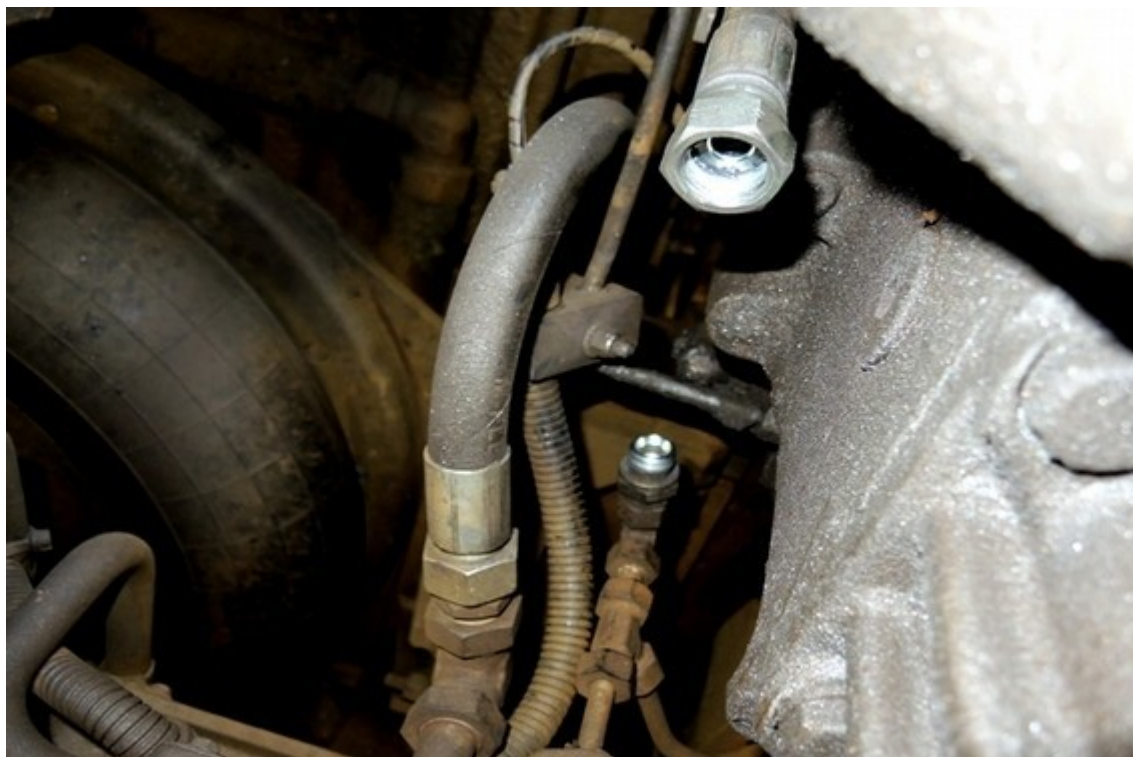
Protože se tentokrát již pouhým vypnutím a zapnutím střadačové brzdy závadu odstranit nepodařilo a strojvedoucí slyšel únik vzduchu, odešel do prostoru pro cestující, kde jsou umístěny skřínky s uzavíracími ventily WE 1 (pro podvozek 1) a WE 2 (pro podvozek 2). Důvodem úniku vzduchu bylo uvolnění šroubového spoje u hadice B17,

Obr. č. 12: Rozpojená hadice B17 – příčina zastavení vlaku Os 24948 na trati
