Závěrečná zpráva o výsledcích šetření mimořádné události

Nedovolená jízda vlaku Ex 350 za úroveň hlavního (odjezdového) návěstidla L2 s návěstí „Stůj“ a vjetí do postavené vlakové cesty pro vlak Os 17816 v železniční stanici Ejpovice

Accident and incident investigation report

č. j.: 6-712/2019/DI

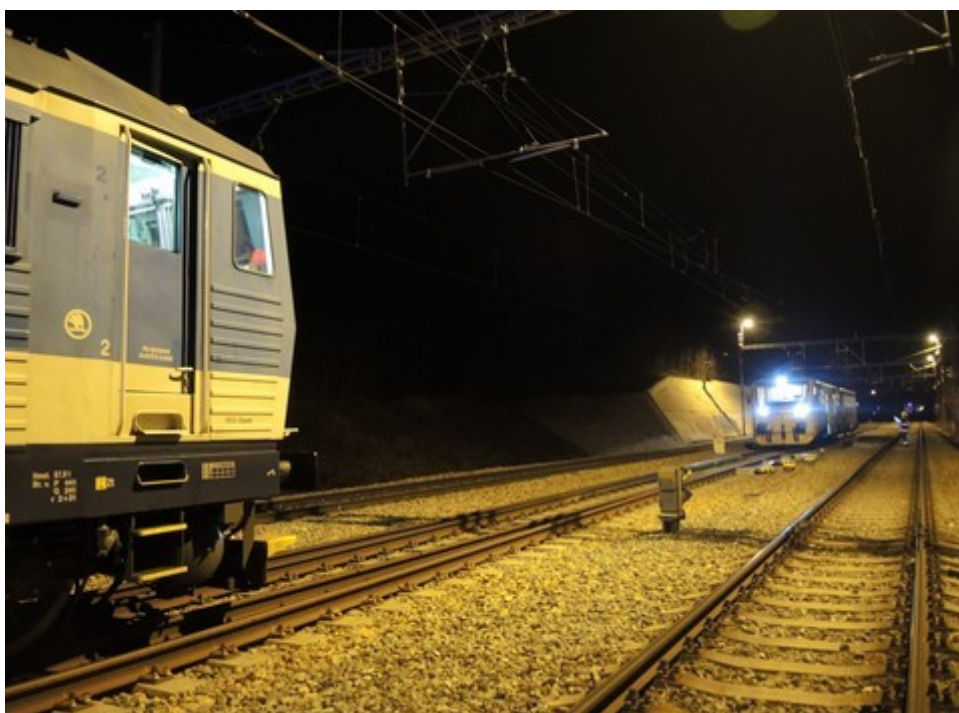
Obr. č. 1: Poloha vlaků při zastavení po vzniku MU

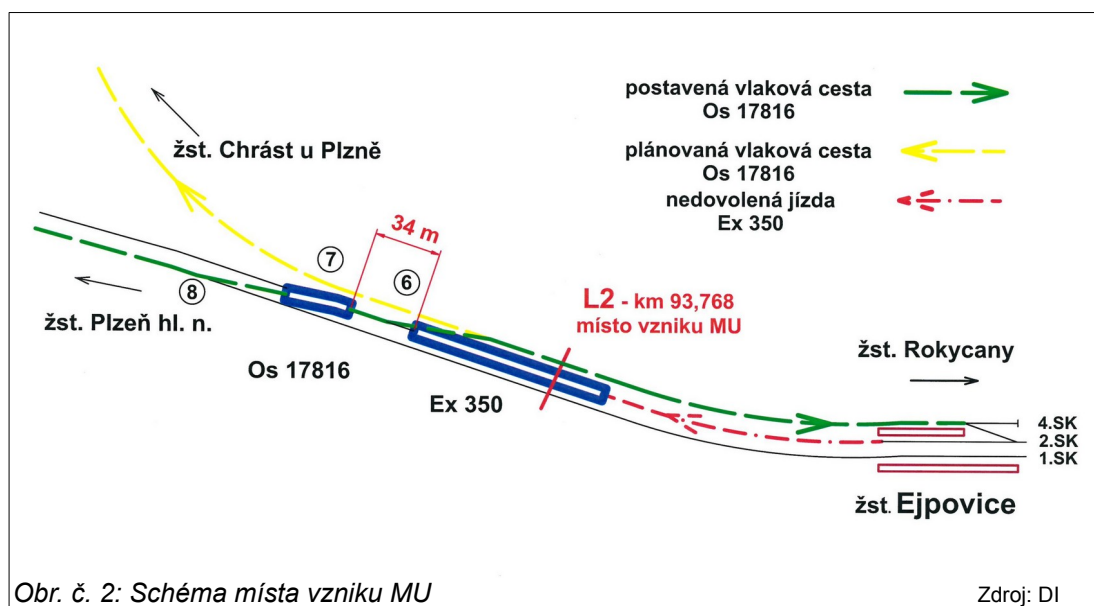
standardním způsobem vlakovou cestu pro zpožděný vlak Os 17816 ze žst. Plzeň hl. n. do dopravní D3 Radnice. Po vystřídání a po převzetí návěsti „Souhlas k odjezdu“ od vlakového doprovodu uvedl strojvedoucí vlak Ex 350 do pohybu. Po vyjetí z oblouku však zjistil, že na odjezdovém návěstidle L2 svítí návěst „Stůj“, a přestože neprodleně zahájil rychločinné brzdění, pro krátkou vzdálenost nedokázal před odjezdovým návěstidlem L2 zastavit. Čelo vlaku Ex 350 zastavilo ve vzdálenosti 100 m za odjezdovým návěstidlem L2 v oblasti srdcovky výhybky č. 6. Současně vjel do žst. Ejovice na návěst „Rychlost 80 km·h⁻¹ a výstraha“ vlak Os 17816. Po zaregistrování světla vlaku, který se nacházel na koleji proti němu, zahájil strojvedoucí vlaku Os 17816 rychločinné brzdění. Čela obou vlaků zastavila od sebe na vzdálenost 34 m (viz obr. č. 2).

Obr. č. 2: Schéma místa vzniku MU

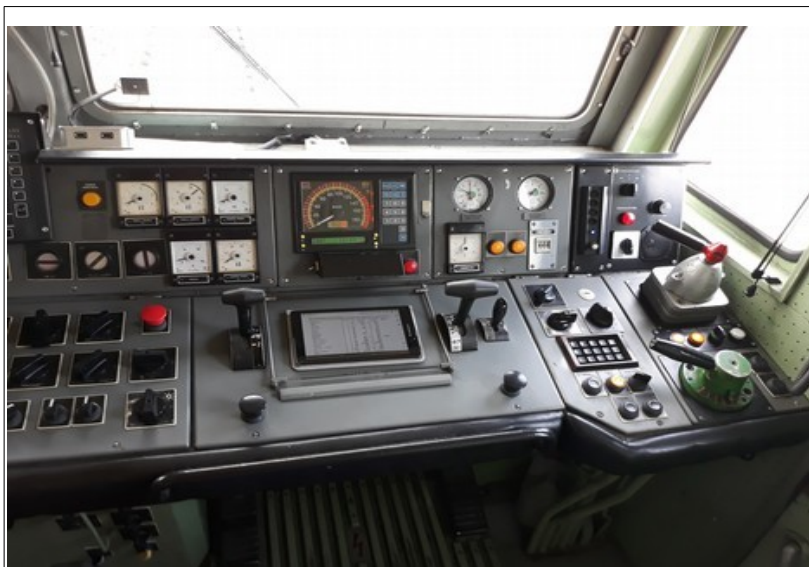
DI provedla porovnání stanovišť strojvedoucího HDV řady 362 v původním provedení a v úpravě WTB. U původního provedení je nepřímocinná (průběžná) brzda ovládána samostatně rukojetí DAKO-OBE 1, u úpravy WTB je její ovládání sloučeno do sdružené jízdní páky. Další ovládací prvky na stanovišti HDV jsou uspořádány odlišně (viz obr. č. 4 a č. 5).

Obr. č. 4: Řídicí pult stanoviště strojvedoucího HDV řady 362

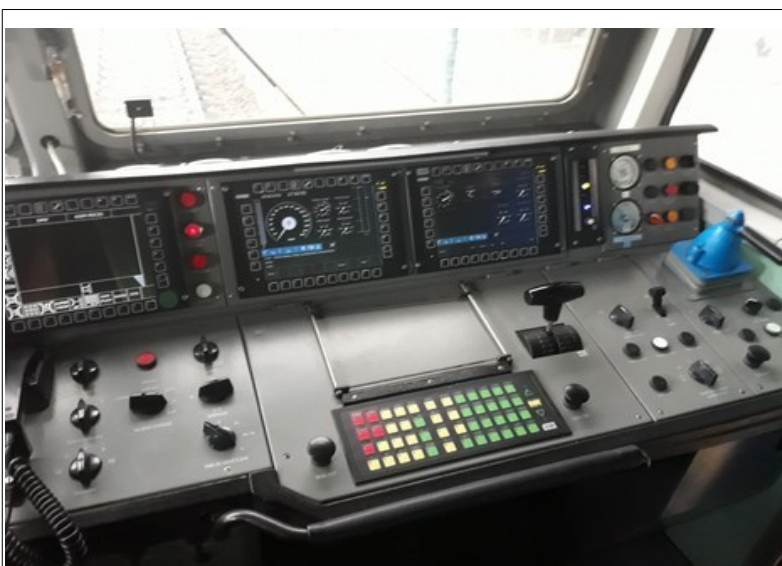
V rámci podání vysvětlení pro DI strojvedoucí sdělil, že při přestupu z HDV původní řady 362 z vlaku Ex 361 na HDV řady 362 s úpravou WTB v čele vlaku Ex 350, si kromě úkonů klasického převzetí HDV musel oživit i návyky v obsluze jiného uspořádání ovládacích prvků na stanovišti strojvedoucího. Zároveň v podání vysvětlení sdělil, že se jednalo o jeho první jízdu na HDV s úpravou WTB od proškolení na tento typ.

Obr. č. 5: Řídicí pult stanoviště strojvedoucího HDV řady 362 – úprava WTB

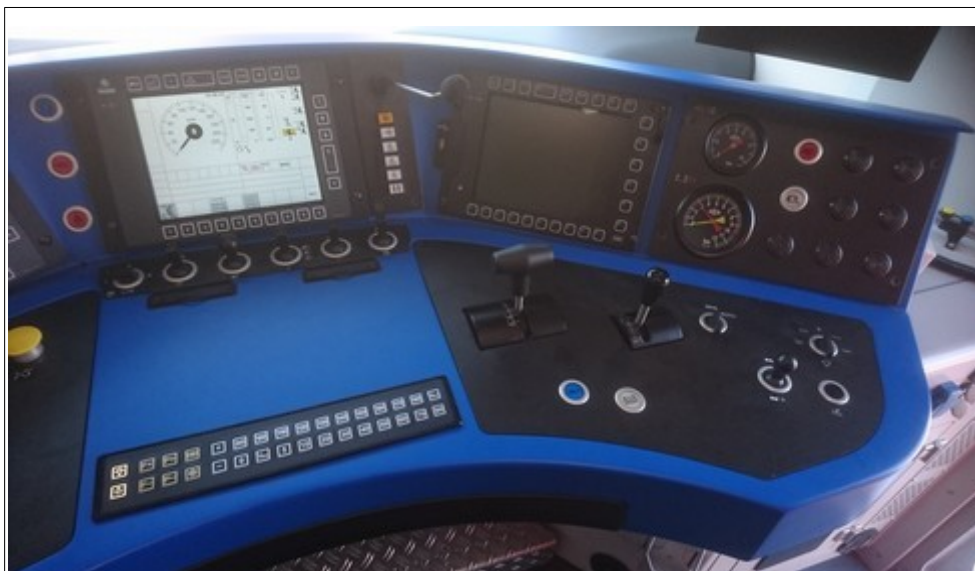
Koncepce uspořádání ovládacích prvků a vybavení stanoviště HDV typu WTB je obdobná jako u HDV řady 380 (107E) a řady 193 – Vectron, které dle dokumentace dopravce strojvedoucí vlaku Ex 350 také pravidelně obsluhuje a řídí (viz obr. 6 a 7 v příloze).

Obr. č. 6: Řídicí pult stanoviště strojvedoucího HDV řady 380

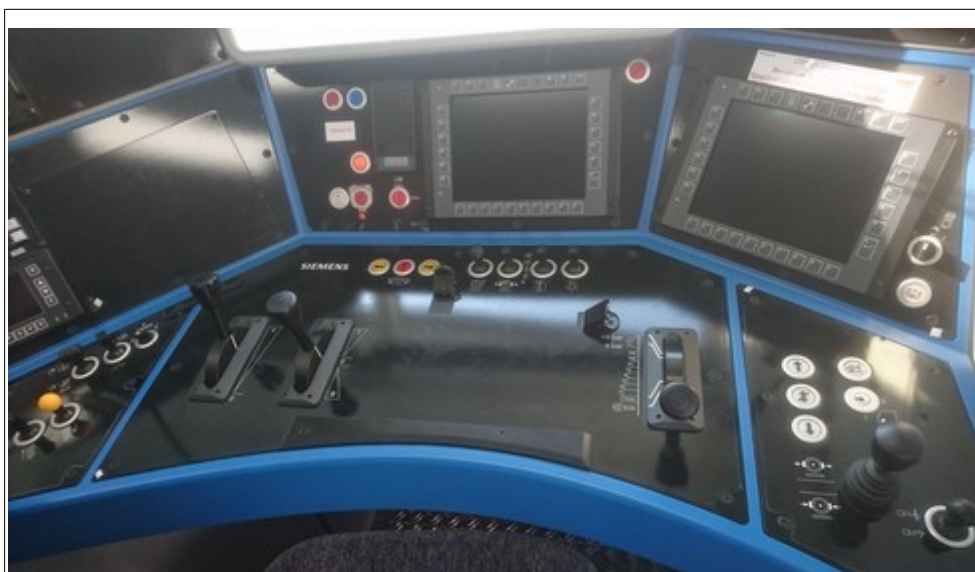
Obr. č. 7: Řídicí pult stanoviště strojvedoucího HDV řady 193 (Vectron)
