## **Závěrečná zpráva o výsledcích šetření mimořádné události**

Nedovolená jízda vlaku Sv 1042 za vjezdové návěstidlo 2L s následným vjetím do postavené vlakové cesty pro vlak Služ 171181 v železniční stanici Praha-Smíchov

### **Accident and incident investigation report**

Unauthorized movement of the train set No. 1042 behind the entry signal device 2L with its consequent entrance into the train route of the service train No. 171181 at Praha-Smíchov station

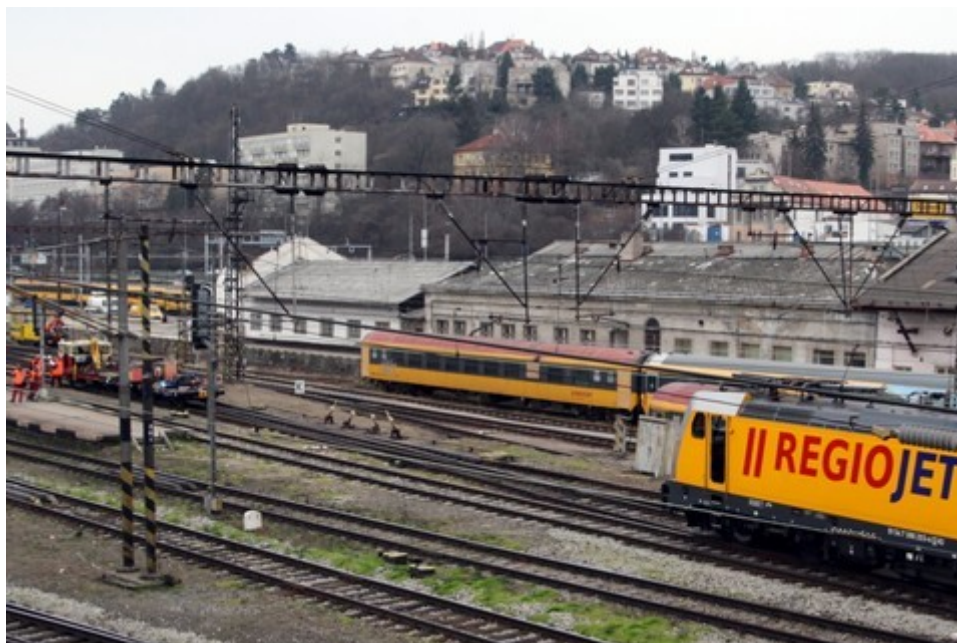
Obr. č. 1: Vlaky v místě MU v konečném postavení

Vlak Sv 1042 zastavil svým čelem 263 m za zmíněným návěstidlem. Souprava vlaku Sv 1042 obsazovala po zastavení mimo jiné výhybku č. 14b, jejíž jazyky byly násilně přestaveny jízdou tohoto vlaku. Ve vzdálenosti 39 m od místa zastavení čela vlaku Sv 1042 se nacházelo čelo vlaku Služ 171181.

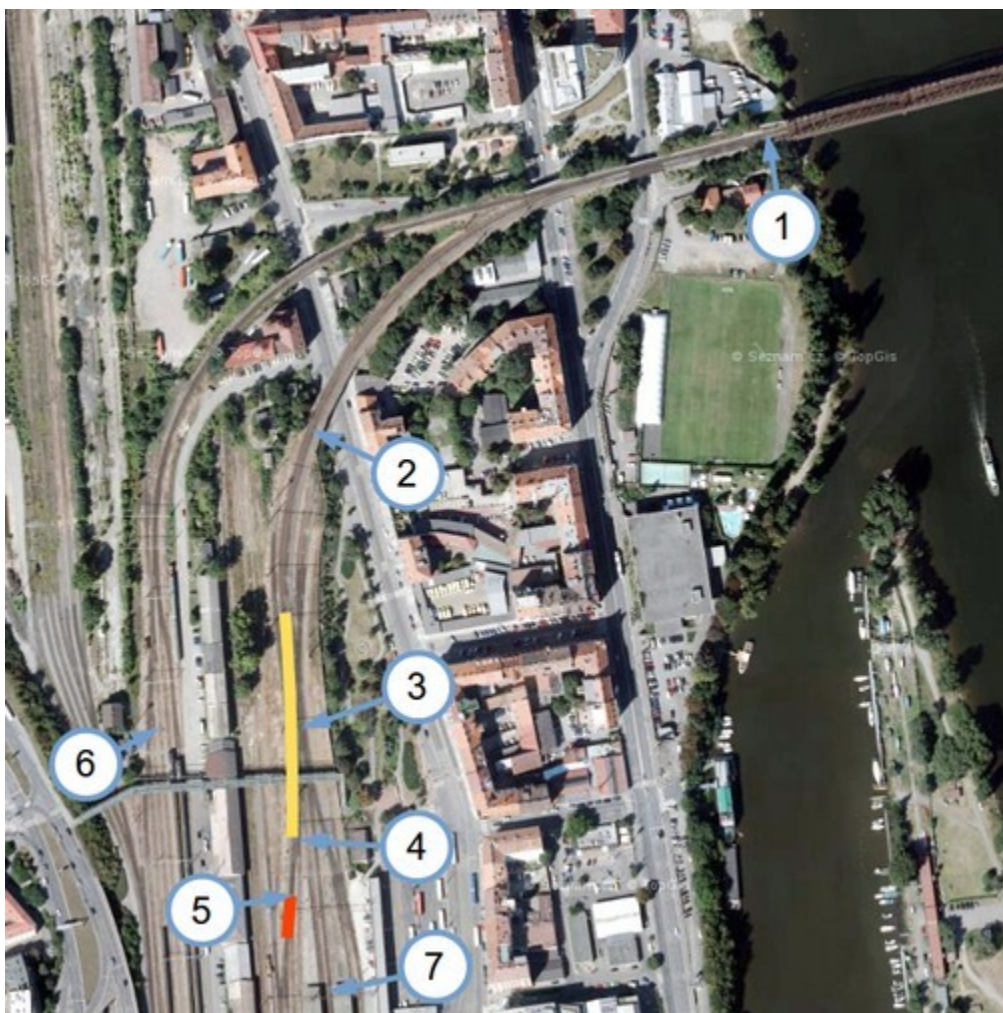
Obr. č. 2: Schéma místa vzniku MU:

- 1 = návěstidlo L502a výhybny Praha-Vyšehrad
- 2 = návěstidlo 2L žst. Praha-Smíchov
- 3 = výhybka 14b, která byla násilně přestavena
- 4 = čelo vlaku Sv 1042 (souprava znázorněna žlutě)
- 5 = čelo vlaku Služ 171181 (souprava znázorněna červeně)
- 6 = obvod společného nádraží žst. Praha-Smíchov
- 7 = obvod osobního nádraží žst. Praha-Smíchov

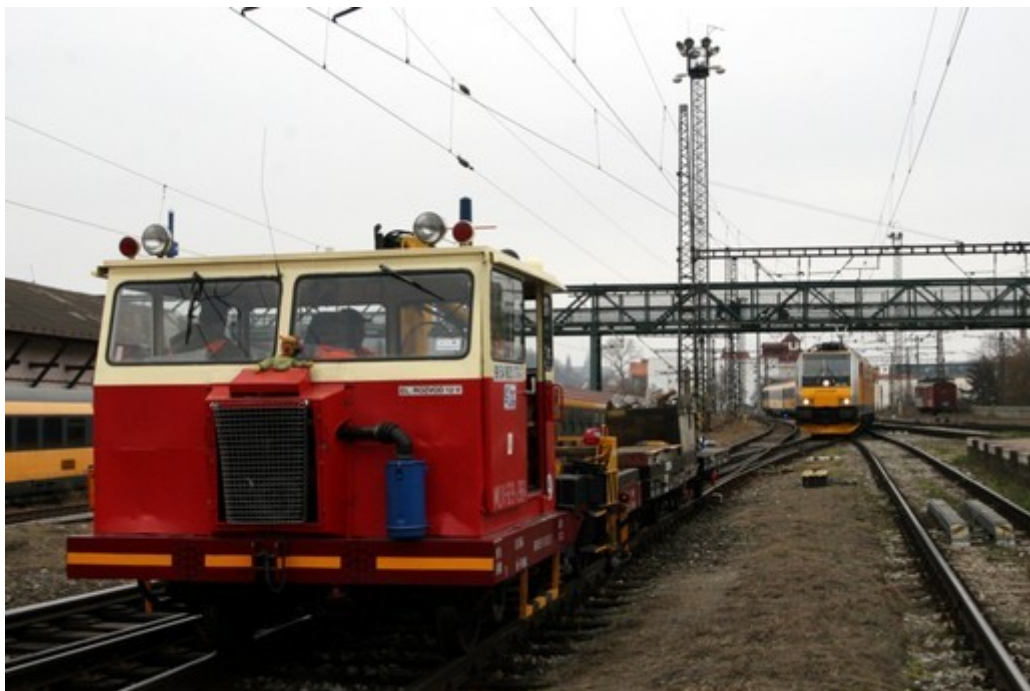
Obr. č. 3: Vlaky v místě MU v konečném postavení

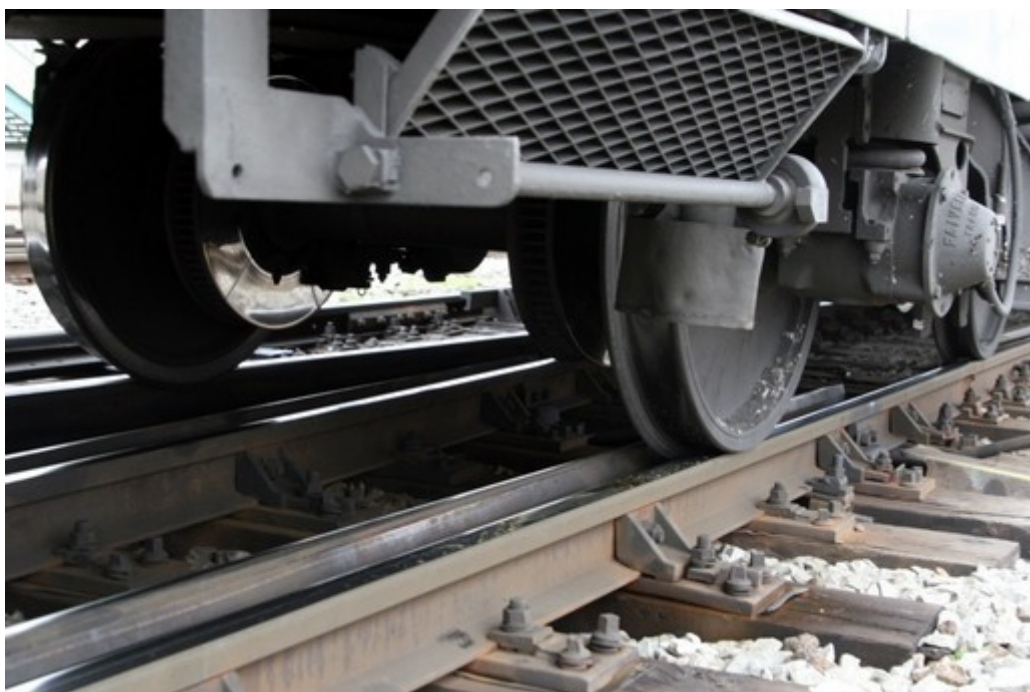
Výhybky byly v době ohledání přestaveny pro jízdu vlaku Služ 171181 z 8. SK na 1. TK ve směru výhybna Praha-Vyšehrad. Výjimkou byla výhybka č. 14b, která byla v důsledku nedovolené jízdy násilně přestavena. Na levém jazyku této výhybky (pravém ve směru jízdy) byly zřetelné stopy otěru kol při násilném přestavení. Na výhybkách č. 11, 14 a 15 stála souprava vlaku Sv 1042. Po odklizení soupravy vlaku Sv 1042 byla ohledána výhybka č. 14b, která v souvislosti se vznikem MU nebyla výrazněji poškozena.

Obr. č. 4: Rozřez výhybky č. 14b
