The Rail Safety Inspection Office

Accident and incident investigation report

Collision of the trolleybus No. 33 with the oncoming tram (service ride) in Brno, in
the area of the road crossing Masná, Křenová and Koželužská streets

Monday, 1st April 2019

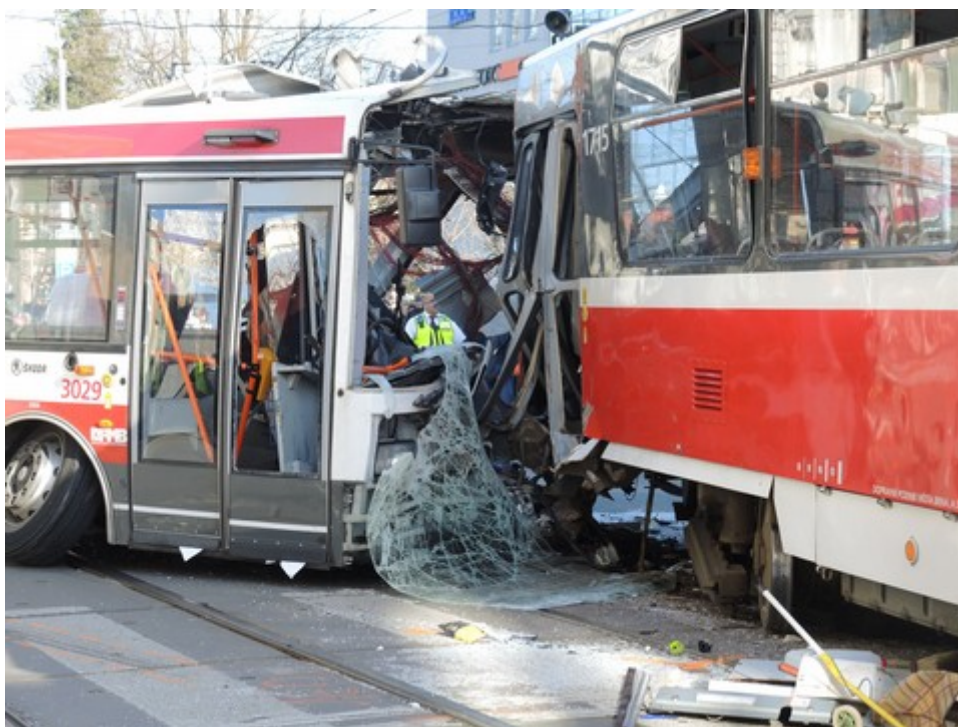
Obr. č. 1: Pohled na místo vzniku MU

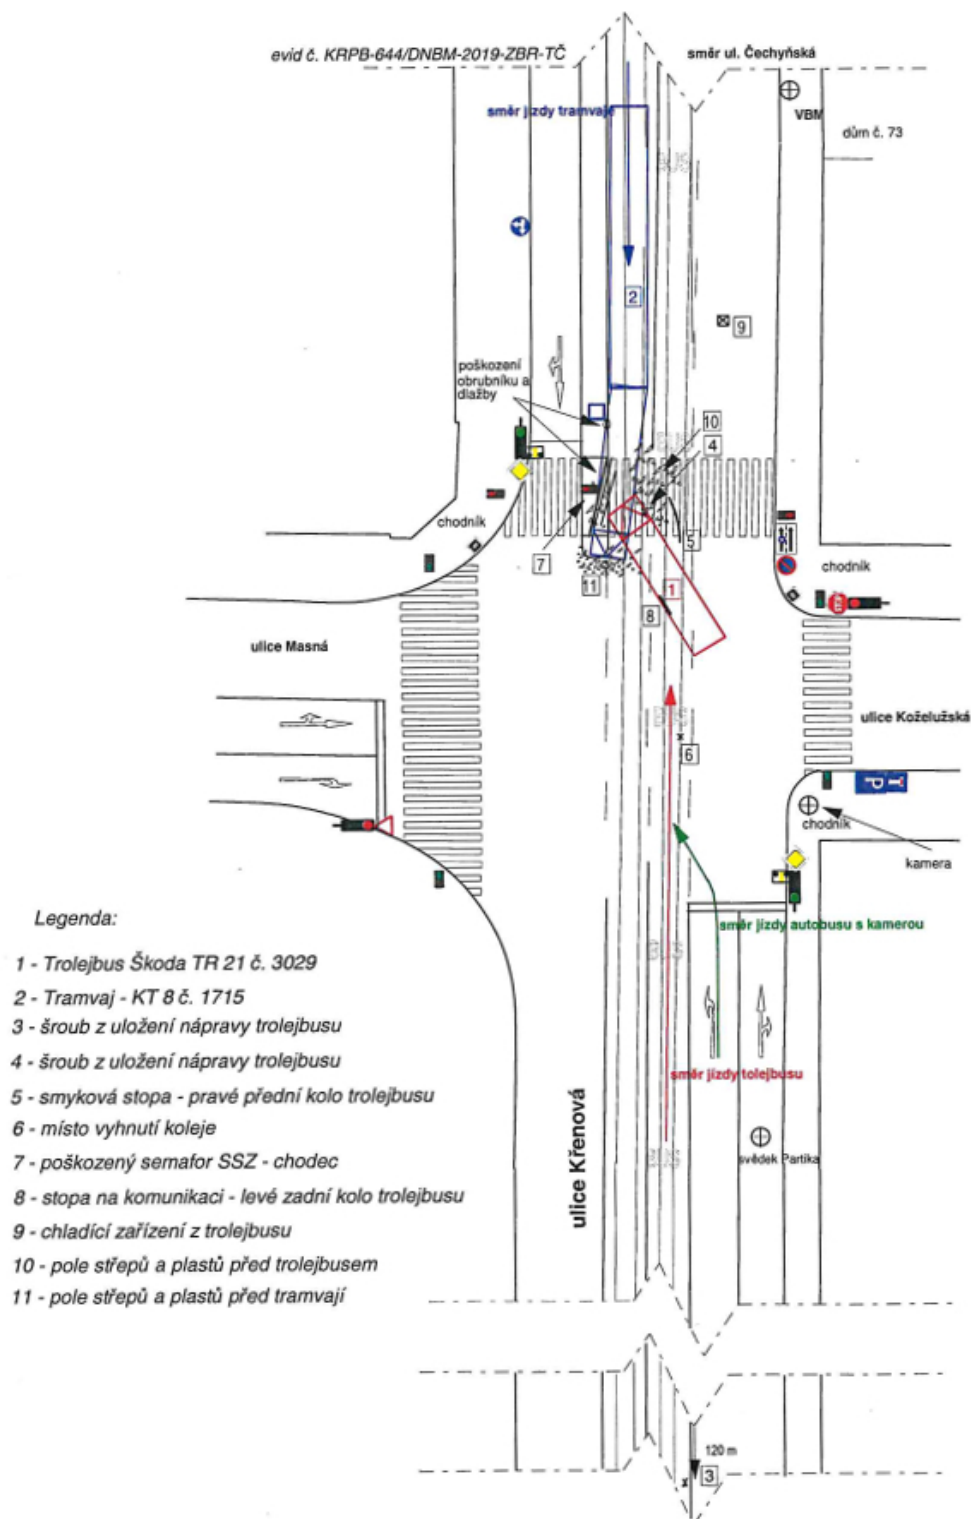
Obr. č. 2: Schéma místa vzniku MU

ostrůvek o šířce 1,7 m, který se v prostoru u přechodu pro chodce přes ul. Křenová plynule snižoval na úroveň vozovky. Přechod pro chodce byl 5,0 m široký. Ve směru od ul. Koželužská se před křižovatkou nacházel přechod pro chodce o šířce 3,0 m, vozovka tam byla obousměrná, jízdní pruhy nevyznačeny a celková šíře vozovky byla 9 m. Vozovka na ul. Masné byla třípruhová s obousměrným provozem vozidel, ve směru ke křižovatce vedly dva jízdní pruhy, přitom pravý 3,2 m široký sloužil pro odbočení vpravo směrem k ul. Tržní, levý jízdní pruh o šířce 3,2 m sloužil pro přímý směr a pro odbočení vlevo, protisměrný jízdní pruh byl 6,2 m široký. Přes vozovku ul. Masné vedl přechod pro chodce o celkové šířce 5,0 m (viz Obr. č. 2).

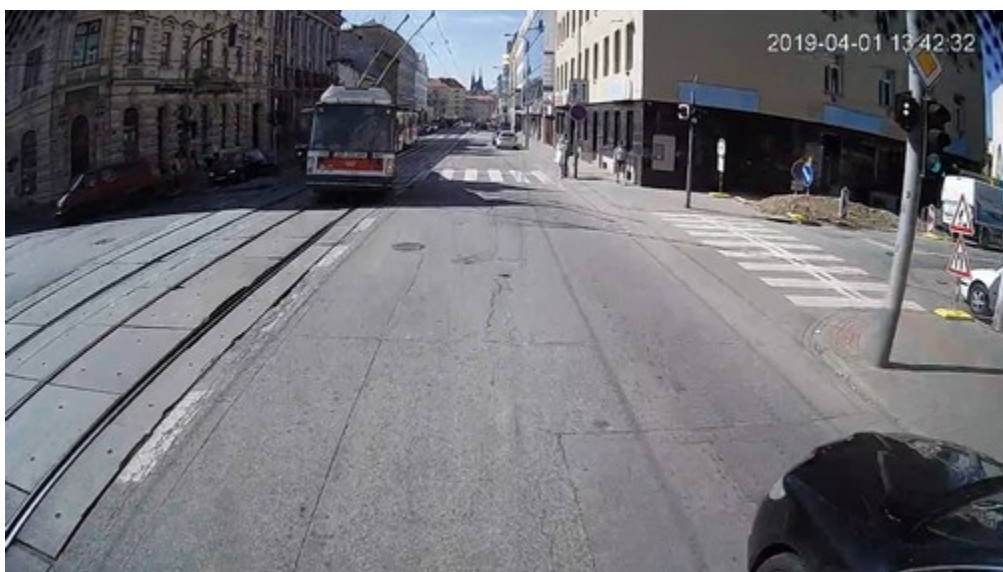
Obr. č. 3: Místo vzniku MU v době srážky trolejbusu linky č. 33 a tramvaje z kamery projíždějícího autobusu DPMB

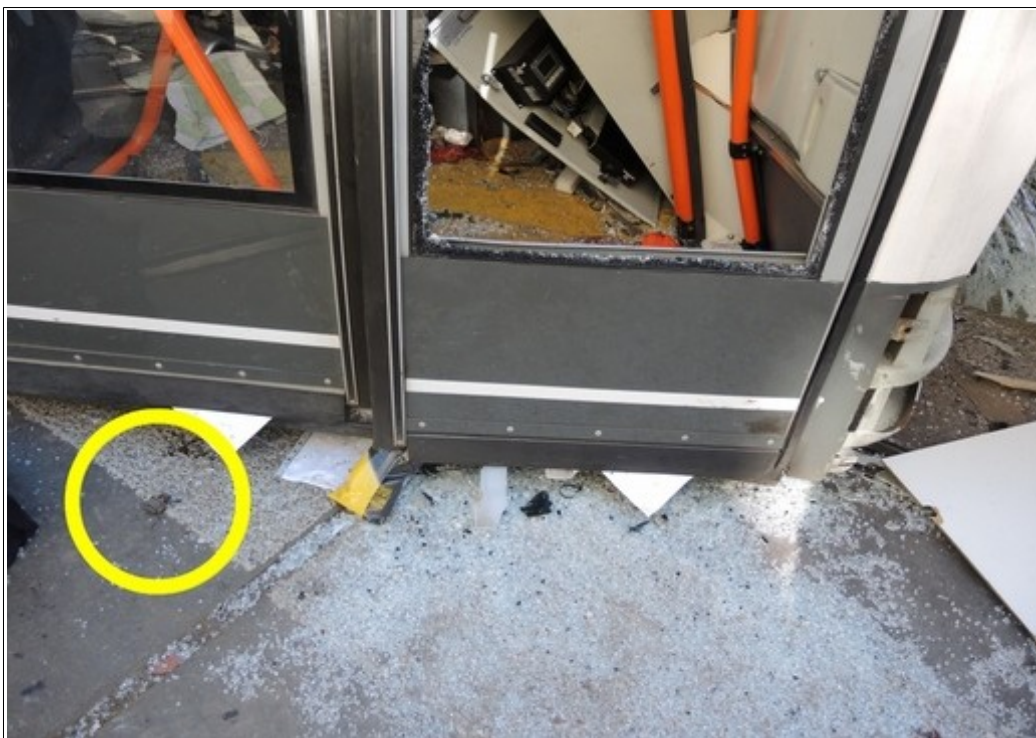
- fraktografickou analýzou bylo zjištěno, že k poškození svorníků S3H a S4H došlo vlivem rozvoje únavového poškození s vícenásobnou iniciací v kořenech závitů. Na základě zjištěného charakteru korozního napadení, chemické mikroanalýzy korozních produktů a povrchové kontaminace lze předpokládat významný vliv koroze na proces iniciace únavového poškození (nelze také vyloučit synergický efekt přítomných vměstků coby koncentrátorů napětí);

Spodní rameno pravého kola přední nápravy dále ještě chvíli drželo díky druhému (přednímu ve směru jízdy) závrtnému šroubu. K jeho odlomení došlo v místě, kdy trolejbus projížděl prostorem křižovatky. V důsledku toho došlo ke zborcení pravého kola, jeho vrchní část se naklonila ve směru dovnitř karoserie trolejbusu a spodní část, která byla za normálního stavu uchycena pravým spodním ramenem v rámu trolejbusu, již nebyla s rámem pevně spojena a došlo k jejímu svěšení směrem k pozemní komunikaci. Pravé kolo se vyvrátilo spodní částí ve směru ven od karoserie trolejbusu. Tímto se stal trolejbus neovladatelný a náhle a neočekávaně v plné rychlosti vybočil ze svého směru jízdy doleva a srazil se s protijedoucí tramvají.

Obr. č. 4: Odlomená část závrtného šroubu (přední šroub ve směru jízdy) uchycení pravého spodního ramene po vzniku MU
Zdroj: DI

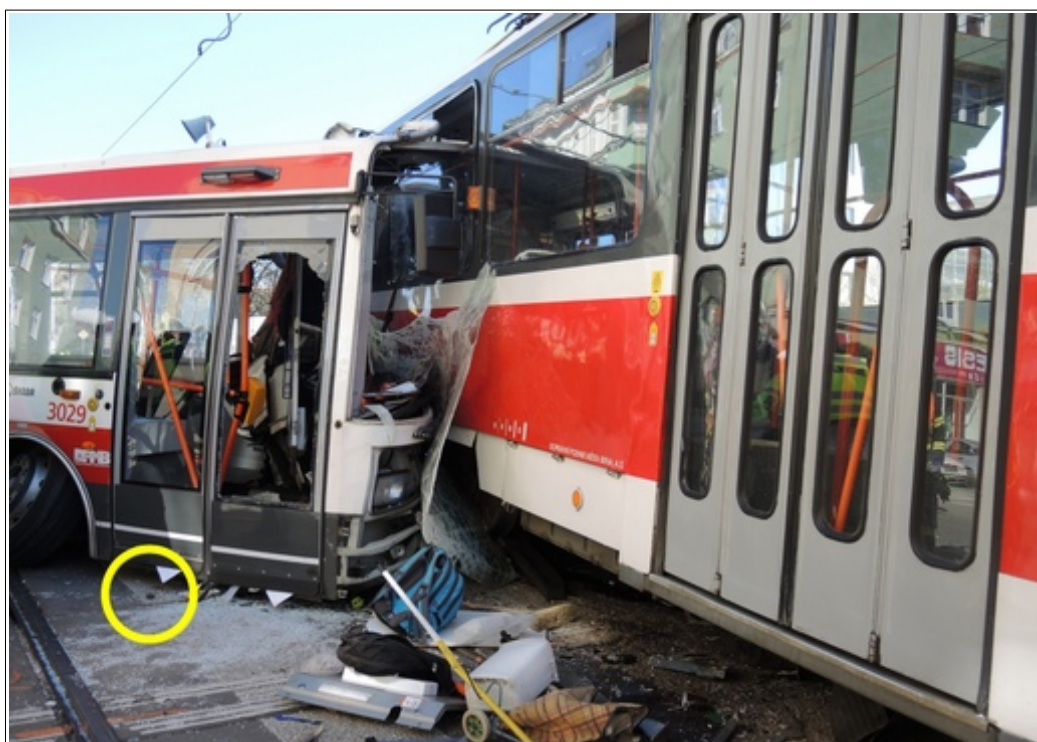
Obr. č. 5: Celkový pohled na místo, kde ležela odlomená část závrtného šroubu (přední šroub ve směru jízdy)
Zdroj: DI

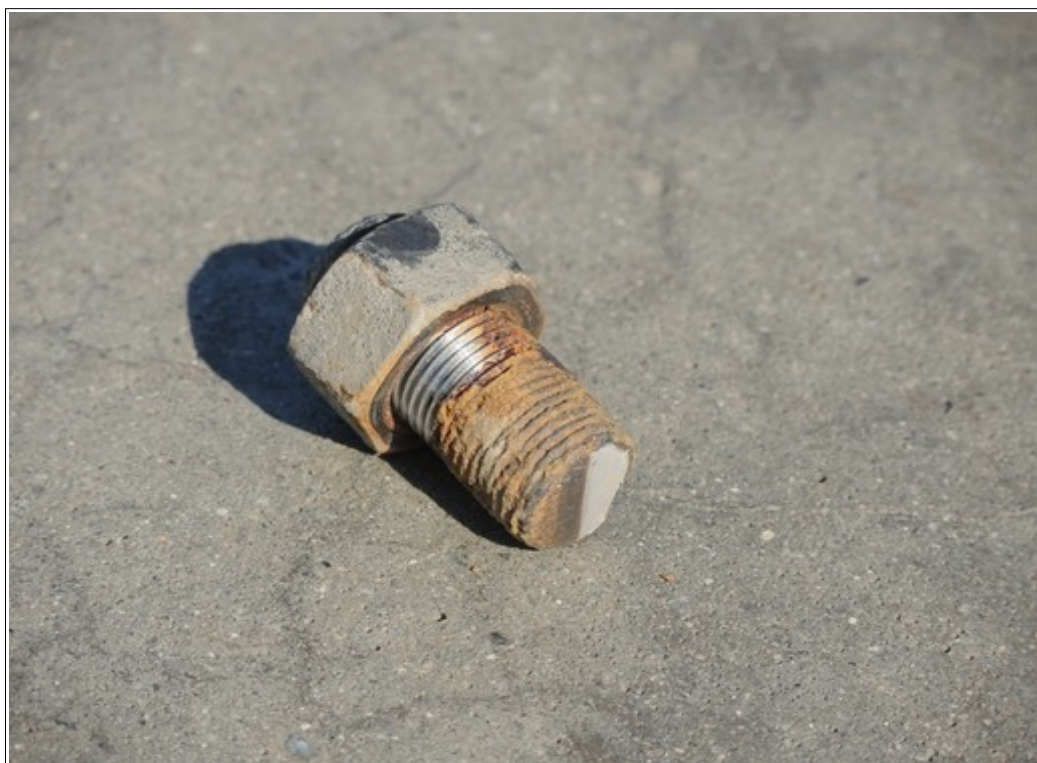
- z výsledku fraktografické analýzy ulomených šroubů bylo zřejmé, že k jejich poškození došlo vlivem rozvoje únavového poškození s vícenásobnou iniciací v kořenech závitů. Na základě zjištěného charakteru korozního napadení, chemické mikroanalýzy korozních produktů a povrchové kontaminace šlo předpokládat významný vliv koroze na proces iniciace únavového poškození (nešlo také vyloučit synergický efekt přítomných vměstků coby koncentrátorů napětí). Je tedy zřejmé, že ke vzniku poškození vedlo delší časové období, kdy se jednalo o únavový lom, u jednoho závrtného šroubu byla samotná plocha lomu téměř z 1/2 průřezu šroubu také napadena korozí. Jak dlouhé časové období vedlo k takovému poškození, nelze zcela jednoznačně určit, neboť závisí na mnoha okolnostech, jako je prostředí, ve kterém byl trolejbus provozován, způsob zatěžování předmětných závrtných šroubů (svorníků) atd., kdy tyto mají zásadní vliv na inicializaci únavového poškození při cyklickém zatěžování součástí.

Obr. č. 6: Odlomená část závrtného šroubu s viditelnou korozí (zadní šroub ve směru jízdy), který byl nalezen 92 m před místem MU
Zdroj: DI

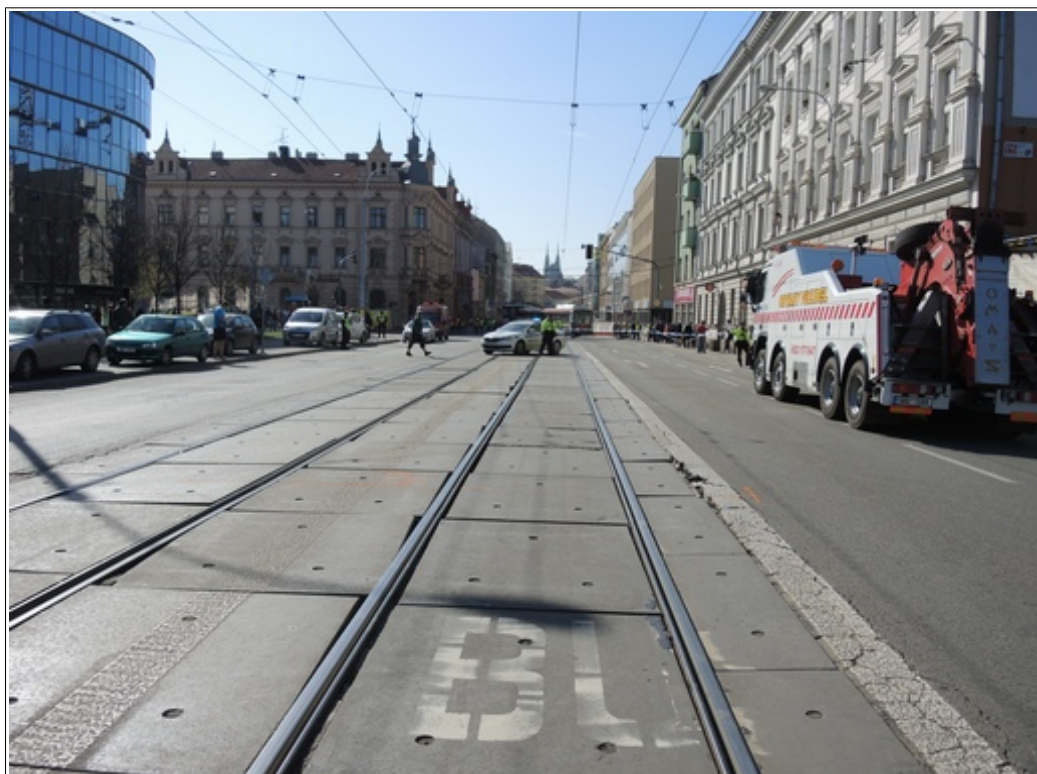
- z konečné polohy vozidel a jejich poškození vyplynulo, že trolejbus jedoucí vyhrazeným pruhem vedeným po kolejích tramvajové dráhy směrem do centra vybočil prudce vlevo do protisměru, kde se srazil s protijedoucí tramvají, kterou nárazem vykolejil až na tramvajový ostrůvek. Ulomený přední závrtný šroub tělesa silentbloku spodního ramene přední polonápravy se nacházel u předních dveří trolejbusu. Ulomený zadní závrtný šroub tělesa silentbloku spodního ramene přední polonápravy se nacházel na vozovce ve vzdálenosti cca 92 m před místem srážky vozidel;

Obr. č. 7: Celkový pohled z místa ve směru jízdy trolejbusu, kde byla nalezena odlomená část zadního závrtného šroubu
Zdroj: DI

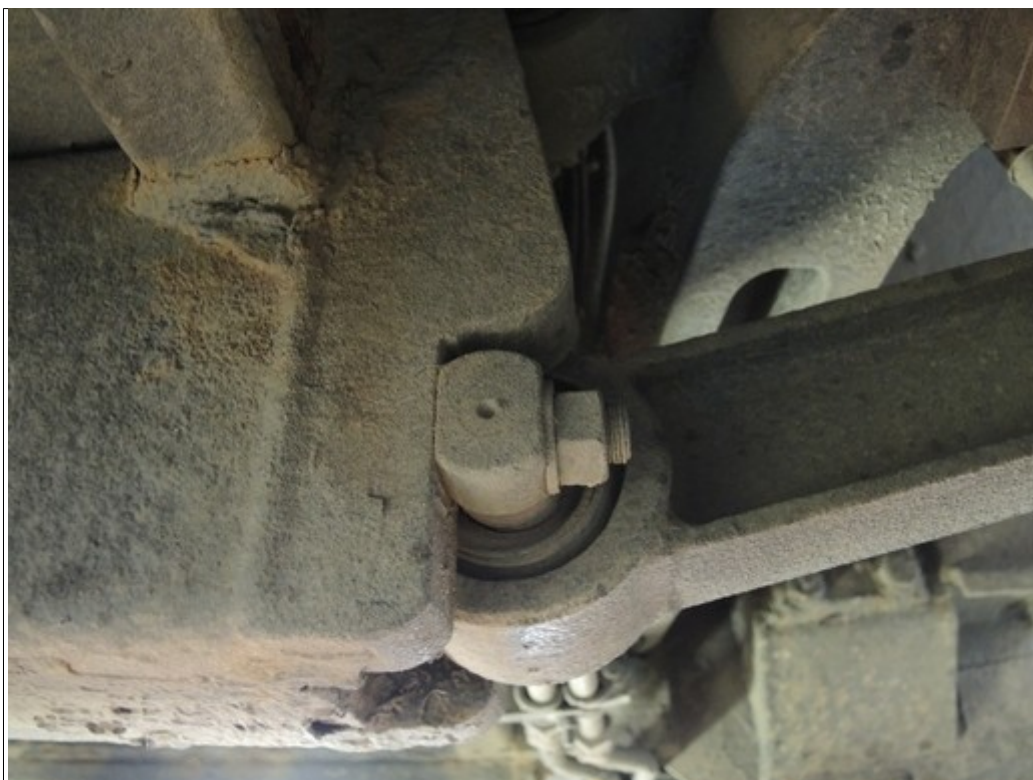
Obr. č. 8: Upevnění spodního ramene levého kola přední nápravy

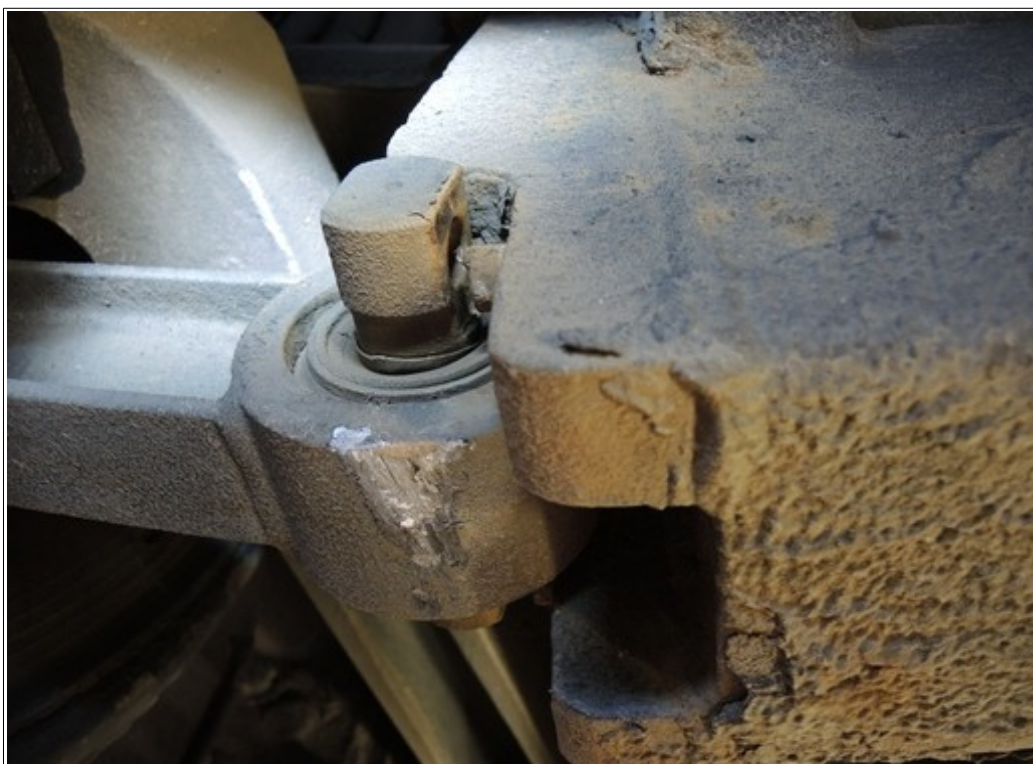
- poškození DV: u trolejbusu celkově demolovaná přední část karoserie, rám karoserie, přední náprava, střecha (celkově neopravitelný). Kromě zlomených závrtných šroubů na něm nebyla zjištěna žádná závada. Byla provedena dokumentace nepoškozené levé polonápravy. Pravá polonáprava byla poškozena v důsledku ulomení závrtných šroubů, tím došlo k uvolnění a pádu spodního ramene na vozovku s jeho následným odřením, což dokazovalo upadnutí ramene za jízdy;

Obr. č. 9: Poškození spodní části spodního ramene pravého předního kola po jeho svěšení za jízdy a zbytek předního závrtného šroubu v rámu DV

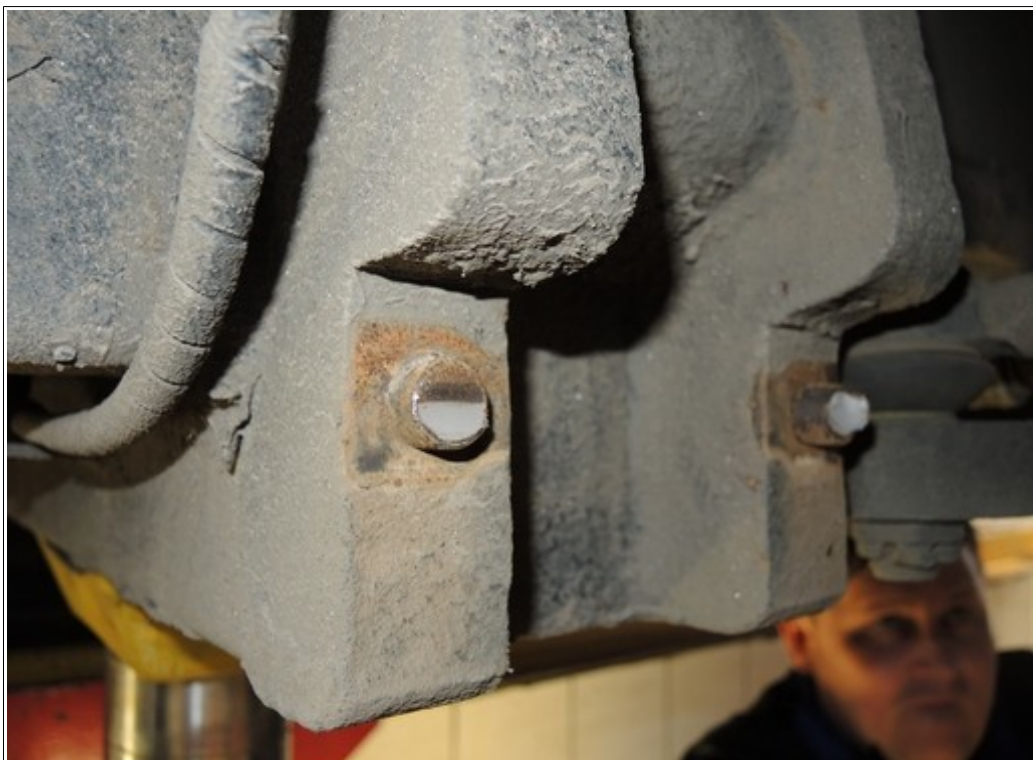
- mikrostruktura svorníků/šroubu je tvořena popuštěným martenzitem. V mikrostrukturu byla také zjištěna přítomnost vměstků různého typu a četnosti. Nejvyšší obsah vměstků byl zjištěn u svorníku ozn. GO 3033. Metalografickou analýzou bylo dále zjištěno, že pouze svorník S2 vykazuje typický průběh vláken odpovídající tvářenému závitu, v ostatních případech takovýto průběh vláken zjištěn nebyl. U svorníků nasazených v provozu (tj. GO 3033, S3H a S4H) bylo zjištěno korozní napadení závitů, kdy koroze došlo k vytvoření ostrých vrubů – koncentrátorů napětí;

Obr. č. 10: Místo uchycení pravého spodního ramene trolejbusu, viditelné známky koroze na zadním závrtném šroubu
Zdroj: DI

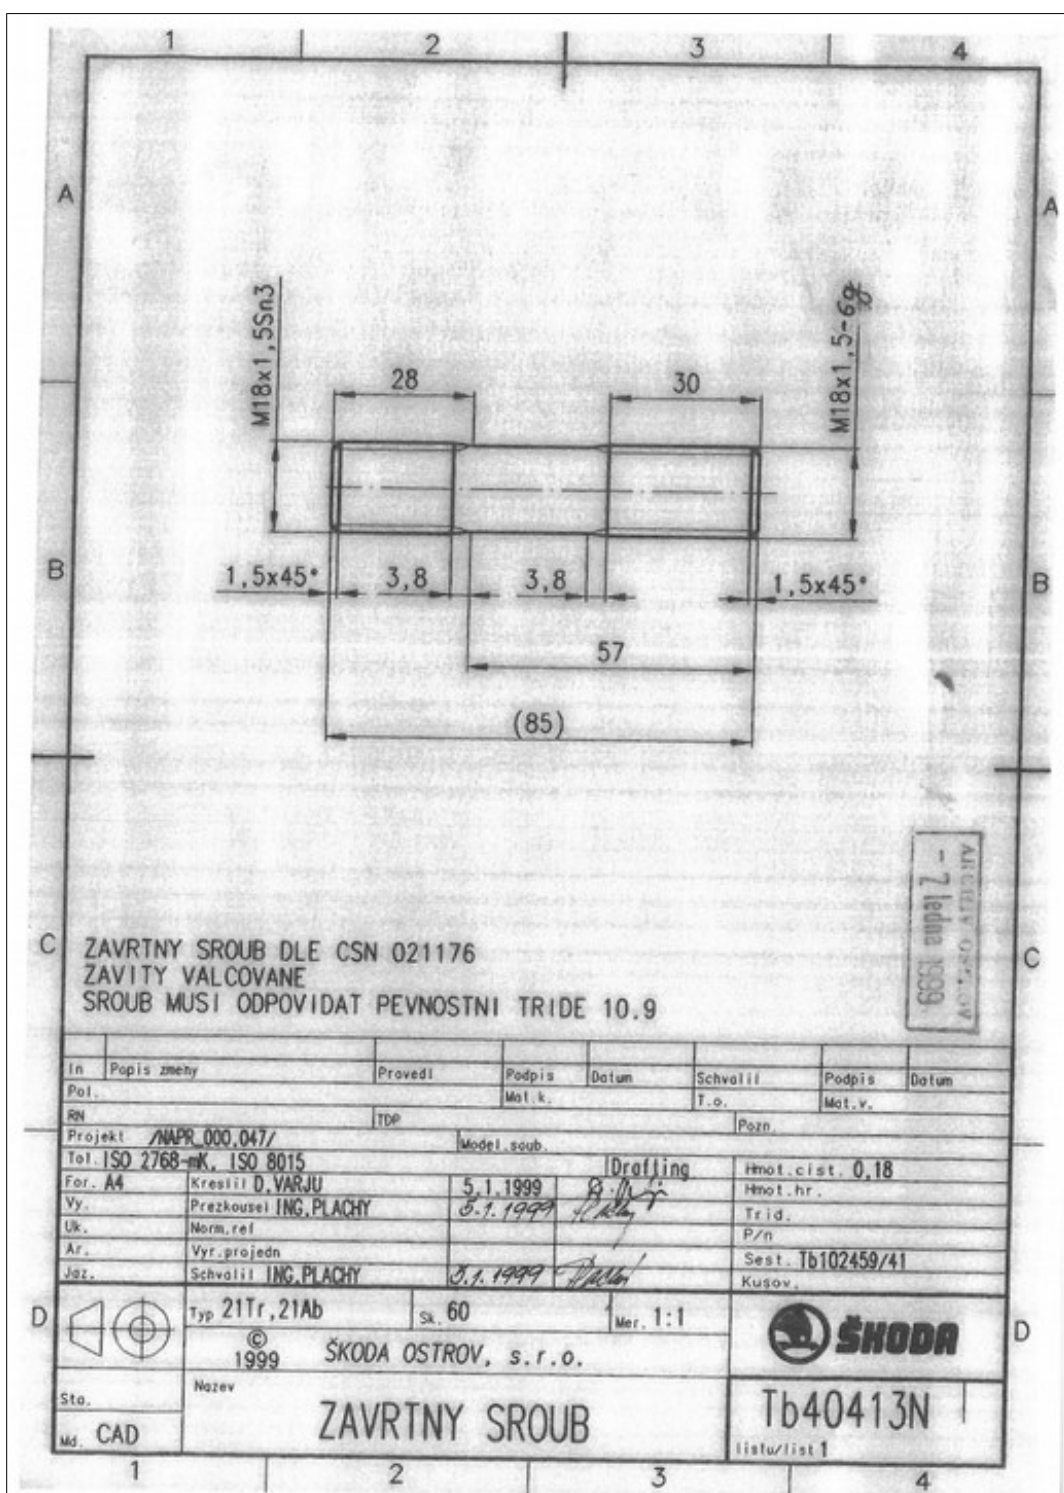
Obr. č. 12: Technický výkres výrobku - závrtného šroubu
