The Rail Safety Inspection Office

Závěrečná zpráva o výsledcích šetření mimořádné události

Accident and incident investigation report

Unsecured movement of the shunting operation with consequent collision with detached rolling stocks, derailment of four rolling stocks and fire at Vlečka – přístav Mělník siding

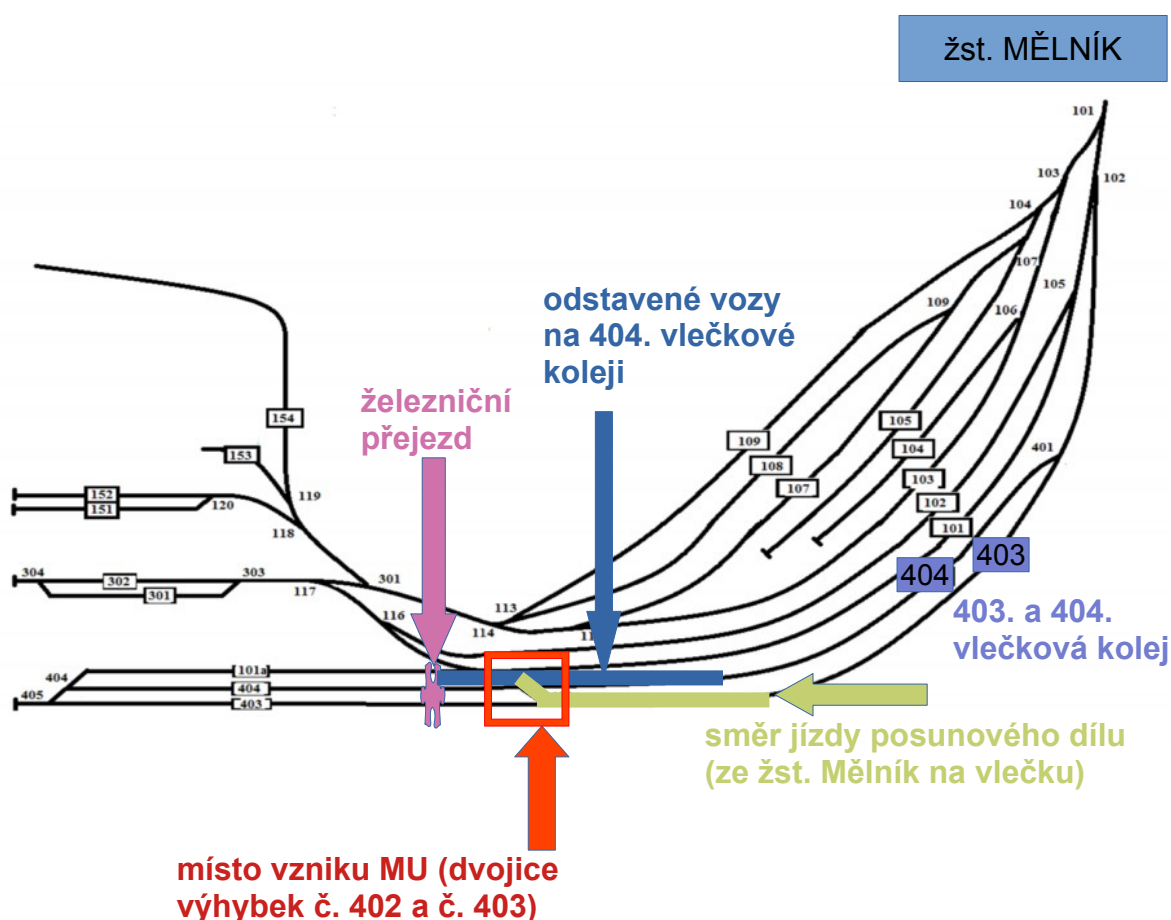
Obr. č. 2: Schéma místa vzniku MU

č. 102 a č. 401, viz Obr. č. 2 – tyto výhybky byly postaveny pro jeho jízdu. Na následující výhybce č. 402 (tvořící spolu s výhybkou č. 403 kolejovou spojku mezi 403. a 404. vlečkovou kolejí) došlo k nezajištěné jízdě přes tuto výhybku, která byla nesprávně přestavena. Posunový díl se následně srazil s odstavenými nákladními vozy stojícími na souběžně se nacházející 404. vlečkové koleji, načež došlo k vykolejení HDV a 3 vozů a k požáru HDV.

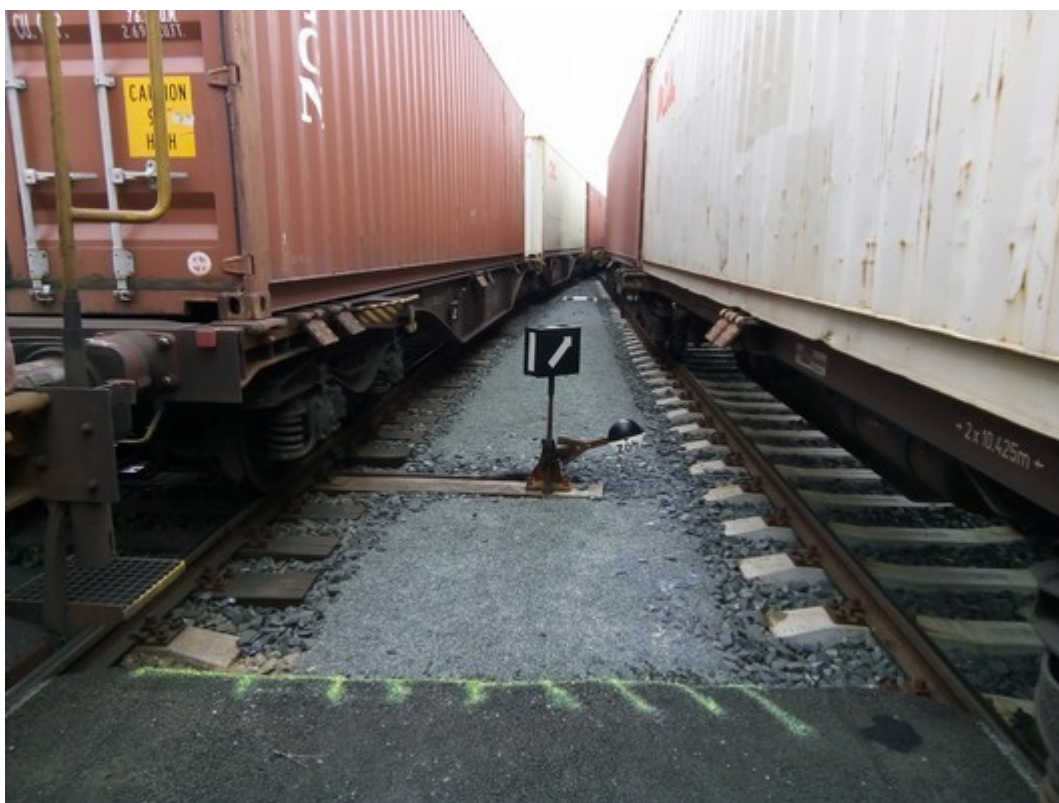
Místo vzniku MU se nacházelo na přímé 403. koleji v areálu vlečky. Výhybka č. 402 byla přestavena do odbočného směru k výhybce č. 403, která byla přestavena pro jízdu drážních vozidel v přímém směru po 404. vlečkové koleji, kde se nacházely odstavené ložené kontejnerové vozy. Poloha zmíněných výhybek ve dvojici si neodpovídala. Výhybkové návěstidlo (těleso) výhybky č. 402 se protáčelo okolo své osy a návěstilo pochybnou návěst, viz Obr. č. 3.

Obr. č. 3: Pochybná návěst výhybkového návěstidla výhybky č. 402

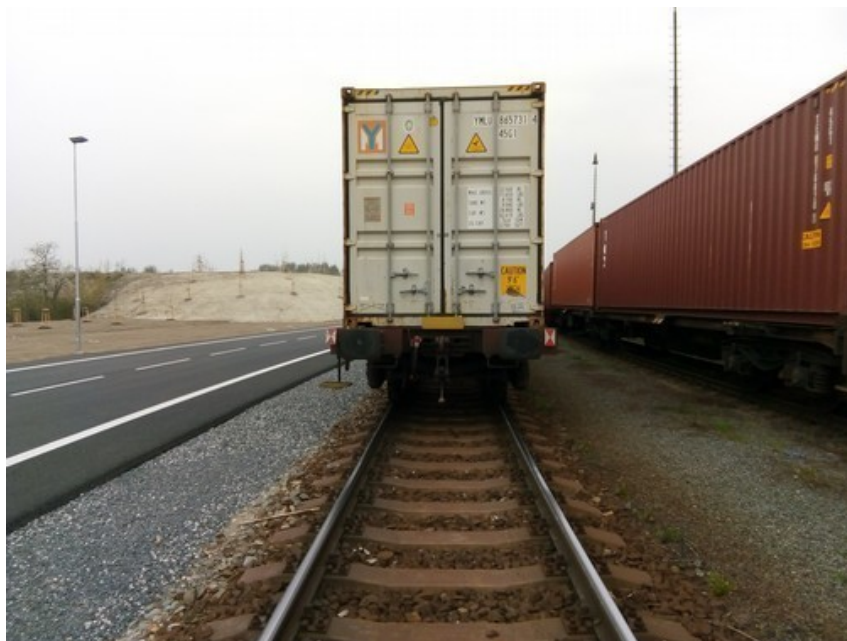
Konec posunového dílu byl označen (při jízdě ze žst. Mělník na vlečku) koncovými návěstními obdélníkovými deskami (viz Obr. č. 4), což bylo v rozporu s ustanovením druhé odrážky v kapitole B.5.4 TDPP, kde je mj. uvedeno, že „*U končících vlaků* (pozn. DI: cílových vlaků v žst. Mělník) *snímá koncové návěsti posunová četa a ukládá je na svém pracovišti*“.

Obr. č. 4: Označení konce posunového dílu

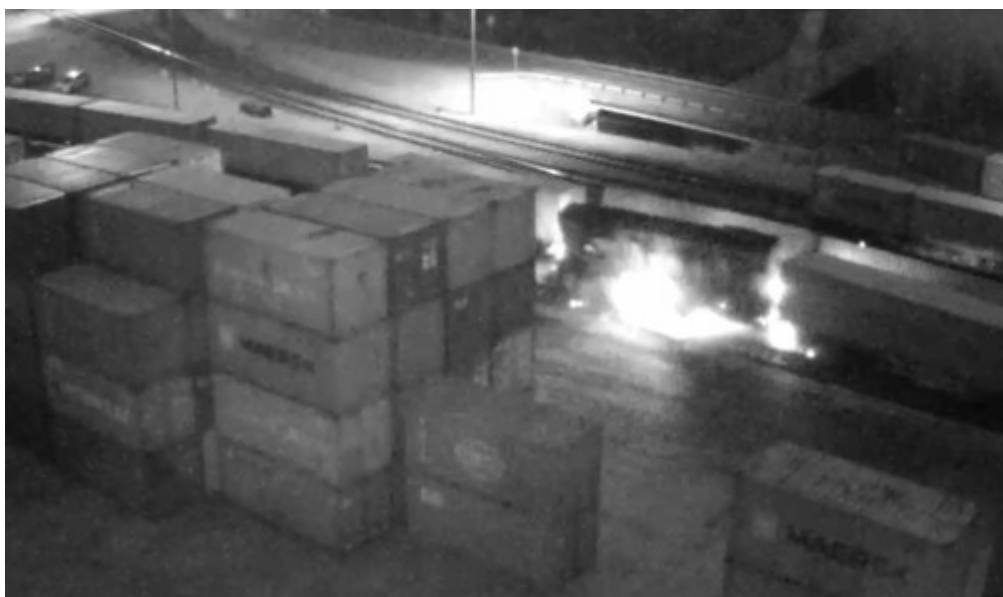
Obr. č. 5: Výřez z videozáznamu zachycujícího vznik MU

Následkem MU se od HDV posunového dílu oddělila palivová nádrž, která následně explodovala, viz výřez na Obr. č. 5, a palivo z ní zčásti oteklo do místních vodotečí. Vedoucí posunu aktivoval bezprostředně po vzniku MU IZS. Při MU došlo k lehkému zranění strojvedoucího, který byl převezen do nemocnice k ošetření. Rovněž došlo ke škodě velkého rozsahu.

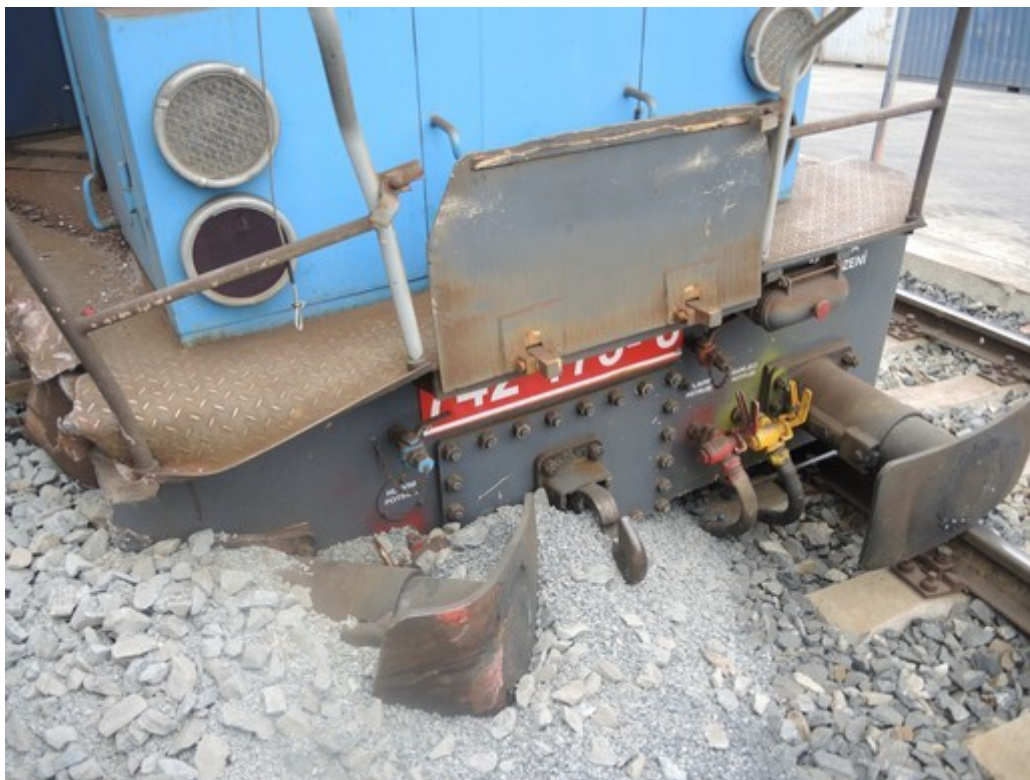
Obr. č. 6: Čelo posunového dílu po MU
