## **Závěrečná zpráva o výsledcích šetření mimořádné události**

Výstup cestujícího z rozjíždějícího se vlaku Os 5021, jeho pád do kolejiště  
a následný střet s vlakem Nex 59099 v železniční stanici Ústí nad Orlicí

### **Accident and incident investigation report**

Disembarkation of the passenger from the moving regional passenger train  
No. 5021, his fall into the track and the consequent collision with the  
freight train No. 59099 at Ústí nad Orlicí station

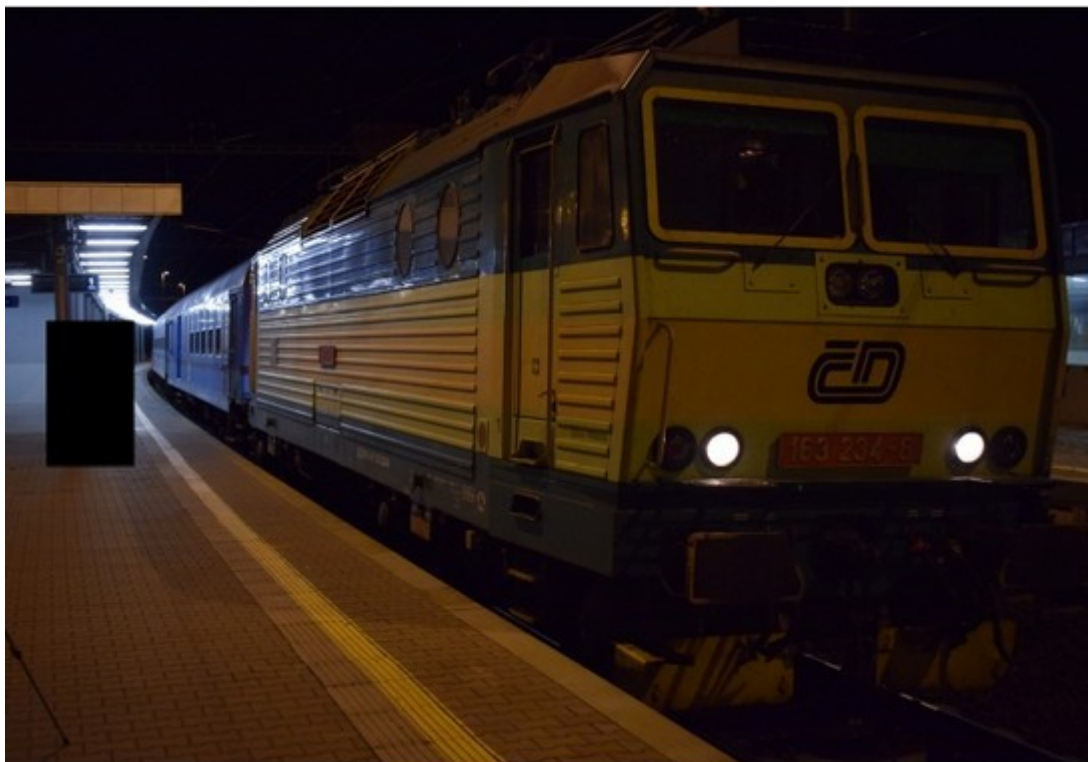
Obr. č. 1: Pohled na postavení vlaku Os 5021 v době vzniku MU. Foto z ověřovacího pokusu ze dne 14. 8. 2019

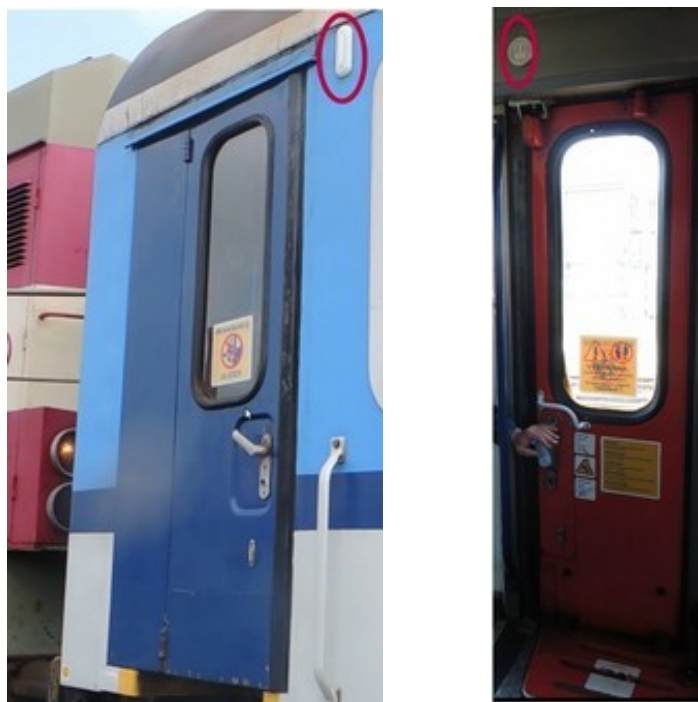
Obr. č. 10: Vnější a vnitřní indikátor stavu ND

Provedením ověřovacích pokusů bylo také zjištěno, že strojvedoucí HDV vlaku Os 5021 nemůže ze svého stanoviště vidět kontrolní světlo otevřených dveří druhého vozu v denní ani noční době (viz Obr. č. 10).

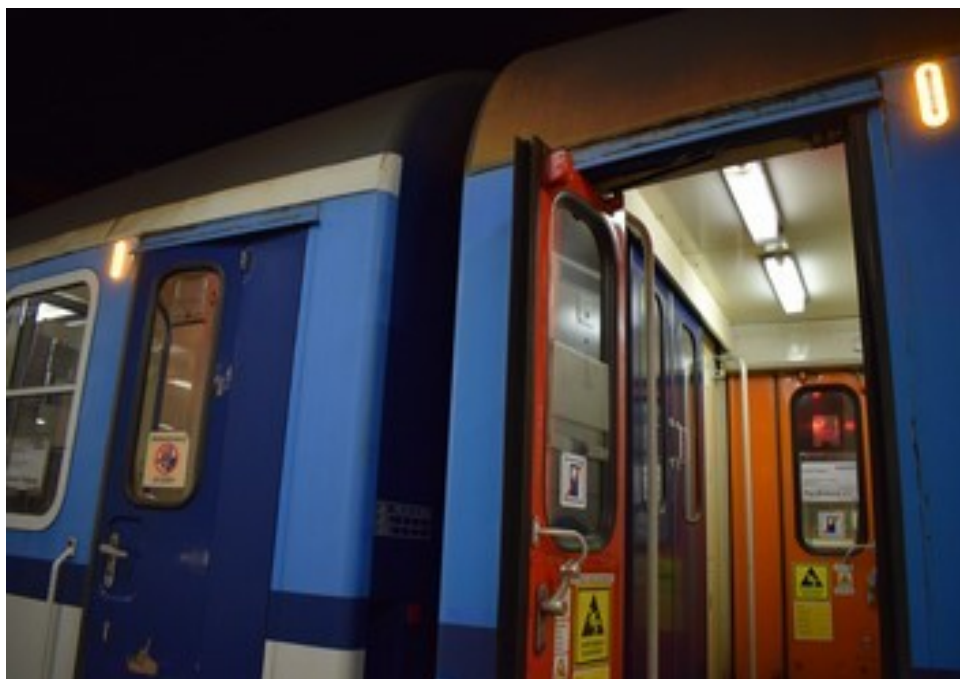
Obr. č. 12: Pohled na indikátory stavu nástupních dveří v noční době Zdroj: DI

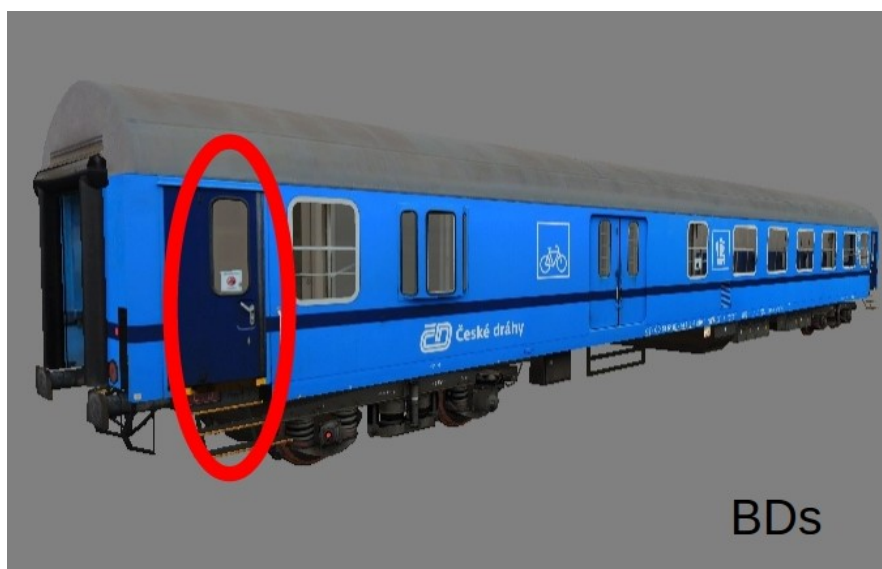
Obr. č. 15: Vůz řady BDs a dveře, které měly být z výchozí stanice uzamčeny, a které použila vlakvedoucí v žst. Ústí nad Orlicí při vzniku MU

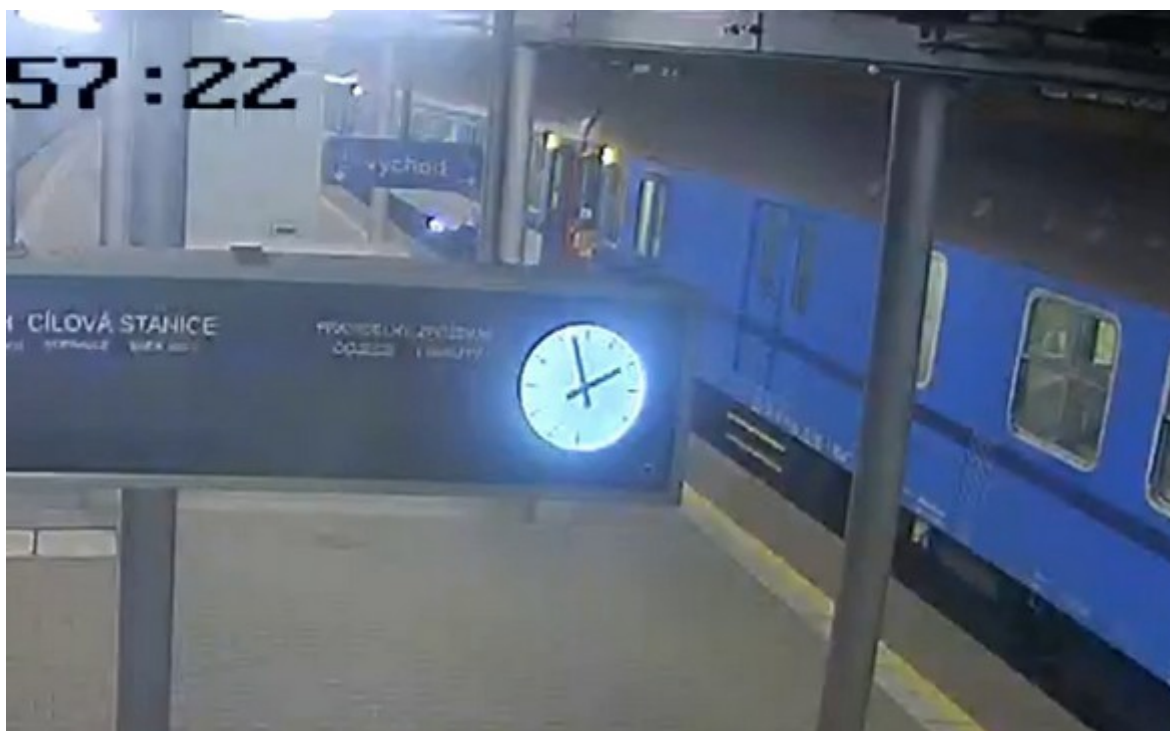
Obr. č. 16: Pohled na rozsvícené indikátory stavu nástupních dveří u prvního a druhého vozu vlaku Os 5021 v době dávání návěsti Souhlas k odjezdu vlakvedoucí  
Zdroj: SŽDC

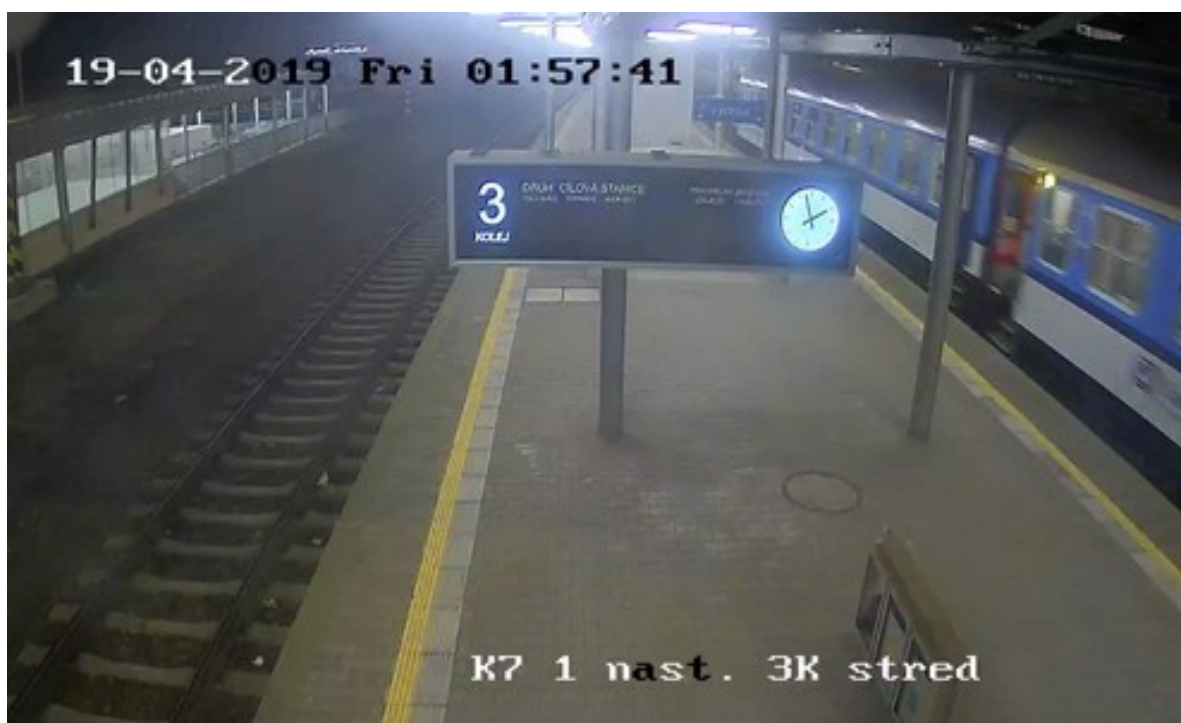
Obr. č. 17: Pohled na svítící indikátor a otevřené zadní dveře druhého vozu, ze kterých vypadl cestující při odjezdu ze žst. Ústí nad Orlicí (vpravo nahoře)  
Zdroj: SŽDC

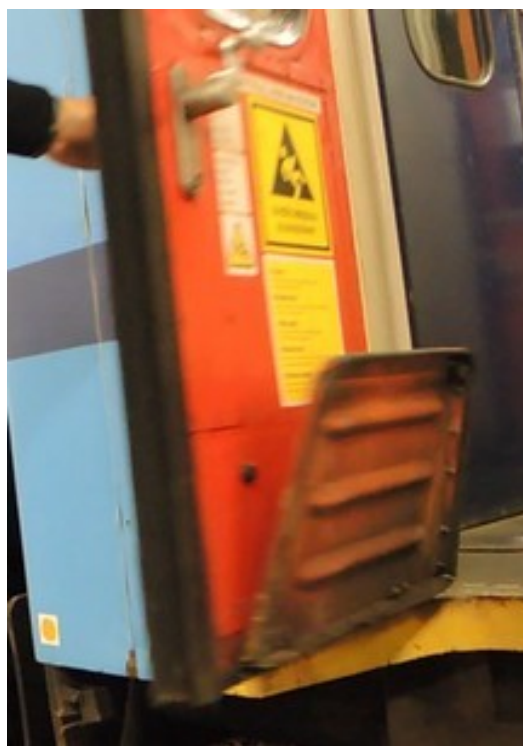
Obr. č. 19: Pohled na vnitřní stranu dveří vozu řady BDs, kde je zámek pro tzv. pětkový klíč zakrytý plechem a nepoužitelný
