The Rail Safety Inspection Office

Accident and incident investigation report

Derailment of the regional passenger train No. 15048 at Vysoké Mýto
operational control point

Friday, 28th June 2019

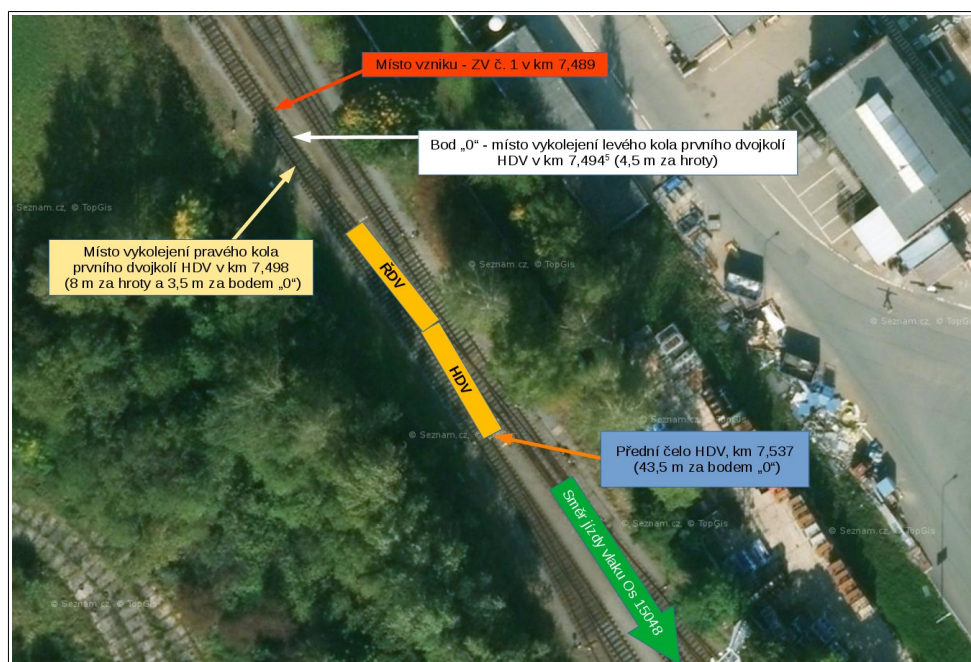
Obr. č. 2: Schéma místa vzniku

Dne 28. 6. 2019 ve 12.51 h vjel vlak Os 15048 jedoucí ze směru od žst. Choceň v dopravně D3 Vysoké Mýto do výhybky č. 1, která nebyla správně přestavena do přednostní polohy pro jízdu DV na SK č. 3. V důsledku toho došlo při jízdě přes výhybku proti hrotu k vidlicové jízdě HDV CZ-ČD 95 54 5 814 030-3 (dále jen 814.030-3) řazeného v čele vlaku a k jeho následnému vykolejení oběma nápravami.

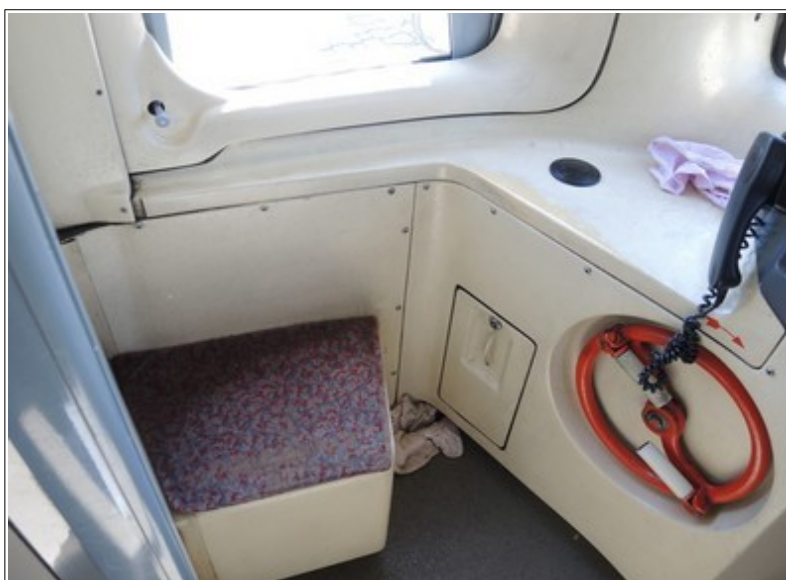
Obr. č. 4: Pohled na nouzové sedadlo.

brzdy typu AK6, ovládaná strhávadlem (povytažením ovládacího knoflíku) byla v souladu s technickou dokumentací DV situována na pravé straně ovládacího pultu, tzn. v místě neumožňujícím její obsluhu osobou sedící na nouzovém sedadle. **Obsluze záklopky záchranné brzdy touto osobou překáželo sedadlo strojvedoucího i s osobou řídící DV, a to bez ohledu, zda při řízení DV sedí na sedadle strojvedoucího nebo stojí za ovládacím pultem, a nemožnost průchodu mezi opěradlem sedadla strojvedoucího a příčkou oddělující kabinu strojvedoucího od nástupního prostoru.** Pro druhou osobu nacházející se za jízdy v kabině strojvedoucího, tzn. také pro strojvedoucího vlaku Os 15048 s platnou licenci a osvědčením strojvedoucího, který dozíral na strojvedoucího v přípravě, jenž absolvoval praktický jízdní výcvik, bylo určeno nouzové sedadlo. Sedadlo bylo umístěno na levé straně kabiny, přičemž navazovalo na levý plastový kryt levé bočnice a zadní příčku kabiny. Tvořené bylo plastovým výliskem, jehož sedák byl pokryt tenkým čalouněním, viz obr. č. 4. Vzhledem k omezenému prostoru mezi přední částí nouzového sedadla a plastovým krytem levé oblony bočnice plynule přecházejícím ve spodní kryt ovládacího pultu stanoviště strojvedoucího, a s tím spojenému nedostatečnému prostoru pro dolní končetiny, nemohl strojvedoucí vlaku Os 15048 na sedadle sedět přirozeně čelem ve směru jízdy, nýbrž pouze vytočeně vpravo (vzhledem k podélné ose motorové jednotky) pod úhlem cca 45 °.

Aktivní zásah do řízení vlaku strojvedoucím vlaku Os 15048 sedícím na nouzovém sedadle nelze vzhledem ke stísněným podmínkám v kabině strojvedoucího označit za komfortní zejména v situaci značného naklonění se strojvedoucího v přípravě nad ovládací pult stanoviště strojvedoucího. **Vzhledem k tomu, že osobou sedící na nouzovém sedadle byl strojvedoucí s platnou licencí a osvědčením strojvedoucího, byl stísněný prostor kabiny eliminován jeho znalostí uspořádání ovládacích prvků DV a způsobu manipulace s nimi. Proto bez ohledu na polohu těla strojvedoucího v přípravě při praktickém jízdním výcviku, tzn. při jeho sezení na sedadle strojvedoucího za ovládacím pultem stanoviště strojvedoucího, stání za ovládacím pultem stanoviště strojvedoucího nebo naklánění se nad ovládací pult stanoviště strojvedoucího, nic nebránilo strojvedoucímu vlaku Os 15048 sedícímu na nouzovém sedadle v aktivním zásahu do řízení vlaku, a to přestavením páky jízdního kontroléru (pravou rukou) do polohy „R“ – rychločinné brzdění.**

Případný aktivní zásah do řízení vlaku zavedením rychločinného brzdění v situaci bezprostředního ohrožení bezpečného provozování drážní dopravy není vzhledem ke stísněným podmínkám v kabině strojvedoucího pro osobu sedící na nouzovém sedadle příliš komfortní, zejména pak v situaci silného naklonění osoby řídící DV nad ovládací pult stanoviště strojvedoucího, ale je proveditelný. Rychločinné brzdění vlaku lze z kabiny strojvedoucího zavést přestavením sdružené páky jízdního kontroléru do aretované polohy „R“ – rychločinné brzdění nebo obsluhou záklopky záchranné brzdy, přičemž osoba sedící na nouzovém sedadle nemůže zavést rychločinné brzdění obsluhou záklopky záchranné brzdy. Důvodem je její nevhodné umístění pouze na pravou stranu ovládacího pultu stanoviště strojvedoucího, kdy obsluze osobě nacházející se vlevo od osoby řídící DV překáží sedadlo strojvedoucího i s osobou řídící DV, a to bez ohledu, zda osoba při řízení DV sedí na sedadle strojvedoucího nebo stojí za ovládacím pultem, a nemožnost průchodu mezi opěradlem sedadla strojvedoucího a příčkou oddělující kabinu strojvedoucího od nástupního prostoru. **Proto lze aktivně zasáhnout do řízení vlaku zavedením rychločinného brzdění pouze manipulací se sdruženou pákou jízdního kontroléru.** Pokud je osobou sedící na nouzovém sedadle strojvedoucí, který dozírá na osobu řídící DV při praktickém výcviku, je stísněný prostor kabiny a nevhodné umístění záklopky záchranné brzdy typu AK6, ovládané strhávadlem (povytažením ovládacího knoflíku) na pravé straně ovládacího pultu, viz bod 6 této ZZ), eliminován dozírajícím strojvedoucím, jenž je znalý uspořádání ovládacích prvků DV a způsobu manipulace s nimi, tzn. manipulace se sdruženou pákou jízdního kontroléru pro její přestavení do polohy „R“. Proto lze konstatovat, že bez ohledu na polohu strojvedoucího v přípravě, tzn. při jeho sezení na sedadle strojvedoucího za ovládacím pultem stanoviště strojvedoucího, při jeho stání za ovládacím pultem nebo naklánění se nad ovládací pult, nebránilo strojvedoucímu vlaku Os 15048, který byl držitelem platného osvědčení strojvedoucího pro danou dráhu nebo její část (znalý druhu vozidla a způsobu jeho užití), sedícímu na nouzovém sedadle, nic v aktivním zásahu do řízení vlaku pro snížení následků MU, a to přestavením sdružené páky jízdního kontroléru do aretované polohy „R“ – rychločinné brzdění.

- Přijmout vlastní opatření, které zajistí „přemístění“ stávající záklopy záchranné brzdy v kabině strojvedoucího drážních vozidel řady 814 a 914 z pravé strany ovládacího pultu stanoviště strojvedoucího nebo zřízení duplicitní (zdvojené) záklopy záchranné brzdy na takové místo, aby ji mohla v situaci bezprostředního ohrožení bezpečného provozování drážní dopravy snadno použít také druhá osoba v kabině strojvedoucího sedící na nouzovém sedadle nebo stojící vlevo vedle osoby řídící drážní vozidlo.

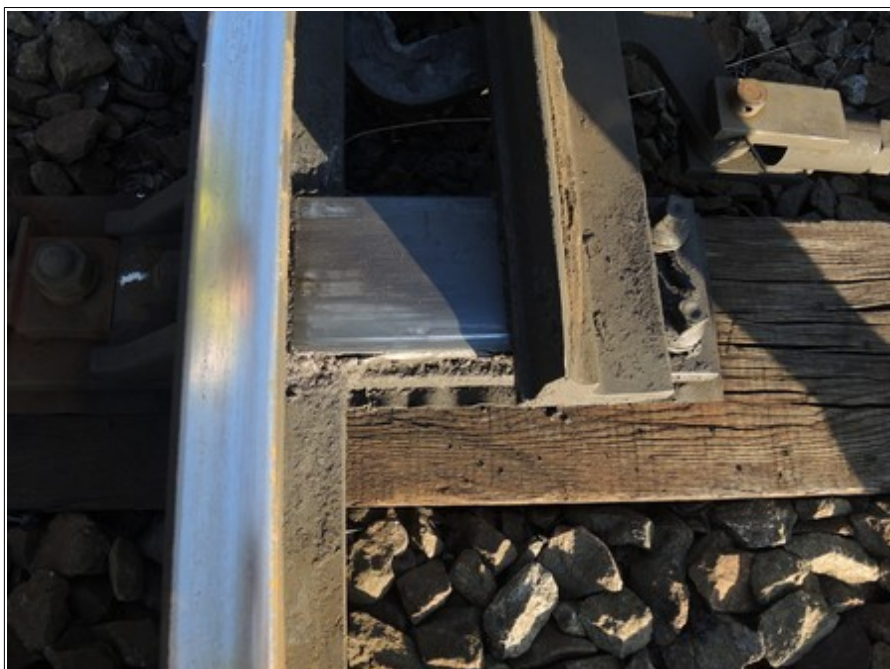
- všechny kluzné stoličky výhybky č. 1 byly pokryty mazacím tukem. Mezery mezi kluznými stoličkami a spodní hranou jazyků se pohybovaly v rozmezí od 1 mm do 2,5 mm. Na první levé kluzné stoličce byla ve směru pohybu jazyka, a to po celé délce jeho pohybu po stoličce, patrná čerstvá rýha o hloubce 1 mm a šířce 5 mm vzniklá působením cizího předmětu. Původce rýhy nebyl ohledáním výhybky zjištěn;

Obr. č. 5: Rýha na první kluzné stoličce výhybky č. 1

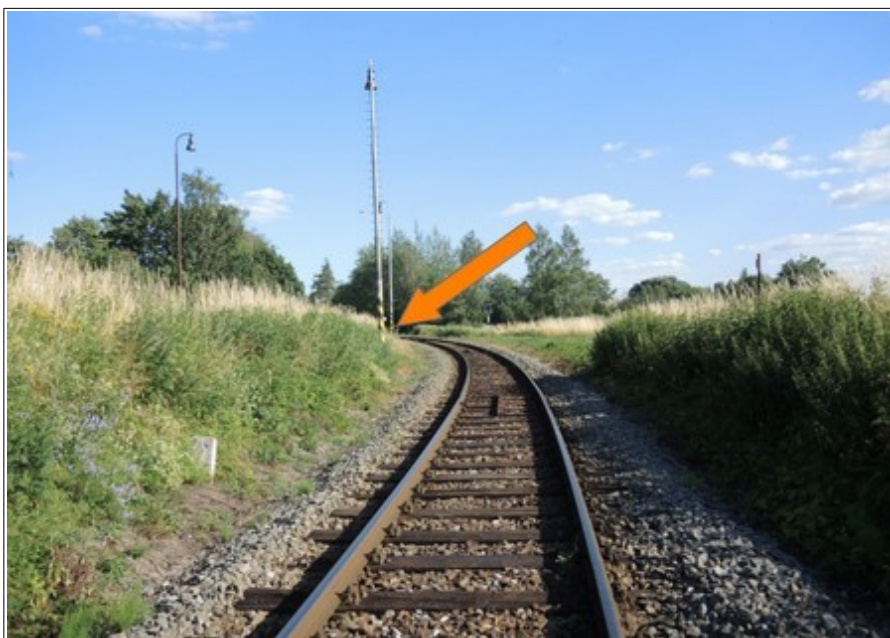
- the train driver did not obey the instruction of the signal device Sv1 of Vysoké Mýto operational control which did not signal a signal „Ride secured”.

- výhybka č. 1 byla vybavena samovratným přestavníkem SP-03 s hydraulickým válcem HVO 2. Světelné návěstidlo výhybky bylo opatřeno černým označovacím štítkem s bílým nápisem „Sv1“. Návěstidlo bylo umístěno v úrovni ZV na ocelovém stožáru se středem optiky návěstní svítilny ve výšce 1 m nad temenem kolejnice. Návěst „Jízda zajištěna“ návěstěná návěstidlem Sv1 byla viditelná ze vzdálenosti 102 m. Doba svícení a zhasnutí zábleskového světla byla v poměru 1:7, s frekvencí 1 Hz;

Obr. č. 6: Pohled na návěstidlo Sv1 z úrovně počátku jeho viditelnosti.
