Závěrečná zpráva o výsledcích šetření mimořádné události

Střetnutí vlaku Sp 1793 s osobním automobilem na železničním přejezdu P5223
mezi železničními stanicemi Jaroměř a Smiřice

Accident and incident investigation report

Collision of the regional passenger train No. 1793 with a car at the level crossing
No. P5223 between Jaroměř and Smiřice stations

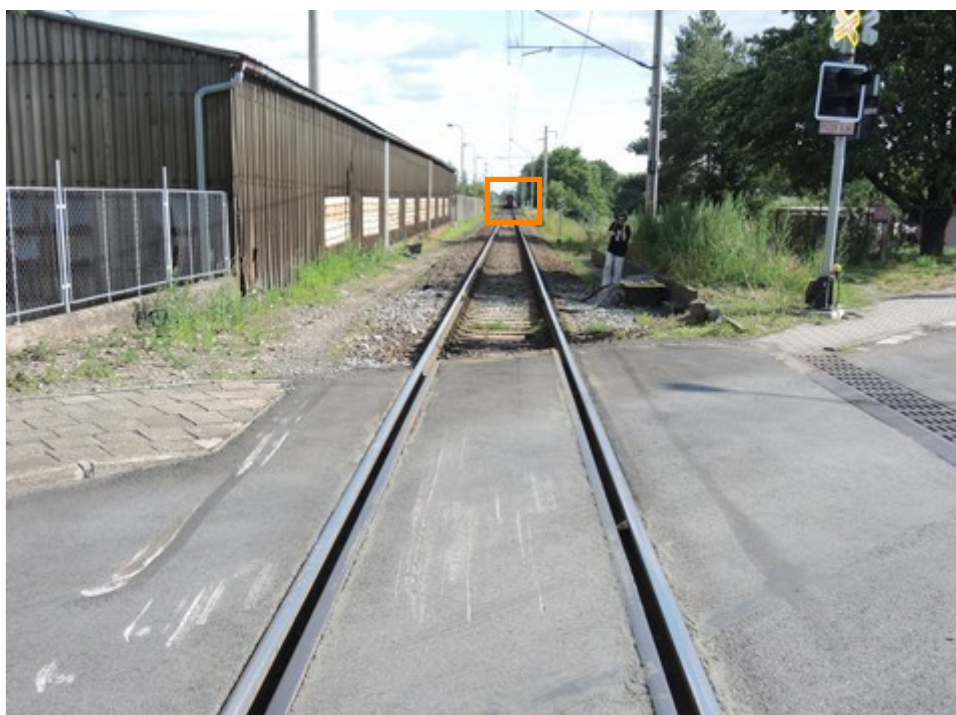
Obr. č. 1: Pohled na polohu konce vlaku od ŽP po vzniku MU

- v km 34,819, tj. ve vzdálenosti 249 m od ŽP, stál konec vlaku;
- čelo vlaku se v konečném postavení po MU nacházelo v km 34,769, tj. ve vzdálenosti 299 m od ŽP;

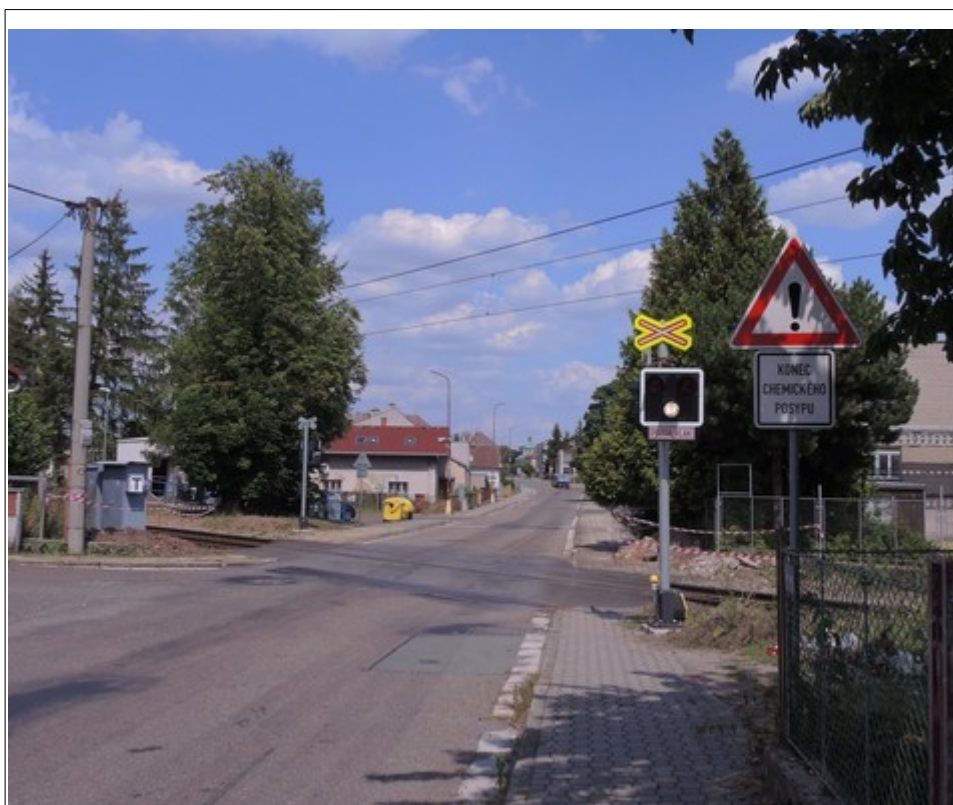
Dopravní značení na pozemní komunikaci III. tř. č. 2998 a na místní komunikaci č. 14c bylo v souladu s příslušnými předpisy pro provoz na pozemních komunikacích – vyhláškou č. 294/2015 Sb. a TP 65. Dopravní značky byly v době ohledání pověřenými osobami provozovatele dráhy a inspektory DI bezprostředně po vzniku MU nepoškozené a dobře viditelné. Výstražný kříž a světelná skříň výstražníku byly z pozemní komunikace III. tř. č. 2998 viditelné na vzdálenost 90 m a z MK č. 14c viditelné na vzdálenost 35 m. Výstraha PZZ dávaná dvěma červenými střídavě přerušovanými světly byla viditelná a spolehlivě rozpoznatelná z pozemní komunikace III. tř. č. 2998 na vzdálenost 60 m (viz obr. č. 3) a z MK č. 14c na vzdálenost 35 m. Viditelnost výstražného kříže a světelné výstrahy na světelné skříně výstražníku splňovala ustanovení normy ČSN 73 6380, a sice minimální hodnotu 40 m pro pozemní komunikaci III. tř. a 35 m pro MK skupiny C.

Možné oslnění řidičky OA sluncem bylo vzhledem ke směru její jízdy a orientování ŽP vyloučeno. Tato skutečnost byla ověřena také při následném ohledání místa DI za shodného času a světelných podmínek, jako při vzniku MU (viz obr. č. 4 a 5).

Obr. č. 4: Viditelnost výstražníku z ulice Hradecká

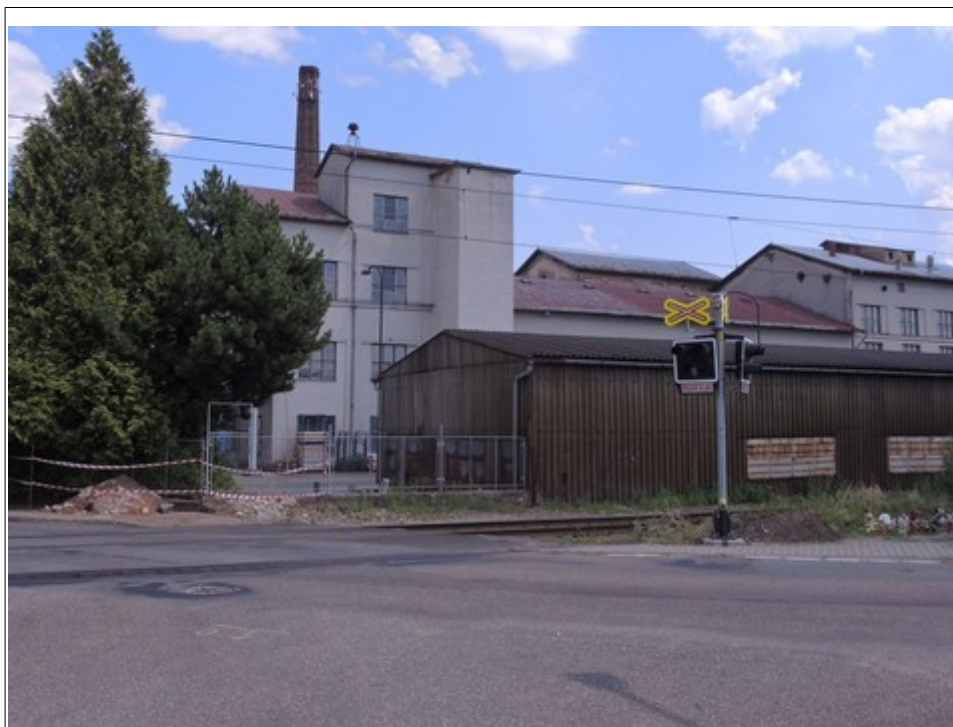
- viditelnost výstražných křížů a světelné výstrahy PZZ z MK č. 14c byla naměřena 35 m;
 - na povrchu pozemní komunikace III. tř. a na přejezdové vozovce nebyly zjištěny stopy pneumatik po brzdění OA, byly zjištěny pouze stopy vzniklé následkem sunutí OA po střetnutí s vlakem Sp 1793.

Obr. č. 5: Viditelnost výstražníku z ulice Nádražní

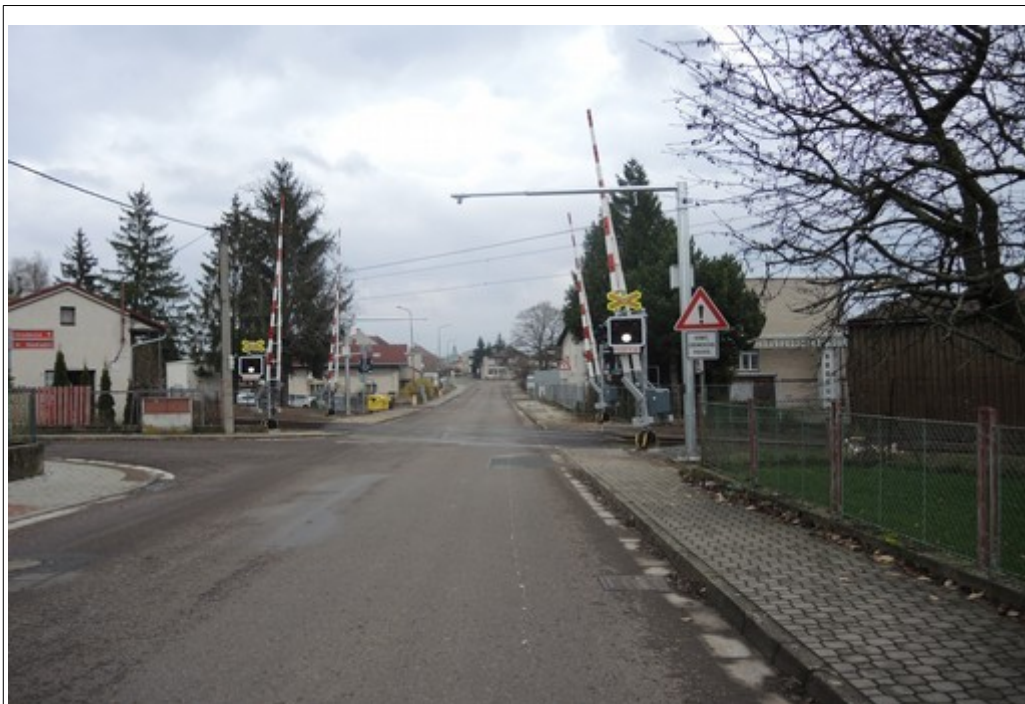
Obr. č. 6: PZZ se závorovými břevny z ulice Hradecká
