Závěrečná zpráva o výsledcích šetření mimořádné události

Střetnutí vlaku Os 6606 s jízdní soupravou na železničním přejezdu P3395 mezi železničními stanicemi Mimoň a Zákupy

Accident and incident investigation report

Collision of the regional passenger train No. 6606 with a lorry at the level crossing No. P3395 between Mimoň and Zákupy stations

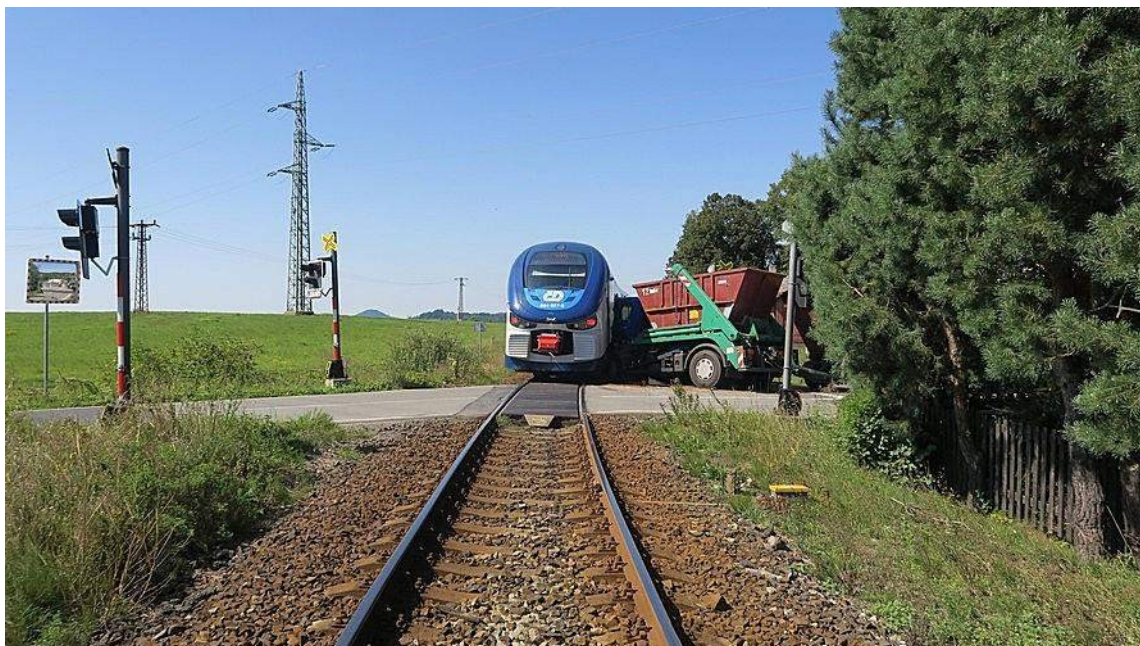
Obr. č. 1: Poloha vozidel po zastavení, konec vlaku Os 6606, vlevo odrazové zrcadlo Zdroj: SŽDC

rozházené věci z kabiny řidiče nákladního automobilu. Za sloupkem výstražníků „B“ byl do motorové jednotky vklíněn nákladní automobil, který měl zcela poškozenou levou a přední stranu kabiny řidiče. Dále měl poškozené řízení, čelní sklo, podběh a přední nápravu. Ve vzdálenosti 5,0 m za koncem konstrukce přejezdu bylo k pravému kolejnicovému pásu připevněno kolové čidlo, které mělo viditelně poškozené propojovací a přívodní kabely a kabelovou skříňku vpravo vně koleje, která byla vyvrácena. Od místa zaklínění obou vozidel až k čelu vlaku byly podél koleje na šterkovém loži stopy maziva, provozních kapalin a ležely zde i poškozené části z motorové jednotky (plastové a plechové části karoserie (krytů), rozbité skleněné výplně oken a dveří). Od místa zastavení středního podvozku motorové jednotky (km 94,610) začínalo vpravo vně koleje nástupiště zastávky Zákupy-Božíkov z tvárnic Tischer. Od místa zastavení čela DV byl již železniční svršek bez cizích předmětů souvisejících s MU. Železniční svršek a spodek byl v celé délce ohledání místa MU bez viditelného poškození a směrových či výškových závad.

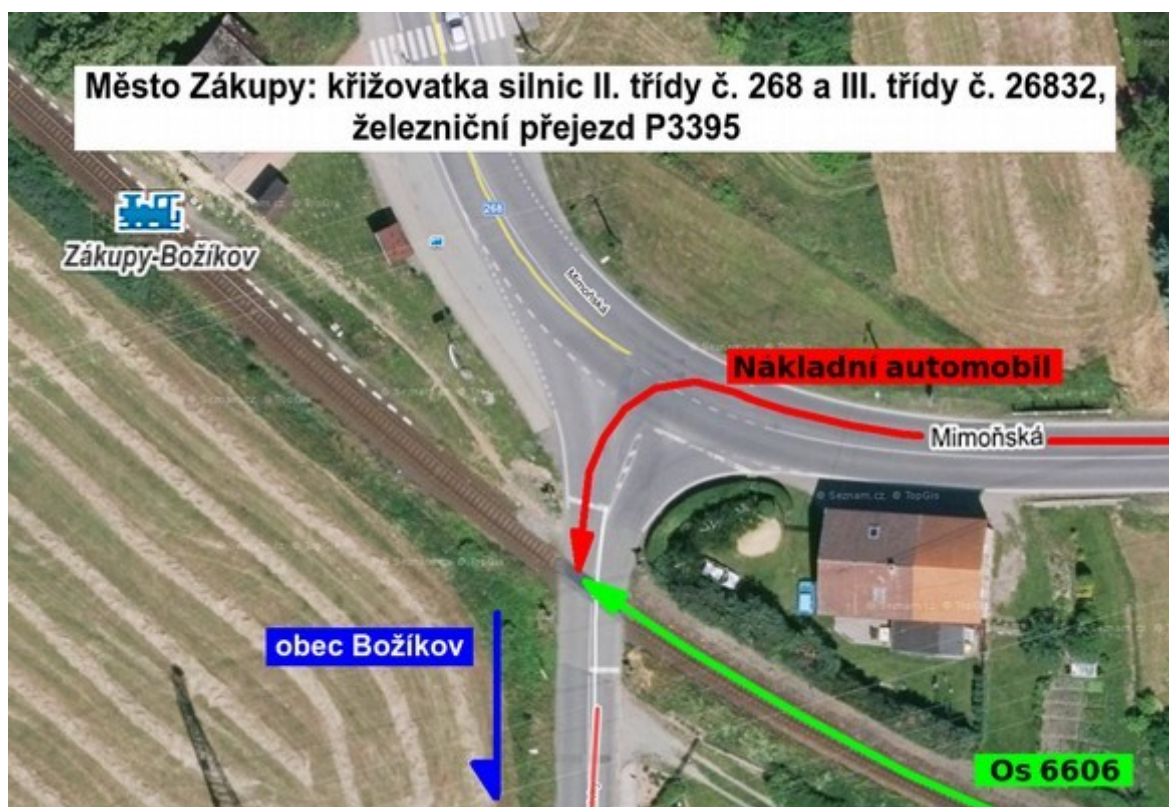
Obr. č. 2: Schéma místa vzniku MU

Železniční přejezd P3395 je z pohledu vedení jednotlivých dopravních proudů, resp. prostorového uspořádání dosti problematický. V jeho těsné blízkosti se nachází křižovatka silniční komunikace II. třídy č. 268 a III. třídy č. 26832. Křižovatka tvaru „T“ má průběžnou větev tvořenou silnicí II. třídy č. 268 ve směrovém oblouku, v jehož vrcholu odbočuje silnice III. třídy č. 26832, která přetíná železniční přejezd a pokračuje do obce Božíkov. Vzdálenost úrovně nebezpečného pásma přejezdu od hranice křižovatky silnic dosahuje pouze 15 m, což generuje nebezpečné situace (viz níže), nicméně tato hodnota je v souladu s čl. 5.2.1 ČSN 73 6380, neboť nejde o nově zřízený přejezd (viz níže). Železniční přejezd je zabezpečen světelným PZZ s pozitivní signalizací bez závorových břeven. Vyjma prostého přehlédnutí aktivní světelné a zvukové signalizace výstražníků PZZ z důvodu absence závorových břeven se zde projevují i další negativní faktory, které způsobují nebezpečné situace:

Druhým způsobem řešení je vybudování světelného signalizačního zařízení na křižovatce, které je koordinováno s PZZ a zajistí vyklizení prostoru přejezdu před příjezdem vlaku. To může být doprovázeno výše uvedenou změnou dopravního značení nebo stavebními úpravami (např. přidání jízdních pruhů).

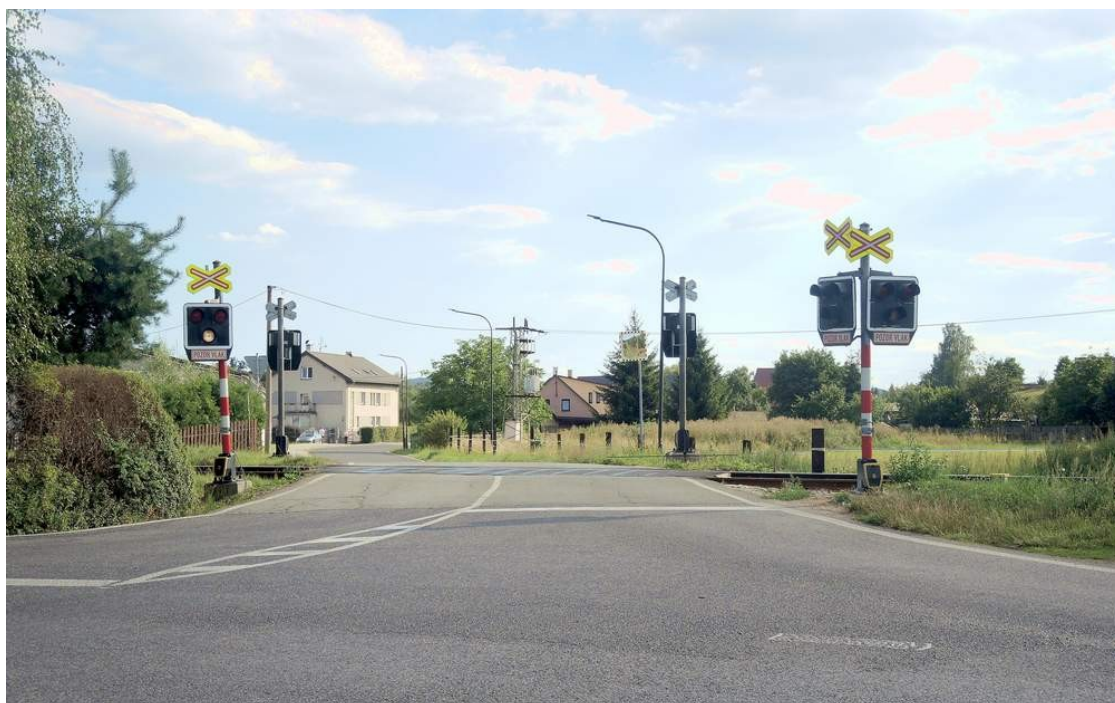
Jízda vlaků byla zabezpečena traťovým zabezpečovacím zařízením, automatické hradlo typu AHP-03 bez oddílového návěstidla, s počítači náprav Frauscher (dle TNŽ 34 2620 zabezpečovací zařízení 3. kategorie). Železniční přejezd v km 94,623 byl zabezpečen přejezdovým zabezpečovacím zařízením (PZZ) typu AŽD 71, kategorie PZS 3SBI. PZZ mělo na všech (pěti) výstražníkových skříních v činnosti zvukovou signalizaci zvukem zvonků a světelnou signalizaci červenými střídavě přerušovanými světly. Reléový domek i traťový telefon byly uzamčené, zámky nebyly poškozené a tlačítko pro místní obsluhu bylo uzamčené. Výstražné dopravní značky A32a *Výstražný kříž pro železniční přejezd jednokolejný*, rozhodné pro jízdu řidiče nákladního automobilu, byly umístěny na výstražnících „B1“, „B2“ a „D“. Zjištěná viditelnost výstražníku „B2“ ze směru jízdy

Obr. č. 3: Rozmístění výstražníků ze směru od Mimoně (zleva) a České Lípy (zprava) Zdroj: DI

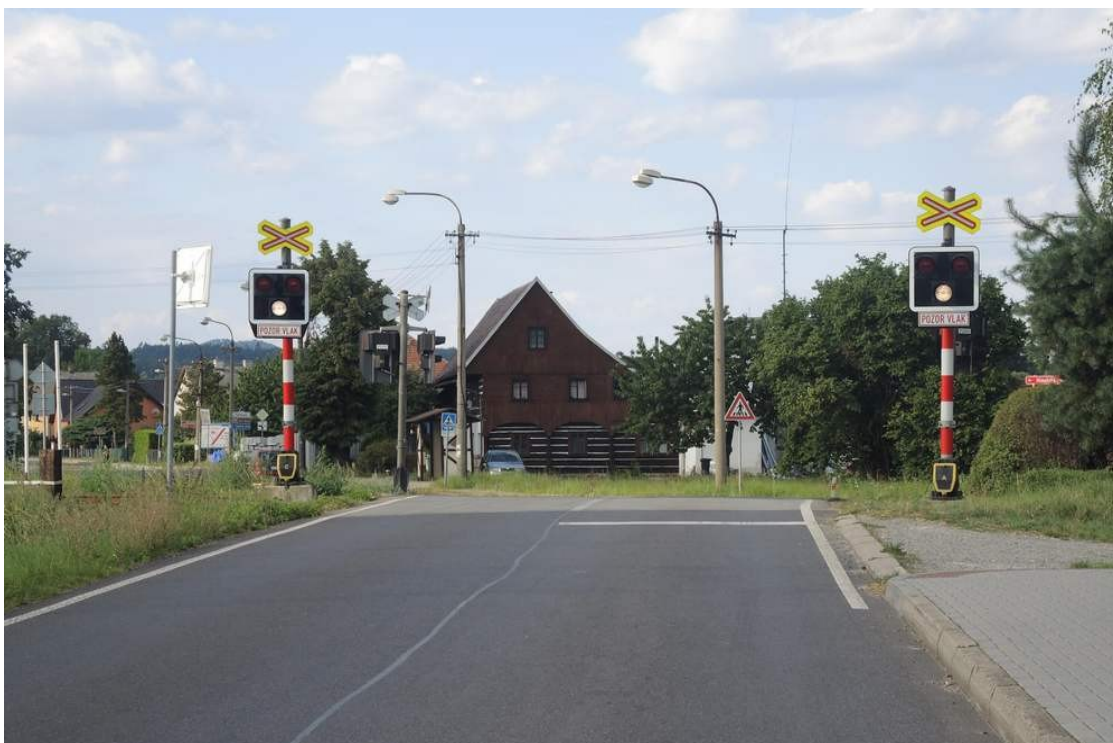
Obr. č. 4: Rozmístění výstražníků od Božíkova

Z důvodu nezajištěných rozhledových poměrů v uvedeném kvadrantu bylo v blízkosti železničního přejezdu instalováno dopravní zařízení – odrazové zrcadlo pro směr jízdy silničních vozidel od křižovatky směr Božíkov, pro zvýšení vzájemné viditelnosti vlaku a silničního vozidla přijíždějícího k přejezdu. Řidič silničního vozidla tak kromě varování světelnou a zvukovou výstrahou PZZ mohl současně pohledem do zrcadla vidět vlak blížící se k přejezdu od žst. Mimoň a učinit nezbytná opatření k zamezení střetnutí s vlakem. Obdobný pohled se nabízel i strojvedoucímu vlaku, avšak ten do doby bezprostředního ohrožení není povinen jet nižší než povolenou rychlostí, přičemž u vozidla v zrcadle v podstatě nelze poznat, jestli hodlá před přejezdem zastavit, či nikoli. Uvedená instalace odrazového zrcadla byla funkčním, ale pouze doplňkovým opatřením, neboť žádný předpis nedává řidiči automobilu ani strojvedoucímu přímou povinnost odraz v zrcadle sledovat.

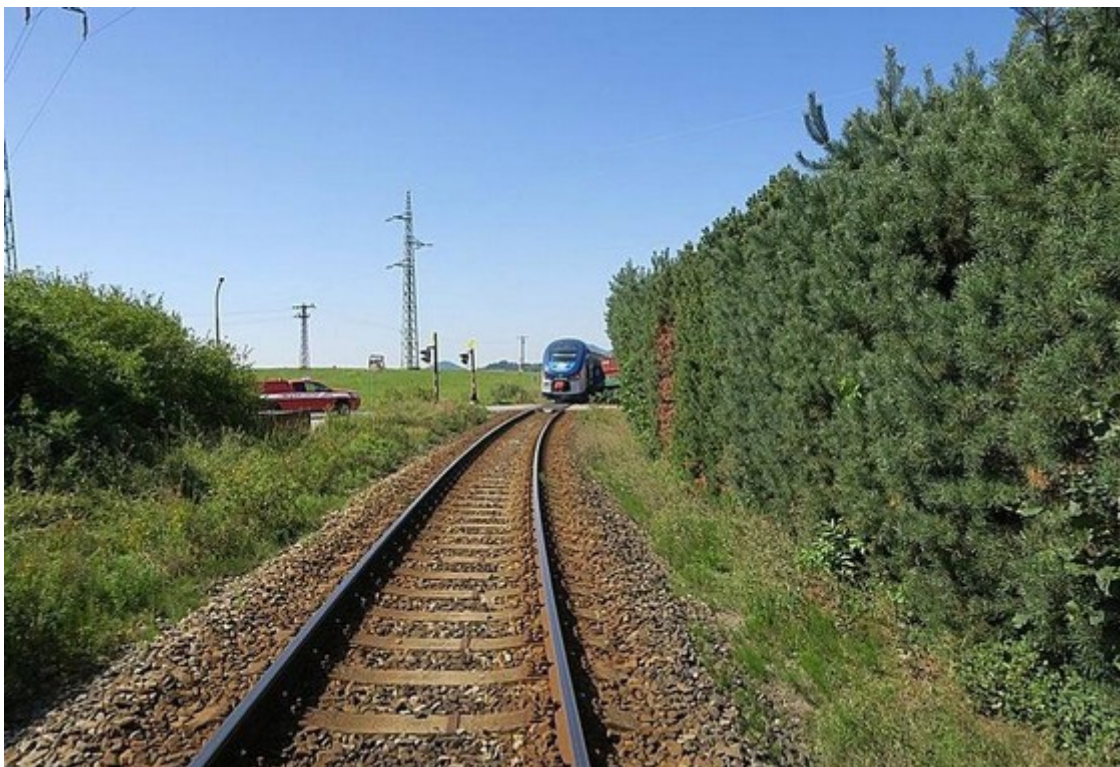
Obr. č. 5: Vpravo – vysázené okrasné dřeviny tvořící překážku rozhledových poměrů na železničním přejezdu P3395

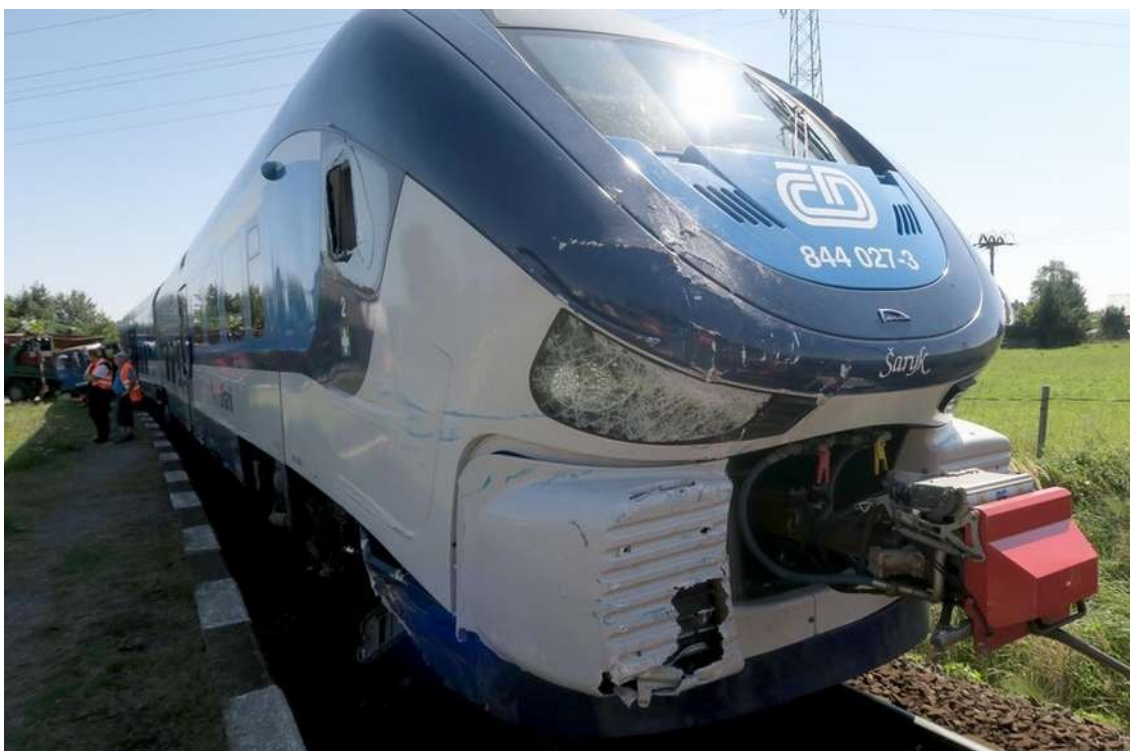
- HDV (vlak Os 6606) 6 000 000 Kč; *)
- zařízení dráhy 0 Kč;
- životním prostředí 0 Kč.

Obr. č. 6: Poškození vlaku Os 6606
