The Rail Safety Inspection Office

Závěrečná zpráva o výsledcích šetření mimořádné události

Nedovolená jízda sunutého posunového dílu za úroveň seřadovacího návěstidla Se81 v poloze „Posun zakázán“ v železniční stanici Kolín a následné vjetí do jízdní (vlakové) cesty postavené pro vlak Os 5914

č. j.: 6-3141/2019/DI

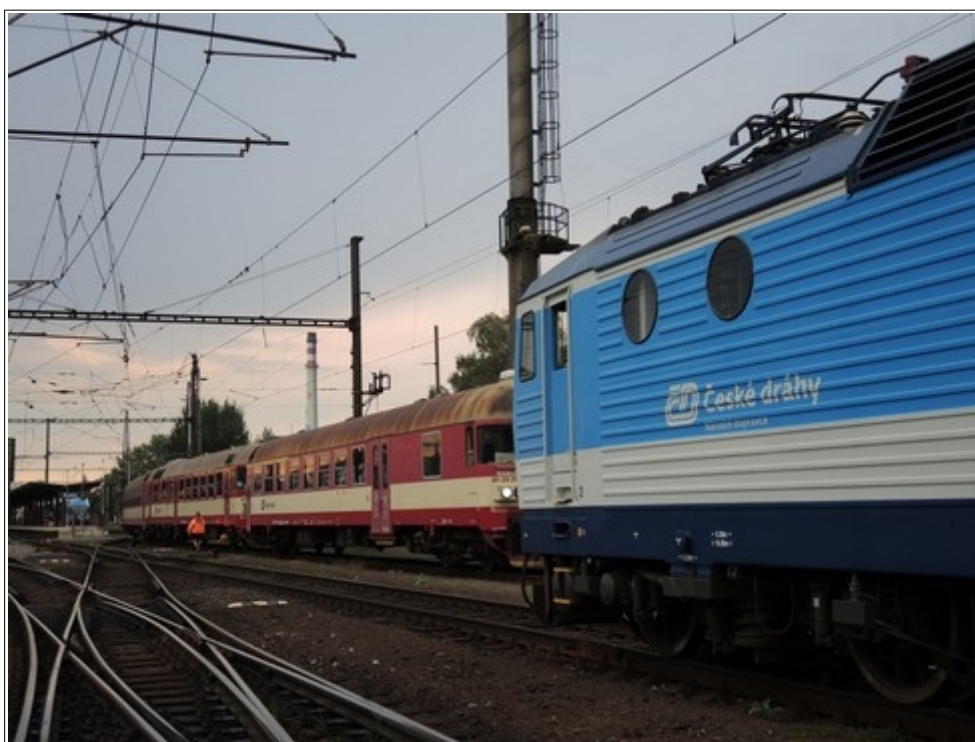
Obr. č. 1: Snímek místa MU dokumentující postavení DV vlaku Os 5914 a sunutého posunového dílu při ohledání místa MU.

- v konečném postavení po MU svým předním čelem zastavil v nevykolejeném a nepoškozeném stavu v km 298,110, tzn.:
 - ve vzdálenosti 45 m za seřaďovacím návěstidlem Se81, které návěstilo návěst „Posun zakázán, a 38 m za námezníkem situovaným mezi větvemi výhybky č. 136, tzn. nepřenosným neproměnným návěstidlem, které stanovovalo hranici mezi dvěma sousedními SK a u sbíhajících se SK návěstí „Hranice koleje“ upozorňovalo na hranici, přes níž nesmí přesahovat DV, aby nebyla ohrožena jízda DV po sousední koleji (dále také námezník),

- v konečném postavení po MU svým předním čelem zastavil v nevykolejeném a nepoškozeném stavu v km 298,024, tzn.:
 - ve vzdálenosti 3 m za seřadovacím návěstidlem Se78 a 50 m před námezíkem situovaným mezi větvemi části „a“ křižovatkové výhybky č. 129a/b,

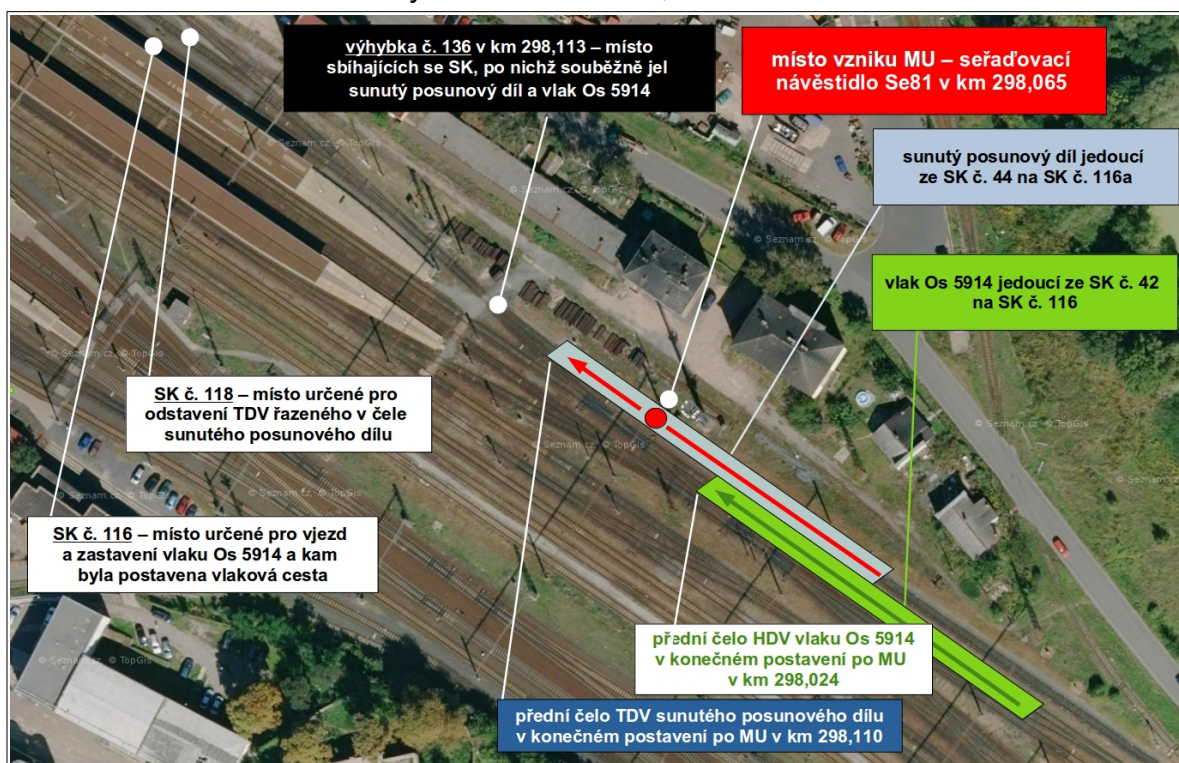
Obr. č. 2: Schéma místa vzniku MU.

- jednoduchá (oboustranná) oblouková výhybka č. 136, situovaná v km 298,113, byla přestavena do polohy ve směru jízdy vlaku Os 5914 ze SK č. 42 na SK č. 116b, tzn. pro jízdu DV přes výhybku po hrotu zleva. Přestože TDV řazené v čele sunutého posunového dílu zastavilo koly 1. nápravy předního podvozku ve směru

- ve vlakové cestě vlaku Os 5914 se před výhybkou č. 136 nacházela křižovatková výhybka č. 129a/b, situovaná v km 298,062, jejíž část „b“ byla ve vlakové cestě rozhodná pro variantní jízdu DV ze SK č. 42 na SK č. 114 nebo 116. Křižovatková výhybka byla přestavena do polohy ve směru jízdy vlaku Os 5914 ze SK č. 42 přes výhybku č. 136 na SK č. 116b, tzn. vedlejším směrem zprava doprava;

- v jízdni (posunové) cestě (dále jen posunová cesta) byla mezi hlavním (cestovým) návěstidlem (dále jen cestové návěstidlo) Lc44, situovaným v km 297,819 vpravo přímo u SK č. 44, a seřaďovacím návěstidlem Se81 vzájemná vzdálenost 246 m;

- ve vlakové cestě postavené pro vlak Os 5914 byla mezi cestovým návěstidlem Lc42, situovaným v km 297,823 vpravo přímo u SK č. 42, a cestovým návěstidlem Lc116, situovaným v km 298,306 vpravo přímo u SK č. 116, vzájemná vzdálenost 483 m, tzn. nedostatečná zábrzdná vzdálenost;

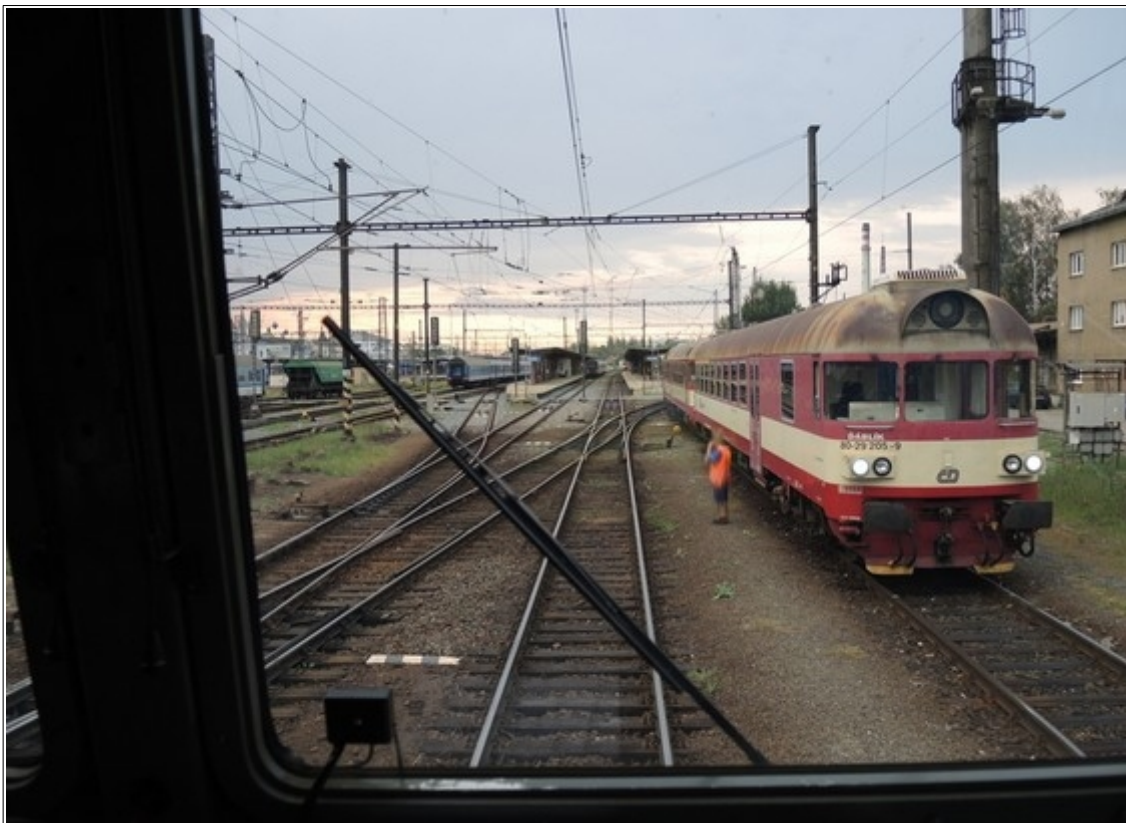
Obr. č. 3: Pohled z pravého čelního okna kabiny strojvedoucího vlaku Os 5914 na sunutý posunový díl stojící na SK č. 116a a výhybce č. 136 žst. Kolín.

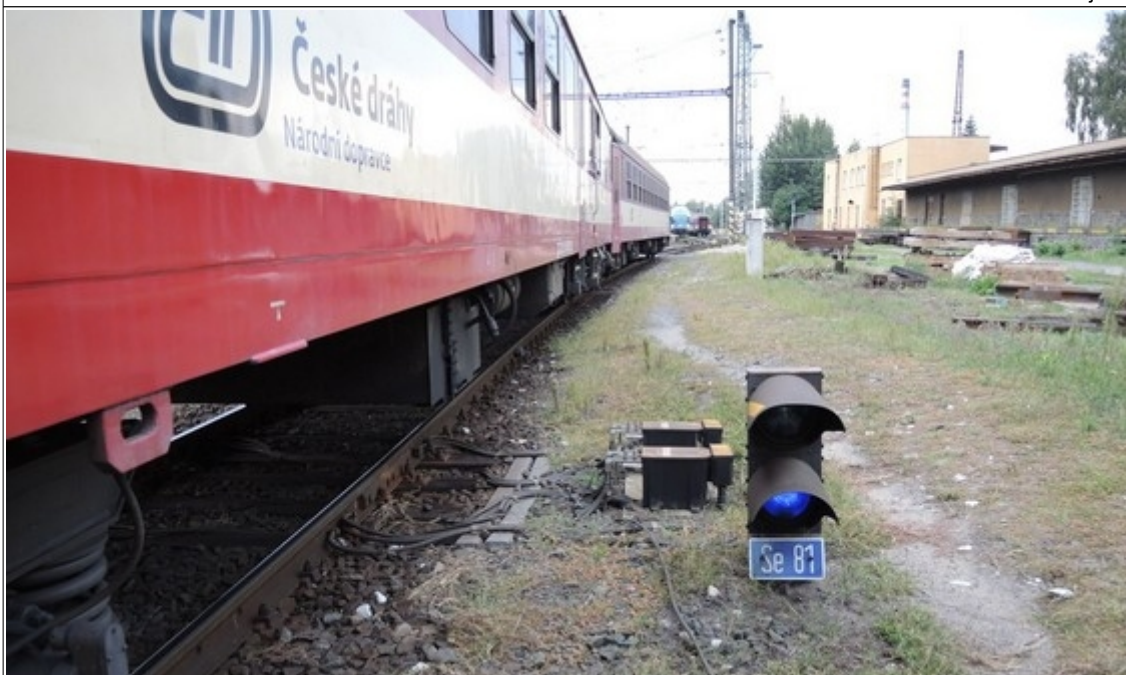
Obr. č. 4: Snímek dokumentující dvě DV sunutého posunového dílu stojící za úrovní seřadovacího návěstidla Se81 žst. Kolín, jež návěstí „Posun zakázán“ jízdu ze SK č. 116a na SK č. 118 zakazovalo.
