The Rail Safety Inspection Office

Accident and incident investigation report

Unsecured movement of the regional passenger train No. 14226 with consequent
derailment on the switch No. 1sv at Lípa nad Dřevnicí station

č. j.: 6-3164/2019/DI

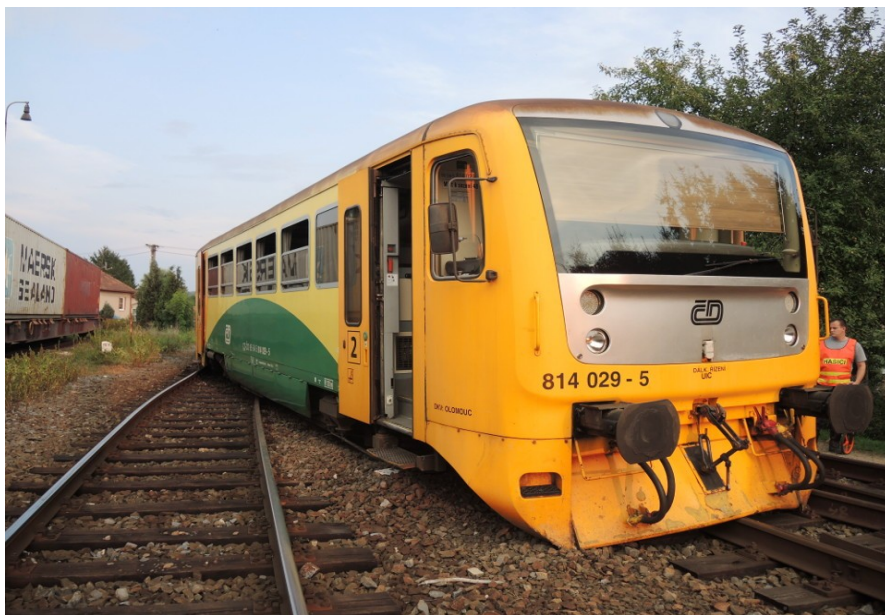
Obr. č. 1: Pohled na čelo vlaku po vzniku MU

Vlak Os 14226, tvořený motorovou jednotkou „Regionova“ s motorovým vozem 814 029-5 v čele jednotky a řídicím vozem 914 029-4 jako druhým ve směru jízdy, byl vykolejený vlevo ve směru předpokládané jízdy do přednostního směru výhybky č. 1sv směrem na 2. SK. Čelo vykolejeného vlaku se nacházelo 47 m za bodem „0“. První vykolejená náprava ve směru jízdy se nacházela vlevo mimo kolejnice v prostoru námezíku výhybky č. 1sv s návěstí „Konec vlakové cesty“ v km 18,888. Dále vykolejily druhá a třetí náprava soupravy vlaku, poslední náprava ve směru jízdy zůstala nevykolejená. Celý vlak se nacházel za koncem výhybky č. 1sv v prostoru mezi 1. a 2. SK. Vlivem vykolejení došlo k přizvednutí a zaklínění levých nárazníků mezi motorovým a řídicím vozem motorové jednotky. Levý nárazník motorového vozu v čele vlaku ležel shora na levém nárazníku vozu řídicího. Oba byly poškozeny. Dále byl zjištěn ohnutý čelní přední pluh motorového vozu se stopami ve spodní části, způsobenými smýkáním po temenech hlavy kolejnic. Vlak byl brzděn I. způsobem brzdění v režimu P. PČR byla

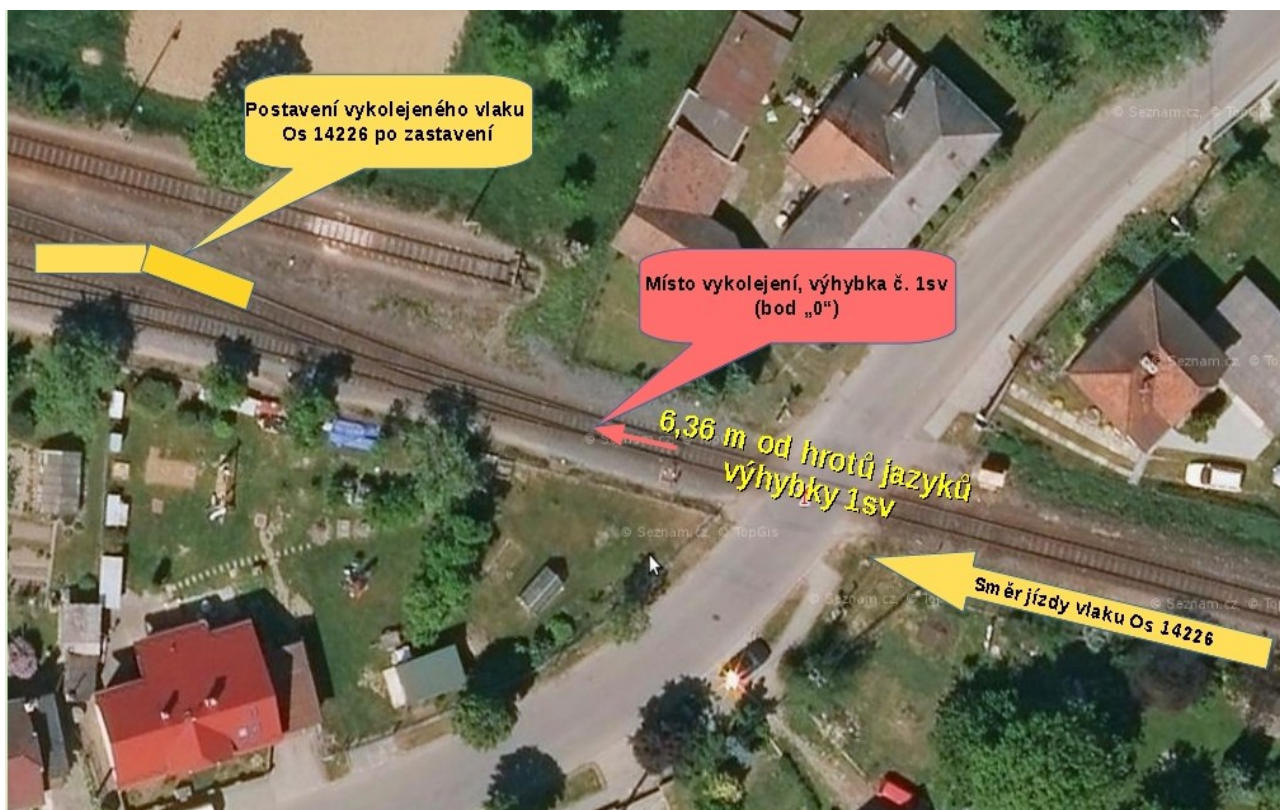
Výhybka č. 1sv byla vybavena samovratným přestavníkem s kontrolou koncové polohy pro přednostní směr jízdy na 2. SK. Kontrolní prvky byly umístěny na ovládací desce SZZ v dopravní kanceláři stanice. Při vjezdu vlaku došlo k vykolejení v prostoru jazykové části výhybky č. 1sv.

Obr. č. 2: Schéma místa vzniku MU

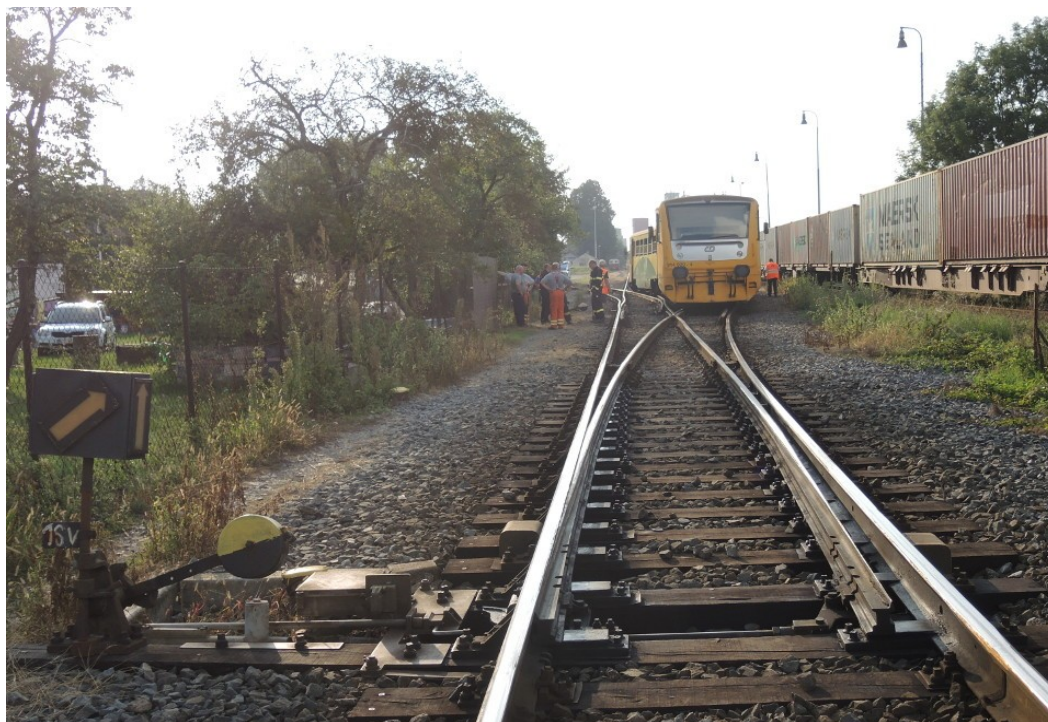
Obr. č. 3: Pohled na zadní čelo vlaku Os 14226 od výhybky 1sv.

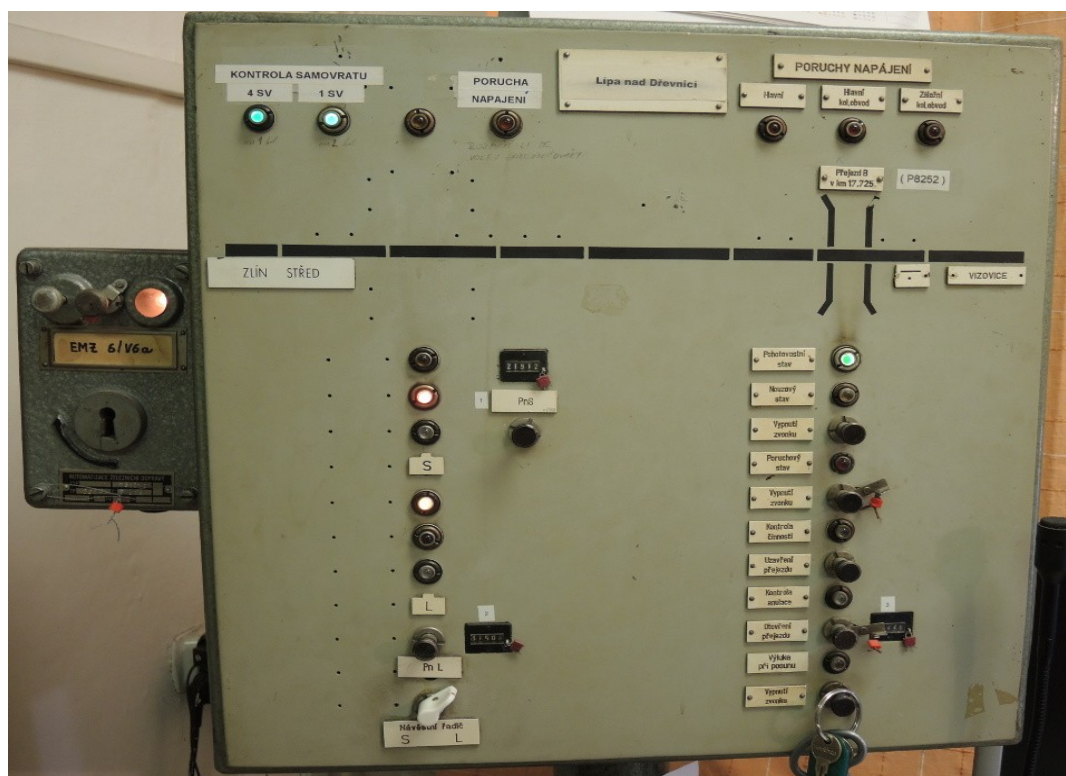
Zkouška vazby signalizace „Kontrola samovratu 1SV“ v DK a postavení návěstidla L pomocí řadiče do příslušné polohy byla během ohledání provedena. Pokud nesvítla žárovka „Kontrola samovratu 1SV“, nešlo při přestavení řadiče do polohy „L“ postavit povolující návěst na návěstidle L. Stále byla signalizována návěst „Stůj“. Pokud došlo k přestavení výhybky č. 1sv do koncové polohy pro přednostní směr jízdy na 2. SK a na ovládací desce se rozsvítila žárovka „Kontrola samovratu 1SV“, došlo po přestavení řadiče na ovládací desce do polohy „L“ k rozsvícení návěsti povolující jízdu vlaku na návěstidle L a zhasnutí návěsti „Stůj“.

Obr. č. 4: Ovládací deska SZZ v DK žst. Lipa nad Dřevnicí (postaven povolující znak na návěstidle L během zkoušek SZZ po MU)
