The Rail Safety Inspection Office

Accident and incident investigation report

Derailment of the tram No. 1 between Baterie and Ořechovka tram stops at Prague

č. j.: 6-3398/2019/DI

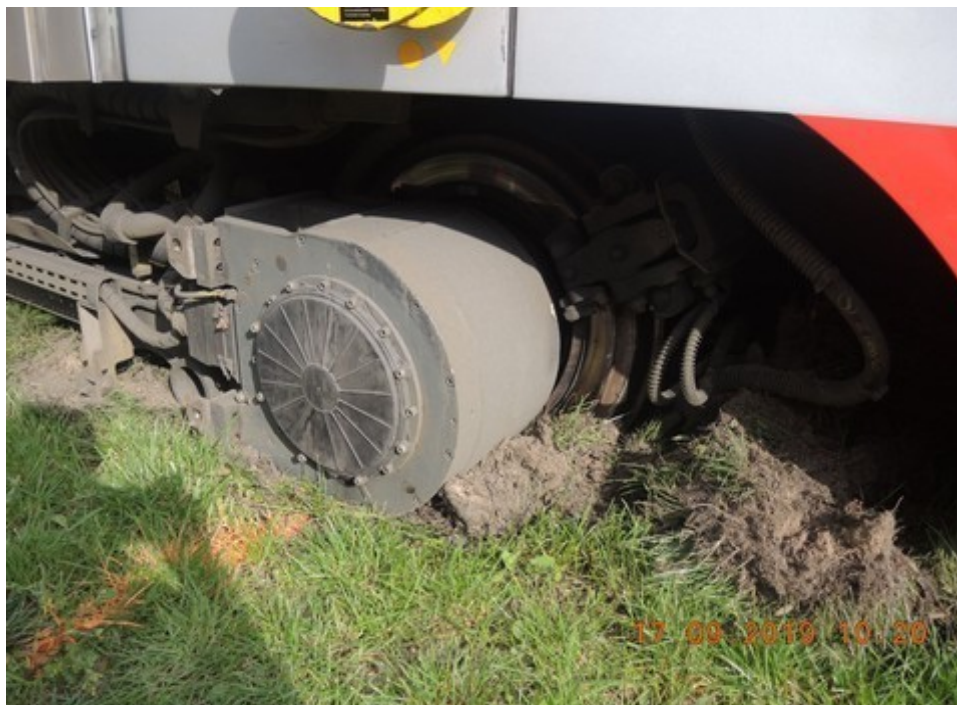
Obr. č. 1: Detailní pohled na vykolejený podvozek

Na přechodu kolejí pro pěší (bod 1 ve schématu místa vzniku MU) byla na pravé kolejnici ve směru jízdy ve vzdálenosti 102,6 m před místem konečného zastavení čela tramvaje po MU nalezena stopa vystoupaní okolku uvolněné obruče kola C5P, které dále pokračovalo 30,1 m okolkem po hlavě kolejnice a následně (bod 2 ve schématu místa vzniku MU) sjelo z hlavy mimo kolejnici a pokračovalo 47,6 m ve spáře mezi kolejnicí a asfaltem. V prostoru zastávky Ořechovka byla na vnitřní straně žlábků levé kolejnice nalezena kontinuální stopa po otěru (smýkání) kola C5L. Tento okolek fungoval jako vodící pro celý podvozek C, přičemž žlábek fungoval jako přídržnice (v době jízdy okolku pravého kola vně kolejnice) – udržoval stabilitu celého podvozku C. Poté, co tramvaj za zastávkou Ořechovka přejela do zatravněného svršku a zároveň ze žlábkových na širokopatní bezžlábkové kolejnice (tedy bez popsání funkce žlábků), kolo C5P sjelo z asfaltového krytu vozovky a probořilo se do travního krytu (bod 3 ve schématu místa vzniku MU) a současně sjelo levé kolo z hlavy kolejnice a taktéž se probořilo do travnatého porostu. Následovalo stržení a vykolejení zbytku podvozku C (kola C6L a C6P). Po ujetí 5,5 m tramvaj zastavila.

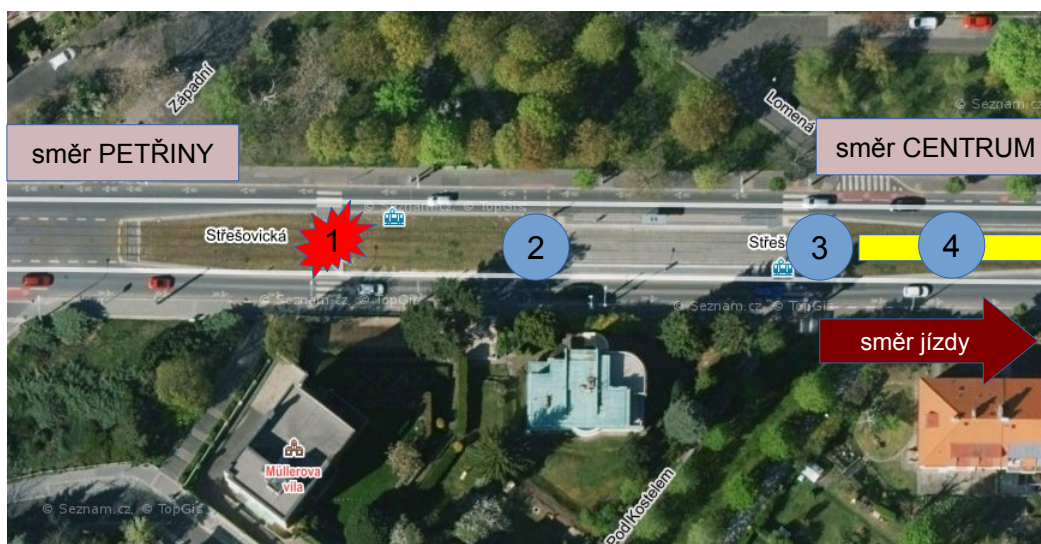
Obr. č. 2: Schéma místa vzniku MU

- 1 = místo vystoupání kola C5P na temeno kolejnice (vykolejení) = **místo vzniku MU** (102,6 m před místem konečného zastavení čela tramvaje po MU)
2 = místo sjetí kola z hlavy kolejnice do prostoru mezi kolejnicí a asfaltem (72,5 m před místem konečného zastavení čela tramvaje po MU)
3 = místo vykolejení celého podvozku C do prostoru zatravněného kolejového svršku (24,9 m před místem konečného zastavení tramvaje po MU a 8,7 m za označником zastávky Ořechovka)
4 = místo zastavení tramvaje po MU; žlutý obdélník = znázornění konečného zastavení tramvaje

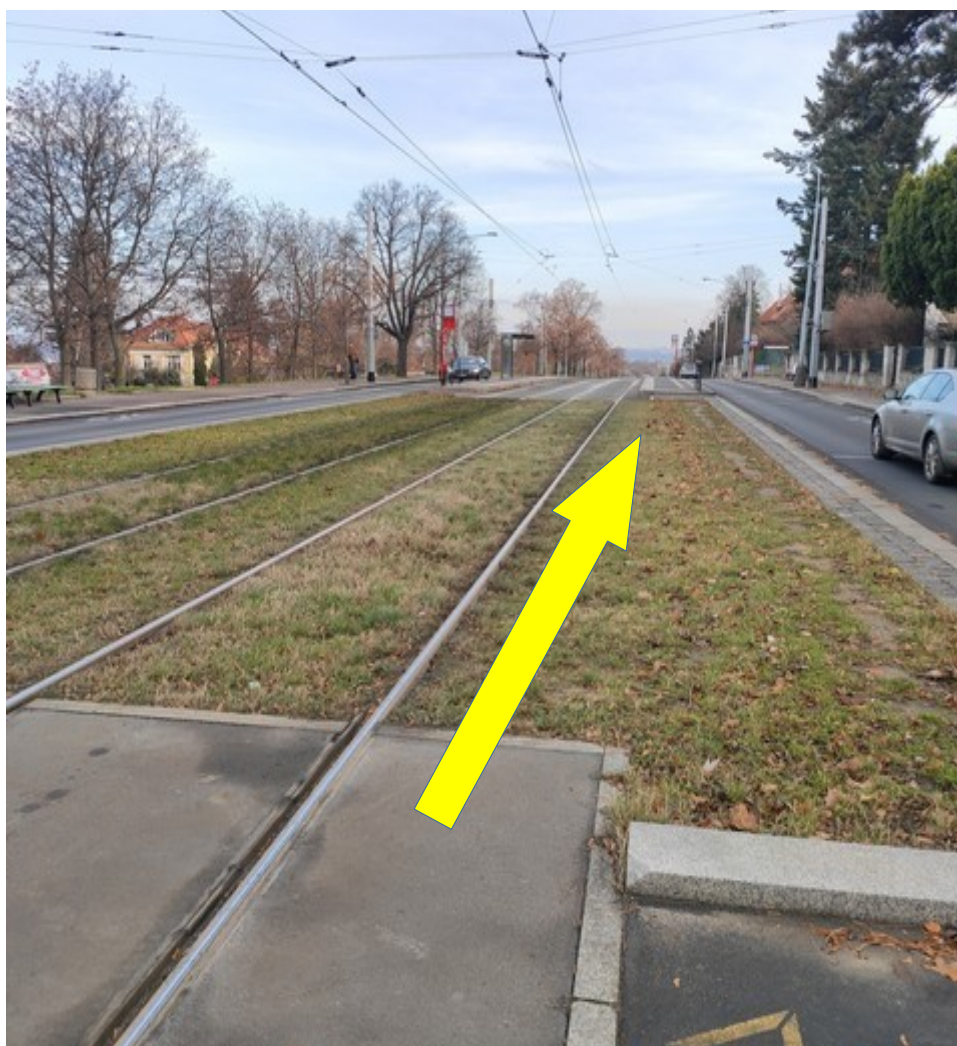
Dráha byla před místem vzniku MU vedena v přímém úseku v mírném klesání ulice Střešovická na území městské části Praha 6. Nejvyšší dovolená rychlost tramvají tam činila $50 \text{ km} \cdot \text{h}^{-1}$. Provoz v místě vzniku MU nebyl řízen signály pro tramvaje a v místě se nenacházelo žádné trvalé ani přechodné omezení pro jízdu tramvají. Přechod mezi žlábkovou a bezžlábkovou kolejnicí a přechody mezi zatravněným kolejovým svrškem a svrškem s asfaltovým krytem jsou popsány v kapitole 2.1.2 této zprávy. Povrch kolejnic byl suchý, bez znečištění. Ve žlábkových kolejnicích nebyla nalezena žádná cizí tělesa.

Obr. č. 3: Pohled na trať ve směru jízdy zúčastněné tramvaje z místa vykolejení

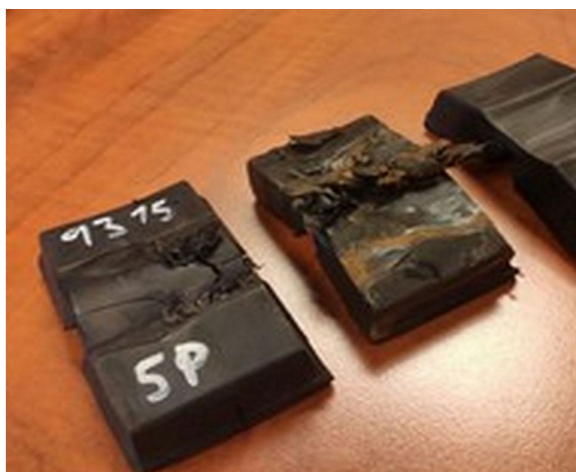
- nevhodná (netrvanlivá) směs pryžových segmentů vypružení složeného tramvajového kola.

Obr. č. 4: Pohled na poškozené segmenty vlivem provozu

Segmenty jsou u tramvají typu Škoda 15T umístěny mezi obruč složeného kola a náboj a jsou zajištěny proti nežádoucímu posuvu tzv. pojistným těsnicím kroužkem, přičemž jsou po obvodu obruče umístěny rovnoměrně v počtu 20 kusů ve stejných vzdálenostech (u každého tramvajového kola). Do klínové plochy obruče kola jsou segmenty umístěny, resp. zaklesnuty podle předem dané speciální šablony. U protočených kol byly segmenty nalezeny poškozené (rozteklé, vydrolené). DPP dlouhodobě spolupracoval s ČVUT v Praze ve věci zkoumání jednotlivých receptur pryžové směsi a jejich mechanických vlastností.

DPP a ŠT v průběhu roku 2020 začali s dodavateli jednat o dodávkách plastových segmentů s jinými mechaniko-fyzikálními vlastnostmi, které ve zkušebním provozu ke dni zveřejnění této zprávy ukazují kladné výsledky (při měření sesedlosti kol, v provozu). Jejich výhodou je mj. i naprosto stejná a neměnná směs v průběhu času, a tím pádem i totožné vlastnosti u různých dodávek od stejného výrobce, což bylo dříve problematické docílit. Provoz a instalaci těchto plastových segmentů na vybrané tramvaje typu Škoda 15T schválil v průběhu roku 2020 Drážní úřad.

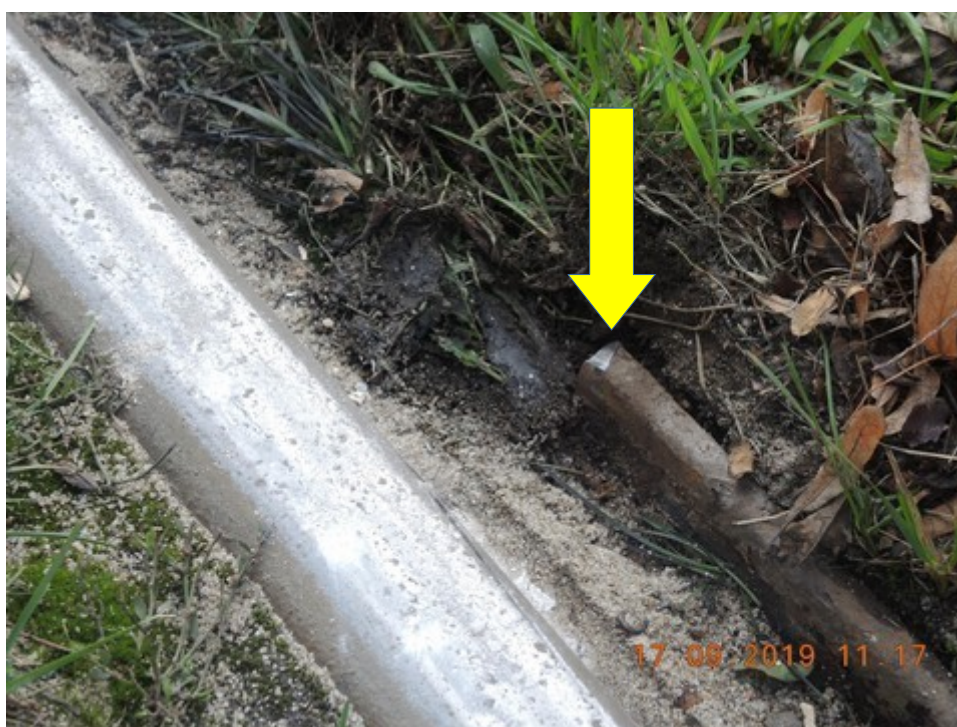
Tyto přechody samy o sobě nezpůsobily vznik MU (z hlediska mechanické konstrukce nelze hovořit o příčině vzniku technické závady tramvajového kola v těchto místech), ale v momentu, kdy kolo na druhé straně už není vedeno kolejnicovým žlábkem, tak bezprostředně po přejetí do bezžlábkové kolejnice dojde ke ztrátě stability, a tím k vykolejení celého podvozku, což má zásadní vliv na následky, případně na celý následný nehodový děj. V tomto konkrétním případě došlo k vykolejení již krátce před takovým přechodem, pokud by k němu však nedošlo v předstihu, tramvaj by nejspíš vykolejila právě v tomto místě. Lze tedy uzavřít, že žlábkové kolejnice mohou poskytnout více času na odhalení závady „protočeného kola“, na druhou stranu bezžlábkové kolejnice nejsou příčinou vzniku těchto MU.

Stav infrastruktury nebyl v příčinné souvislosti se vznikem MU.

Obr. č. 5: Detailní pohled na přechod žlábkové a bezžlábkové kolejnice Zdroj: DI

Nedostatky nebyly zjištěny.

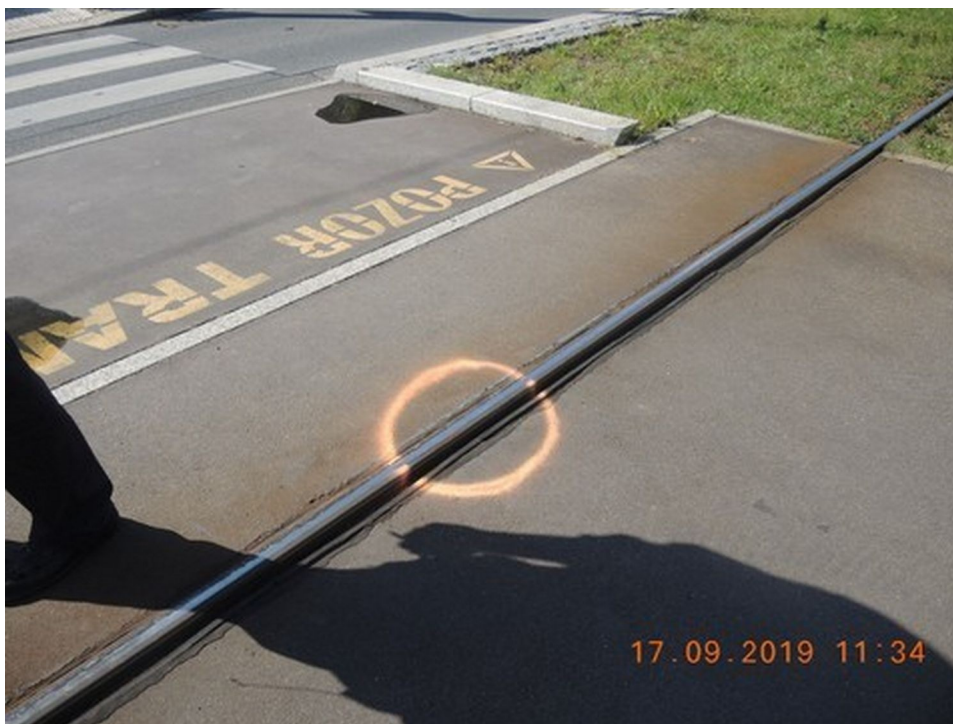
Po ujetí 24,9 m, kdy se čelo tramvaje nacházelo za zastávkou Ořechovka (do centra), došlo na přechodu mezi žlábkovou a bezžlábkovou (šírokopatní) kolejnicí v nízké rychlosti $8 \text{ km} \cdot \text{h}^{-1}$ v čase 8:13:27 h k úplnému vykolejení celého třetího podvozku tramvaje do prostoru zatravněného kolejového svršku. Řidič tramvaje registroval ve zpětném zrcátku neobvyklý „vlnivý“ pohyb zadní části tramvaje, ihned reagoval vypnutím režimu jízda (od času 8:13:28 h) a následně začal provozně brzdit (od času 8:13:32 h) až do úplného zastavení v 8:13:36 h. Následně řidič tramvaje ohlásil vznik MU a posléze uplatnil technickou závadu kola na 3. podvozku tramvaje.

Obr. č. 6: Místo vykolejení tramvaje

K samotnému vykolejení vystoupáním pravého předního kola podvozku C (kola C5P) došlo v místě, kde byla v asfaltovém krytu žlábková kolejnice, poté předmětné (poškozené) tramvajové kolo pokračovalo okolkem 30,1 m po hlavě pravé kolejnice (žlábkové, posléze i širokopatní bezžlábkové v místě zatravněného kolejového svršku). Následně v prostoru přechodu pro pěší těsně před zastávkou Ořechovka sjelo mimo temeno kolejnice a pokračovalo ve spáře mezi kolejnicí a asfaltem (opětovně v místě se žlábkovou kolejnicí). **K vykolejení celého podvozku C zúčastněné tramvaje došlo**

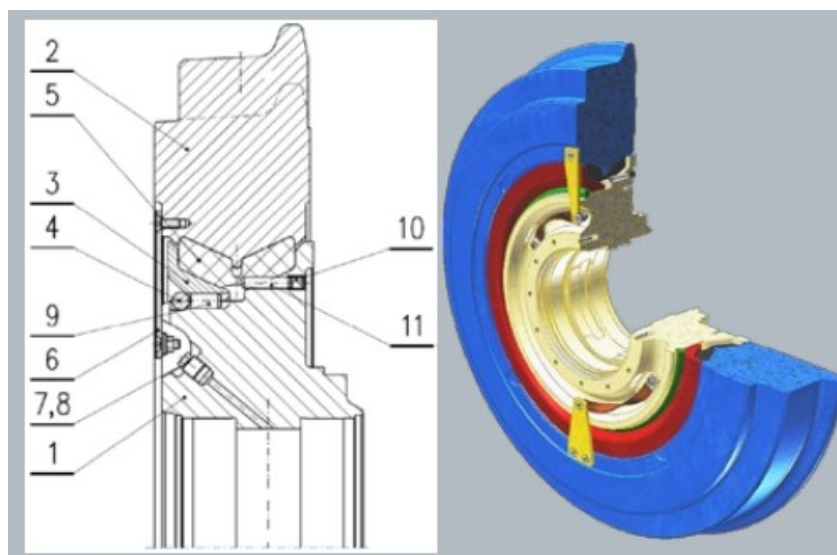
Složená kola se obecně vyznačují použitím vypružení pomocí tzv. pryžových prvků. Těch se v konstrukci kol užívá pro schopnost pryže tlumit hluk a přenášet síly působící na tramvajové kolo, jsou umístěny mezi kotoučem a obručí kola po jeho obvodu. Díky tomuto konstrukčnímu řešení dochází ke snížení hluku způsobeného jízdou tramvaje o jednotky decibelů. Také jízdní komfort cestujících je oproti nevypruženým kolům vyšší, kola lépe tlumí rázy. Zároveň jsou z principu takové konstrukce kola segmenty namáhány na tlak či na smyk. V případě tramvaje typu Škoda 15T jsou pryžové segmenty přimontovány pomocí přítláčného a pojistného kroužku. Řez složeným kolem je na Obr. č. 7.

Obr. č. 7: Podrobný řez složeným kolem u tramvají typu Škoda 15T
