The Rail Safety Inspection Office

Závěrečná zpráva o výsledcích šetření mimořádné události

Vykolejení jednoho taženého drážního vozidla za jízdy vlaku Mn 80301 na vlečce
„Liberty Ostrava a.s.“

Derailment of one rolling stock of the freight train No. 80301
at „Liberty Ostrava a.s.“ siding

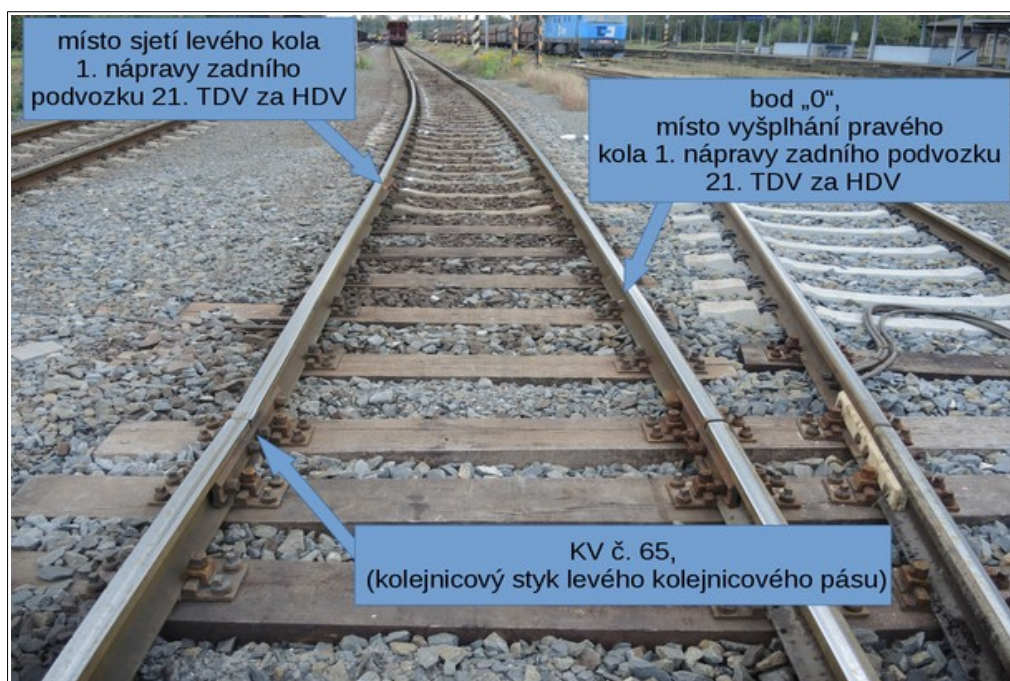
Místo: vlečka „Liberty Ostrava a.s.“ (dále také vlečka Liberty Ostrava), kolej č. 18, 2 m za koncem výhybky č. 65.

Obr. č. 1: pohled na místo vzniku MU

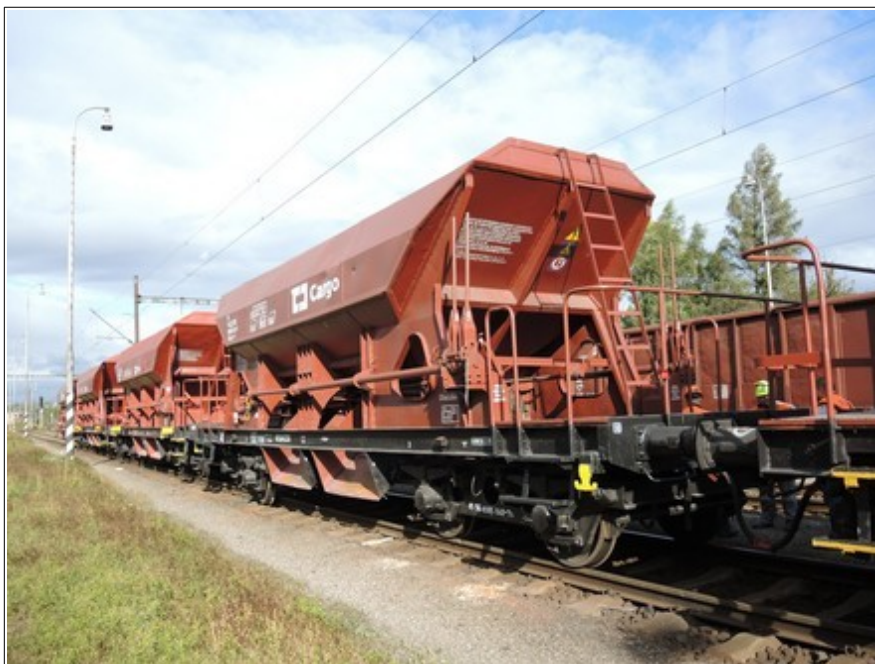
- TDV 81 54 6995 040-7 řazené jako 21. TDV za HDV jelo vpřed podvozkem (b), přičemž:
 - bylo osazeno podvozky 26-2.8;
 - bylo vykolejeno 1. nápravou zadního podvozku (a), tj. 3. nápravou ve směru jízdy vlaku Mn 80301, přičemž levé kolo se nacházelo mezi kolejnicovými pásy a pravé vně pravé kolejnice;

Obr. č. 3: Pohled na TDV 81 54 6995 040-7 v konečném postavení po MU

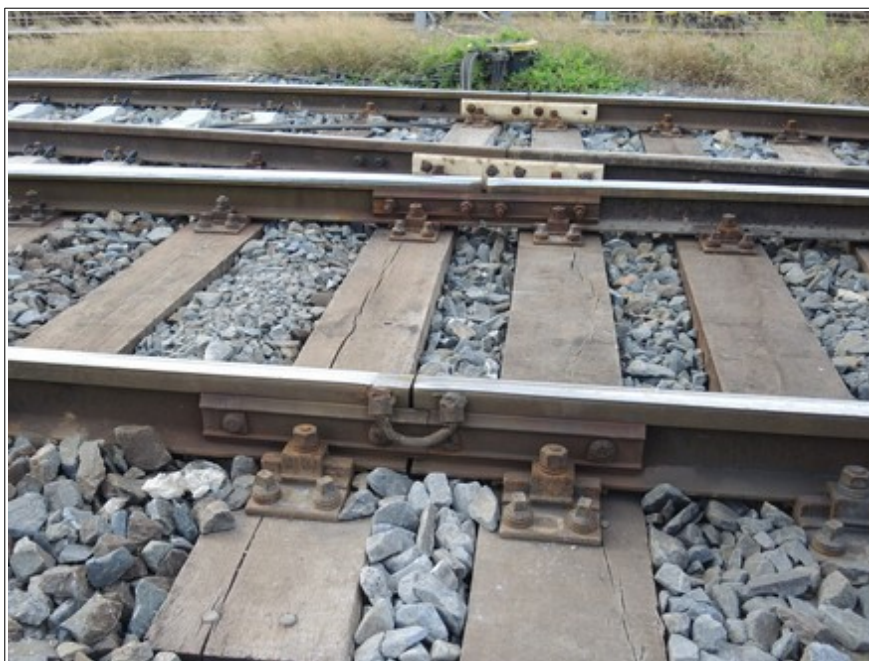
- koncový styk výhybky č. 65, nacházející se 2 m před bodem „0“, byl zaspojovaný ocelovými spojkami, kde **vnější spojka na levé kolejnici byla prasklá a temena obou konců kolejnic byla značně zdeformovaná. Navařená měděná propojka na styku kolejnice pravého kolejnicového pásu byla od kolejnice bližší k výhybce č. 65 utržená**;

Obr. č. 4: Pohled na prasklou levou vnější spojku kolejnicového styku na KV č. 65
