The Rail Safety Inspection Office

Vykolejení vlaku Pn 59701 v železniční stanici Praha-Malešice

Derailment of the freight train No. 59701 at Praha-Malešice station

č. j.: 6-4113/2019/DI

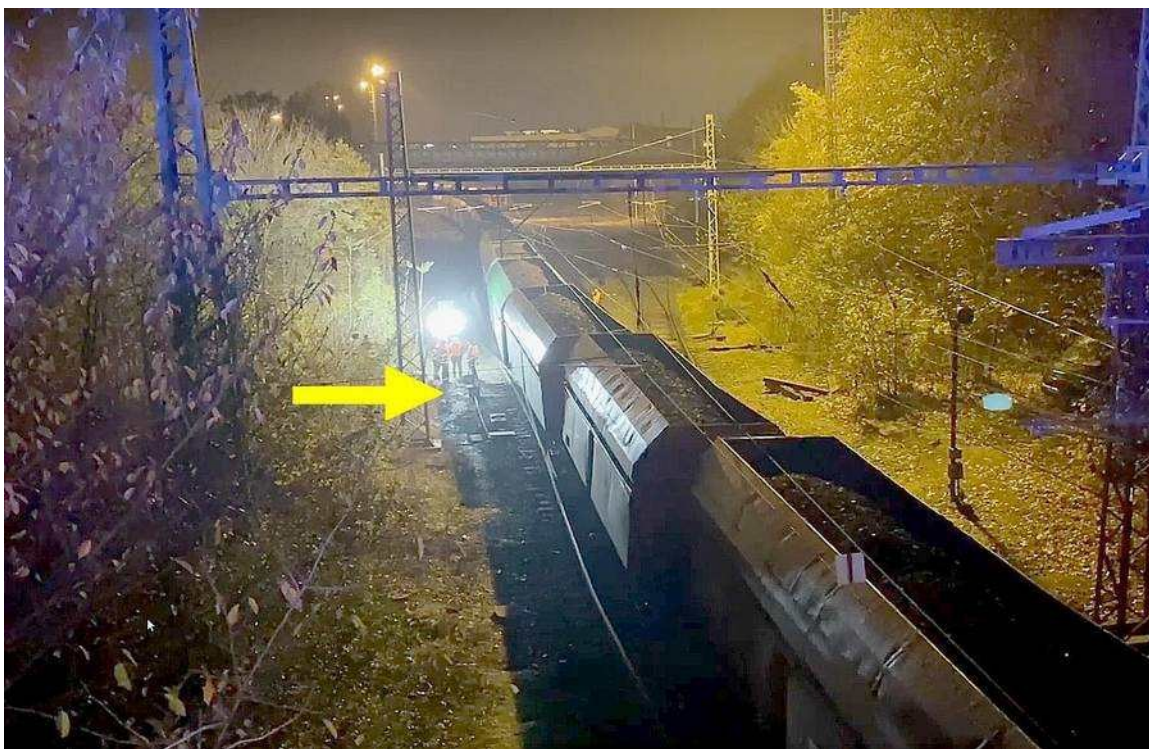
Obr. č. 1: Pohled proti směru jízdy vlaku na místo vzniku MU – výhybku č. 10ab

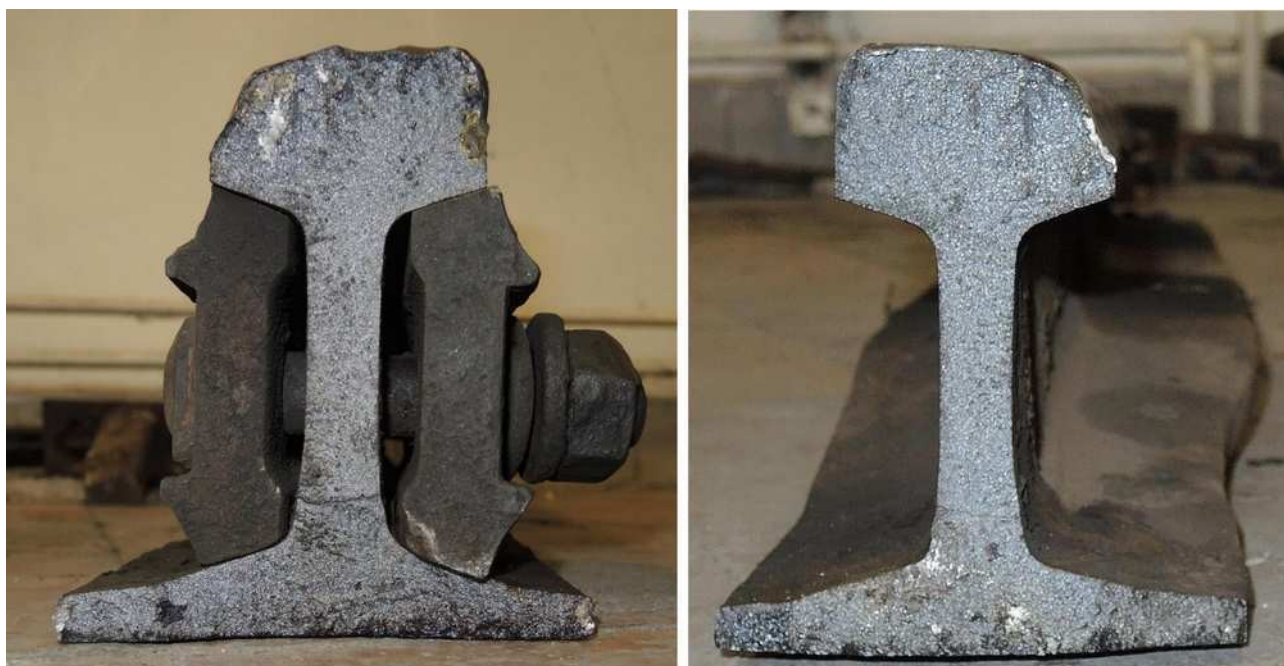
Místo vzniku MU, křižovatková výhybka č. 10ab žst. Praha-Malešice v km 3,932, je tvaru C T-6° LI d nov., bez pohyblivých srdcovek s kloubovými jazyky a hákovými závěry. Byla vložena v roce 1976, uložena na dřevěných pražcích, vevařena do bezstykové koleje a elektromotoricky ústředně stavěna. U pravého vnitřního ohnutého jazyka části „b“ výhybky došlo mezi 2. a 3. jazykovou opěrkou v místě hrany krátkých spojek zesílení jazyka a hrany 10. kluzné stoličky (5,15 m od hrotu, km 3,936) k porušení nosného průřezu jazyka – viz příloha, Obr. č. 5. Svislá lomová plocha při vizuálním ohledání vykazovala jednotlý charakter bez zjevného výskytu trhlin či nálomů staršího data (absence koroze) – viz obr. č. 3. Ze zajištěných částí destruovaného jazyka byly odděleny vzorky s lomovými plochami a předány k odbornému zkoumání – viz bod 4.2.1.

Obr. č. 3: Lomové plochy – vlevo část za místem lomu se spojkami zesílení jazyka
– vpravo část před místem lomu

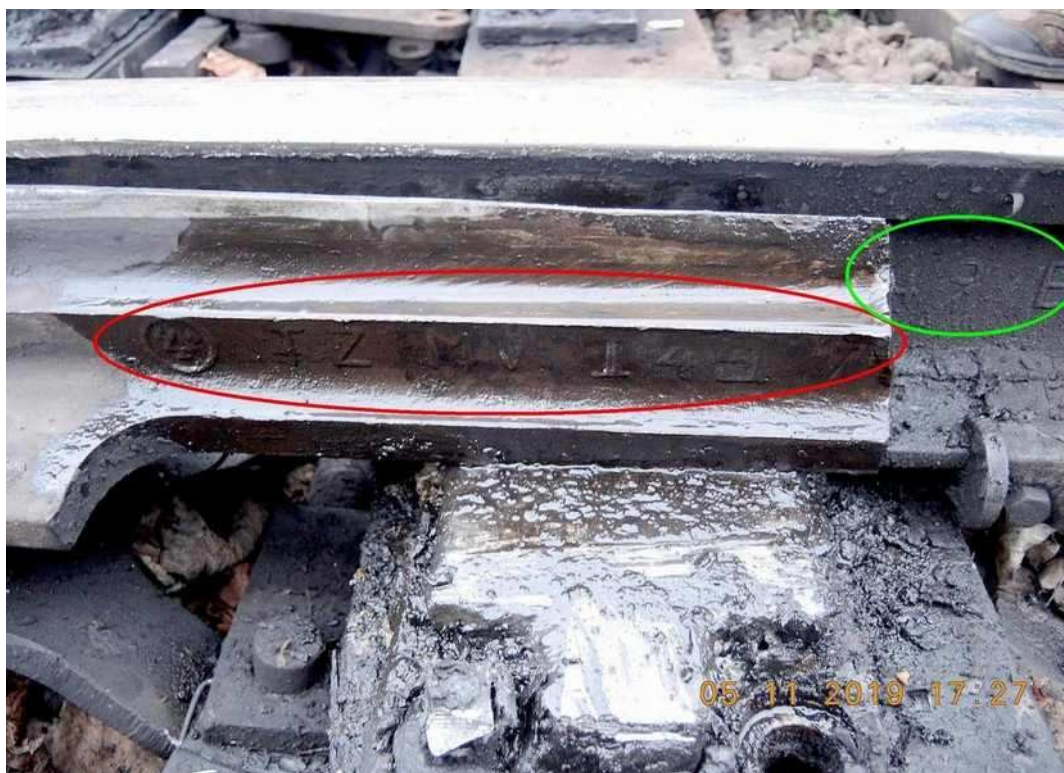
Předmětný jazyk nebyl osazen identifikačním štítkem, pouze u čela byla z vnitřku koleje válcovací značka, která ale nebyla úplná (chyběl poslední znak).

Obr. č. 4: Válcovací značky na jazyku (červená) a na opornici (zelená).

Jazyk byl vyroben v 70. letech dvacátého století, a tedy v době vzniku MU dosáhl stáří min. 40 let. Podle znaleckých posudků, jejichž výsledky jsou uvedeny v bodě 4.2.1, dochází k degradaci a křehnutí materiálu oceli zejména cyklickým namáháním provozem a střídáním vysokých letních teplot po tuto dobu.

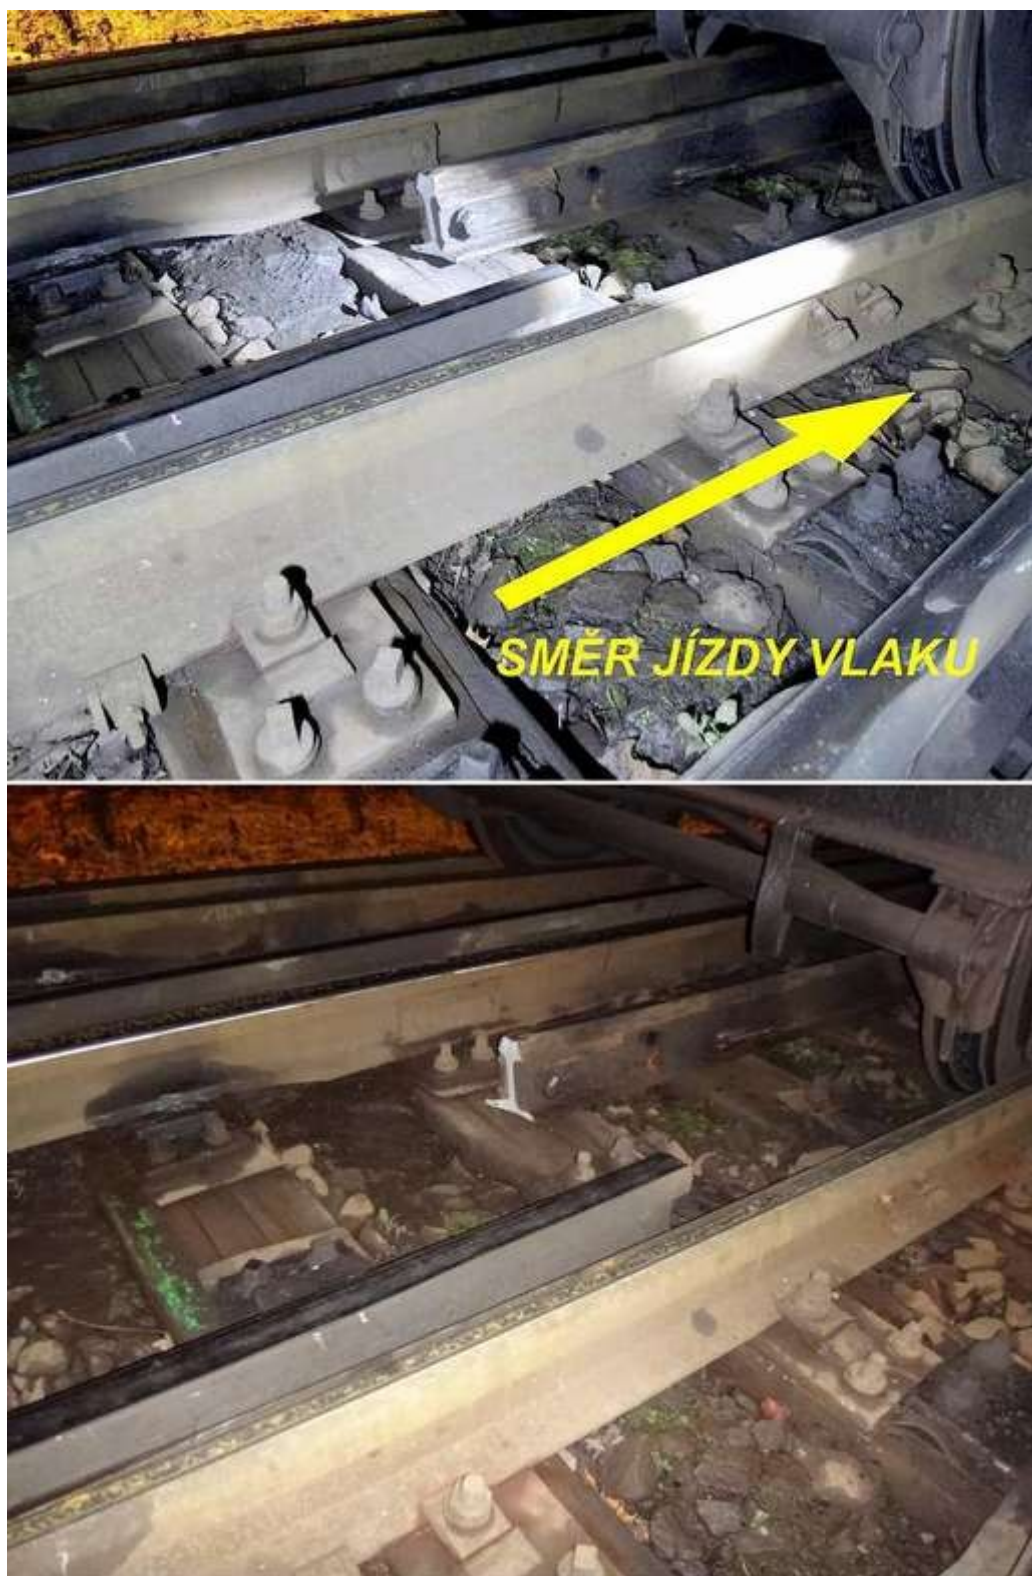
Obr. č. 5: Pohled na lom jazyka

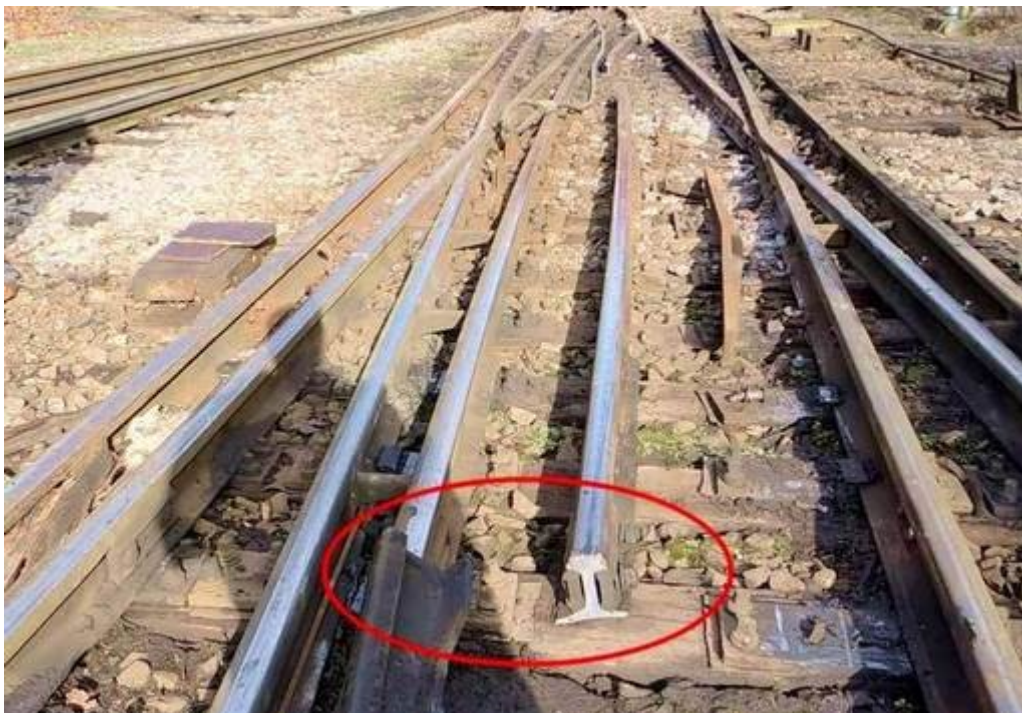
Obr. č. 6: Lom jazyka, destrukce výhybky č. 10ab vlivem MU a nedovoleným odstraněním vykolejených vozů,

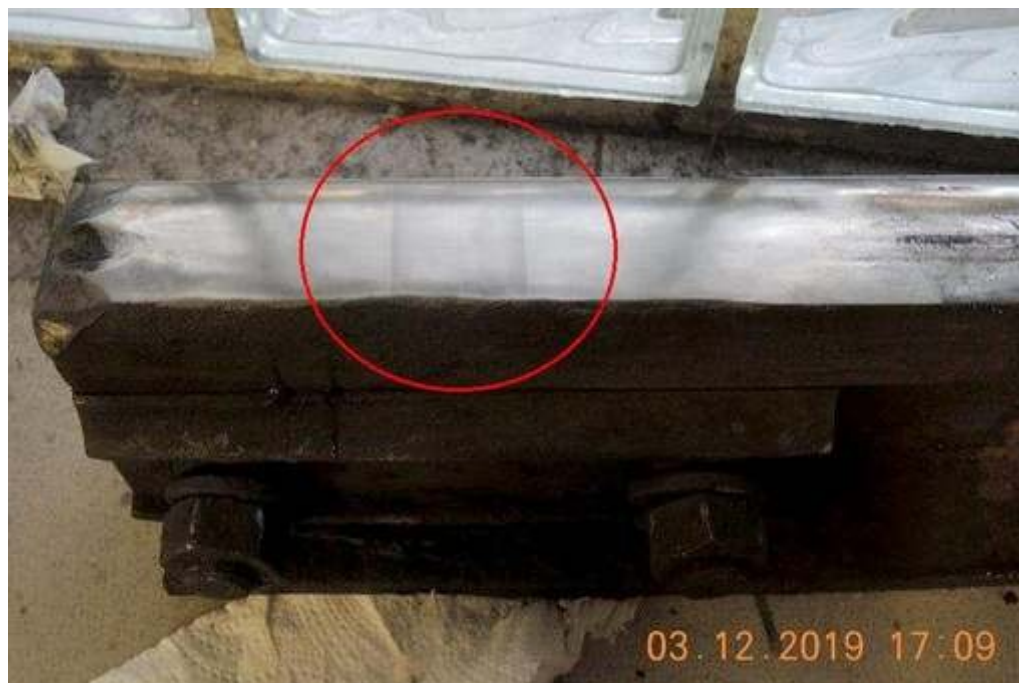
Pro potřeby dalšího zkoumání zajistila Drážní inspekce část jazyka před a za místem vykolejení v celkové délce cca 2 m. Na části s krátkými spojkami byl proveden zástupcem ČVUT makrostrukturální lept, který zviditelnil oblast tepelného ovlivnění odtavovacím stykovým svarem jazykového profilu I49 a kolejnice profilu T z výrobního závodu, který byl zesílen krátkými spojkami. Bylo zjištěno, že šrouby spojek nebyly dotaženy, kdy za hlavy šroubů bylo možné zasunout plošnou měrku 2 mm a mezi spojky a spodní hranu hlavy kolejnice měrku 0,5 mm. Dle výsledků znaleckých posudků mohl mít tento nedostatek negativní vliv na porušení materiálu jazyka. Ze zajištěných částí jazyka byly ve specializované dílně na pásové pile s chlazením odříznuty oba líce lomových ploch délky cca 30 mm a předány k odbornému zkoumání – viz příloha, obr. č. 8a.

Obr. č. 7: Makrostrukturální lept odhalil oblast tepelného ovlivnění sváru jazykového profilu I49 a širokopatní kolejnice tvaru T a vyloučil možnost tepelného ovlivnění v oblasti lomu – vzdálenost od lomové plochy cca 105 mm, délka tepelného ovlivnění cca 40 mm

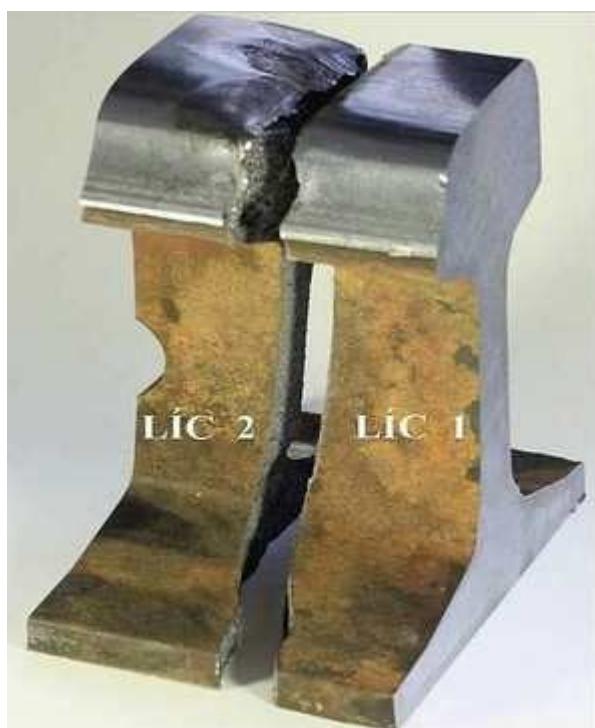
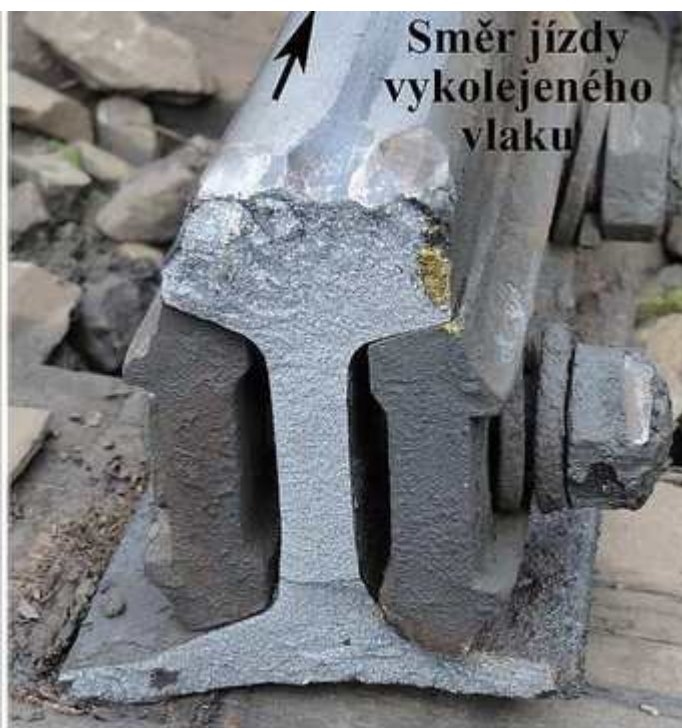
a) Předané části porušeného jazyka

b) Porušený jazyk, lic 2 (podklady zadavatele)

Obr. č. 8: Porušený jazyk výhybky č. 10b. Snímky dokumentují vazbu segmentů „Líc 1“ a „Líc 2“ předaných k analýze na uspořádání výhybky v kolejišti, vyznačen je i směr jízdy vlaku.

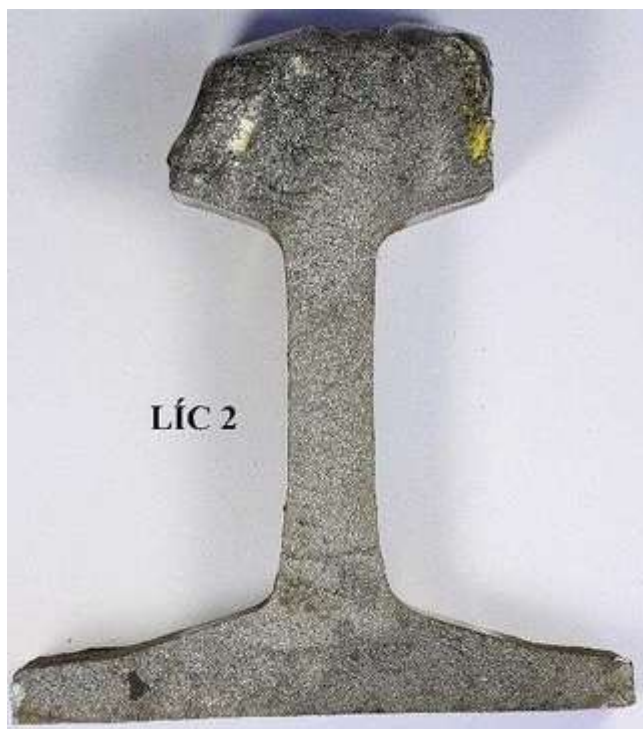
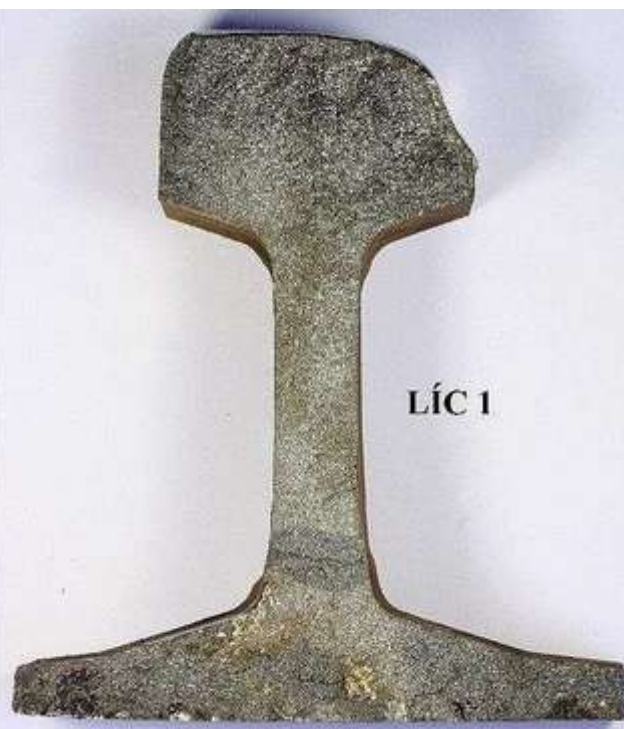
Obr. č. 9: Makroskopický charakter obou lící lomu jazyka

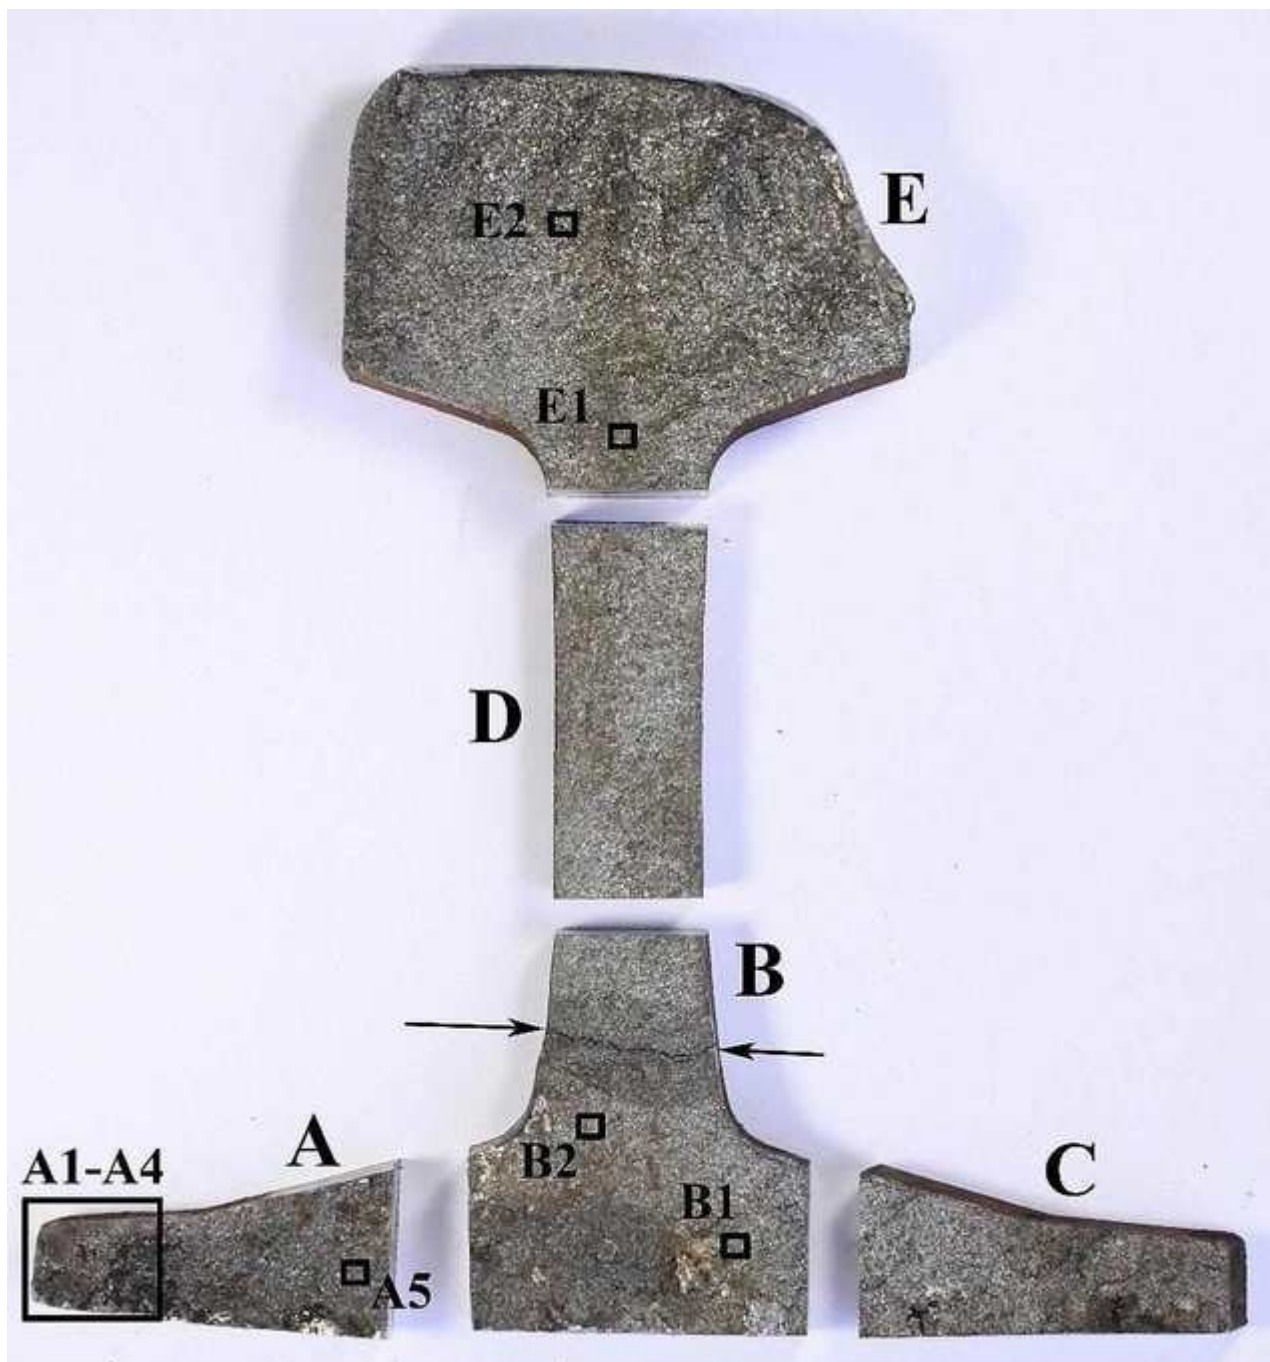
- K porušení nosného průřezu jazyka výhybky č. 10b došlo mechanismem transkrystalického štěpného lomu (obr. č. 13 až 15).
- Štěpné porušení se šířilo z čela únavové trhliny, která iniciovala na horním povrchu paty kolejnice a jejím rozvojem bylo porušeno cca 1 % nosného průřezu jazyka. Příčinou násobné iniciace byly povrchové vady, respektive korozní důlky (obr. č. 10, 11 a 16).

Obr. č. 10: Řezací plán segmentu „Líc 1“ (šipky vyznačují oblast „větvení“ trhliny). Oblast A1 – A4 je místo iniciace únavové trhliny v patě kolejnice. Písmeny A a B vyznačeny oblasti podrobné dokumentace mikromorfologie lomu

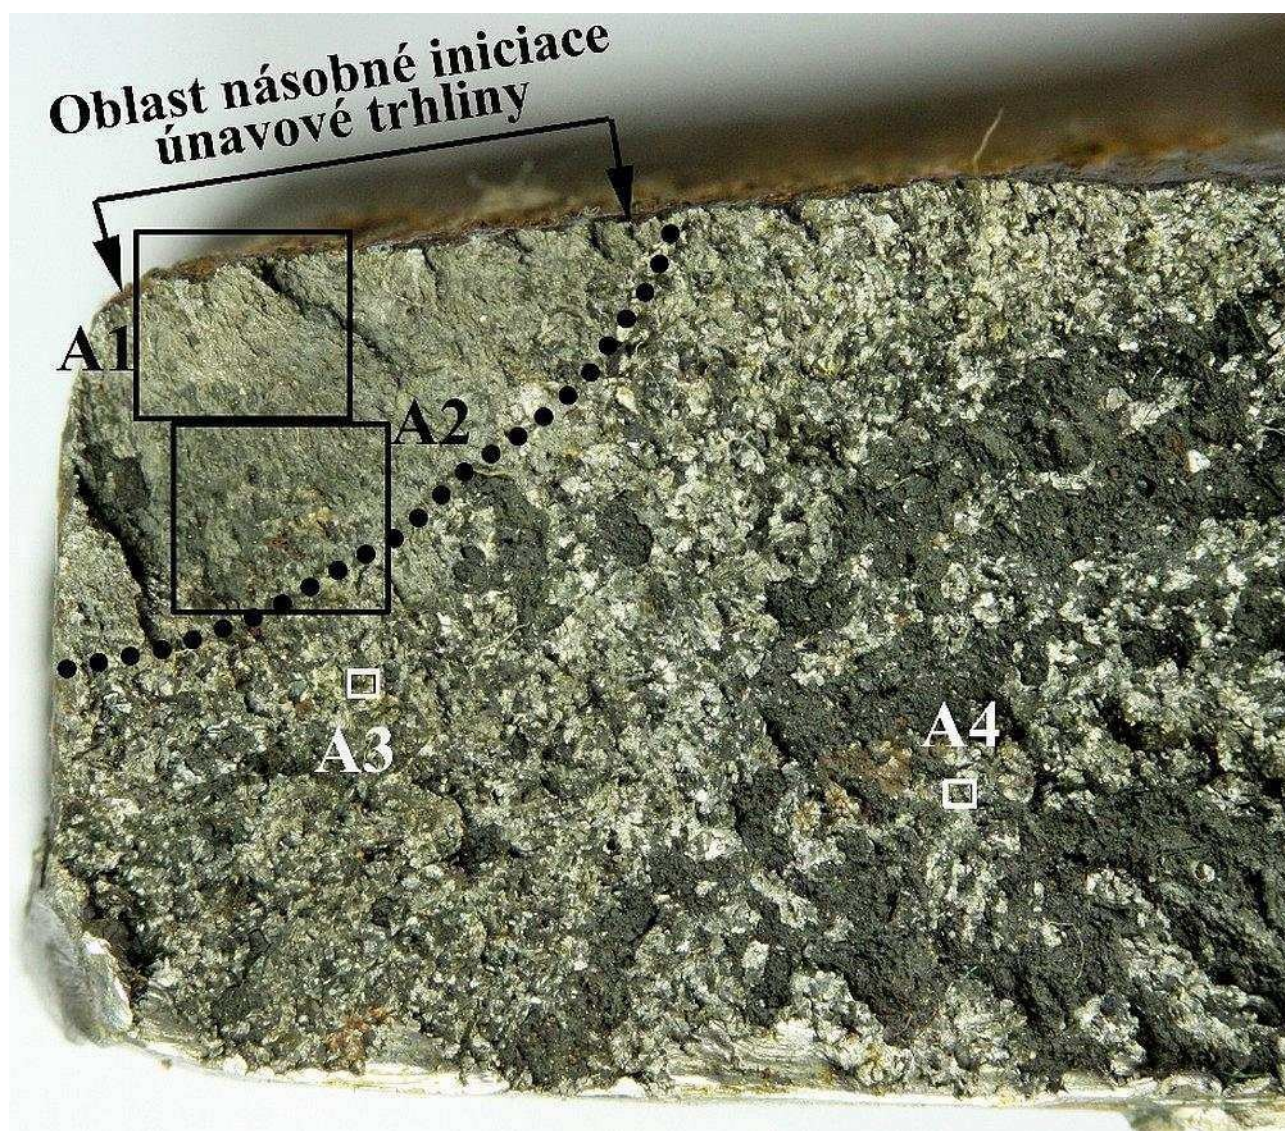
Obr. č. 11: Detail oblasti A1-A4 z obr. č. 10

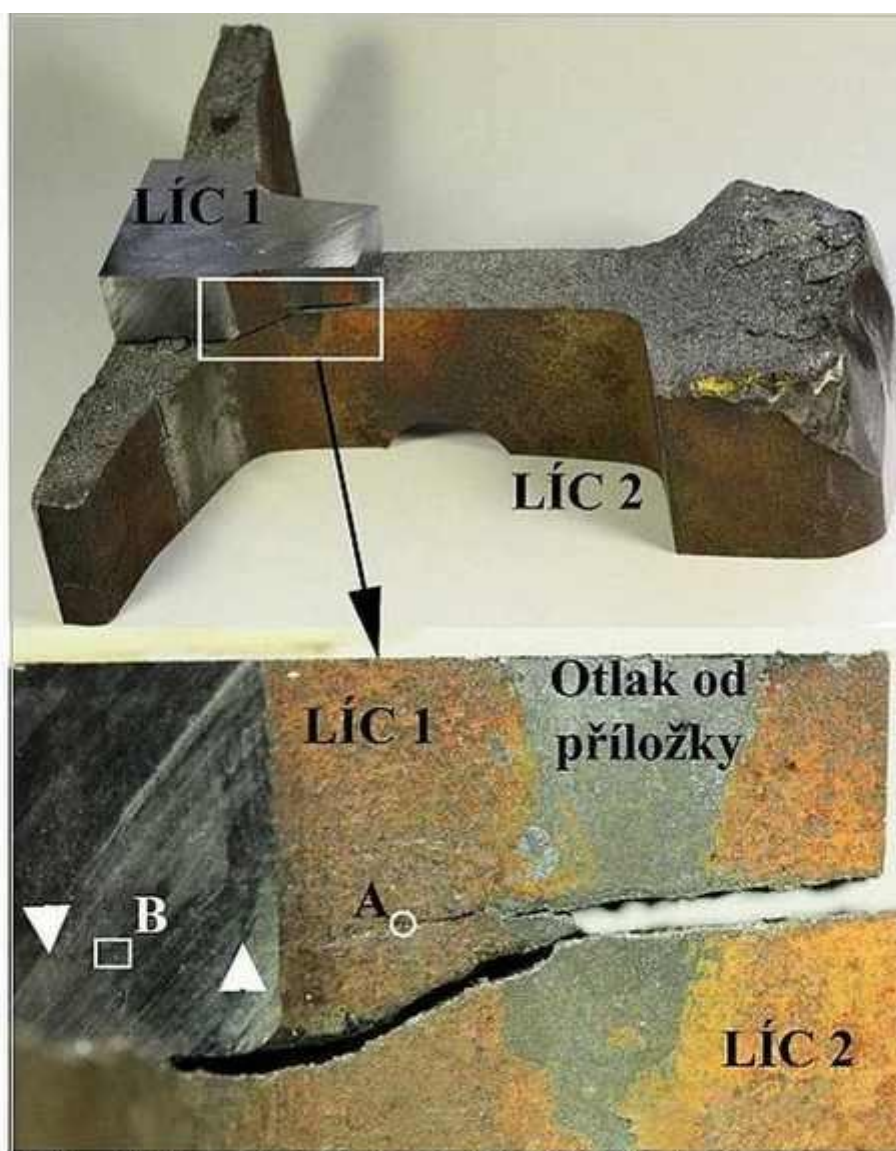
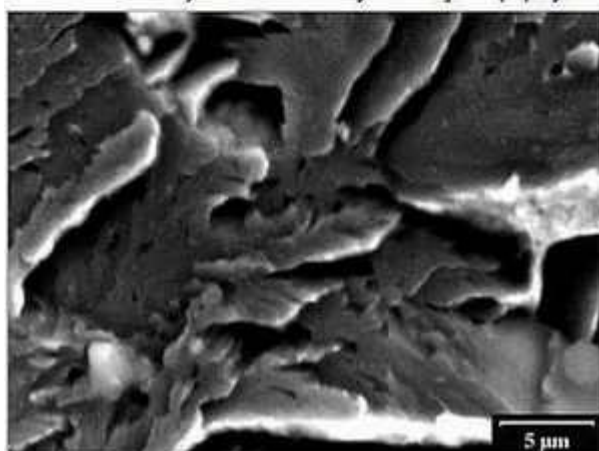
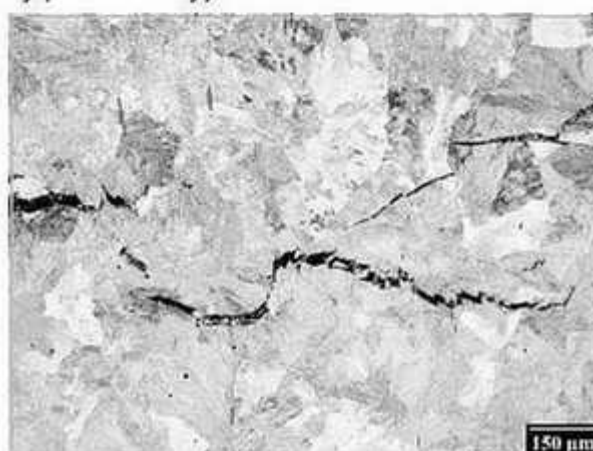
a) Větvení trhliny ve stojně (šipky označují průběh trhliny)

b) Mikromorfologie lomu (oblast A z obr. a)

c) Průběh trhliny na řezu (oblast B z obr. a).

Obr. č. 12: Větvení trhliny ve stojně v oblasti spojky (viz také obr. č. 8b). Trhlina se šířila transkrystalickým štěpným lomem (viz obr. 11b a 11c)

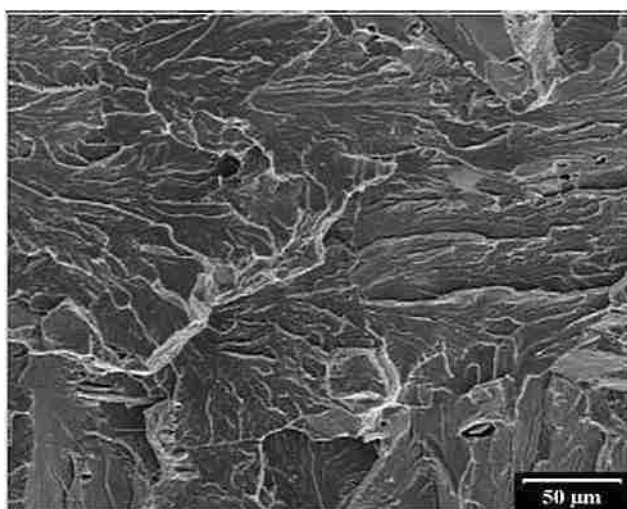
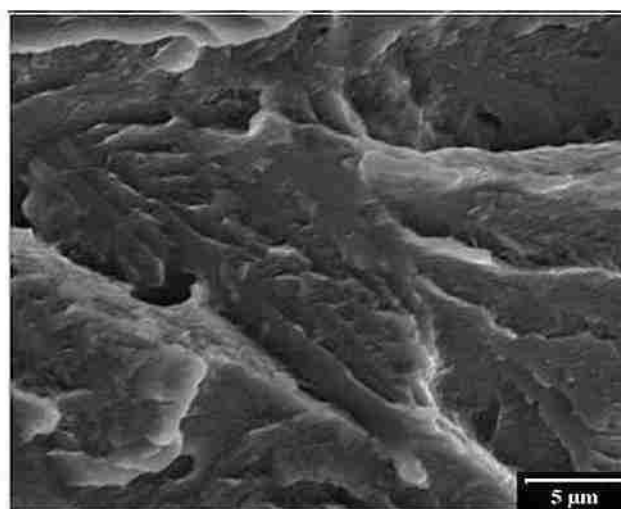
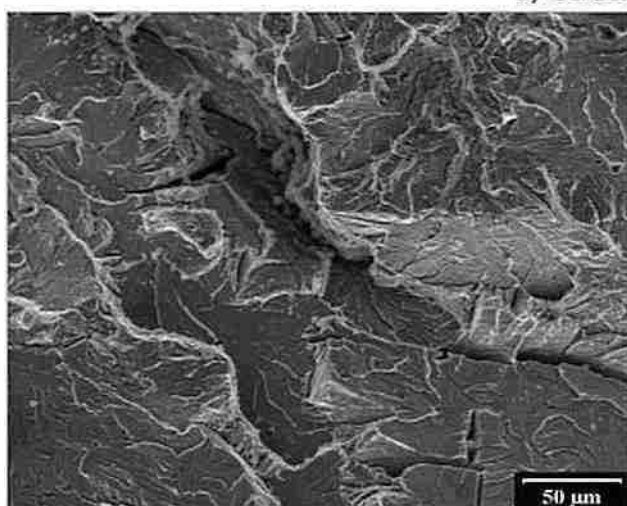
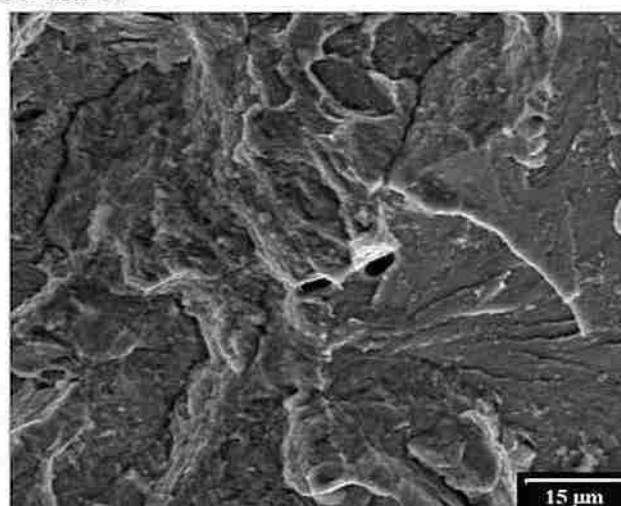
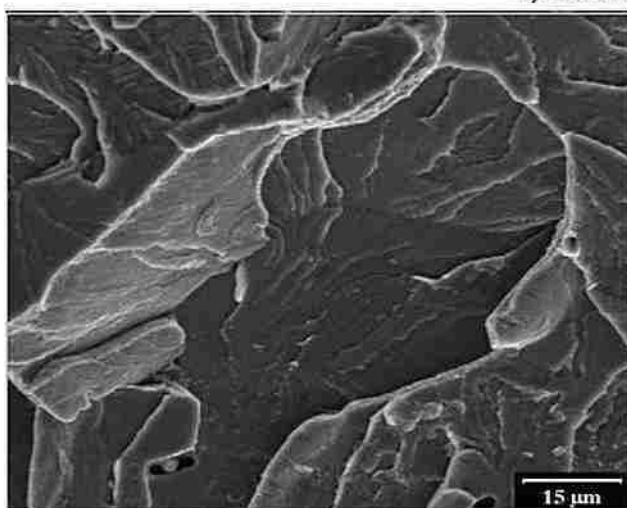
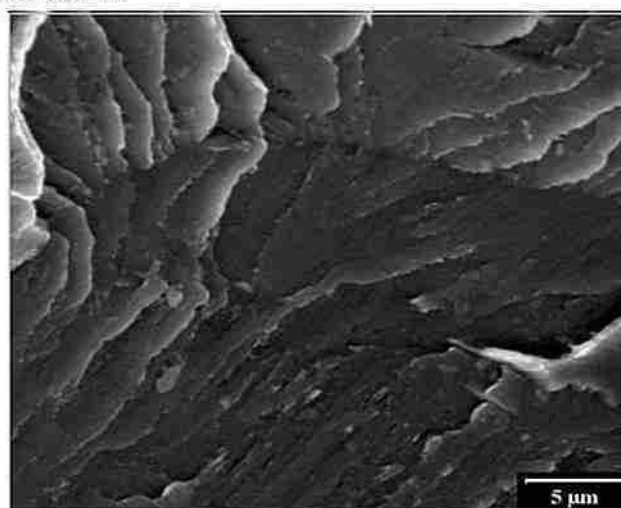
Obr. č. 13: Mikromorfologie v různých oblastech lomu paty kolejnice jazyka prokazuje štěpné porušení

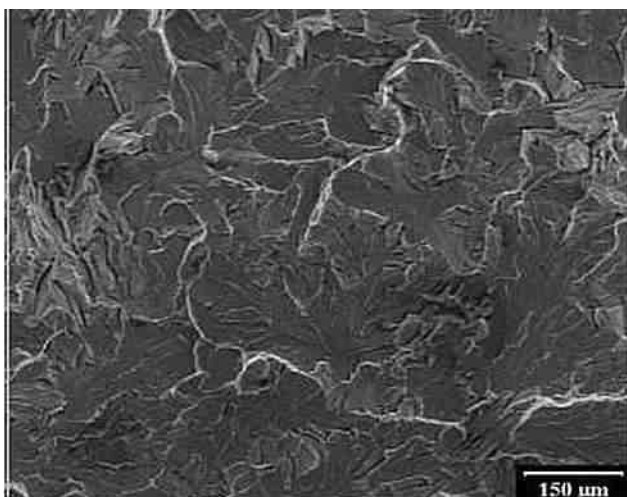
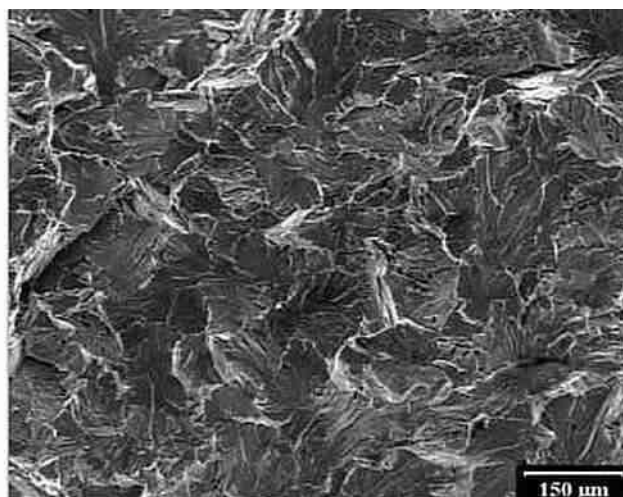
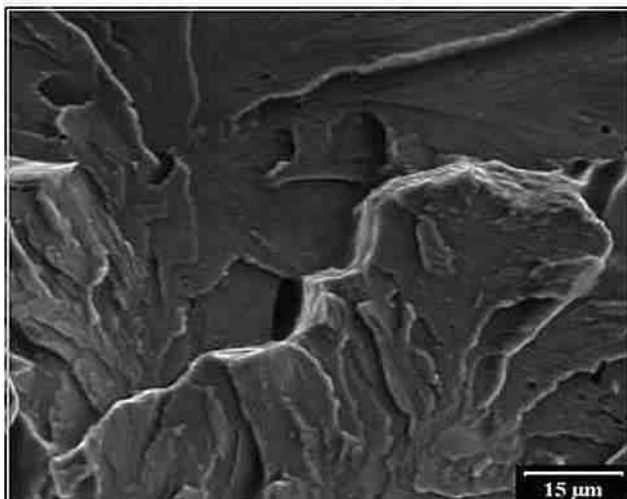
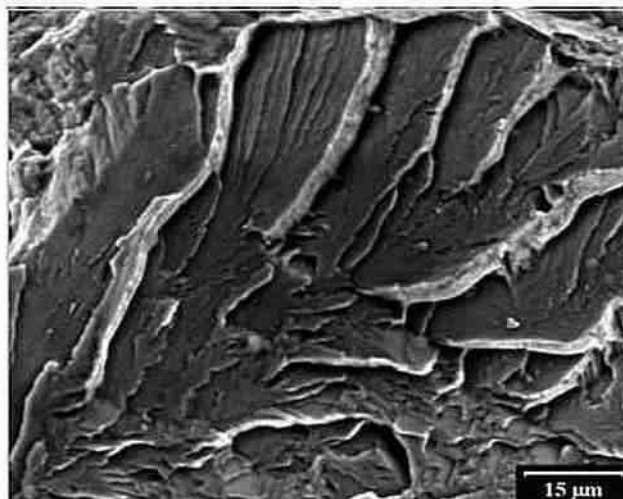
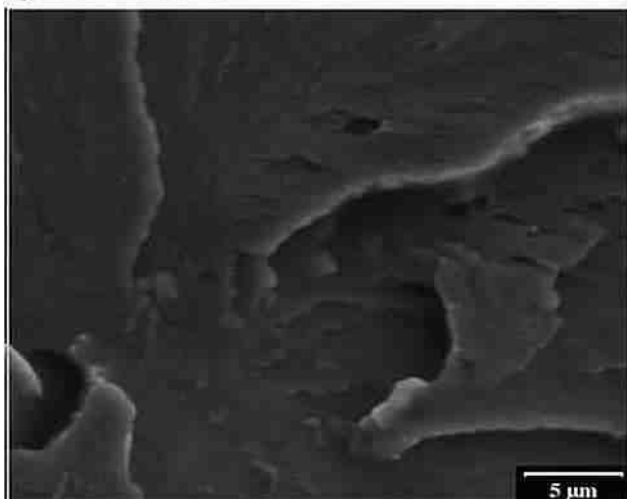
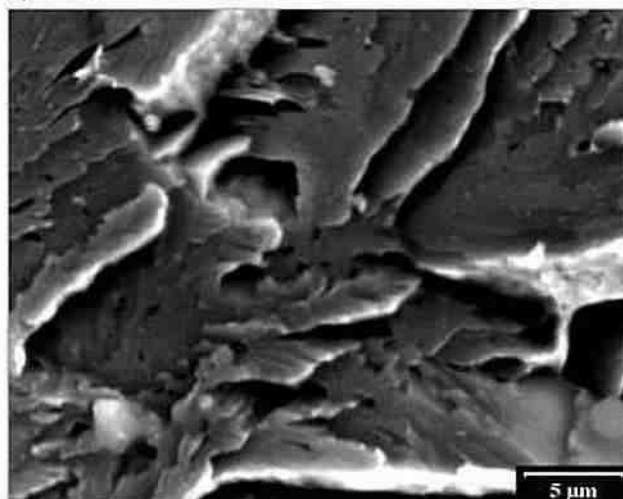
Obr. č. 14: Mikromorfologie v různých oblastech lomu paty kolejnice jazyka prokazuje štěpné porušení

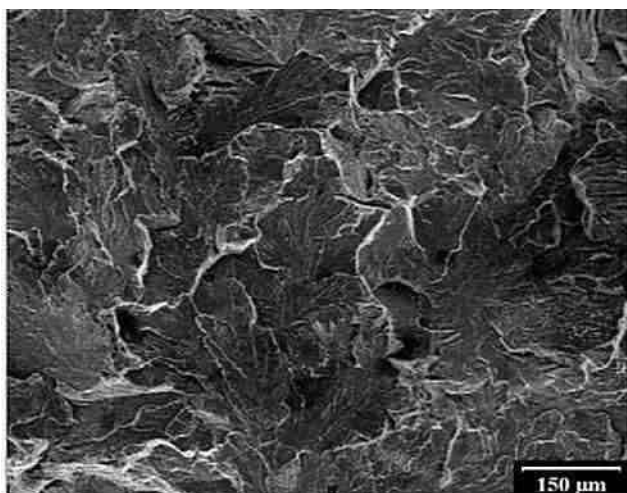
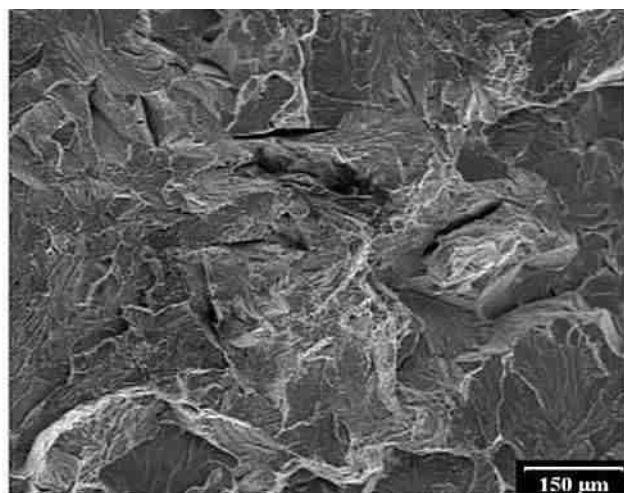
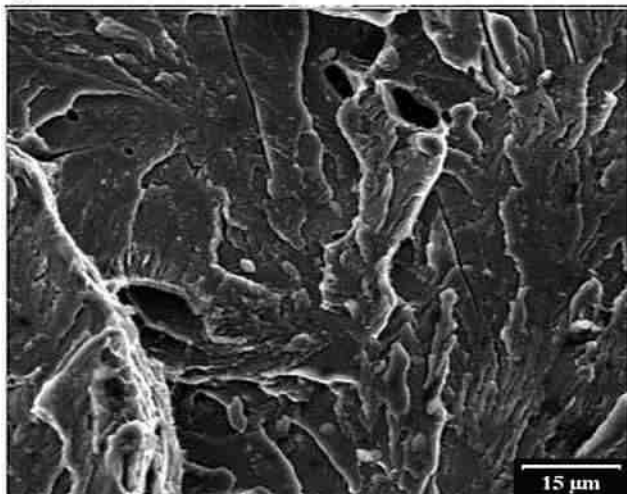
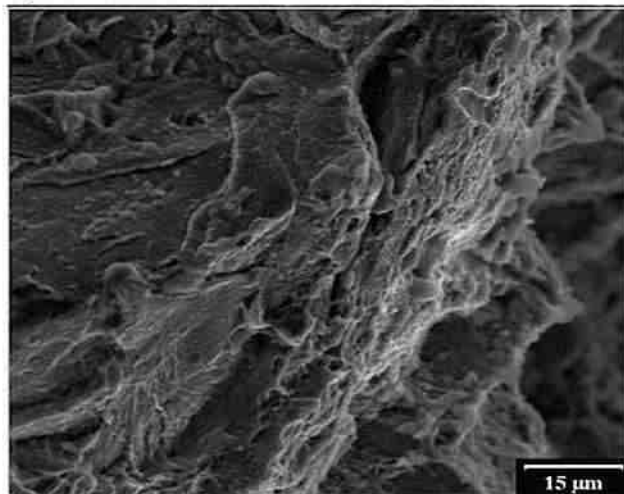
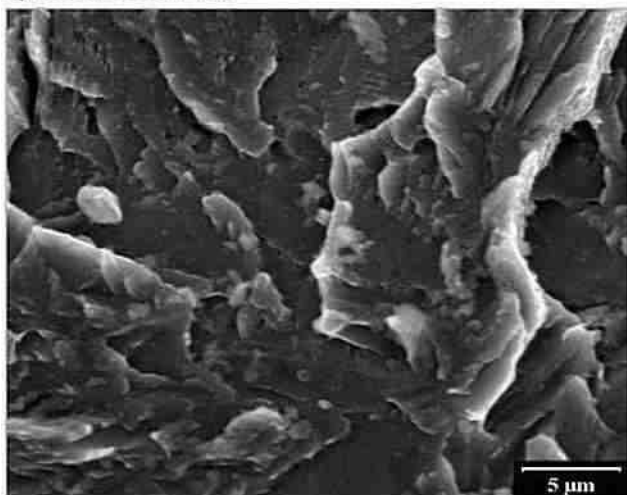
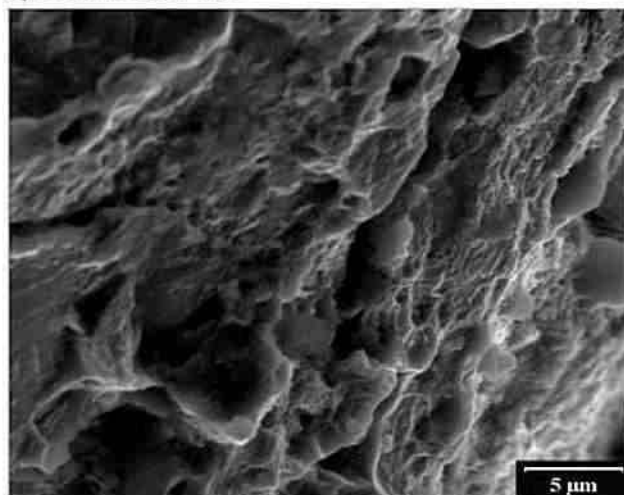
Obr. č. 15: Mikromorfologie v různých oblastech lomu hlavy kolejnice jazyka prokazuje štěpné porušení. Snímky na obr. 15d až 15f prokazují lokální výskyt fazet tvárného porušení

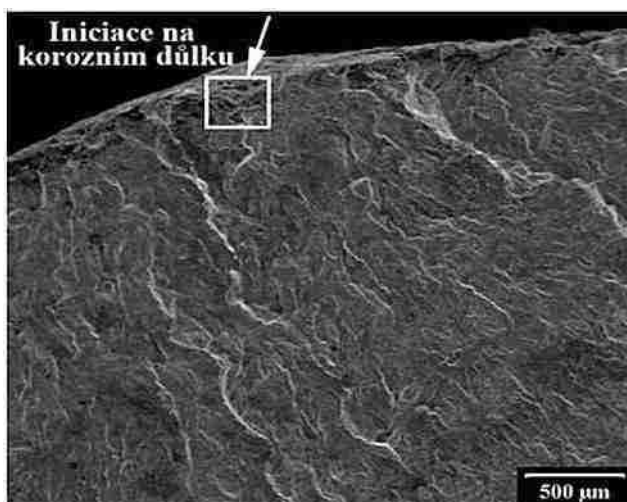
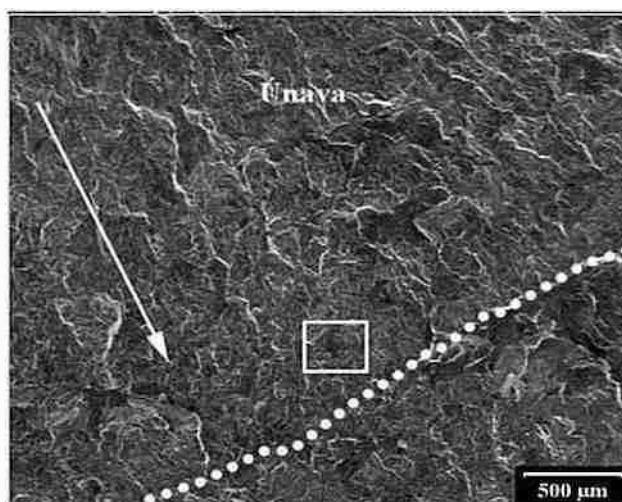
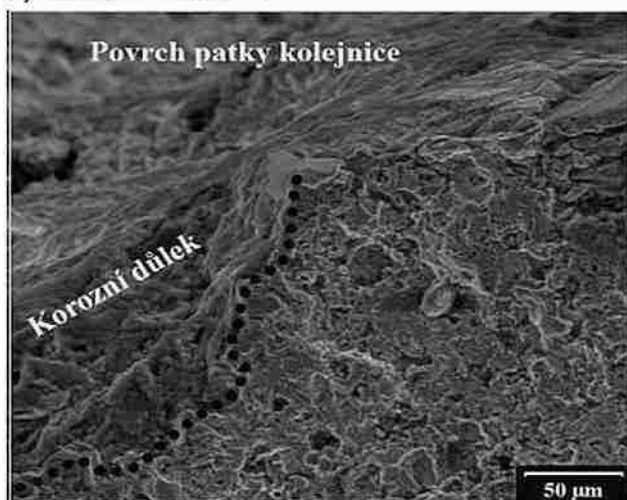
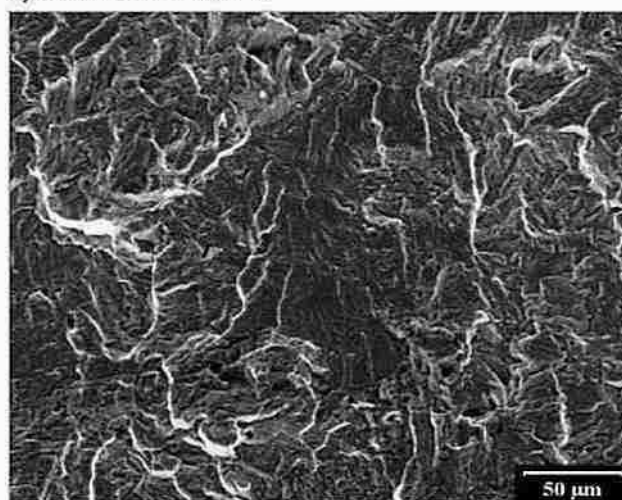
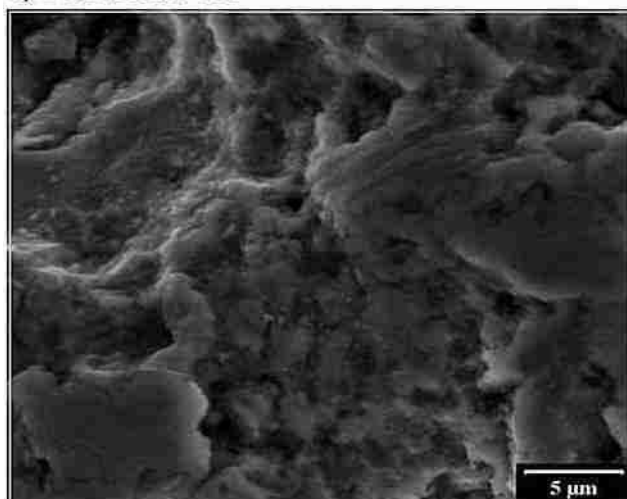
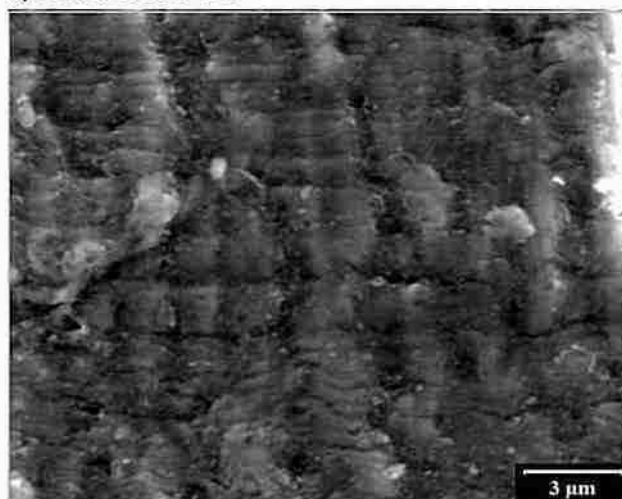
- Příčinou iniciace únavové trhliny byly povrchové nerovnosti, respektive korozní důlky. V oblastech iniciace nebyly nalezeny žádné strukturní vady či nehomogenity, které by proces iniciace mohly ovlivnit.

Obr. č. 16: Mikromorfologie lomu vytvořená iniciací a šířením únavové trhliny v patě kolejnice jazyka. Trhlina iniciovala na korozních důlcích a šířila se mechanismem tvorby striací. Proměnlivá rozteč striací svědčí o časově proměnlivém namáhání
