## **Závěrečná zpráva o výsledcích šetření mimořádné události**

Střetnutí vlaku Ex 575 s osobním automobilem na železničním přejezdu  
P6803 mezi železničními stanicemi Blansko a Rájec-Jestřebí

## **Accident and incident investigation report**

Collision of the long distance passenger train No. 575 with a car at the level  
crossing No. P6803 between Blansko and Rájec-Jestřebí stations

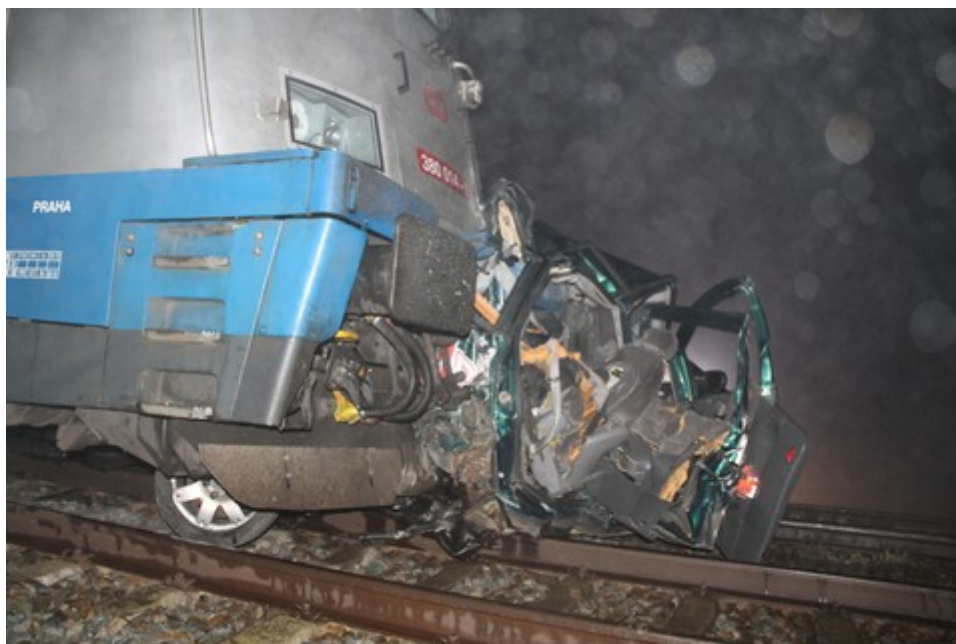
Obr. č. 1: Pohled na čelo vlaku po vzniku MU

- čelo vlaku zastavilo v km 181,828 s OA zavěšeným na levém nárazníku HDV, vsunutém oknem levých zadních dveří do prostoru pro sezení na zadních sedadlech;
- ke zranění osob nedošlo;
- OA měl na levém zadním kole pneumatiku opotřeбенou pod přípustnou mez;
- vykonané zkoušky na přítomnost alkoholu v krvi u strojvedoucího vlaku Ex 575 a řidiče OA byly negativní;
- škoda na HDV byla odhadnuta na 100 000 Kč. Škoda na zařízení dráhy byla odhadnuta na 50 000 Kč a škoda na OA byla odhadnuta na 60 000 Kč.

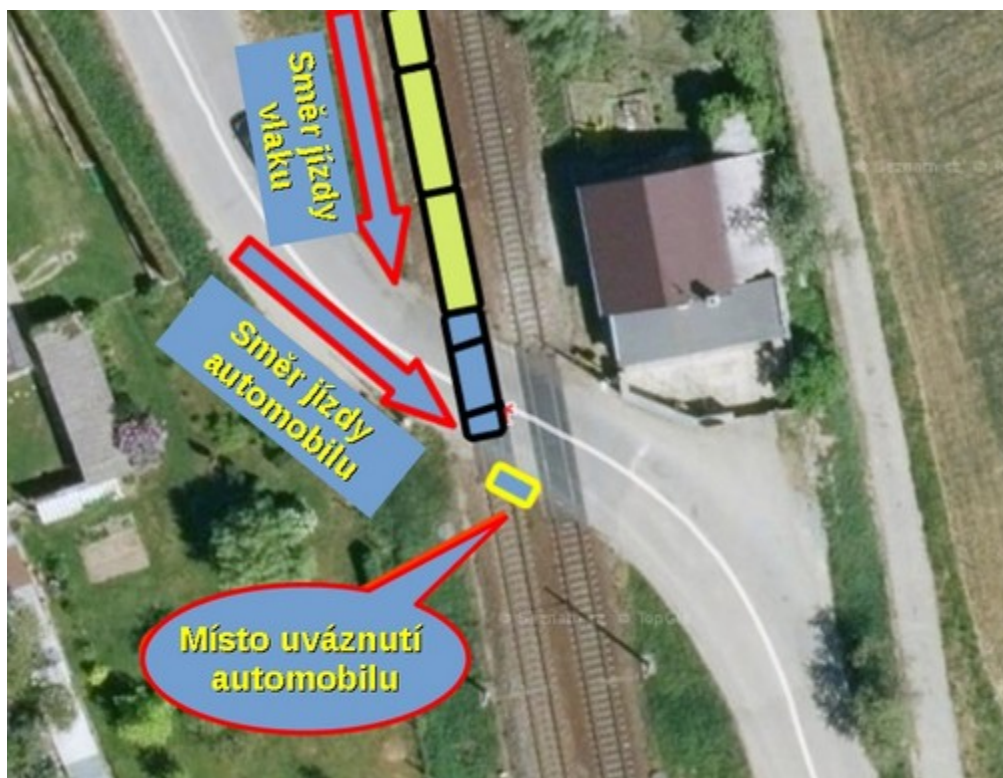
Obr. č. 2: Schéma místa vzniku MU

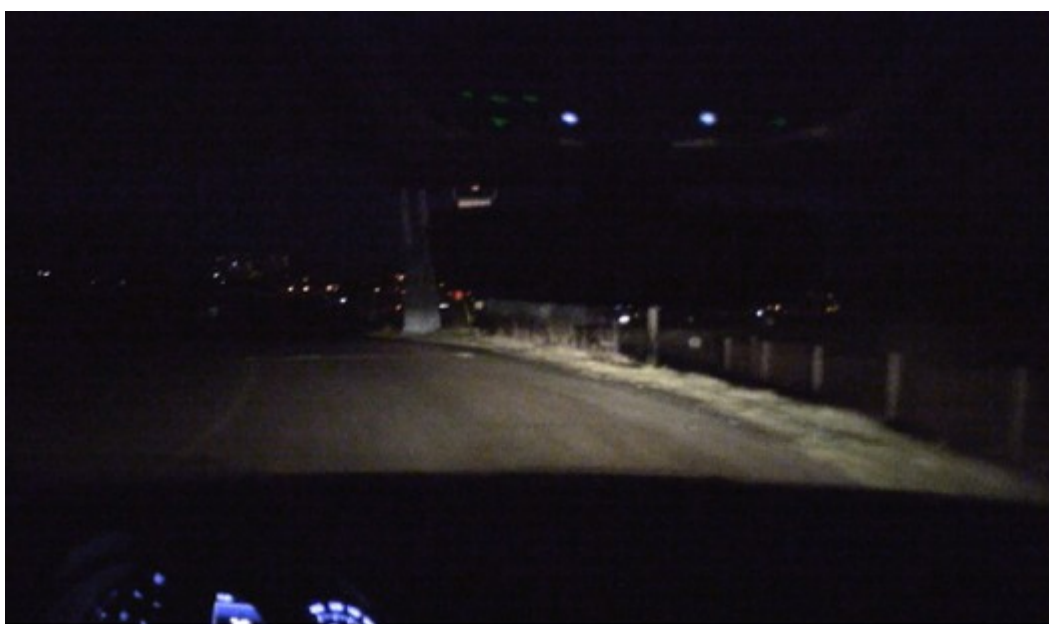
- světlomety na první fotografii z videa díky levému směrovému oblouku směřují svit mimo komunikaci a nasvěcují krajnici. Středová dopravní značka č. V1a „Podélná čára souvislá“ je málo vnímatelná. Orientace o směřování silnice je tak omezena na vnímání ukončení živičného povrchu a navazující nepevněné krajnice (viz Obr. č. 3);

Obr. č. 3: Jízda k přejezdu levostranným směrovým obloukem

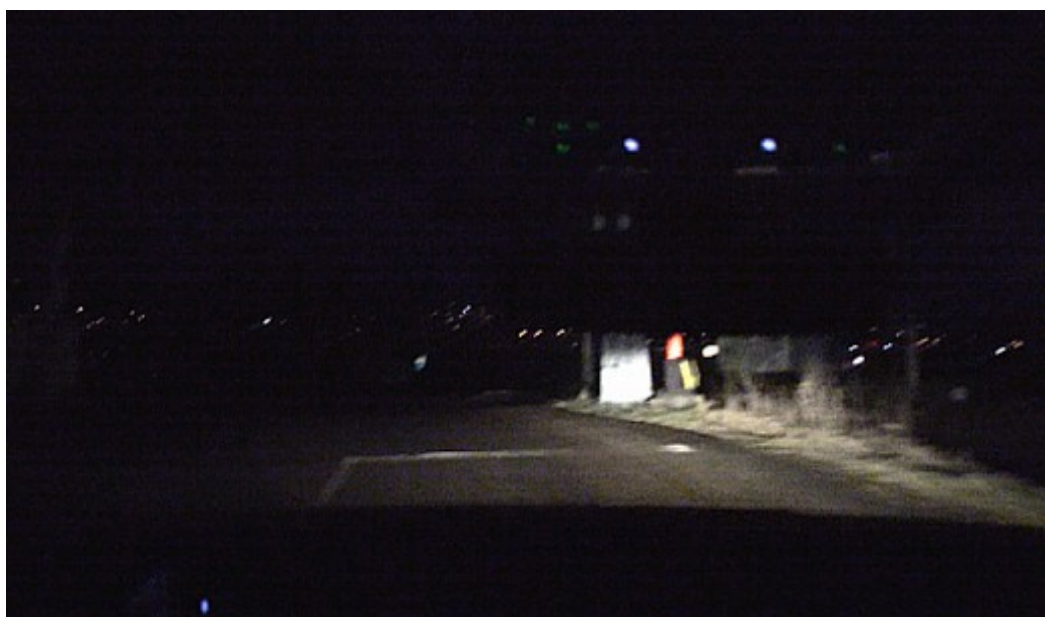
- světlomety na druhé fotografii z videa jízdy levým směrovým obloukem silnice k povrchu přejezdu směřují svit na patu stojanu závory a stojan výstražníku. Odraz světla od obou součástí technologie PZZ je mnohem intenzivnější než vnímání nasvícení svislé dopravní značky č. V5 „Příčná čára souvislá“. Je zde také patrné křížení směru vedení nepevněné krajnice k povrchu přejezdu a směru kolmě navazujícího za svislou dopravní značkou č. V5 „Příčná čára souvislá“. Jsou tak vytvořeny podmínky pro dva možné směry vnímání pokračování silnice přes povrch přejezdu (viz Obr. č. 4);

Obr. č. 4: Jízda před svislou dopravní značkou č. V5

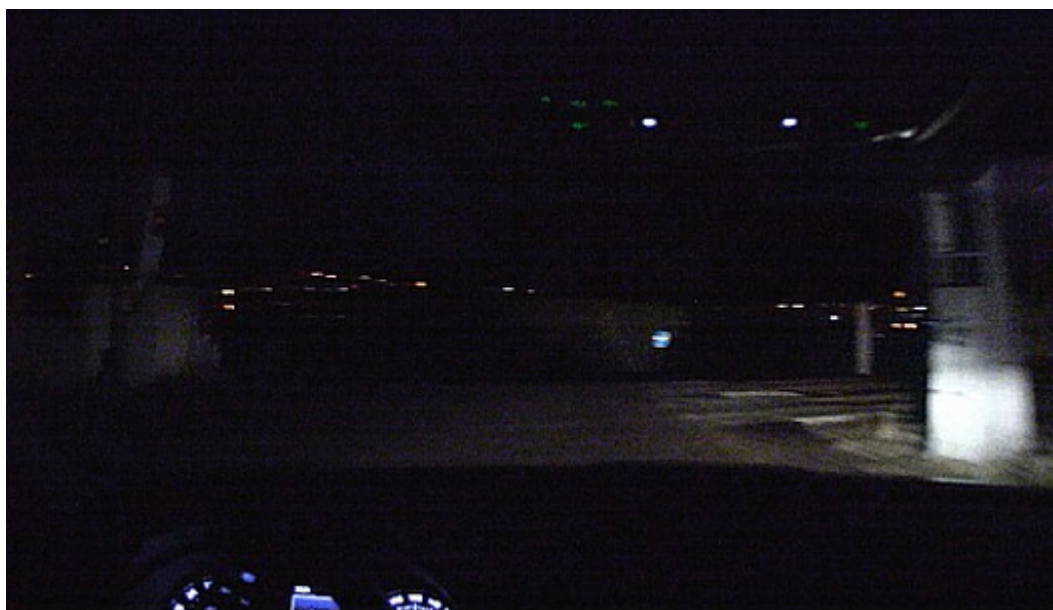
- světlomety na třetí fotografii z videa jízdy levým směrovým obloukem silnice k povrchu přejezdu směřují svit stále ještě na patu stojanu závory PZZ. Odraz světla od součástí technologie PZZ je mnohem intenzivnější než vnímání nasvícení povrchu přejezdu. Zároveň společné nasvícení pravého kraje rozšířeného živičného povrchu, který vytváří dojem vedení silnice přes přejezd více vpravo, podporuje odraz světla od světlých betonových závěrných zídek, držících konstrukci povrchu přejezdu (viz Obr. č. 5).

Obr. č. 5: Jízda bezprostředně před nebezpečným pásmem přejezdu

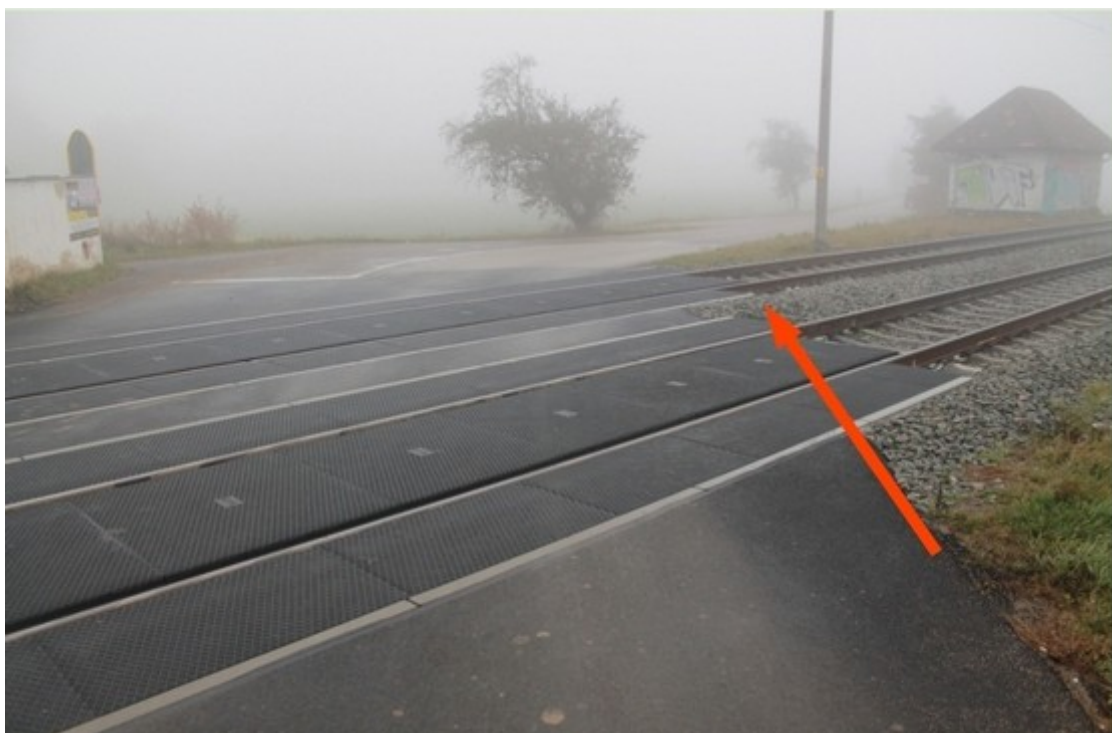
Tento klamný jev v noční době vytváří riziko, zvětšující se v době, kdy se ke tmě přidá hustá mlha, hustý déšť nebo sněžení. Když si toto riziko řidič nestačí uvědomit a eliminovat ho včas opatrnou jízdou, může najet pravou částí osobního motorového vozidla do místa mimo povrch přejezdu (viz Obr. č. 6).

Obr. č. 6: Místo zapadnutí při MU.

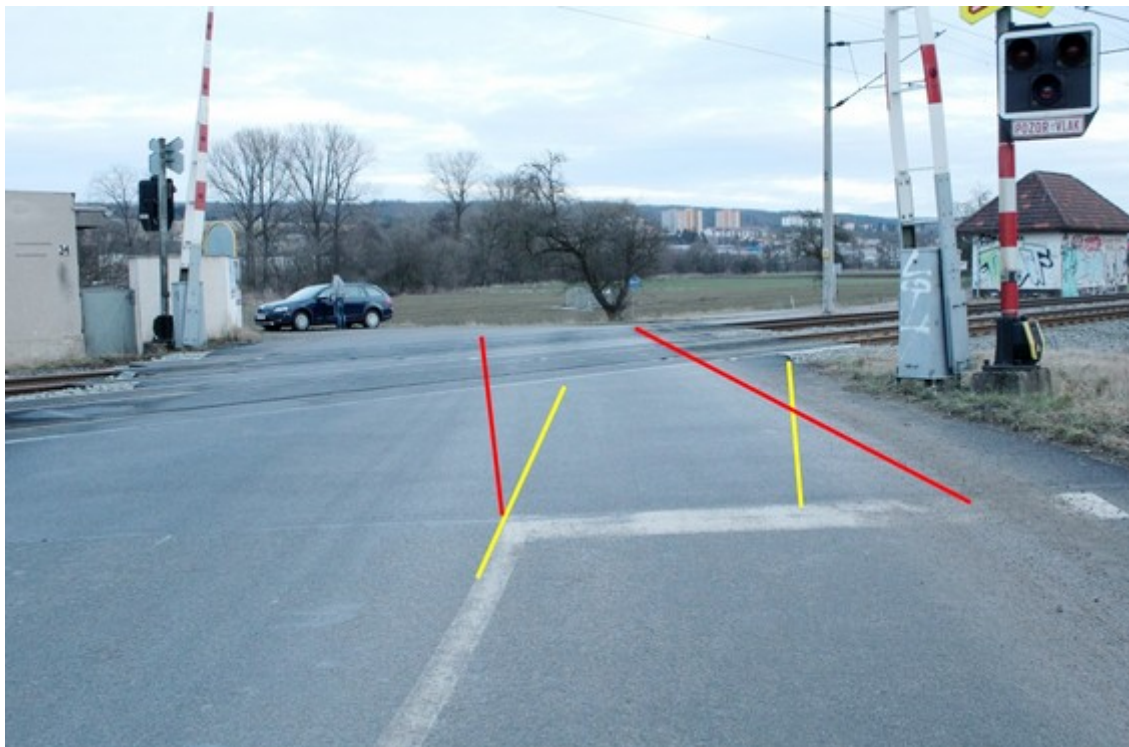
Obr. č. 7: ilustrace porovnání směru stávajícího dopravního značení a směru krajnice a osy silnice přes povrch přejezdu.

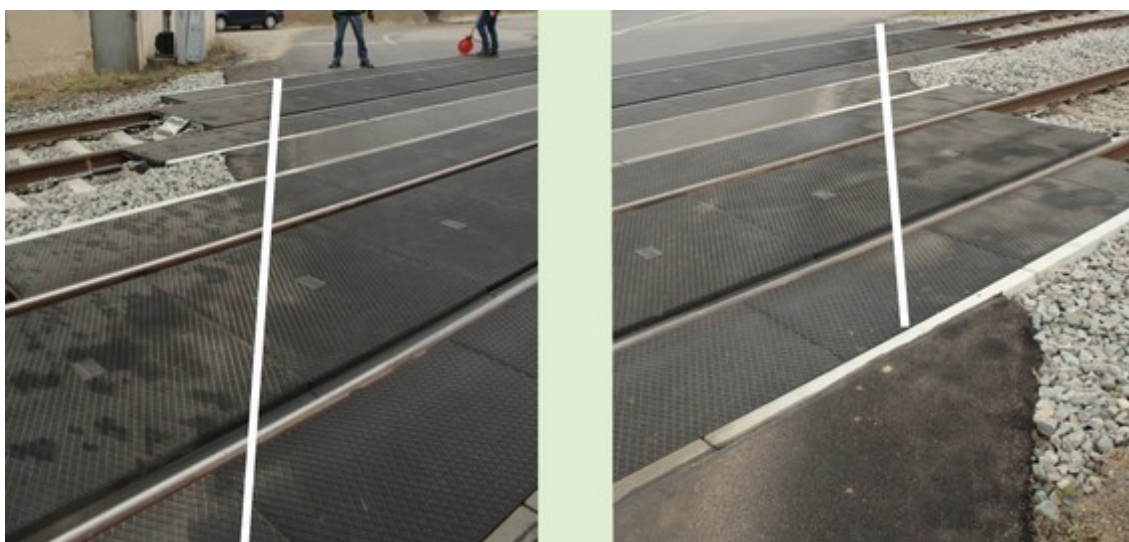
Obr. č. 8: Ilustrace přenesení krajnic silnice před povrchem přejezdu na pryžové výplni STRAIL

protijedoucích motorových vozidel při vlastní jízdě levým směrovým obloukem pod horizontem. Proto DI doporučuje rozšířit v odpovídající vzdálenosti před přejezdem, přes a za přejezd, vodorovné dopravní značení o značku č. V4 „Vodicí čára“ (viz Obr. č. 8).

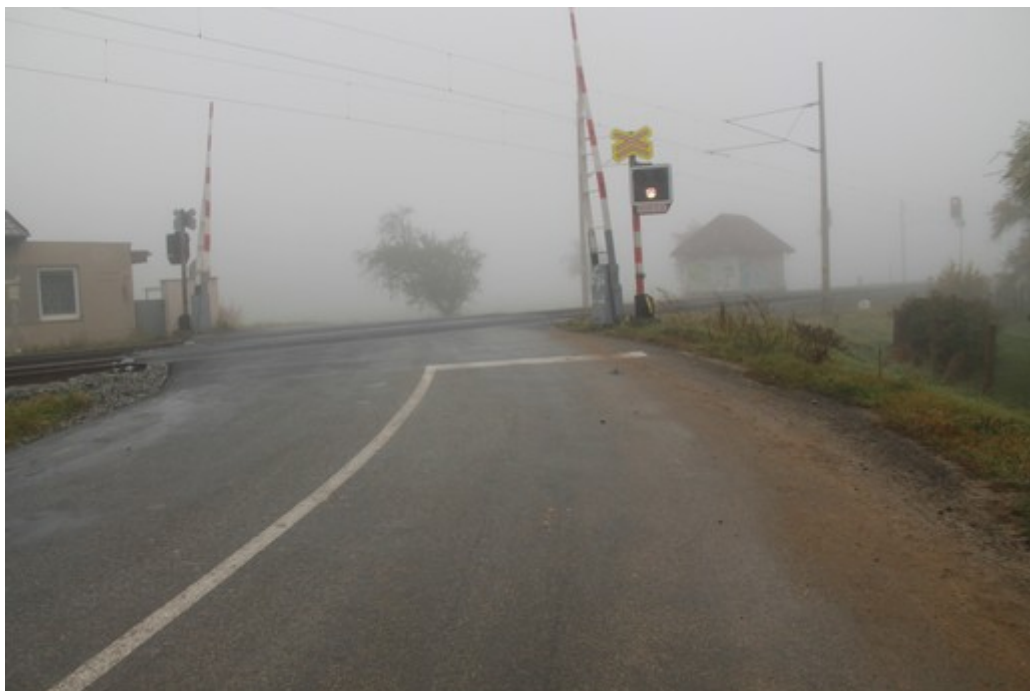
Obr. č. 9: Pohled na přejezd a povětrnostní podmínky ráno po MU

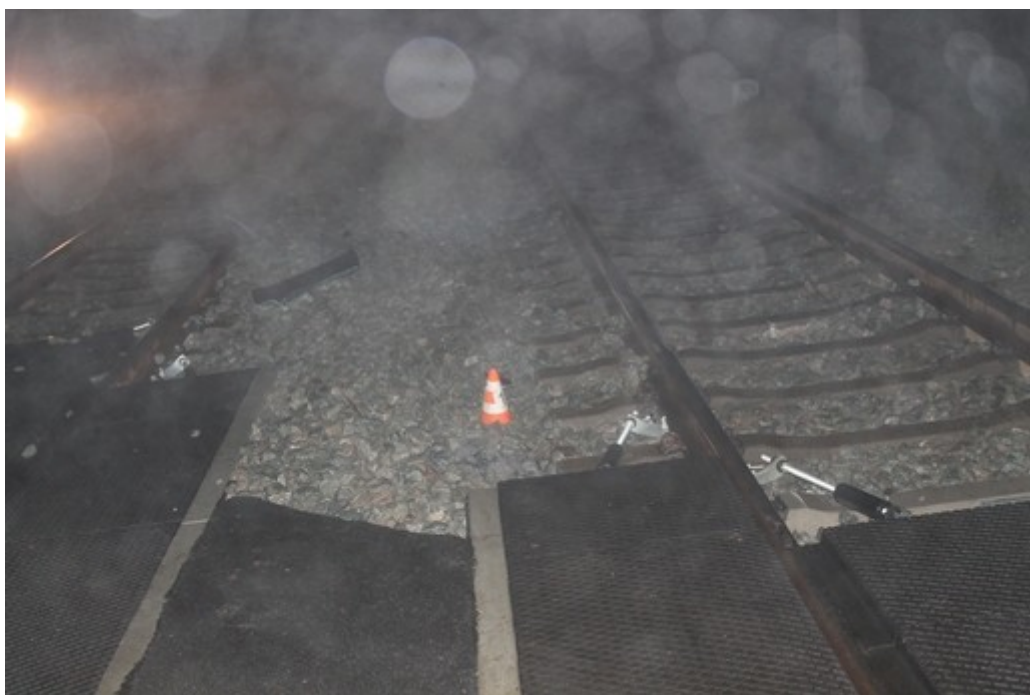
Obr. č. 10: Detailní pohled na místo zapadnutí
