## **Závěrečná zpráva o výsledcích šetření mimořádné události**

Nedovolená jízda posunového dílu za úroveň návěstidla Se2 v poloze zakazující jízdu a následné vjetí do postavené vlakové cesty vlaku Os 8617 v železniční stanici Praha Masarykovo nádraží

Unauthorized movement of the shunting operation behind the signal device Se2 and consequent ride into the train route for the regional passenger train No. 8617 at Praha Masarykovo nádraží station

č. j.: 6-405/2020/DI

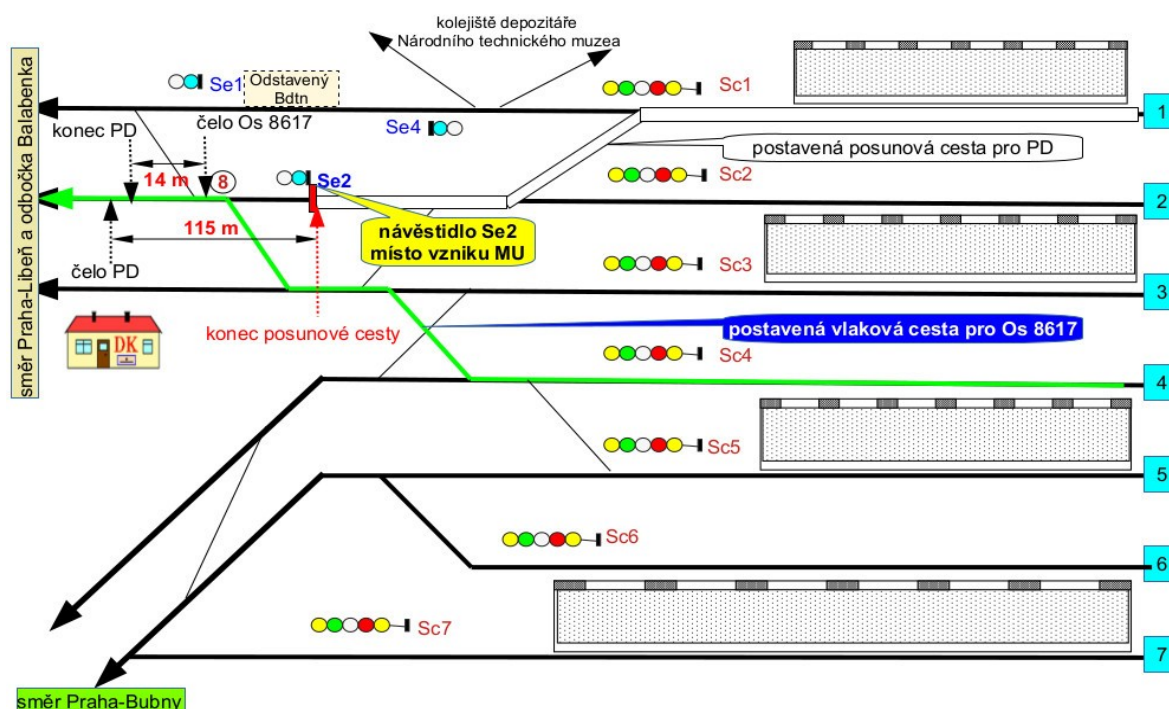
Obr. č. 1: Schéma místa MU

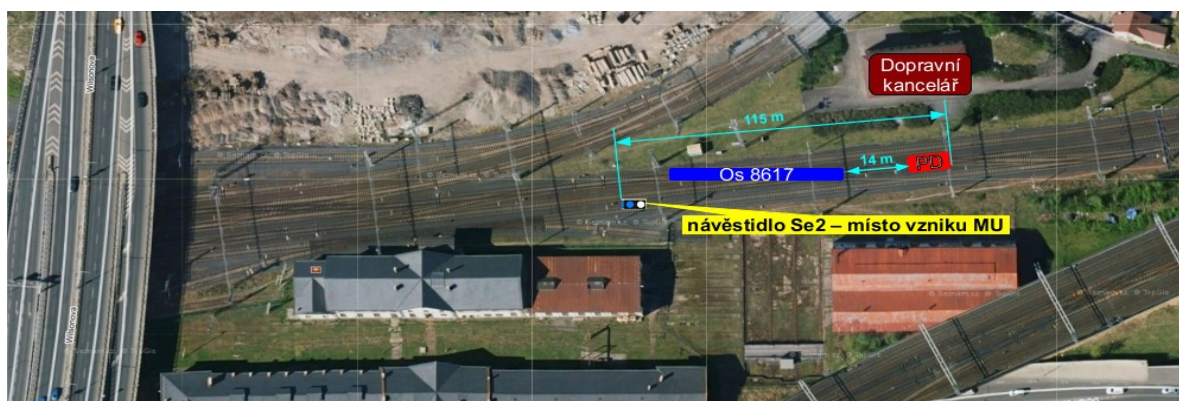
Konec vlaku Os 8617 byl nalezen v km 409,431, začátek v km 409,352. Konec posunového dílu byl nalezen v km 409,338, začátek v km 409,313. Vzdálenost mezi čelem vlaku Os 8617 a koncem posunového dílu činila 14 m. K vykolejení ani viditelnému poškození DV nedošlo. Seřaďovací návěstidlo Se2 se nacházelo v km 409,428, posunový díl zastavil čelem 115 m za jeho úrovní.

Obr. č. 2: Konečné postavení zúčastněných DV po vzniku MU

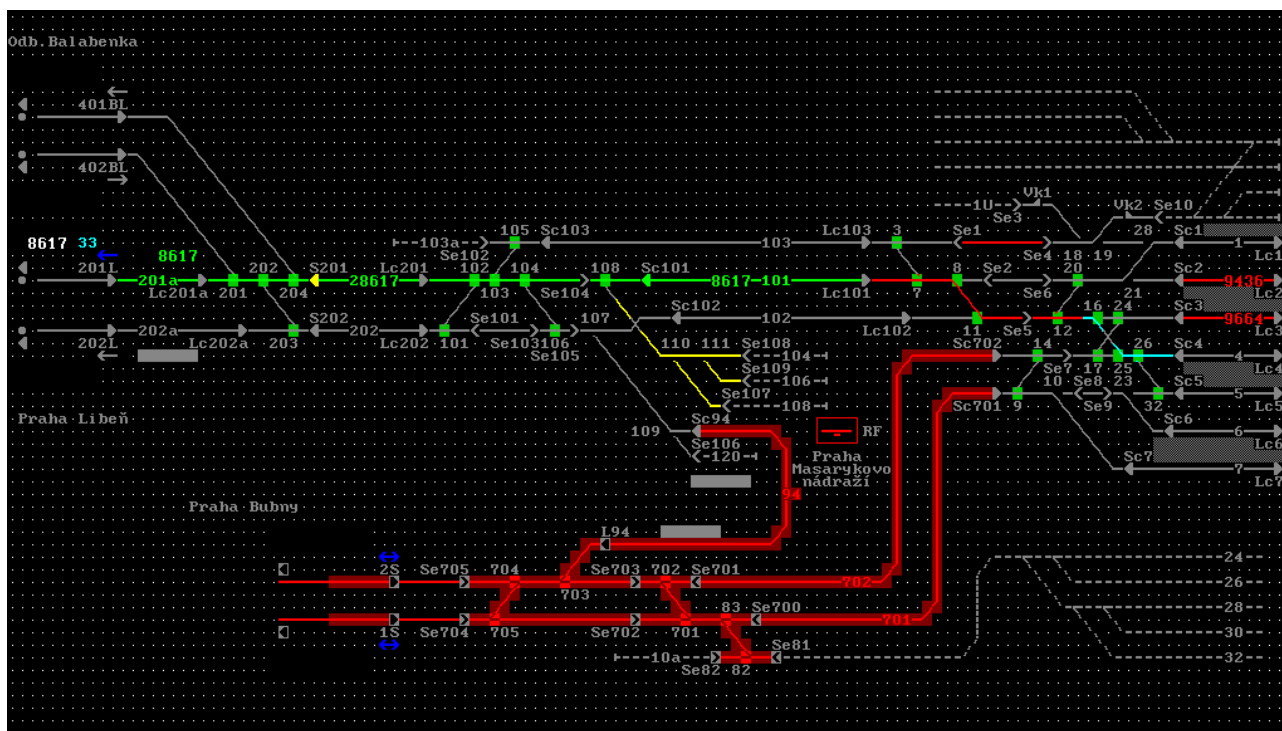
- částečně projetá zabezpněná vlaková cesta vlaku Os 8617;
- zabezpněný neprojetý zbytek vlakové cesty pro vlak Os 8617;
- obsazení KÚ V7-8 posunovým dílem a vlakem Os 8617;
- obsazení KÚ V11 a V12 vlakem Os 8617;
- obsazení 2. SK vlakem Os 9436 a 3. SK vlakem Os 9664, bez vztahu k MU;
- volnost kolejí 1. SK, 4. SK, 5. SK, 6. SK a 7. SK;
- výluka obou traťových kolejí do/ze žst. Praha-Bubny a 94., 701. a 702. SK v žst. Praha Masarykovo nádraží, včetně bubenského záhlaví a zhlaví;
- návěsti dovolující jízdu vlaku na návěstidlech Sc101 a S201;
- návěsti zakazujících jízdu vlaků či posunu na všech ostatních návěstidlech.

Obr. č. 3: Stav SZZ v době ohledání (zobrazení v softwaru CAS)

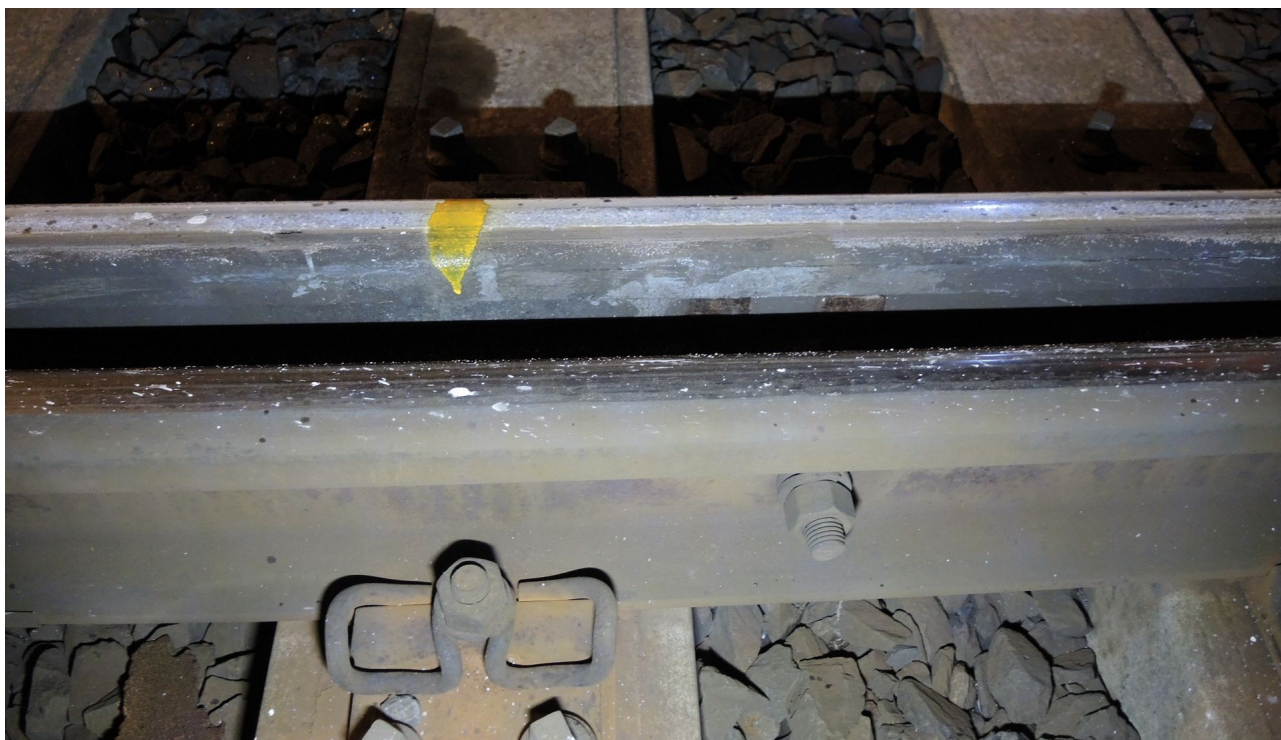
- Prohlídkou výhybky č. 8 včetně prohlídky elektromotorického přestavníku bylo zjištěno, že došlo k dvojitému násilnému přestavení. Stopy po násilném přestavení výhybky č. 8 byly nalezeny na levé opornici ve směru jízdy DV ve vzdálenosti 6,8 m od hrotu jazyka výhybky č. 8 a na pravé opornici pak 7,4 m od hrotu jazyka výhybky č. 8. Na výhybce ani jiné části infrastruktury žádná škoda nevznikla. Západková zkouška provedená za účasti DI vyhověla.

Obr. č. 4: Začátek stop po násilném přestavení výhybky č. 8 jízdou posunového dílu

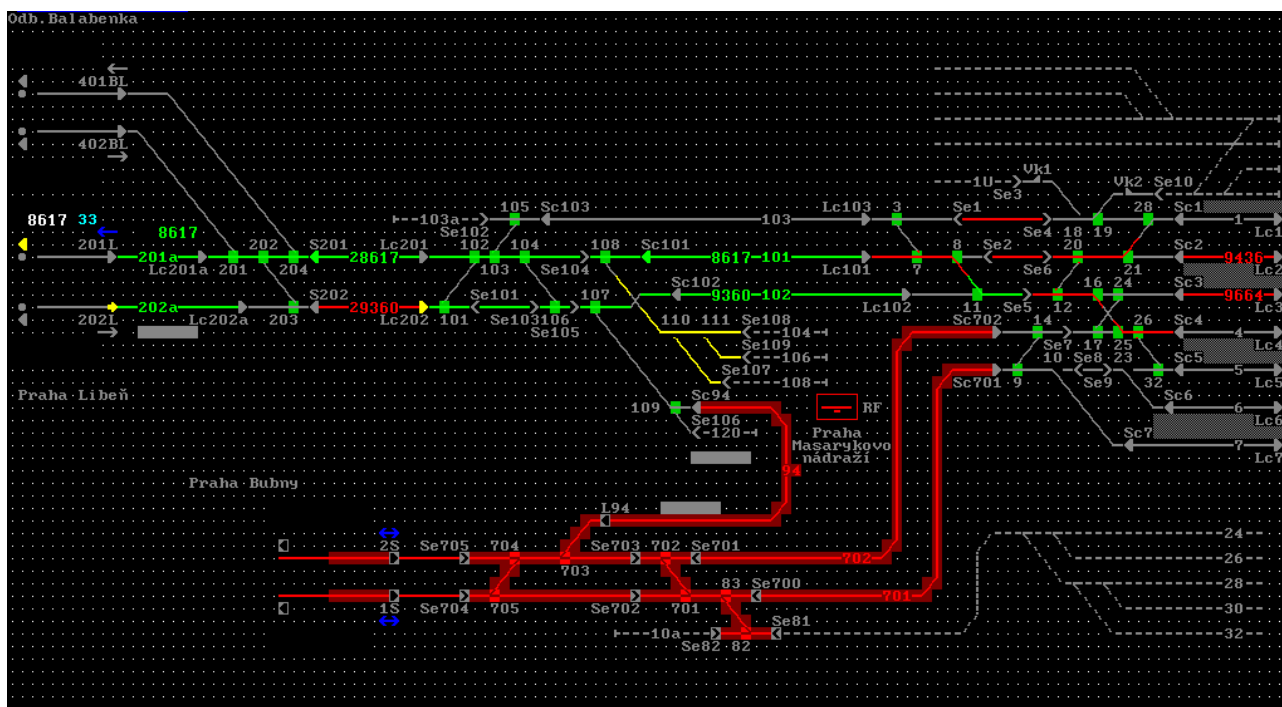
Obr. č. 5: Čas: 22.31.35 hod – Vznik MU (nestandardní indikace obsazení KÚ)

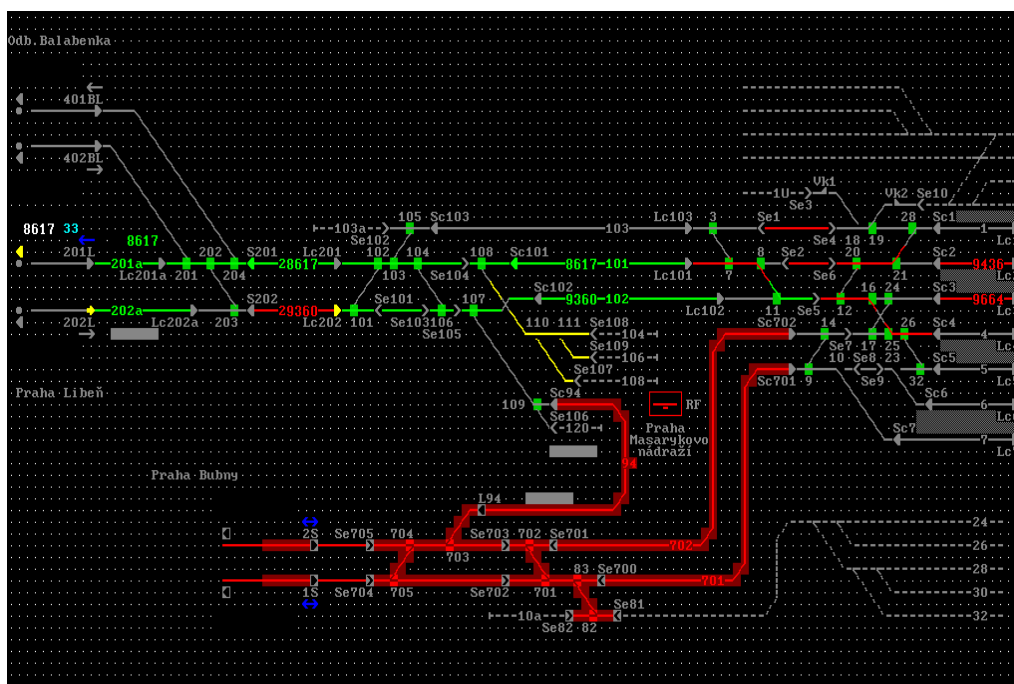
- nerespektování návěsti „Posun zakázán“ seřaďovacího návěstidla Se2 železniční stanice Praha Masarykovo nádraží strojvedoucím posunového dílu.

Obr. č. 17: Čas 22.31.35 h – HDV 854 010-6 projíždí Se2 v zakazující poloze – vznik MU

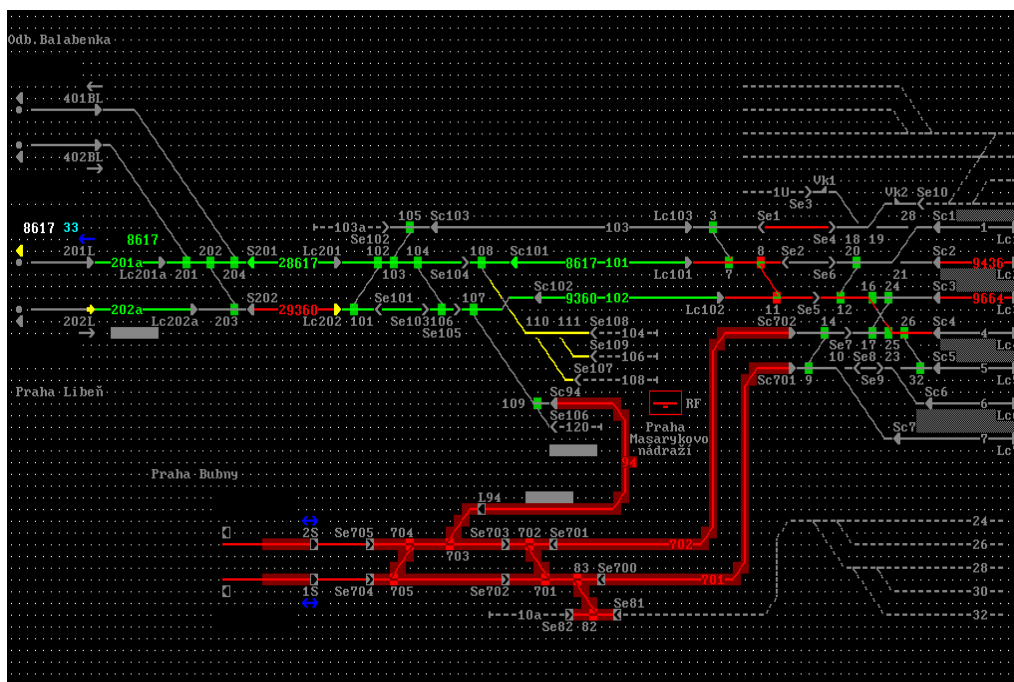
Obr. č. 18: Čas 22.31.41 h – rozřez výhybky č. 8 HDV 854 010-6

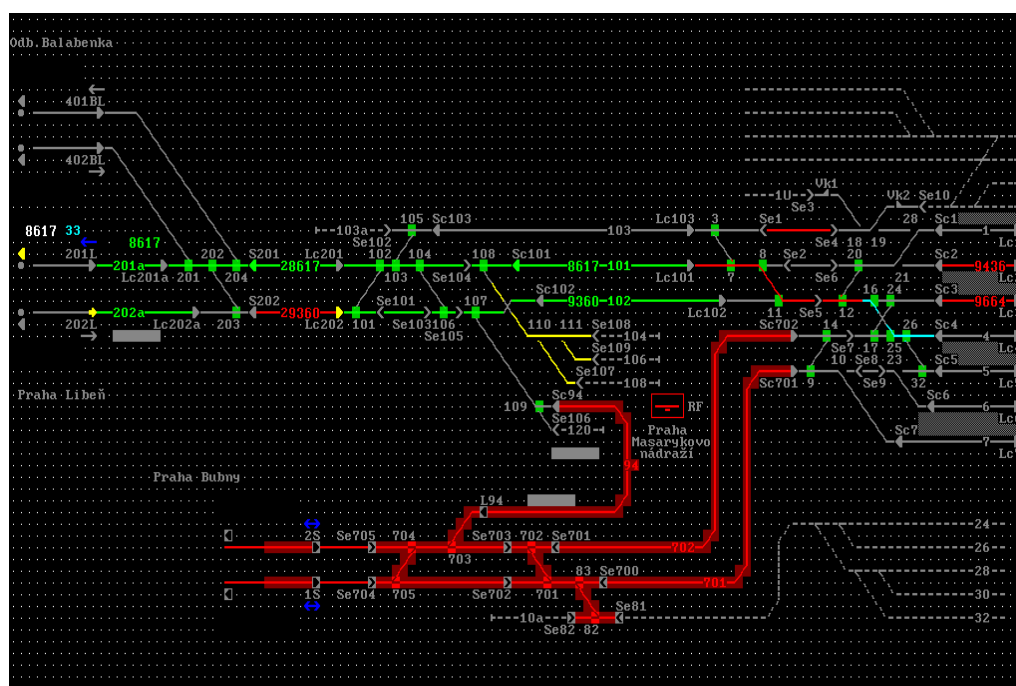
Obr. č. 19: Čas 22.31.47 h – přestavení výhybky č. 8 do původní polohy vlakem Os 8617, výsledná indikace
