The Rail Safety Inspection Office

Závěrečná zpráva o výsledcích šetření mimořádné události

Accident and incident investigation report

Collision of the tram No. 6 with the tram No. 2 with consequent derailment in Brno,
in the area in front of the crossroads of Křížová, Václavská and Křídlovická streets

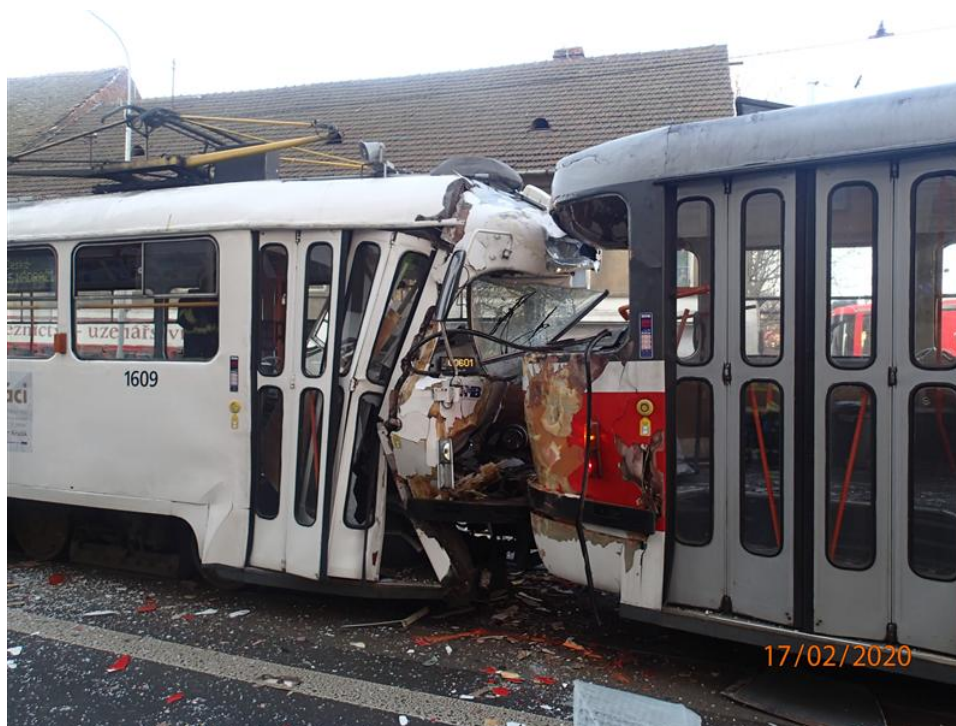
Obr. č. 1: Místo srážky DV

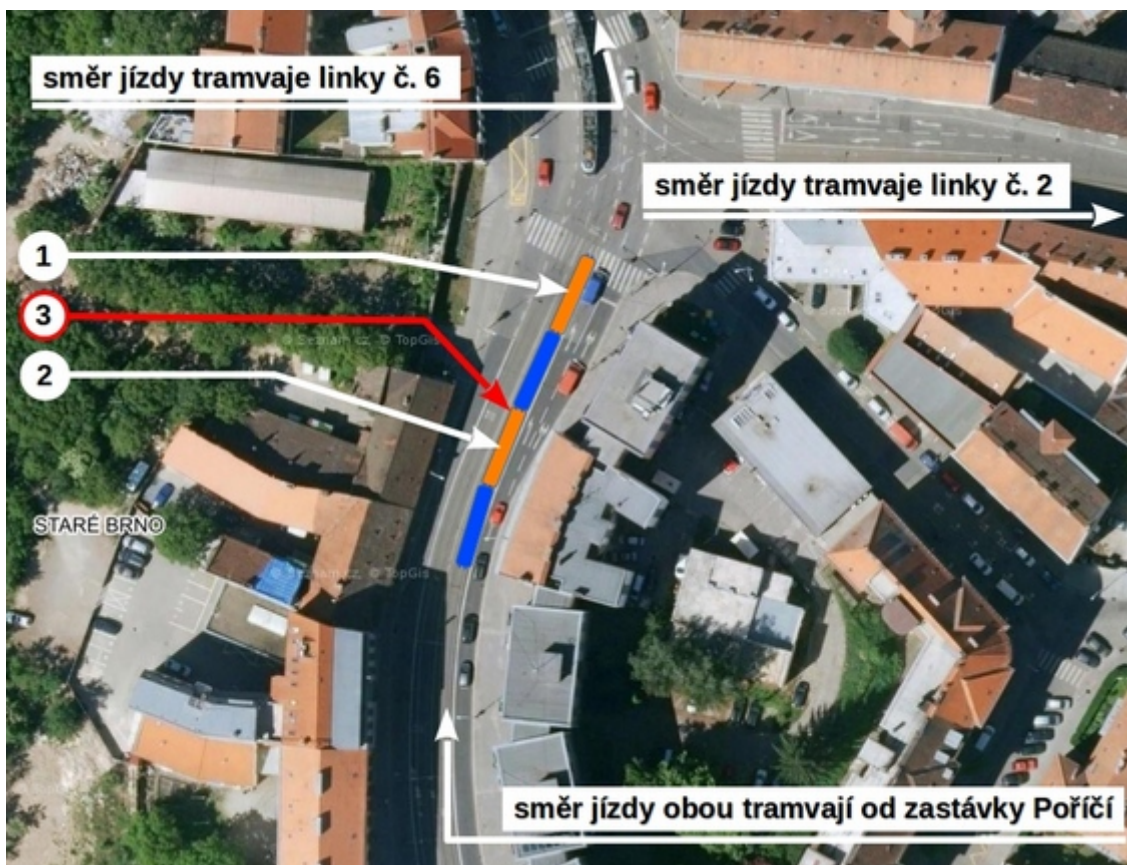
Obr. č. 2: Schéma místa vzniku MU

- 1 – tramvaj linky č. 2
- 2 – tramvaj linky č. 6
- 3 – místo srážky - vzniku MU

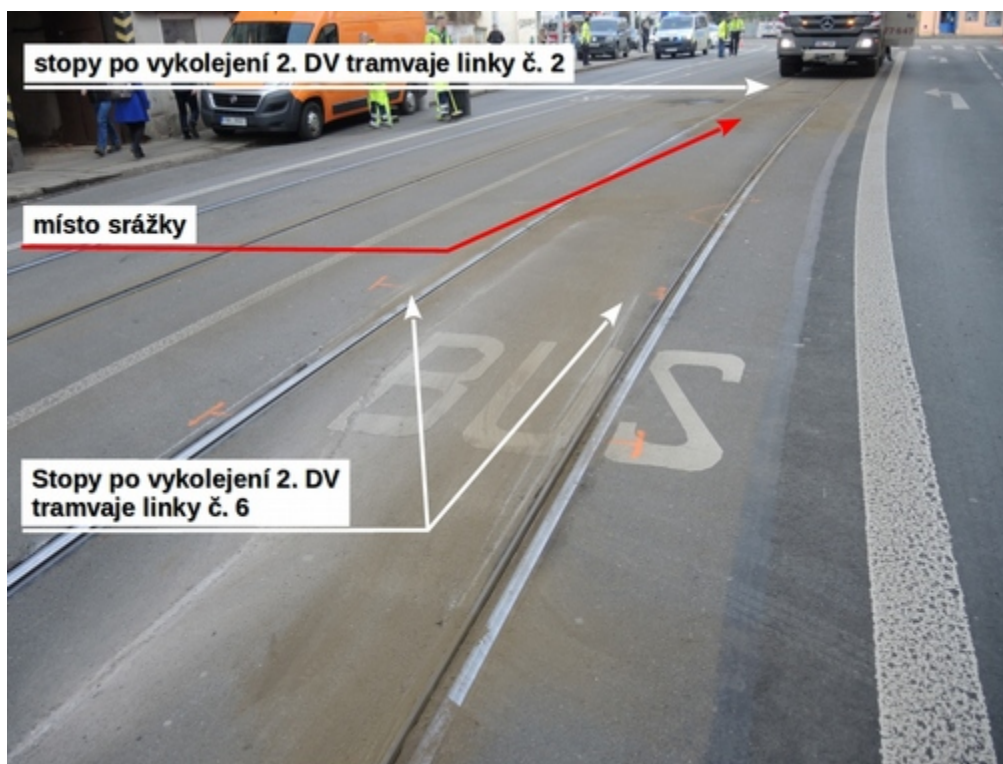
- na pozemní komunikaci byly označeny DPMB vybrané stopy (uvedeny dále) po zastavení obou tramvají. Jako první před hrotem jazyka výhybky (ve směru jízdy tramvají proti hrotu jazyka výhybky) bylo ve vzdálenosti 8 m označeno místo, kde se nacházelo čelo druhého DV (1642) a zadní část prvního DV (1641) tramvaje linky č. 2;

- ve vzdálenosti 19,2 m bylo označeno zastavení prvního soukolí posledního podvozku v soupravě tramvaje linky č. 2 (druhý podvozek DV 1642 ve směru jízdy) a 21,1 m druhé soukolí tohoto podvozku. Tento podvozek, resp. druhé, poslední soukolí tohoto podvozku, bylo vlivem srážky vykolejeno vpravo ve směru jízdy. Na pozemní komunikaci byly patrné stopy po jízdě ve vykolejeném stavu až do místa zastavení. Dále od tohoto místa vedly stopy ve směru jízdy tramvaje, kdy bylo toto DV následně nakolejeno tažením vpřed;

- ve vzdálenosti 22 m bylo označeno místo zastavení čela DV (1609) tramvaje linky č. 6 a zadní části tramvaje linky č. 2 (DV 1642). Místo srážky – najetí tramvaje linky č. 6 do zadní části tramvaje linky č. 2 – bylo označeno ve vzdálenosti 25,8 m;

Obr. č. 3: Místo vzniku MU po nakolejení DV

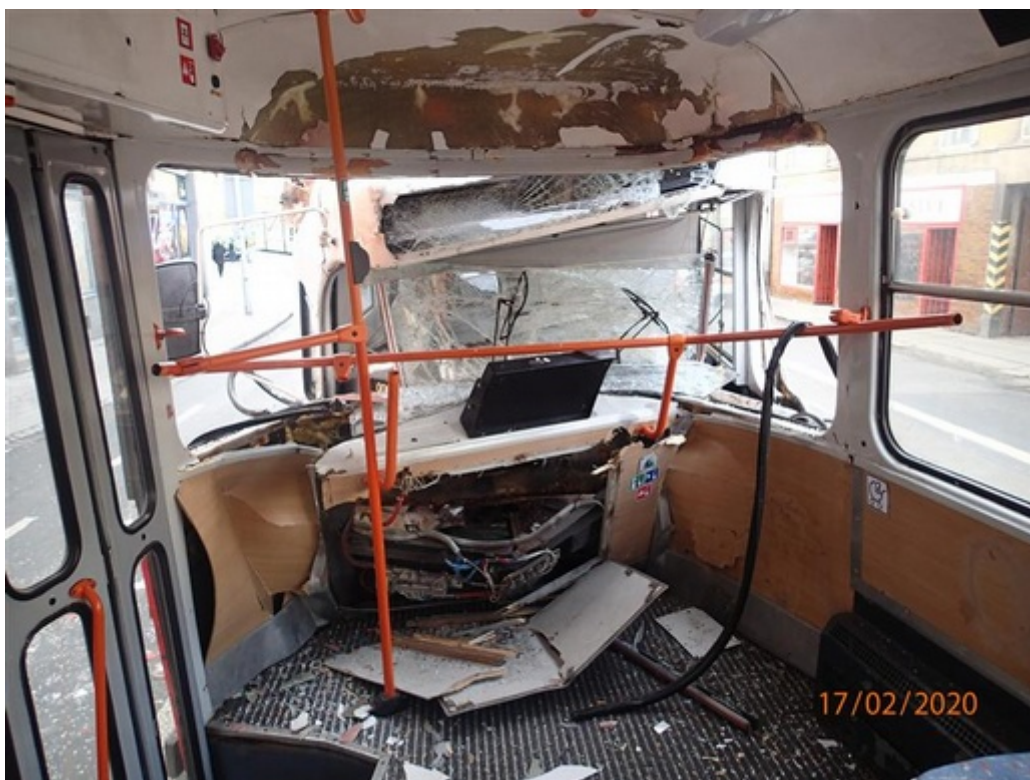
- na DV (1642) byl poškozen v zadní části rám a karoserie vlivem srážky. Došlo k vyšplhání jeho nárazníku nad nárazník 1. DV (1609) tramvaje linky č. 6, tomu odpovídalo i poškození čelní části tohoto DV. Dále byla deformovaná a utržená spráhla, která byla mezi DV linky č. 2;

- u DV (1609) v čele tramvaje linky č. 6 bylo zjištěno poškození přední části rámu, karoserie, poškození zasahovalo až do kabiny řidiče a zároveň zadní části rámu a karoserie. Vzhledem k poškození zadní části – proboření karoserie dovnitř došlo při srážce obou DV linky č. 6 k vzájemnému vyšplhání nárazníku nad nárazník a následnému poškození. U druhého DV linky č. 6 byla poškozena zejména karoserie v jeho čelní části. Všechna zjištěná poškození svým charakterem vzniku odpovídají srážce tramvajů ve vyšší rychlosti.

Obr. č. 4: Pohled na čelo tramvaje linky č. 6 z druhého vozu soupravy linky č. 2

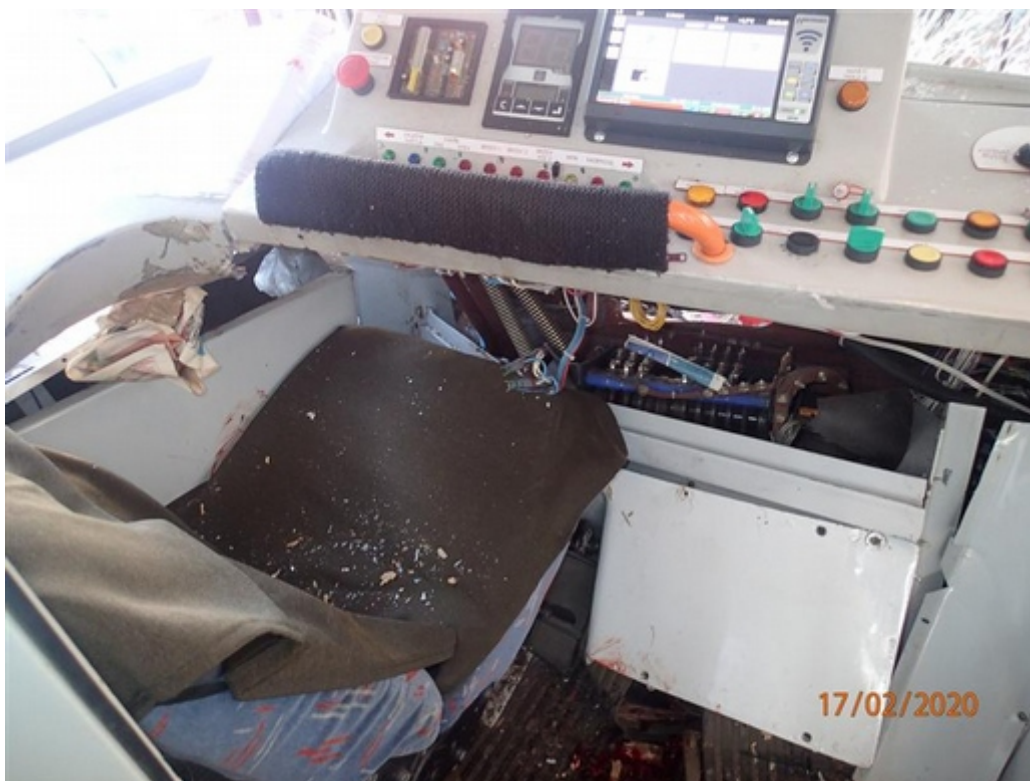
Obr. č. 5: Kabina řidiče tramvaje linky č. 6 po vzniku MU
