The Rail Safety Inspection Office

Accident and incident investigation report

Collision of the freight train No. 44251 with the external worker between Lichkov
station and Lichkov state border

č. j.: 6-587/2020/DI

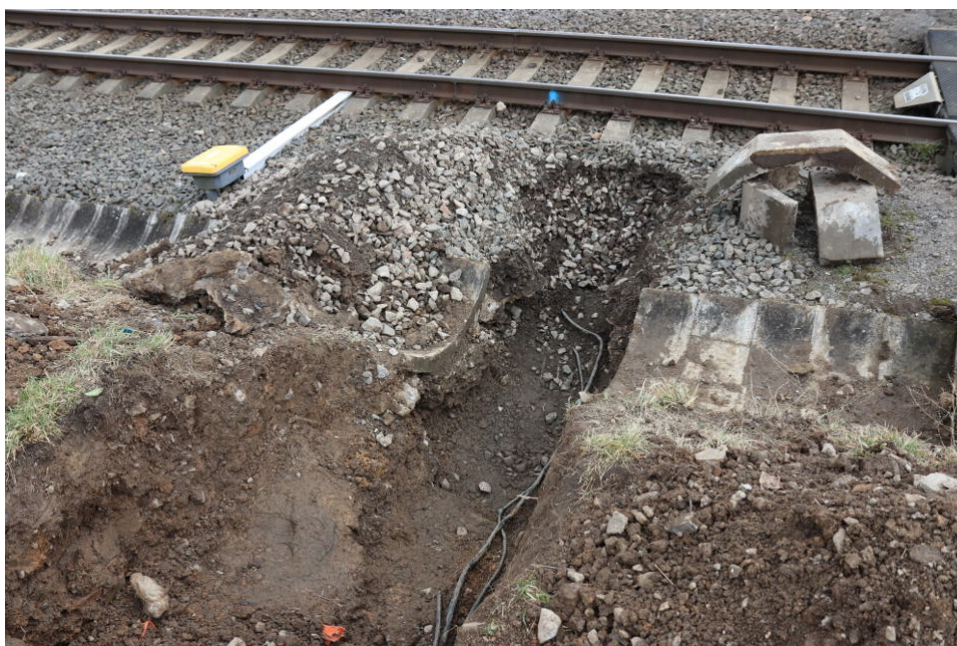
Obr. č. 1: Pohled na místo MU

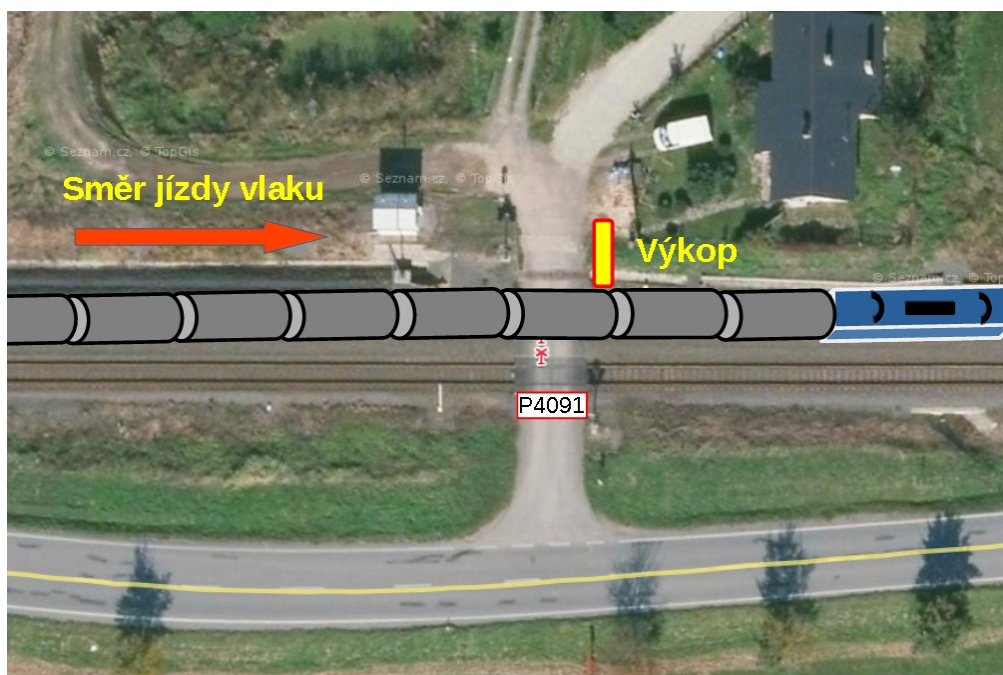
Obr. č. 2: Schéma místa vzniku MU

Bližší hrana výkopu, který tvořil pracovní místo, byla od osy pozemní komunikace ŽP P4091 vzdálena 4,70 m, střed výkopu 5 m. Vzdálenější hrana výkopu se nacházela 5,30 m od osy pozemní komunikace přejezdu. Sesuv štěrkového lože za hlavami pražců směrem do výkopu začínal 70 cm od vnitřní hrany levého kolejnicového pásu ve směru jízdy vlaku (147 cm od osy koleje). Na pracovním místě, kde došlo k MU, kromě poškozeného zaměstnance, pracovali ještě další dva zaměstnanci CPS. Příslušný dopravní zaměstnanec, výpravčí žst. Lichkov, o provádění prací na pracovním místě nebyl informován. Střežení pracovního místa nebylo při ohledání pracovního místa pověřenou osobou provozovatele dráhy a dopravce zjištěno.

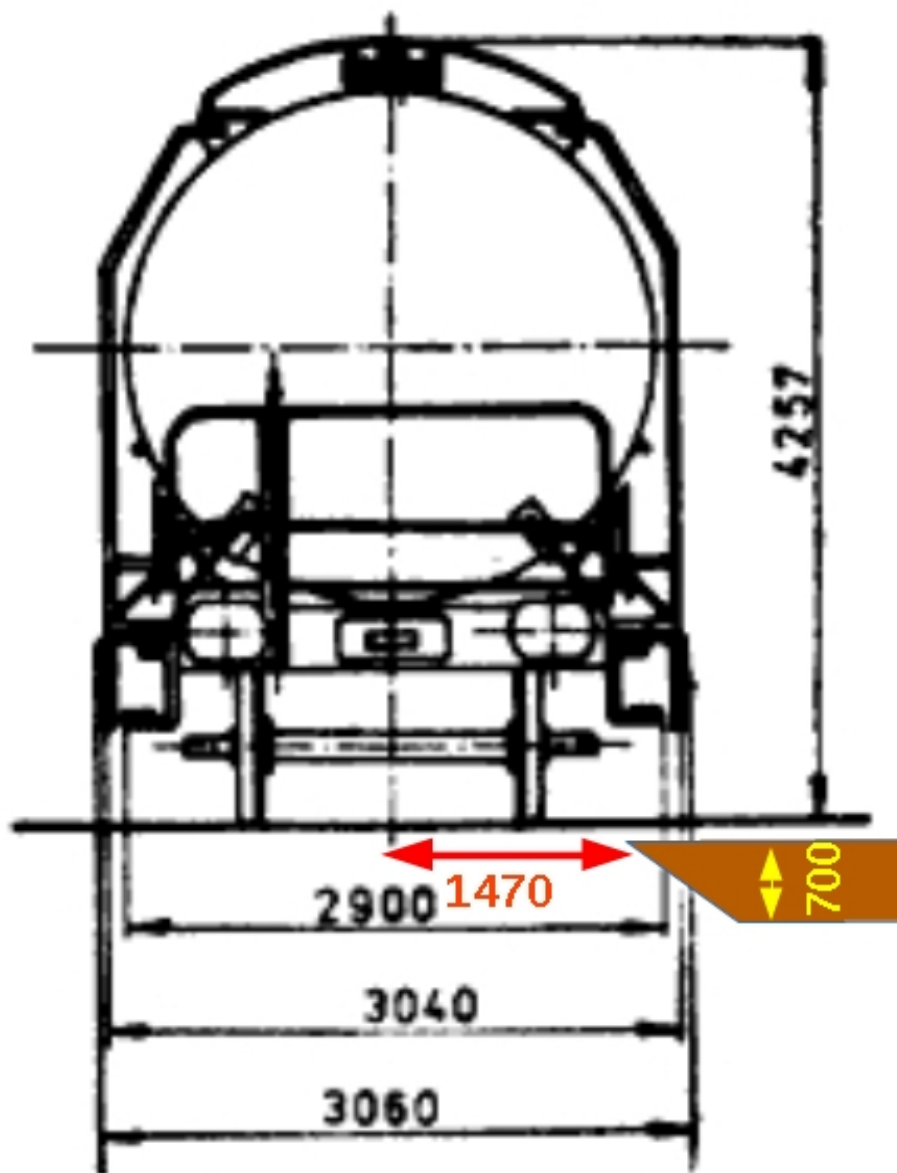
**Zasazení výkopu do obrysu TDV,
řazených ve vlaku**

Obr. č. 3: Průřez výkopem zasahujícím do průjezdného průřezu dráhy.
