The Rail Safety Inspection Office

Závěrečná zpráva o výsledcích šetření mimořádné události

Nezajištěná jízda soupravy od vlaku Služ 59787 do mezistaničního úseku
Děčín-Prostřední Žleb – Děčín východ, obvod dolní nádraží s následnou srážkou
s vlakem Lv 73839 a vykolejením

č. j.: 6-1334/2020/DI

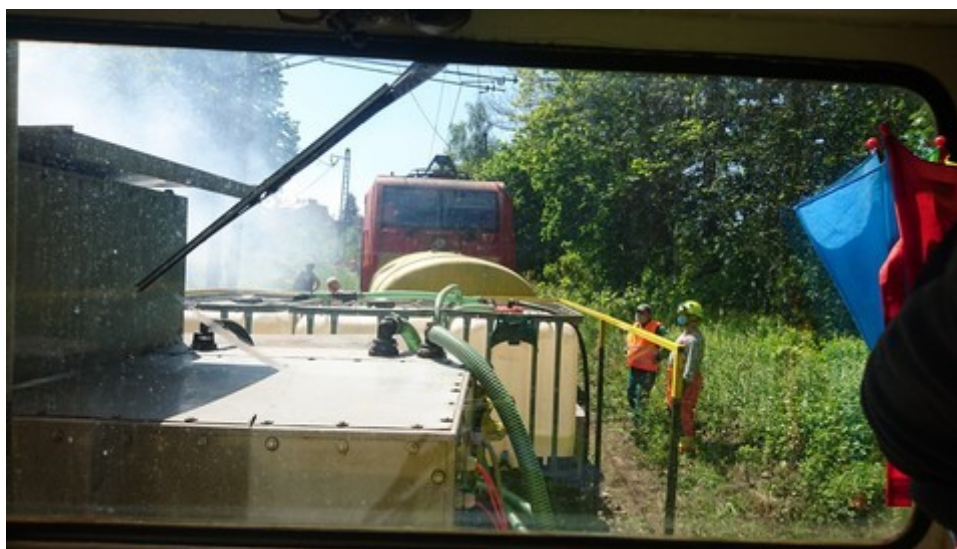
Obr. č. 1: Pohled ze stanoviště soupravy od vlaku Služ 59787 na vlak Lv 73839

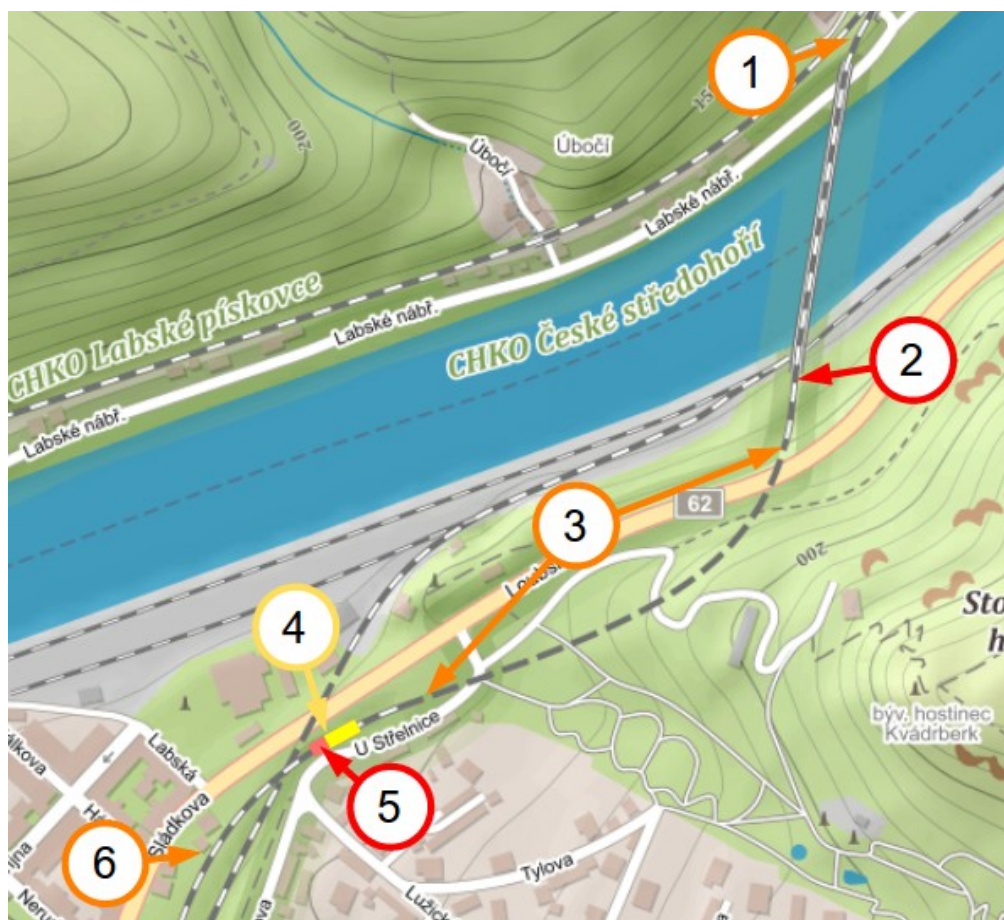
Obr. č. 2: Schéma místa MU

1 = stanovené místo konce postřikových prací

2 = vjezdové návěstidlo VL žst. Děčín-Prostřední Žleb – místo vzniku MU

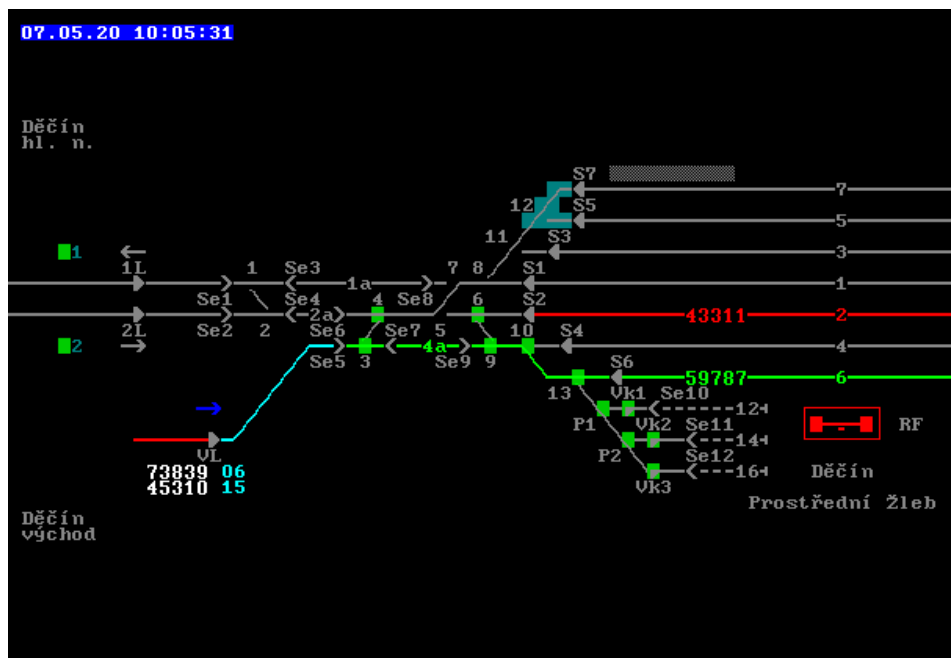
V době rušení vlakové cesty výpravčí dle svých slov vůbec nepředpokládal, že došlo ke vzniku MU, protože předpokládal prodlouženou jízdní dobu vlaku Služ 59787 a vůbec si nevšiml, že tento vlak již před tím na dobu bezmála dvou minut obsadil kolejový úsek za vjezdovým návěstidlem.

Obr. č. 3: Přibližný stav reliéfu JOP po vzniku MU (výřez)

- zajistit, aby staniční zabezpečovací zařízení ovládaná prostřednictvím jednotného obslužného pracoviště, u kterých to bude na základě analýzy realizovatelné, byla doplněna funkcionalitou, která rozpozná nepředpokládané uvolnění kolejového úseku v postavené vlakové cestě, aniž by se obsadil úsek následující, a na tuto skutečnost akusticky a výrazně opticky na reliéfu kolejíště upozornilo obsluhujícího zaměstnance;

- zajistit, aby staniční zabezpečovací zařízení ovládaná prostřednictvím jednotného obslužného pracoviště, u kterých to bude na základě analýzy realizovatelné, nedovolila, aby z něj zmizelo číslo reprezentující vlak bez cíleného úkonu obsluhujícího zaměstnance, aniž by byl obsluhující zaměstnanec na toto jakkoliv upozorněn.

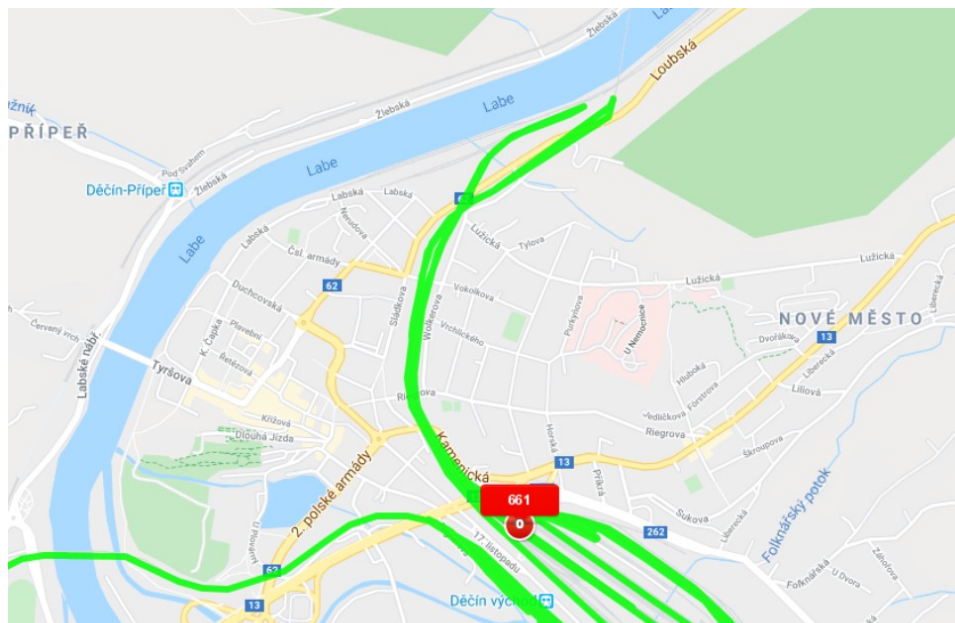
O jízdě dopravce JARO uskutečněné dne 20. 8. 2019 bylo k dispozici nejvíce záznamů. Veškerá data poskytnutá provozovateli navzájem potvrzují svou validitu a je prokázáno, že jízda DV společnosti JARO do mezistaničního úseku nebyla provedena v souladu s předpisy provozovatele dráhy, přičemž nešlo ani o jízdu vlaku ani o PMD.

Obr. č. 4: Záznam z GPS SHV JARO z postřiku dne 20. 8. 2019 dokládá, že jízda se uskutečnila pouze za žlebský portál Děčínského tunelu

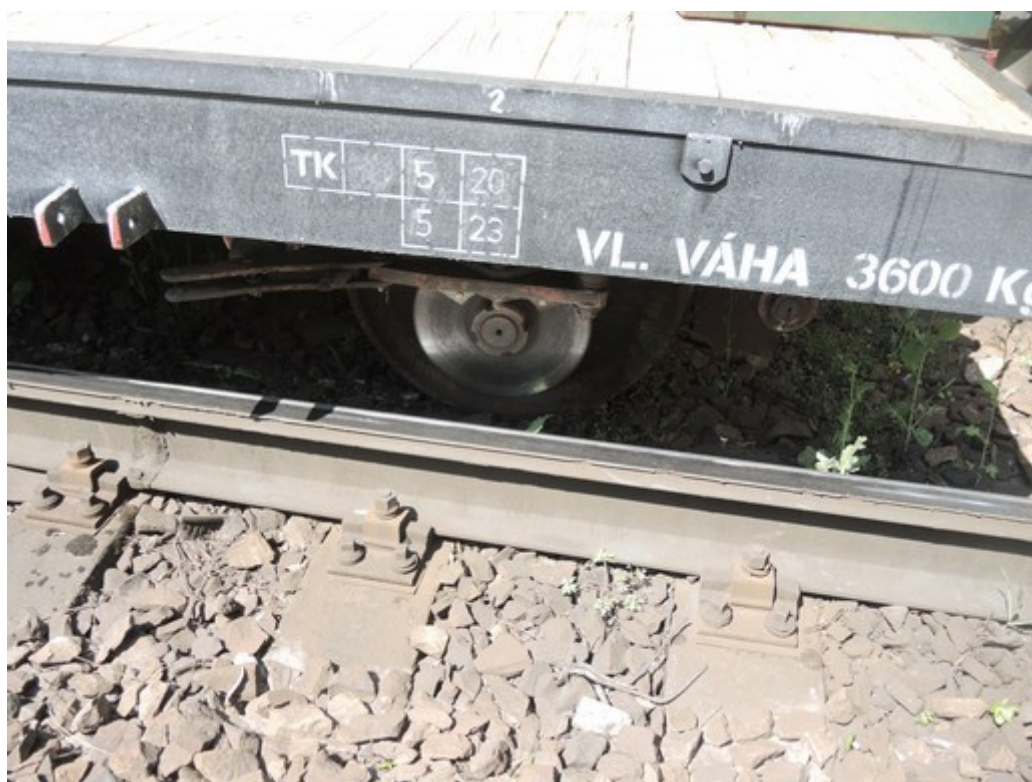
Železniční svršek byl tvořen kolejnicemi UIC 60 E1 s tuhým upevněním svěrkami ŽS4 uloženými na žebrových podkladnicích a betonových pražcích SB8P. Jízdou vykolejeného druhého dvojkolí soupravy od vlaku Služ 59787 došlo k zanedbatelnému poškození několika betonových pražců.

Obr. č. 5: Vykolejená náprava přívěsného vozíku k SHV

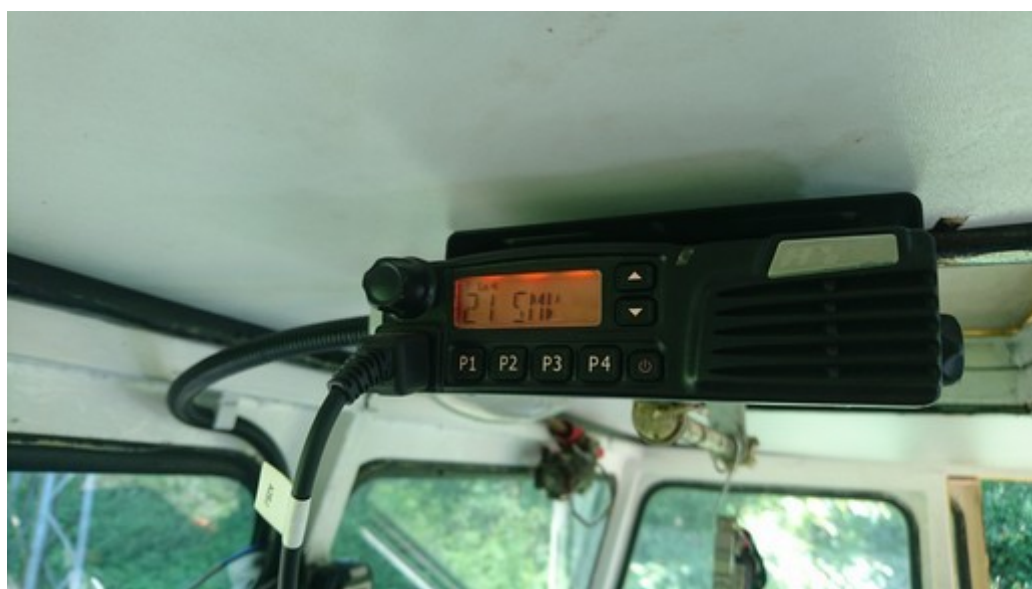
Na dotaz Drážní inspekce ohledně typu instalované radiostanice sdělil zástupce provozovatele JARO, že je SHV vybaveno radiostanicí HYT TM-800, což však neodpovídalo radiostanici zdokumentované v SHV bezprostředně po vzniku MU. Provozovatel na základě další komunikace připustil, že došlo k administrativní chybě na jeho straně a zúčastněné SHV je vybaveno radiostanicí HYT TM-610. Radiostanice tohoto typu ale nemá (na rozdíl od HYT TM-800) „Souhlas s použitím výrobku na železniční dopravní cestě“ Správy železnic v návaznosti na čl. 8 směrnice SŽDC č. 35.

Obr. č. 6: Radiostanice, kterou bylo vybaveno SHV

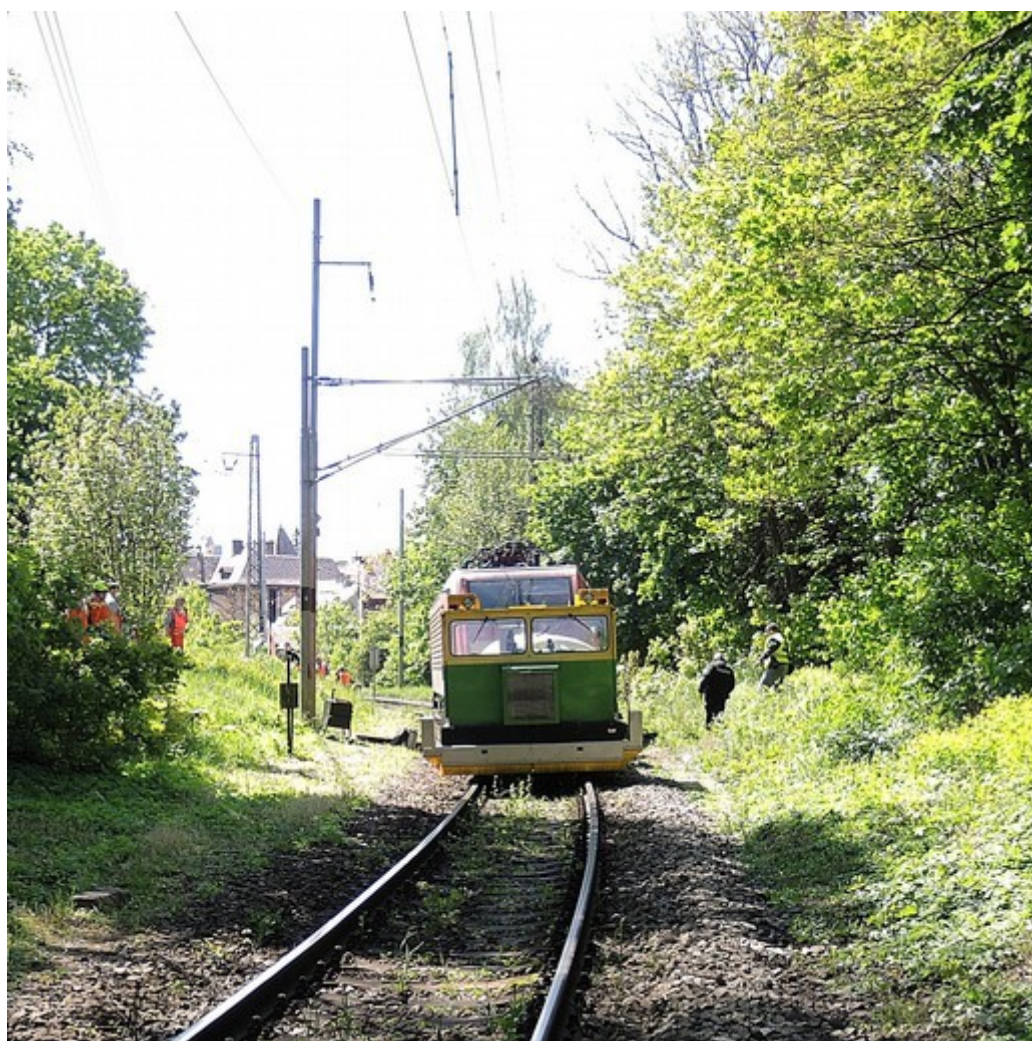
Obr. č. 7: Pohled na místo vzniku MU ve směru jízdy soupravy od vlaku Služ 59787
Zdroj: DI

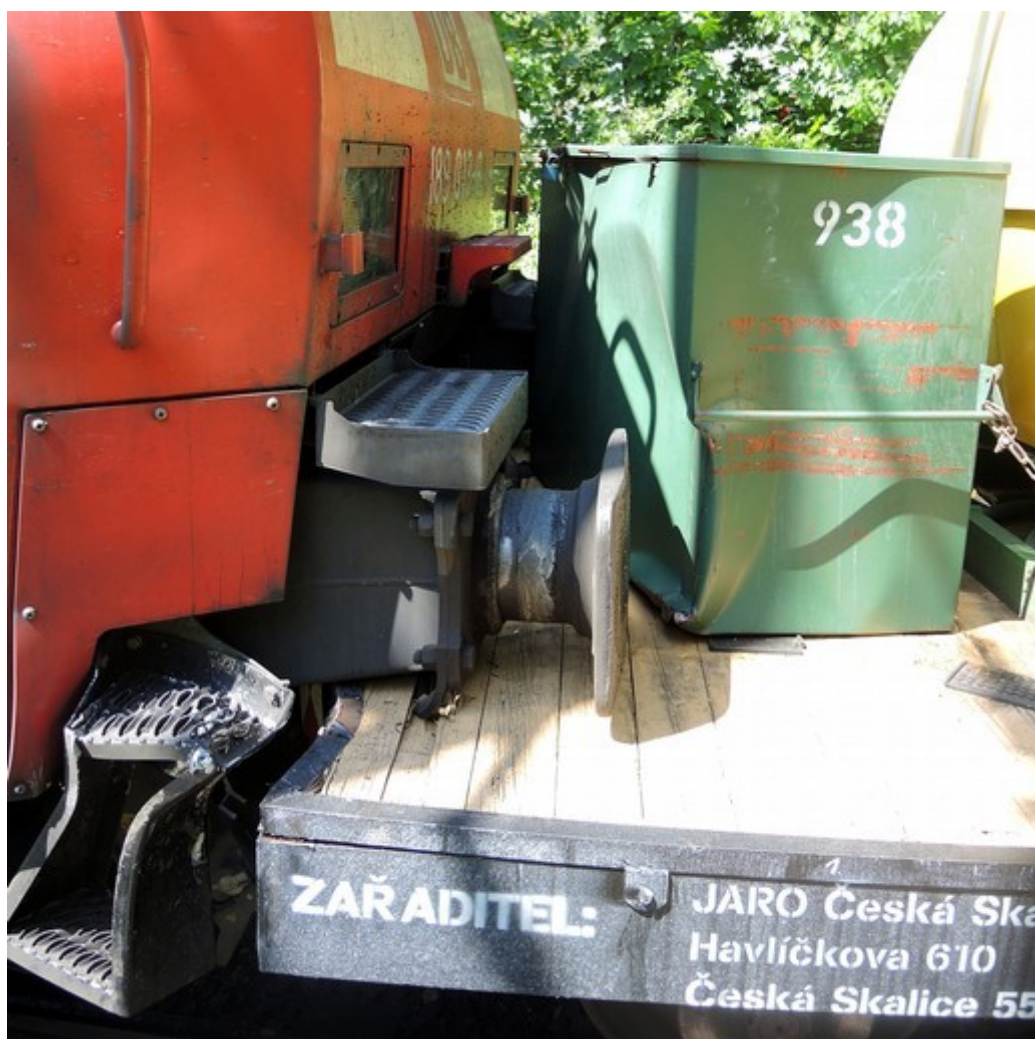
Obr. č. 8: Deformace čela HDV DB 189 a přívěsného vozíku
