## **Závěrečná zpráva o výsledcích šetření mimořádné události**

Střetnutí vlaku Os 12818 s osobním automobilem na železničním přejezdu P8324 mezi železničními stanicemi Hnojník a Dobrá u Frýdku-Místku s následným vykolejením

## **Accident and incident investigation report**

Collision of the regional passenger train No. 12818 with a car at the level crossing No. P8324 and its consequent derailment between Hnojník and Dobrá u Frýdku-Místku stations

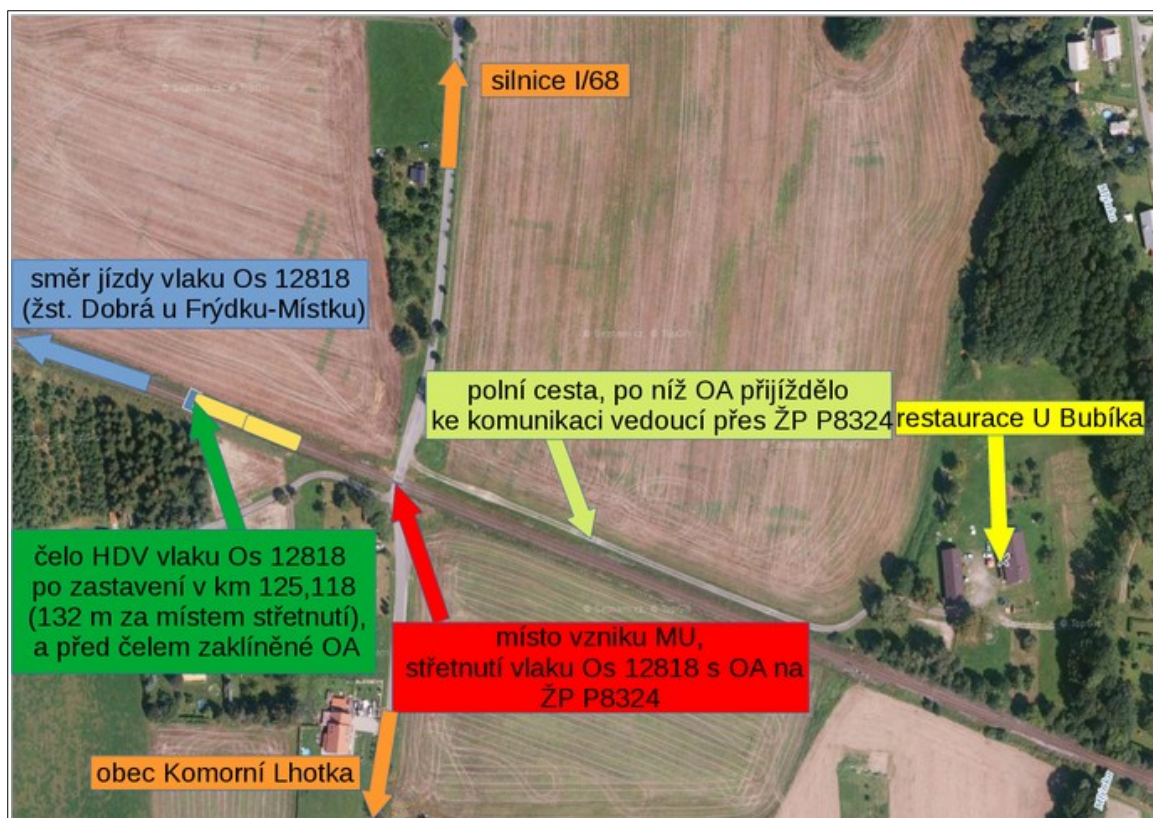
Obr. č. 1: Schéma místa vzniku MU.

Jednokolejný ŽP P8324 umožňoval křížení dráhy železniční v úrovni koleje s místní komunikací v obci Horní Tošanovice pod úhlem 90°. Pozemní komunikace byla obslužnou komunikací ze silnice I. třídy č. 68 vedoucí přes ŽP a místní část Poloniny až do obce Komorní Lhotka. Vlastníkem (správcem) pozemní komunikace byla obec Horní Tošanovice. ŽP P8324 se nacházel v úseku trati mezi žst. Hnojník a Dobrá u Frýdku-Místku v km 125,250.

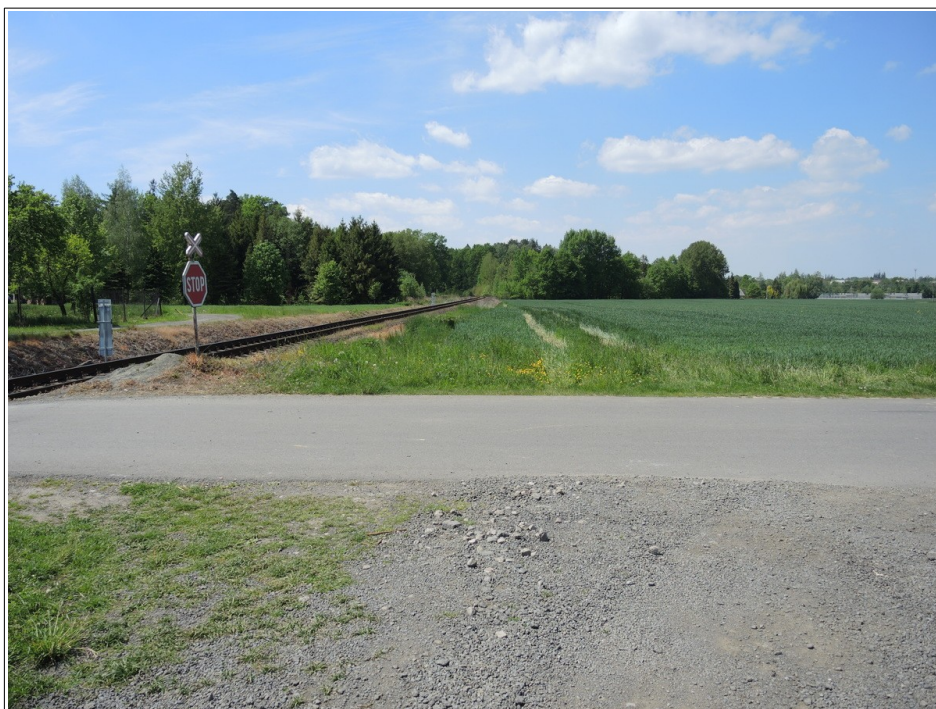
Obr. č. 2: Pohled na výstražný kříž a svislou dopravní značku P 6 z polní cesty, po které přijíždělo OA k ŽP P8324. Zdroj: DI

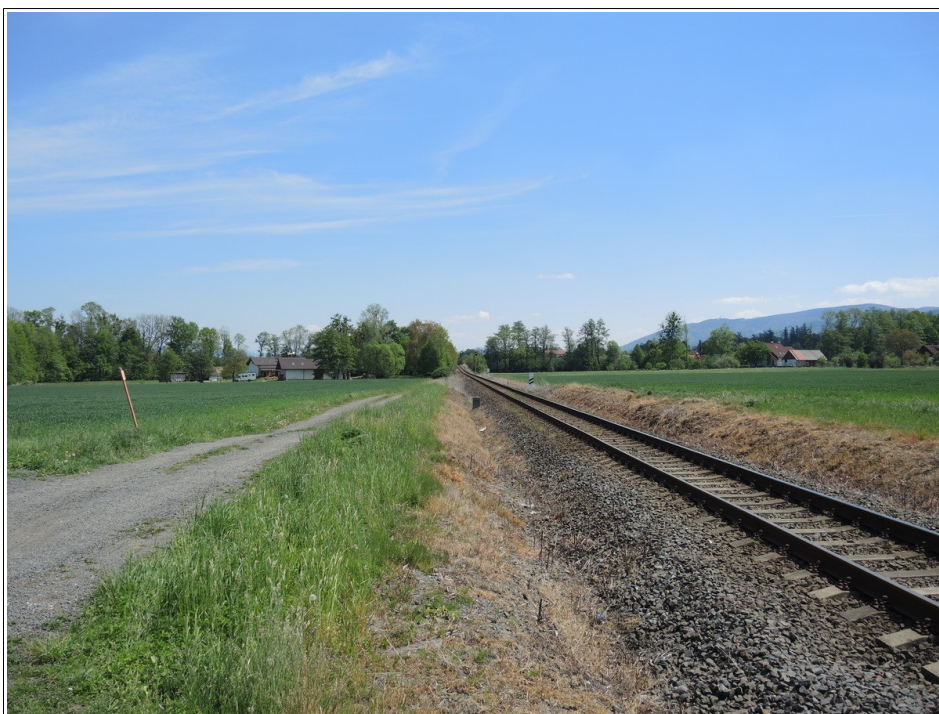
- rozhledová délka pro nejpomalejší silniční vozidlo L<sub>p</sub> ve směru jízdy OA na ŽP byla na čelo DV – vlak Os 12818, přijíždějící k ŽP z levé strany (měřená od průsečíku osy jízdního pruhu pozemní komunikace s osou koleje), 400 m, přičemž čelo DV (vlaku Os 12818) jedoucího z levé strany, tj. od žst. Hnojník, bylo od úrovně výstražného kříže vidět na vzdálenost 450 m;

Obr. č. 3: Rozhled z úrovně výstražného kříže na dráhu ve směru přijíždějícího vlaku Os 12818 k ŽP P8324 (vlevo souběžně vedoucí polní cesta). Zdroj: DI
