Závěrečná zpráva o výsledcích šetření mimořádné události

Střetnutí vlaku Os 19104 s autobusem na železničním přejezdu P6029 mezi železničními stanicemi Postupice a Benešov u Prahy s následným vykolejením

Accident and incident investigation report

Collision of the regional passenger train No. 19104 with a bus at the level crossing No. P6029 with consequent derailment between Postupice and Benešov u Prahy stations

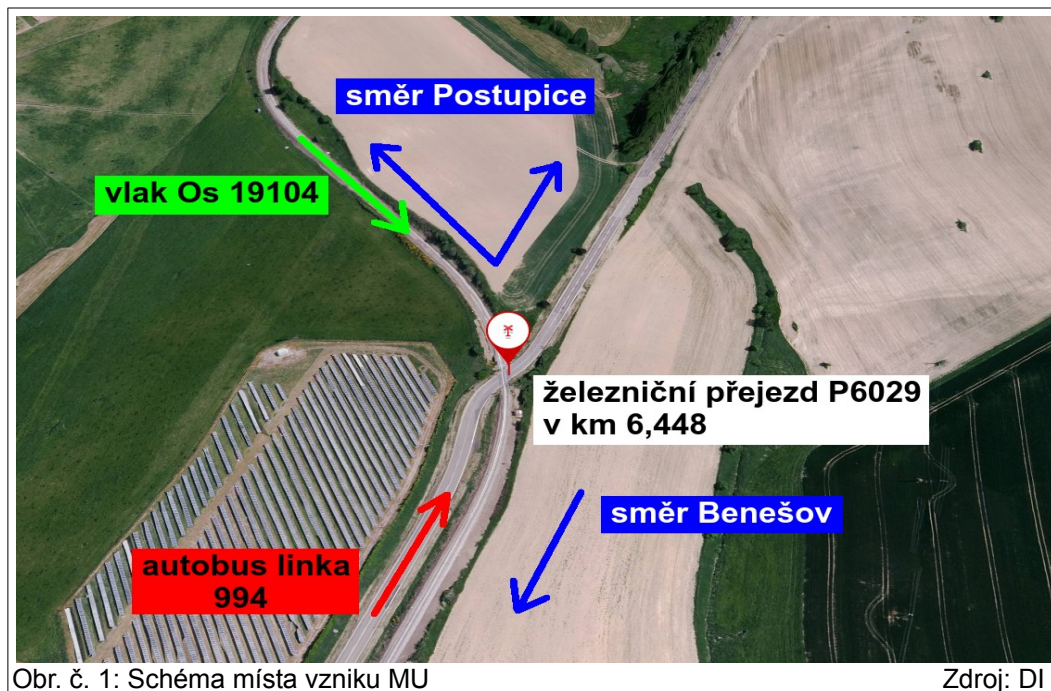
Obr. č. 1: Schéma místa vzniku MU

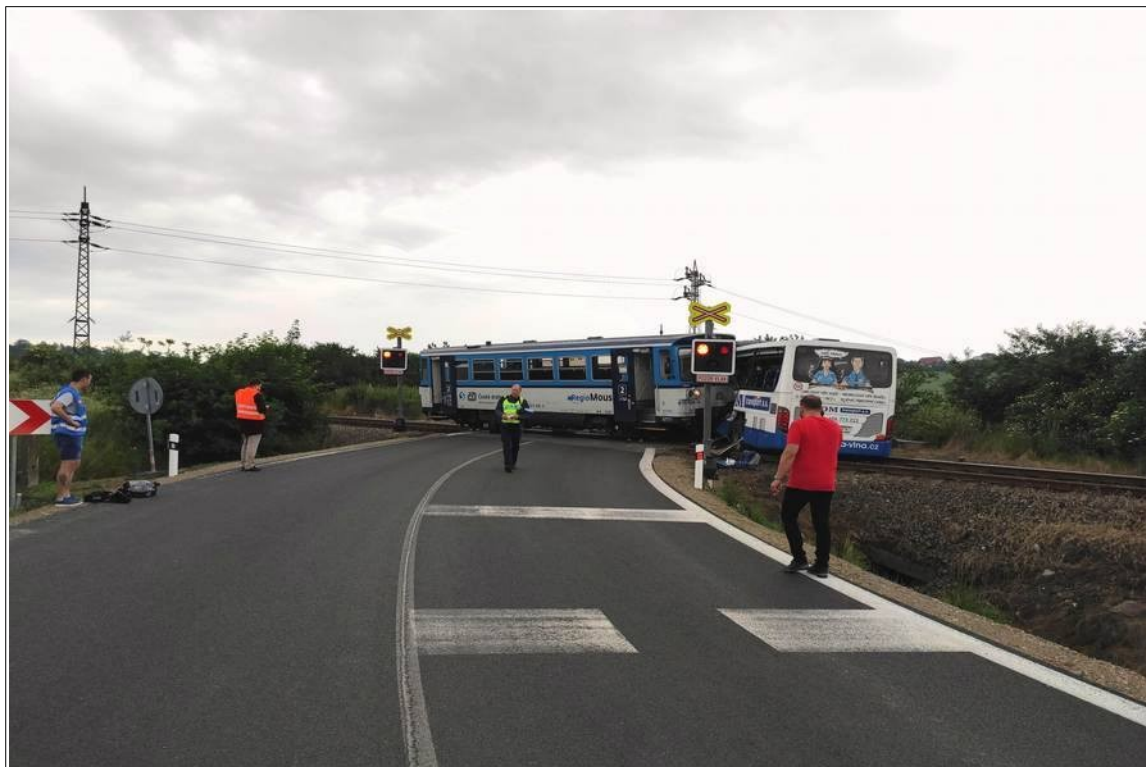
Obr. č. 2: Pohled na místo vzniku MU ve směru jízdy autobusu

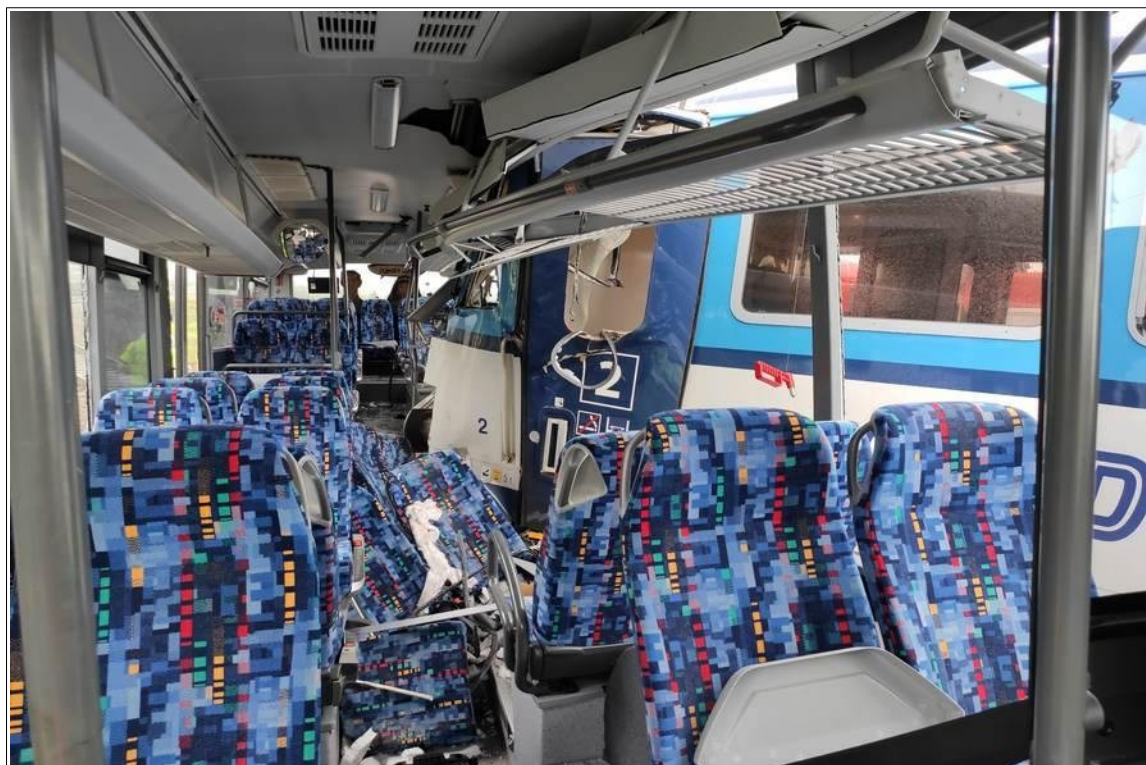
- následkem střetnutí došlo k vykolejení prvního dvojkolí vlaku vlevo ve směru jízdy a k poškození levé části čela vlaku. Z důvodu poškození nebylo možné provést ÚZB;

- autobus byl typu SETRA S 415 LE BUSINESS, majitelem byla spol. IT global s. r. o.;
- autobusový spoj linky 200994 byl určen pro nepravidelnou smluvní dopravu zaměstnanců pro výrobní společnost v trase Vlašim – Poříčí nad Sázavou a zpět;
- ke vzniku MU došlo při cestě z Poříčí nad Sázavou do Vlašimi;
- v prostoru řidiče nebyly nalezeny překážky bránící ovládání autobusu a brzdění;
- následkem střetnutí byl autobus posunut po železničním svršku mimo vozovku, měl demolovanou okenní výplň levého boku v celé délce vyjma okénka řidiče, deformovanou střední část karoserie levého boku, levá část čela HDV byla zabořena do interiéru autobusu v úrovni zadních nástupních dveří a zasahovala až do středu uličky, sedačky v tomto místě byly odtrženy.

Obr. č. 3: Čelo HDV zaklíněno v autobusu v místě zadní nástupní plošiny

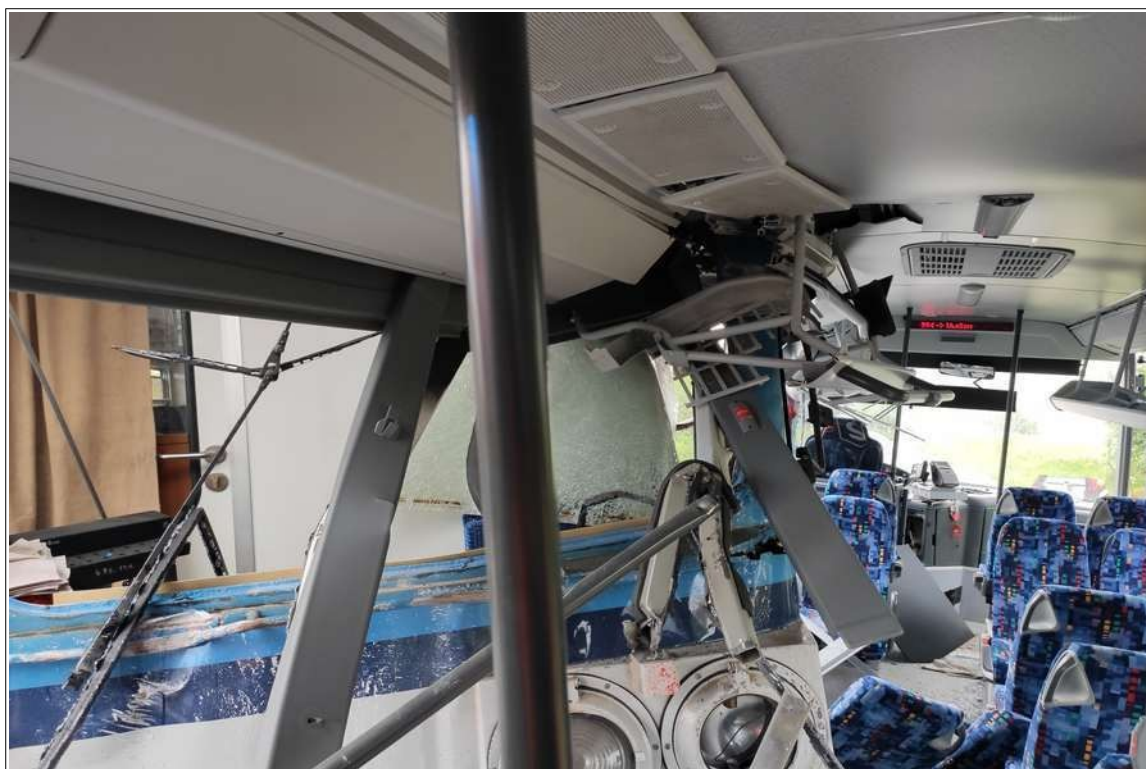
Obr. č. 4: Čelo HDV zaklíněno v autobusu v místě zadní nástupní plošiny
