## **Závěrečná zpráva o výsledcích šetření mimořádné události**

Vykolejení taženého drážního vozidla za jízdy vlaku Mn 21357 mezi dopravkami D3  
Jindřiš a Blažejov

## **Accident and incident investigation report**

Derailment of one rolling stock of the freight train No. 21357 between Jindřiš and  
Blažejov operating control points

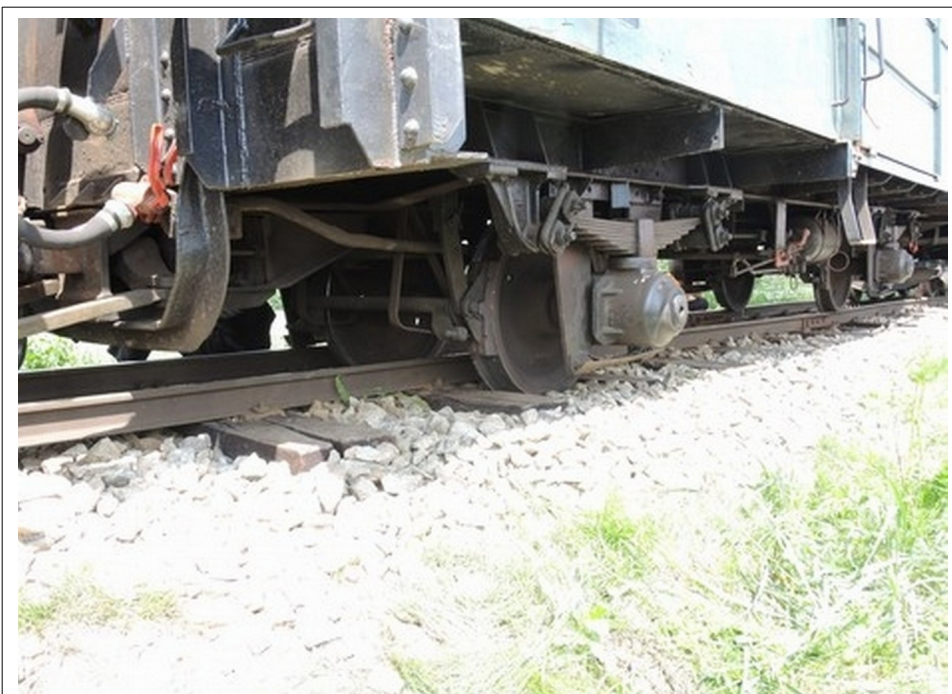
- přední náprava byla vykolejená vlevo ve směru jízdy vlaku a nacházela se v km 7,843, tj. 4 m za bodem „0“;
- zadní náprava nebyla vykolejená ani poškozená.

Obr. č. 2: Pohled na vykolejený brzdící vůz

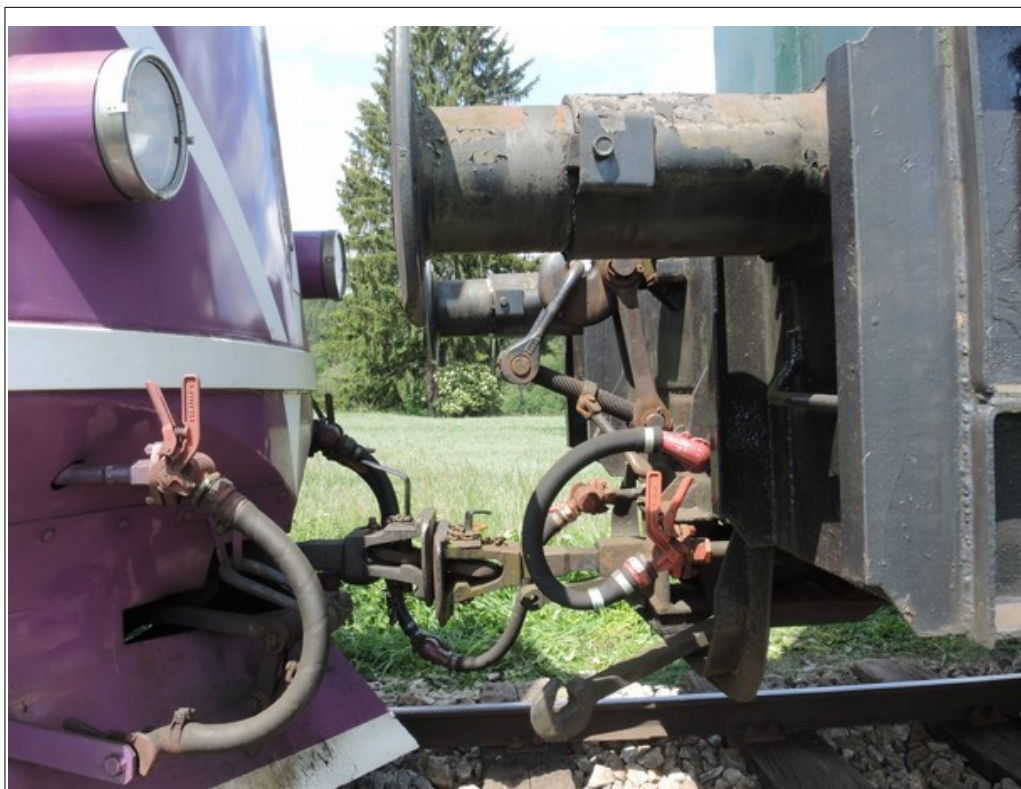
Obr. č. 3: Pohled na spojení HDV a TDV

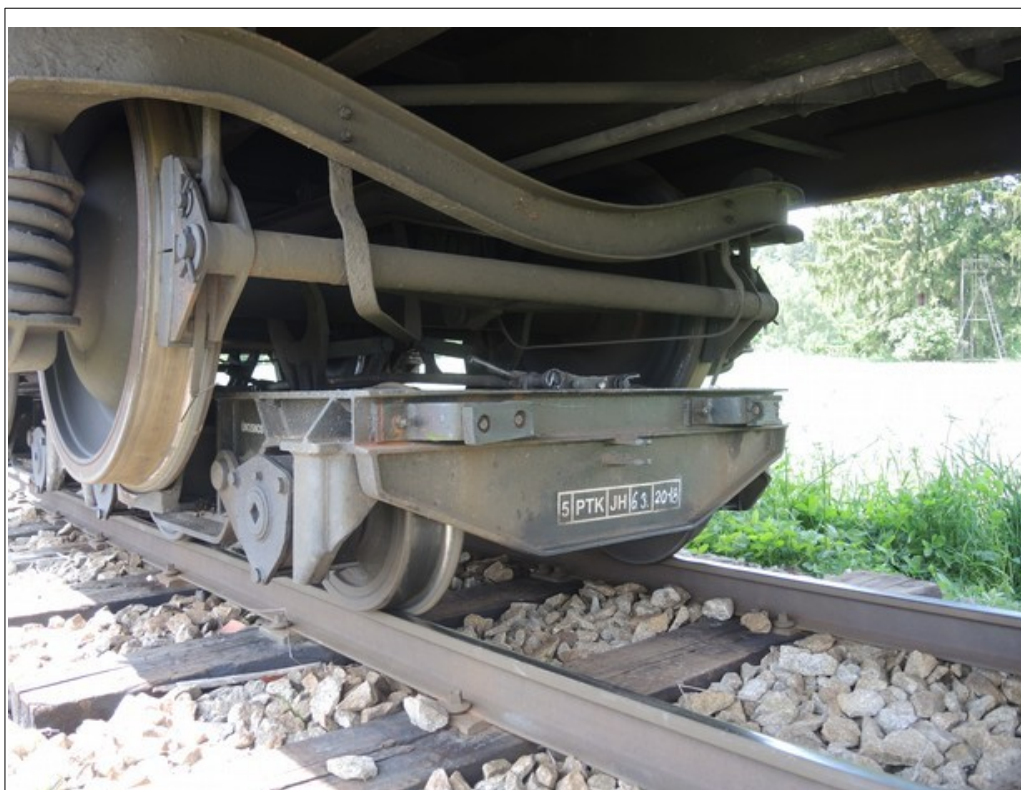
Obr. č. 4: Pohled na uložení kol TDV na podvalníku
