The Rail Safety Inspection Office

Závěrečná zpráva o výsledcích šetření mimořádné události

Nezajištěná jízda vlaku R 988 na vyloučenou 2. traťovou kolej ze železniční stanice Světlá nad Sázavou ve směru do železniční stanice Leština u Světlé

Accident and incident investigation report

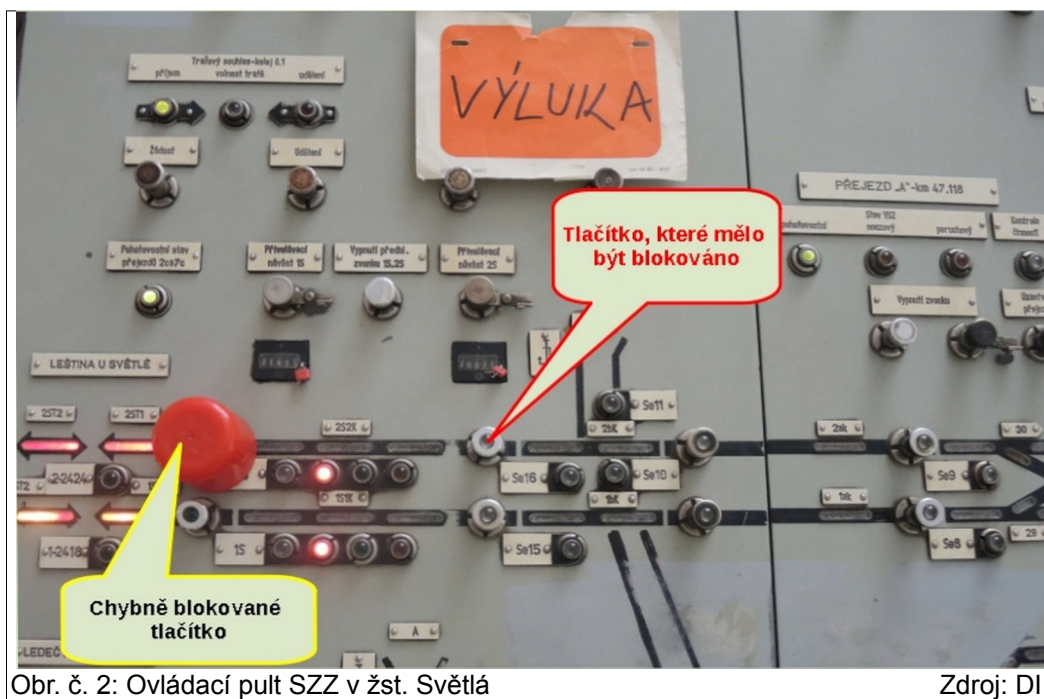
Obr. č. 2: Ovládací pult SZZ v žst. Světlá

- nesprávné umístění mechanické pomůcky znemožňující nechtěné či mylné stlačení nebo povytažení tlačítka na ovládacím pultu staničního zabezpečovacího zařízení, aby nemohla být dovolena jízda drážních vozidel na vyloučenou kolej;

Stisknutím počátečního tlačítka u návěstidla 2L na ovládacím pultu SZZ zvolil výpravčí žst. Světlá začátek průjezdové (vlakové) cesty ze 2. TK od žst. Okrouhlice. Následně omylem stiskl tlačítko pro zadání konce vlakové cesty na 2. TK (mělo být osazeno mechanickým blokovacím prvkem proti nežádoucí obsluze) ve směru do žst. Leština. Provozovatelem dráhy je ve vnitřním předpisu SŽDC D1 v čl. 3641 stanovena pro výpravčí povinnost: „Na dobu výluky musí výpravčí zajistit upamatovávací pomůckou, aby nemohla být dovolena jízda vozidel na vyloučenou kolej. Pokud je vyloučena traťová kolej a jedna stanice má přijatý traťový souhlas, postačí, aby toto zajištění provedl výpravčí ve stanici s přijatým traťovým souhlasem; v opačném případě musí toto zajištění provést výpravčí obou přilehlých stanic“. Výpravčí žst. Světlá tuto povinnost dodržel, ale blokovací prvek umístil omylem na tlačítko, které nebylo pro odjezdové vlakové cesty do vyloučené 2. TK ve směru do žst. Leština obsluhováno a blokovací prvek tak neplnil svou bezpečnostní funkci. Postavil tak omylem průjezdovou vlakovou cestu po 2. SK v žst. Světlá na vyloučenou 2. TK do žst. Leština. Chybně postavená odjezdová část postavené průjezdové vlakové cesty byla v procesu zabezpečení ukončena rozsvícením povolujících návěstí na odjezdovém návěstidle L2.

- iniciovat u provozovatele dráhy Správy železnic, státní organizace, provedení odborné diskuse a analýzy možností, jak provést na dobu výluky úpravu staničních nebo traťových zabezpečovacích zařízení (mimo staniční a traťové zabezpečovací zařízení elektronického typu, pracujících na bázi uzavřeného počítačového systému), která znemožní obsluhujícím zaměstnancům ve stanici s uděleným traťovým souhlasem do vyloučené traťové koleje postavení povolujících návěstních znaků pro jízdy vlaků na odjezdových návěstidlech. Vhodně zvolené řešení pak zpracovat do relevantních částí výlukových rozkazů, s požadavkem na provedení zápisu do příslušné dokumentace provozovatele dráhy o zavedení úpravy a následně o přezkoušení správné funkce po navrácení zařízení do původního stavu po ukončení výluky;

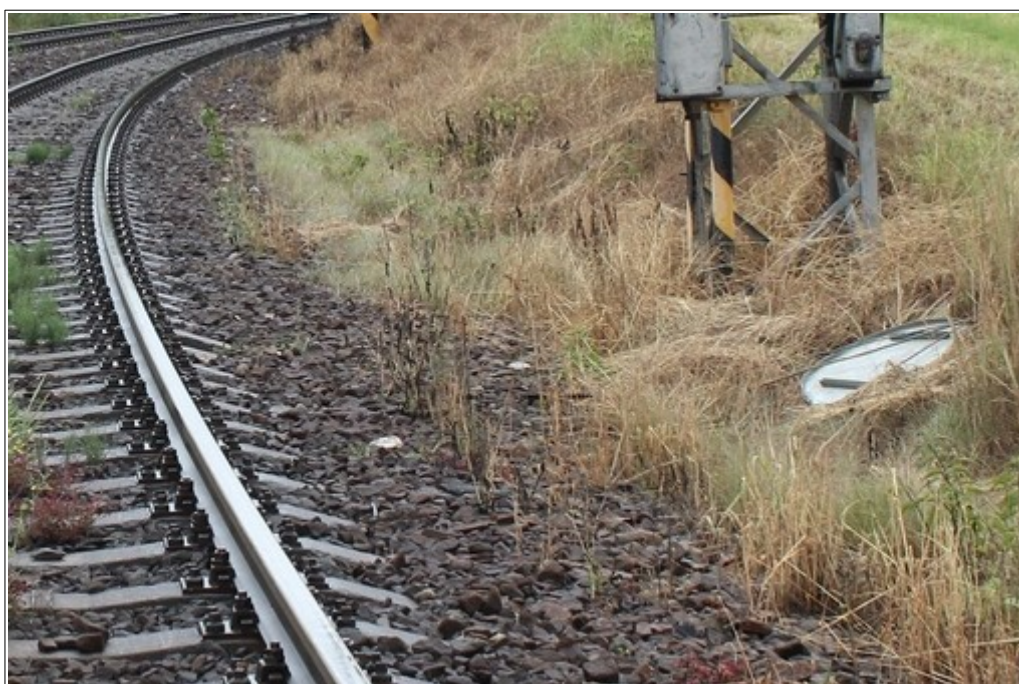
Obr. č. 4: Položený terč s návěstí „Stůj“ k zemi v žst. Světlá

- v žst. Světlá byl v rámci ohledání místa MU, před příhradovým stožárem TV č. 58, fotograficky zdokumentován červený terč (s návěstí „Stůj“) se složeným trojnožkovým stojanem, položený v příkopu vedle 2. koleje. Návěst „Stůj“ směřovala do země a byla pro strojvedoucího nevnímání (viz obrázek č. 4);
- v žst. Leština byl při pochůzce v trase 2. SK – záhlaví 2. TK směr žst. Světlá, před příhradovým stožárem TV č. 6, fotograficky zdokumentován a zaměřen postavený a viditelný červený terč s návěstí „Stůj“ na trojnožkovém stojanu.

V žst. Světlá nad Sázavou nebylo při nezajištěné jízdě vlaku R 988 ještě 34 min. po zahájení výluky provedeno krytí vyloučené 2. TK prostřednictvím přenosného návěstidla „Stůj“, které mělo být umístěno před elektrickým dělením TV směrem z dopravní (až do vzniku MU a průjezdu vlaku R 988 místem s neosazenou návěstí „Stůj“ tato stále ležela otočená k zemi).

OZOV v žst. Světlá nad Sázavou nezajistil ještě 34 min po zahájení výluky důležitý bezpečnostní prvek – krytí vyloučené 2. TK prostřednictvím přenosného návěstidla „Stůj“, které mělo být umístěno před elektrickým dělením TV směrem z dopravní. Po dobu více než půl hodiny od zahájení výluky, až do vzniku MU a průjezdu vlaku R 988 místem, kde měla být tato návěst osazena, stále ležela v prostoru příkopu otočená k zemi. Vyjádření OZOV, že kdyby nedošlo k MU, dojel by s pracovním vlakem č. P1 do žst. Světlá, tam umístil červený terč a vrátil by se na pracovní místo, z hlediska zajištění bezpečnosti nemůže obstát, protože cestou plnili ještě další úkoly (v době vzniku MU byli stále ještě více než 6 km daleko). Při takovém postupu a přístupu se klidně může stát, že vyloučená kolej zůstane z jedné strany nekrytá třeba i hodinu, příp. více – to je zcela nepřijatelný stav i vzhledem k tomu, že se v některých případech může jednat v podstatě o poslední bezpečnostní prvek při příp. nezajištěné jízdě vozidel na vyloučenou kolej. Je proto zcela nezbytné, aby přenosné návěsti „Stůj“ kryjící vyloučené místo byly umístěny vždy neprodleně po zahájení výluky. V předpisu SŽDC D1 je v čl. 3721 uvedeno: „*Při předpokládané výluce odpovídá za krytí vyloučeného místa OZOV, pokud k tomu není VR určen jiný zaměstnanec*“, tedy OZOV má tuto povinnost a odpovědnost stanovenou, ale chybějícím bezpečnostním prvkem se jeví možnost volné interpretace z pohledu, jaký k tomu vlastně má (či nemá) časový prostor a dokdy vlastně musí vyloučenou kolej kryt – viz zjištění DI po vzniku MU. Takový stav je z hlediska zajištění bezpečnosti osob a mechanismů pracujících na vyloučené koleji nežádoucí, tuto důležitou povinnost je nutné splnit neprodleně.

- vzhledem ke skutečnosti, že krytí vyloučeného místa přenosnou návěstí „Stůj“ je významný bezpečnostní prvek, doplnit v technologických postupech provozovatelů drah povinnost krytí vyloučeného místa neprodleně po zahájení výluky.
