Závěrečná zpráva o výsledcích šetření mimořádné události

Srážka vlaku Os 9359 s vlakem Nex 60051 mezi železničními stanicemi Úvaly
a Český Brod

Accident and incident investigation report

Collision of the regional passenger train No. 9359 with the freight train No. 60051
between Úvaly and Český Brod stations

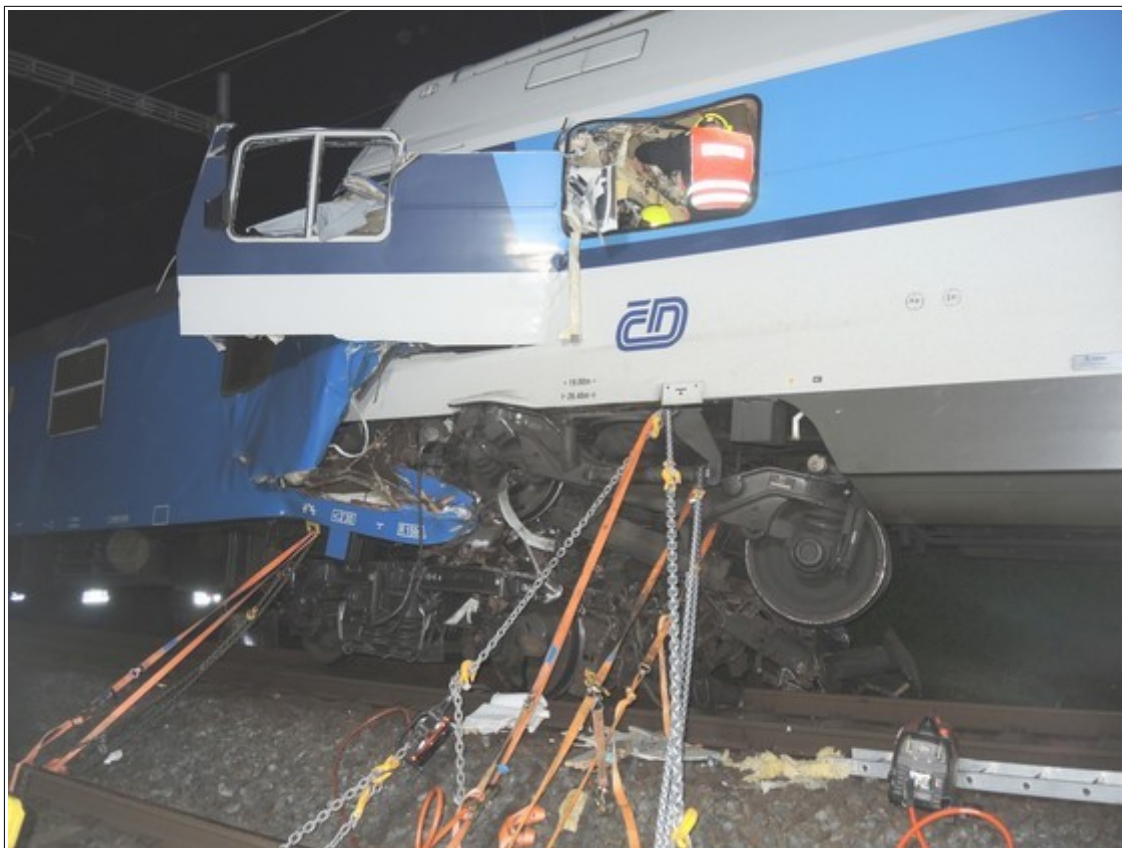
Vznik události:	14. 7. 2020, 21:35 h.
Popis události:	srážka vlaku Os 9359 s vlakem Nex 60051 s následným vykolejením obou vlaků.
Dráha, místo:	dráha železniční, kategorie celostátní, Kolín – Praha-Libeň, 1. traťová kolej mezi železničními stanicemi Úvaly a Český Brod, km 378,501.
Zúčastnění:	Správa železnic, státní organizace (provozovatel dráhy); České dráhy, a. s. (dopravce vlaku Os 9359); ČD Cargo, a. s. (dopravce vlaku Nex 60051).
Následky:	1 usmrčený, 36 zraněných; celková škoda 45 345 983 Kč. *)

- nezastavení vlaku Os 9359 před koncem vlaku Nex 60051 v souvislosti s předcházející náhlou zdravotní indispozicí (srdeční příhodou) s možným náhlým ovlivněním schopnosti vnímání a jednání strojvedoucího vlaku Os 9359.

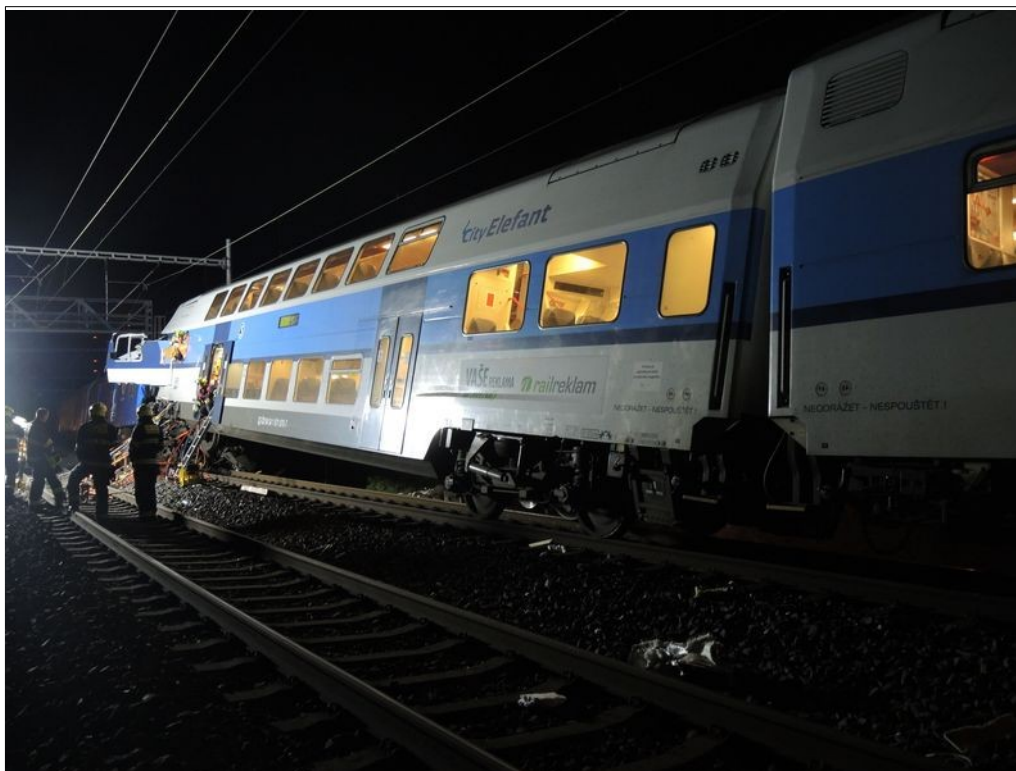
Obr. č. 2: Pohled na místo MU

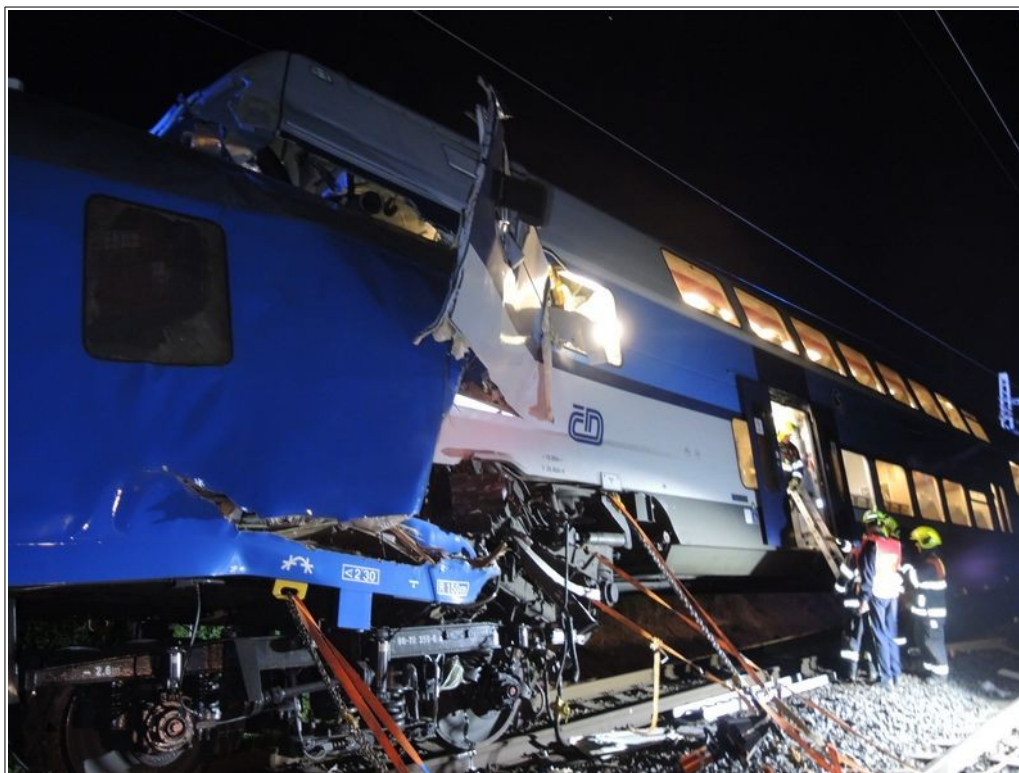
Obr. č. 3: Pohled na místo MU

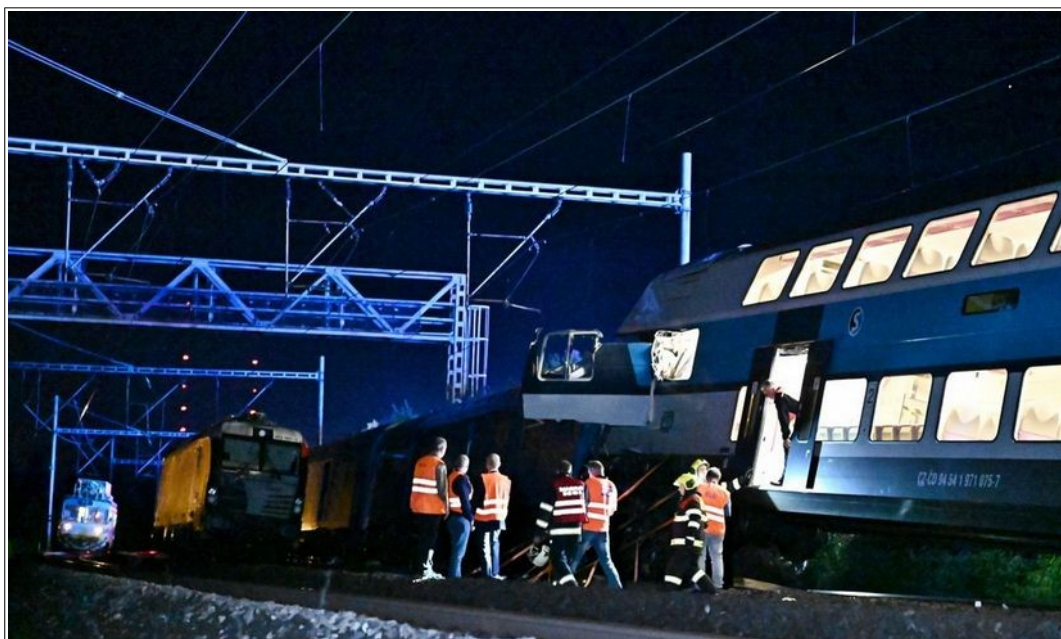
Obr. č. 4: Pohled na místo MU a polohu DV

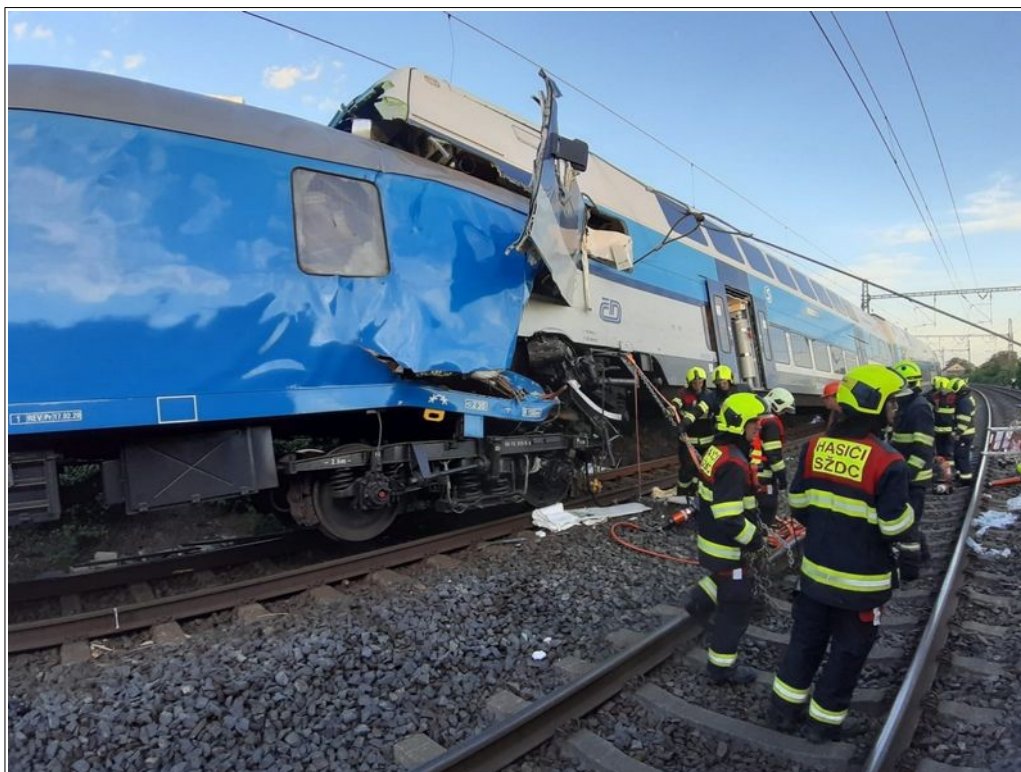
- následkem MU měly první vůz a prostřední vůz poškozené všechny nárazníky a příčníky skříně rámu na obou čelech a poškozenou skříň vozu, poslední vůz byl celý zdeformován a jeho konec zcela zdemolován;

Obr. č. 6: Pohled na stav DV po MU

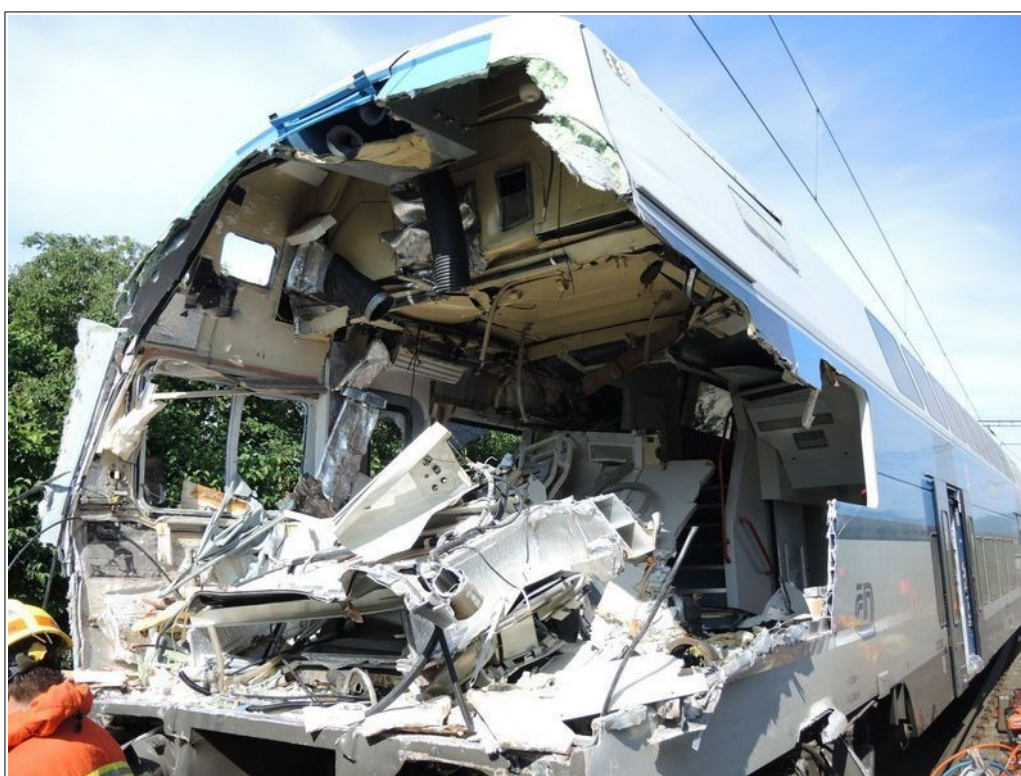
- čelo řídicího vozu 971 075-7 bylo zcela deformované, stanoviště bylo zničené, ovládací pult strojvedoucího byl posunutý o cca 2 m dovnitř vozu až na sedadlo strojvedoucího a mezistěnu. Ovládací pult strojvedoucího byl rovněž značně poškozený. Mezistěna byla zničena;

Obr. č. 7: Pohled na čelo vlaku Os 9359 po roztrnutí DV

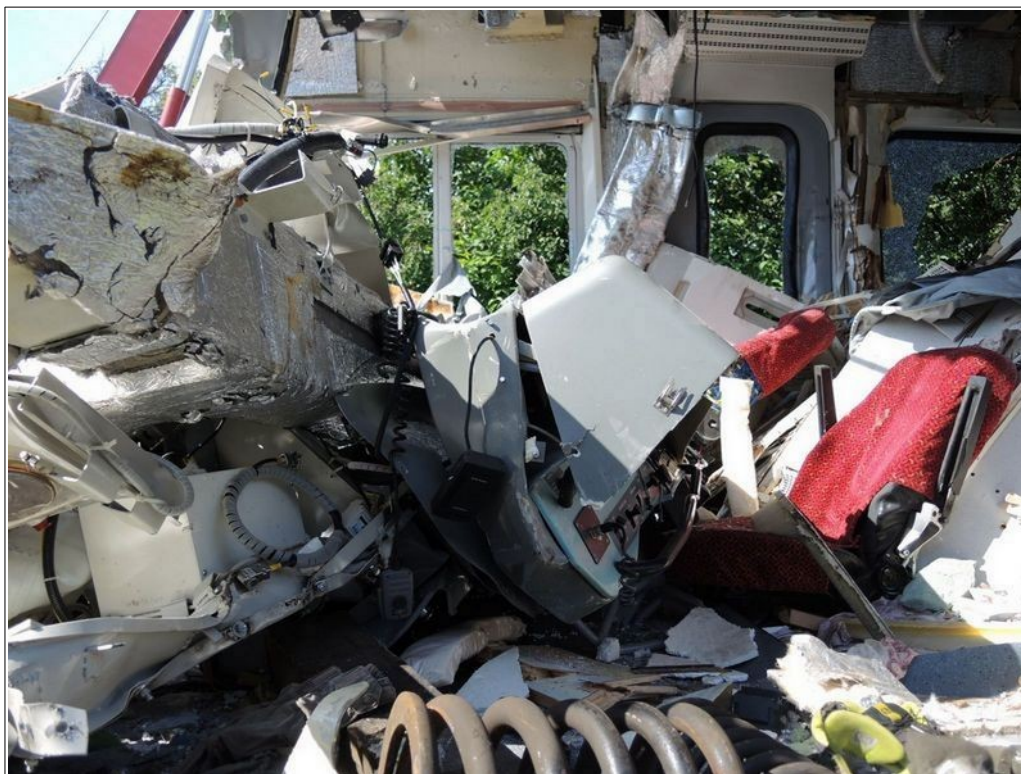
- v řídicím voze na stanovišti strojvedoucího byla zařízení vytržená ze svého původního uchycení, většina zařízení byla poškozená, poškozená byla i kabeláž. Obě nápravy prvního podvozku HDV byly vykolejené a ve výšce cca 1,5 až 0,75 m nad temenem kolejnice opřené o podlahu a 2. podvozek posledního vozu vlaku Nex 60051;

Obr. č. 8: Pohled na stanoviště strojvedoucího vlaku Os 9359

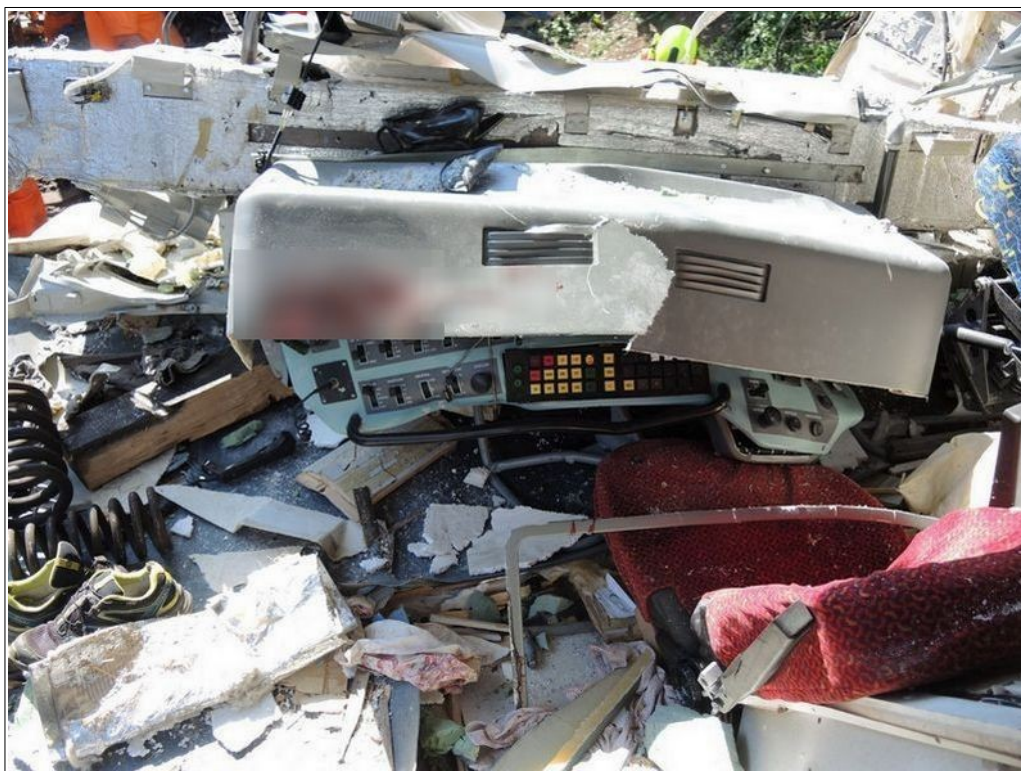
Obr. č. 9: Pohled na stanoviště strojvedoucího vlaku Os 9359

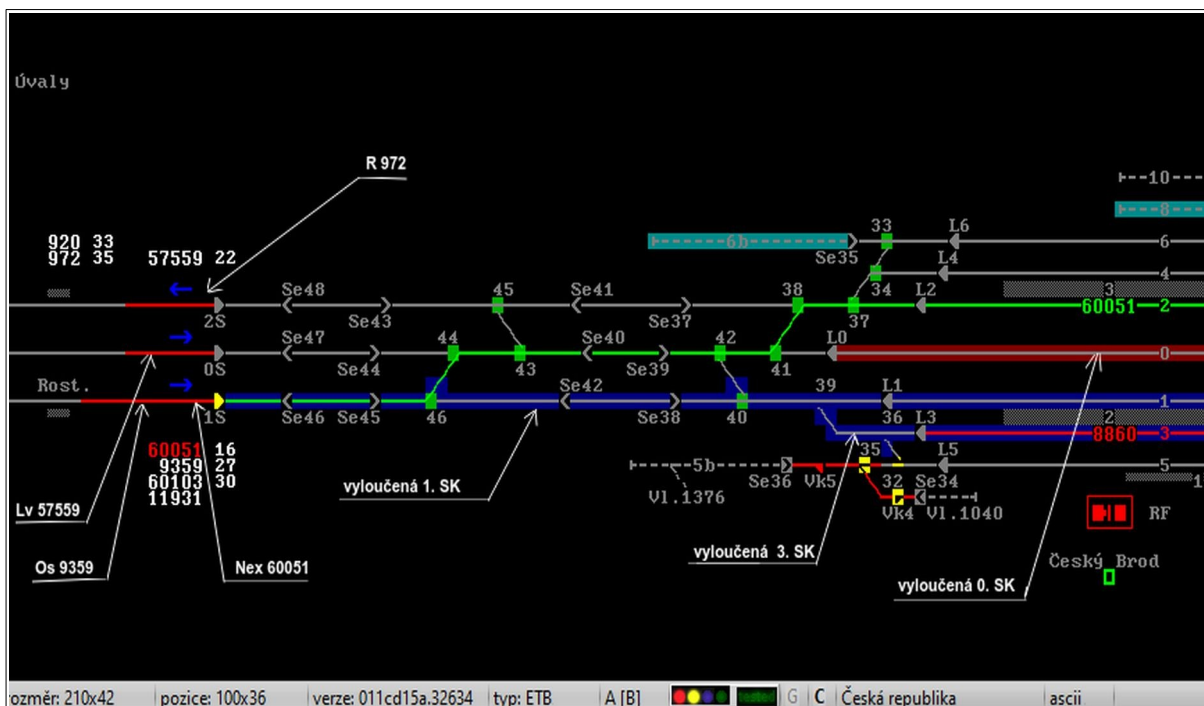
Před místem MU a v místě MU nebyly bezprostředně před jejím vznikem vlastníkem, provozovatelem dráhy ani jinými subjekty prováděny žádné opravné nebo údržbové práce. Nicméně za místem MU byla neplánovaně vyloučena 0. kolej a napěťově vyloučena 1. a 3. kolej v žst. Český Brod, kde byly provozovatelem dráhy prováděny opravné práce, z důvodu závady na trakčním vedení (původně oznámené jako MU) evidované od 17:36 h dne 14. 7. 2020, viz Obr. č. 10 v příloze této ZZ.

Obr. č. 10: Snímek ze SZZ žst. Český Brod v čase 21:36:35 h ze dne 14. 7. 2020

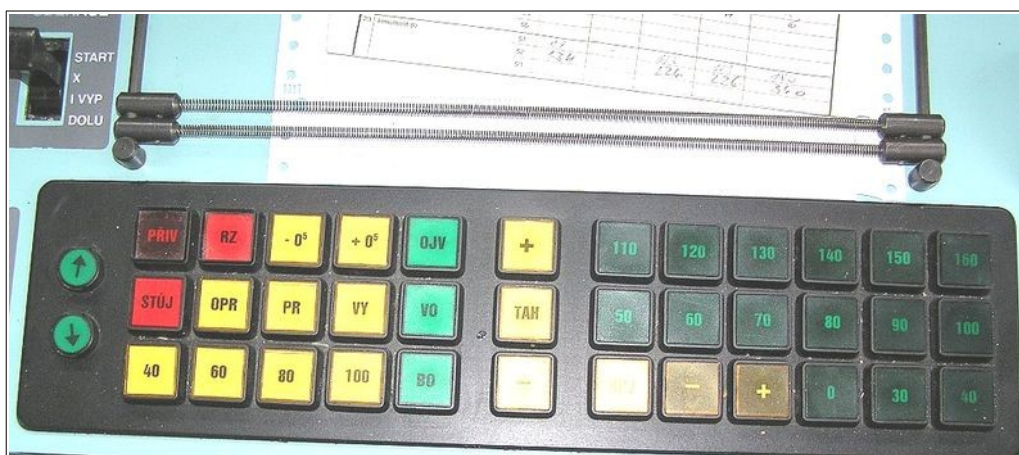
- někteří strojvedoucí používají u režimu CB pro odblokování omezení rychlosti (zvýšení rychlosti) HDV tlačítka „BO“ + „BO“, v případě, kdy je „*potřeba zrušit spodní světlo návěstí*“, dojde k jeho anulaci a umožní se jízda vyšší rychlostí (nejvyšší traťovou rychlostí). Režim CB si totiž pamatuje předchozí volbu rychlosti zadanou tlačítkem;

Obr. č. 13: Detailní pohled na klávesnici AVV jednotky řady 471
