## **Závěrečná zpráva o výsledcích šetření mimořádné události**

Vykolejení vlaku Os 5338 v železniční stanici Medlešice

### **Accident and incident investigation report**

Derailment of the regional passenger train No. 5338 at Medlešice station

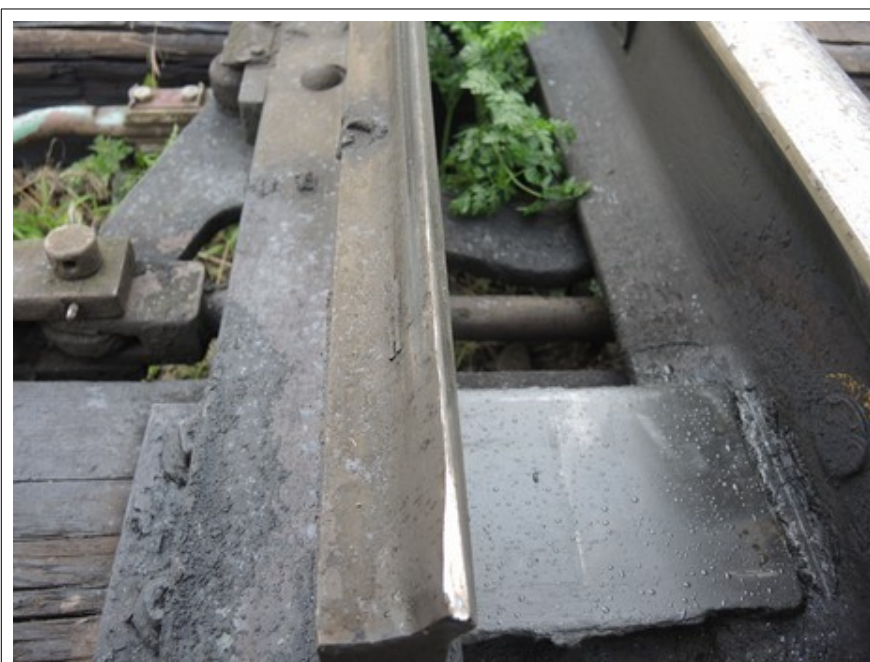
- km 83,495 – na hrotu pravého jazyka viditelná stopa po naražení v délce 17 cm (viz obr. č. 2);
- km 83,500 – začátek stopy po dření na vnitřní straně jazyka;

Obr. č. 2: Pohled na naražený hrot pravého jazyka výhybky č.1 Zdroj: DI

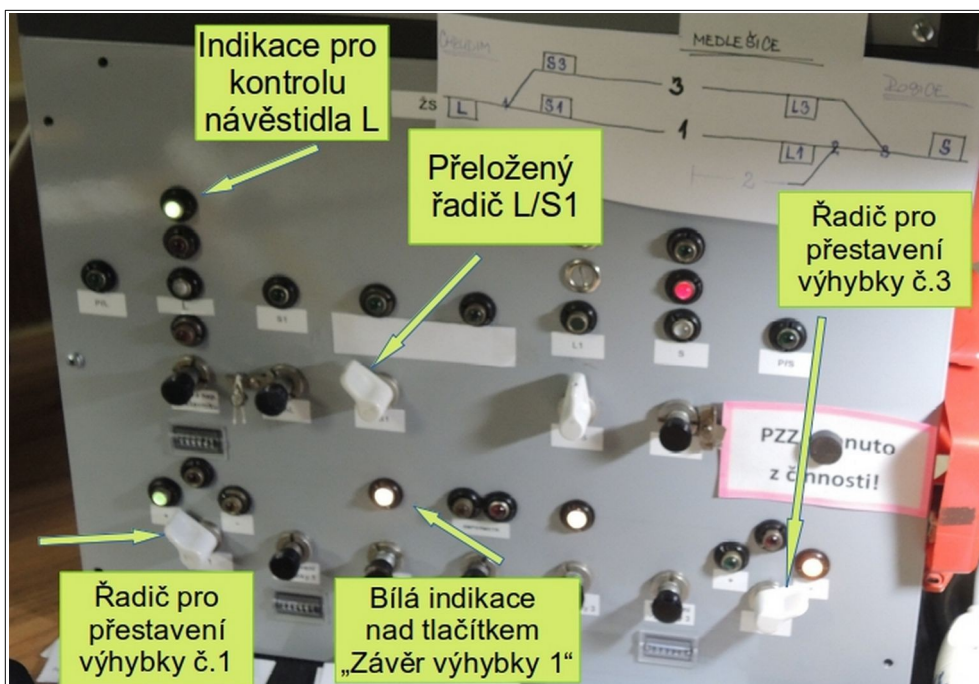
Obr. č. 3: Pohled na ovládací skříňku SZZ žst. Medlešice

- SZZ v žst. Medlešice bylo provizorní zabezpečovací zařízení s elektromotorickými přestavíky a světelnými návěstidly;
- ovládací a indikační prvky byly umístěny na ovládací skříňce v dopravní kanceláři (viz obr. č. 3);

- provizorní SZZ bylo v žst. Medlešice instalováno v rámci výluky dle ROV č. 55008 v termínu 9. – 10. 7. 2020;
- na ovládací skříňce v dopravní kanceláři byl dvoupolohový radič pro přestavení výhybky č. 1 v poloze plus se zelenou indikací pro kontrolu polohy výhybek (výhybka v základní poloze);
- vlevo přeložený třípolohový radič L/S1 se zelenou indikací svítící stálým světlem;
- bílá indikace nad tlačítkem „Závěr výhybky 1“ svítila stálým světlem (byl zaveden závěr na příslušné výhybce).

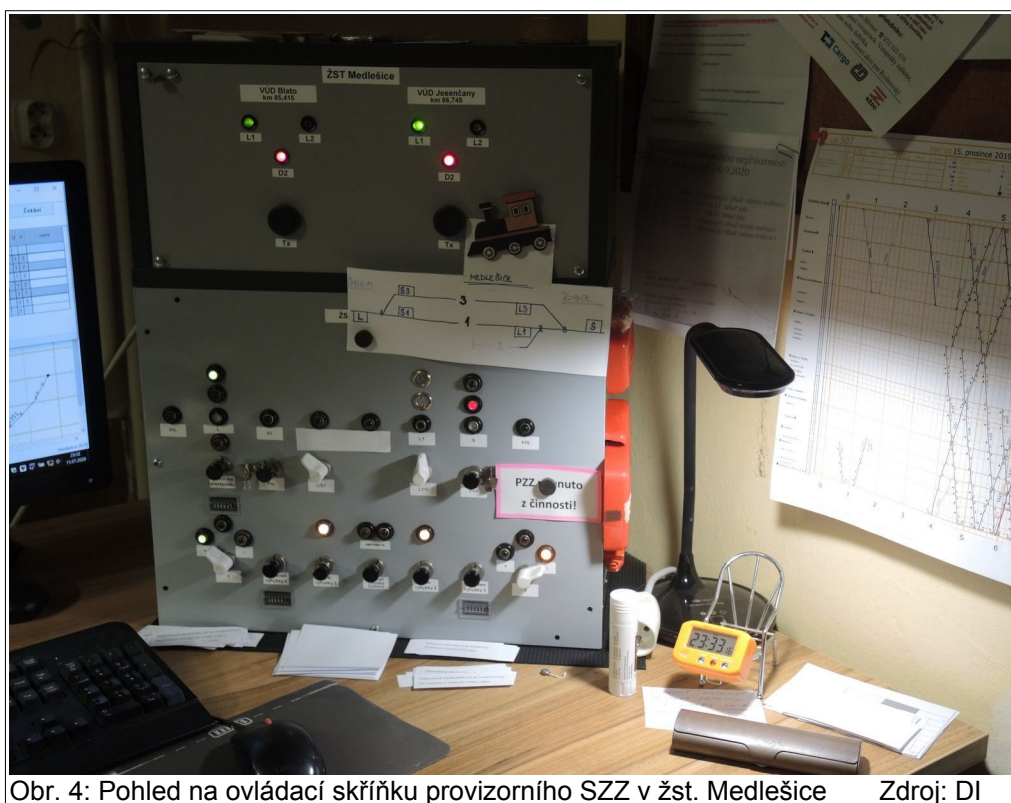
Výpravčí žst. Medlešice postupoval při provádění přípravy vlakové cesty pro vlaky Os 5338 v souladu s předepsanými technologickými postupy, uvedenými ve vnitřních předpisech provozovatele dráhy a SŘ žst. Medlešice. Výpravčí **technologické postupy porušil v okamžiku, kdy bez zjištění, že vlak Os 5338 dojel na určenou kolej celý, předčasně zrušil postavenou vlakovou cestu a přestavil výhybku č. 1 pod jedoucím vlakem.**

Obr. 4: Pohled na ovládací skříňku provizorního SZZ v žst. Medlešice Zdroj: DI

Je zřejmé, že výpravčí nejednal s úmyslem vzniku MU. Jeho chování bylo ovlivněné **nevědomou chybou** – nepozorností při řízení drážní dopravy a obsluze SZZ, kdy vlivem konání výluky SZZ žst. Medlešice nebyly v činnosti technické prostředky zabezpečení, jež by při pochybení (omylu nebo selhání) výpravčího zabránily nedovolenému přestavení výhybky č. 1 v době, kdy byla obsazena vlakem Os 5338.

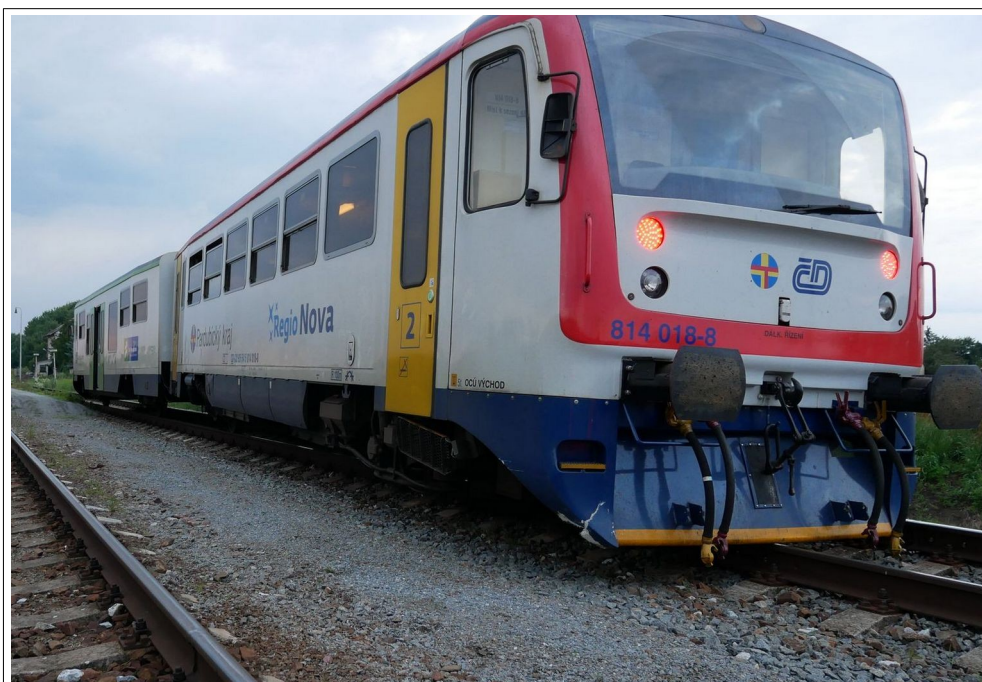
Obr. 5: Pohled na vykolejené DV

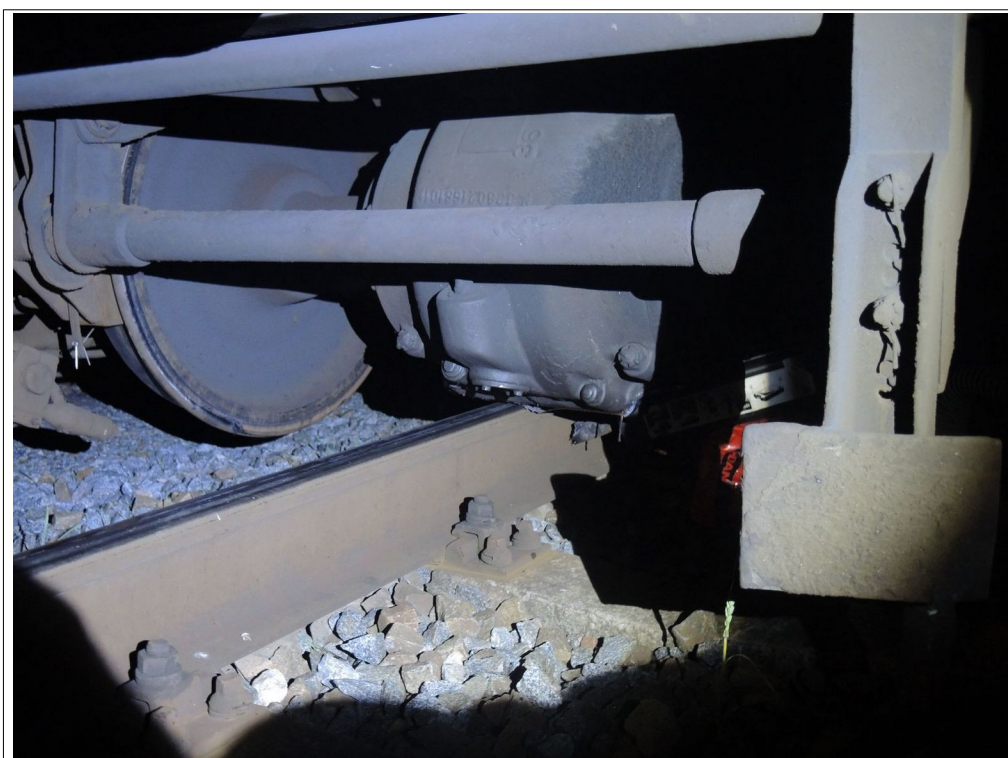
- poškozená skříň a torzní vzpěra nápravové převodovky;
- poškozená jízdní plocha hnacího dvojkolí;
- zdeformovaná stupačka nástupních dveří u nápravy 1P;
- vytržený závěs pomocného ložiska sklopné stupačky z rámu vozidla;
- poškozená opěrná deska nápravy 2P závěsu skříně vozidla;
- poškozen pravý laminátový roh pluhu.

Obr. 6: Pohled na vykolejenou a poškozenou nápravu HDV
