Závěrečná zpráva o výsledcích šetření mimořádné události

Nedovolená jízda vlaku Os 7152 za úroveň cestového návěstidla Lc1 s návěstí zakazující jízdu a jeho vjetí do postavené vlakové cesty pro vjezd vlaku Os 7151 v železniční stanici Jablonné nad Orlicí

Accident and incident investigation report

Unauthorized movement of the regional passenger train No. 7152 behind the route signal device Lc1 and its entry into the train route for the entrance regional passenger train No. 7151 at Jablonné nad Orlicí station

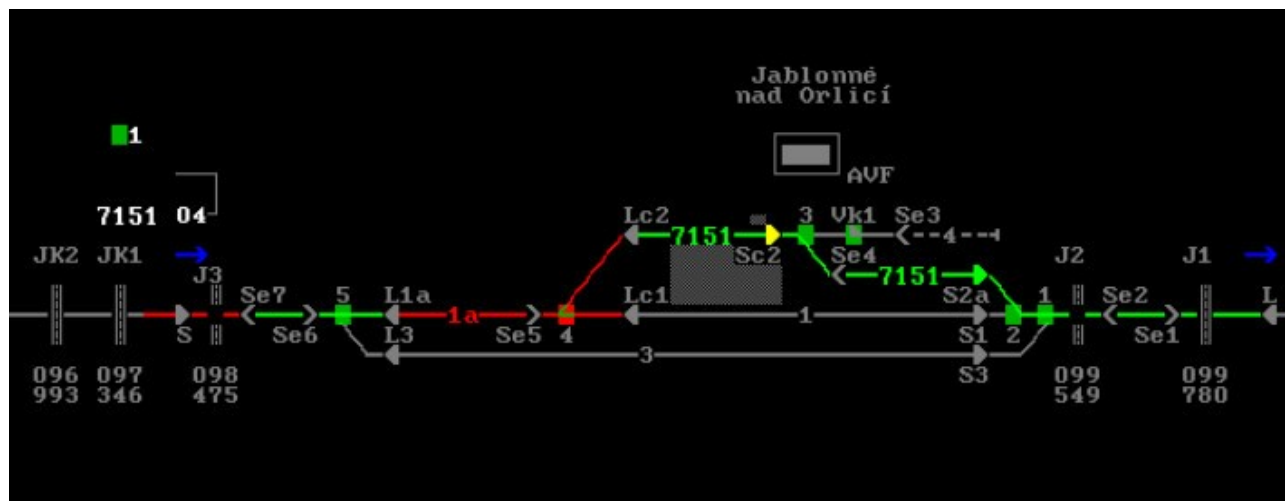
Obr. č. 2: Vlak Os 7152 projel návěstidlo Lc1 v poloze „Stůj“ → SZZ změnilo návěst „Rychlost 40 km·h⁻¹ a očekávejte rychlost 40 km·h⁻¹“ pro vlak Os 7151 na návěstidlo S na návěst „Stůj“ → vlak Os 7152 násilně přestavil výhybku č. 4 → vlak Os 7151 projel návěstidlo S v poloze „Stůj“ (červené indikace).

- na cestovém návěstidle Lc1 byla po celou dobu od postavení vlakových cest pro oba vlaky do jeho projetí vlakem Os 7152 návěst „Stůj“;
- z důvodu nedovolené jízdy vlaku Os 7152 kolem návěstidla Lc1 s návěstí „Stůj“ došlo k obsazení úseku V4, který se nachází mezi návěstidlem Lc1 a výhybkou č. 4, čímž došlo ke změně návěstního znaku vjezdového návěstidla S z povolující návěsti „Rychlost 40 km·h⁻¹ a očekávejte rychlost 40 km·h⁻¹“ na návěst „Stůj“ před vlakem Os 7151;
- další jízdou vlaku Os 7152 došlo k rozřezu výhybky č. 4;
- strojvedoucí vlaku Os 7151 již nestihl před návěstidlem S s návěstí „Stůj“ vlak zastavit a návěstidlo projel o 11 m.

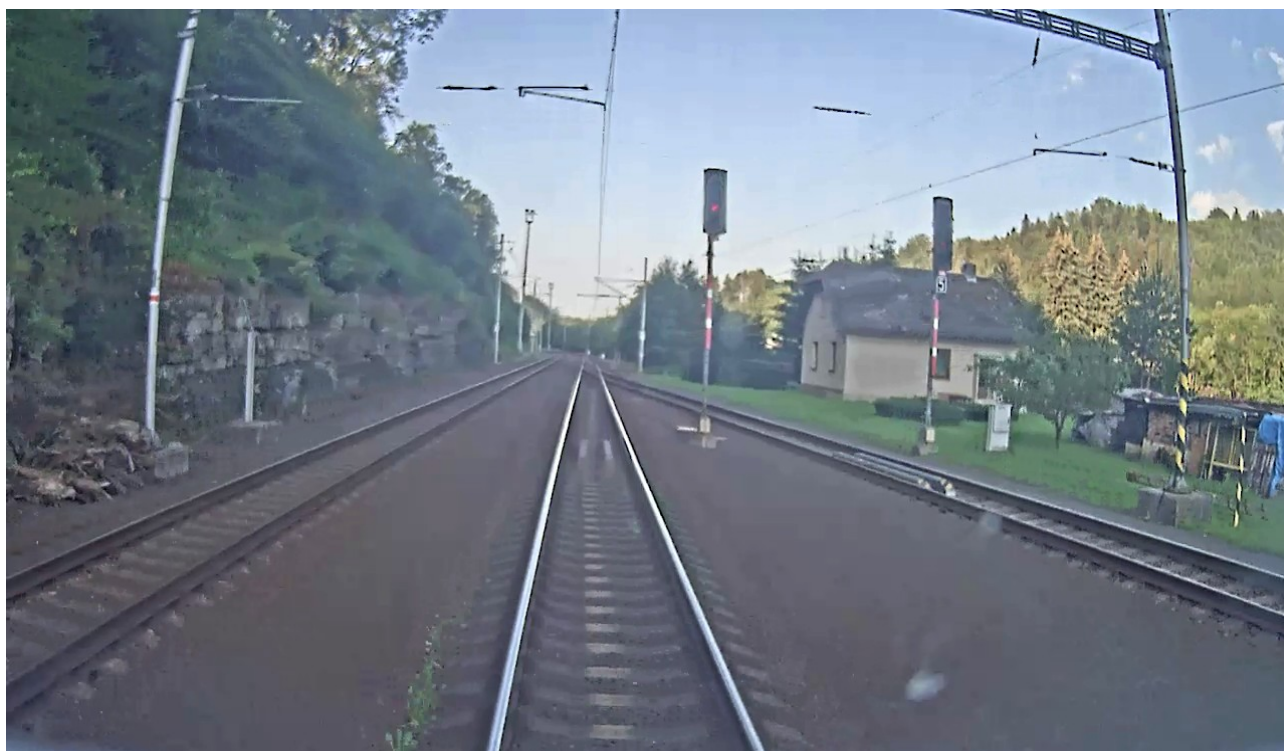
Obr. č. 3: Vlaková kamera na vlaku Os 7152 zaznamenávající jízdu proti návěsti „Stůj“.

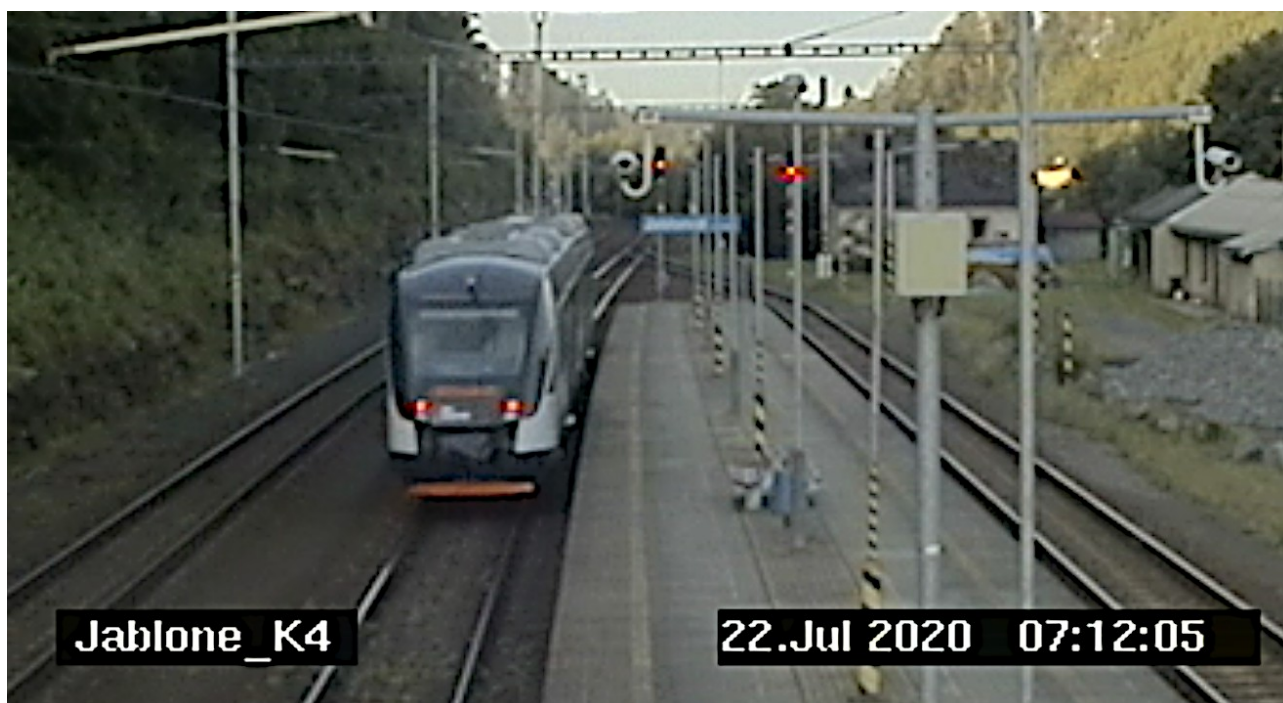
- 07:12:08 h vlak Os 7152 pokračoval v jízdě směrem k žst. Letohrad kolem cestového návěstidla Lc1 s návěstí „Stůj“;
 - 07:12:20 h vlak Os 7152 zastavil zadní částí v prostoru výhybky č. 4.

Obr. č. 4: Náستupištní kamera v žst. Jablonné ukazuje jízdu vlaku Os 7152 proti návěsti „Stůj“.

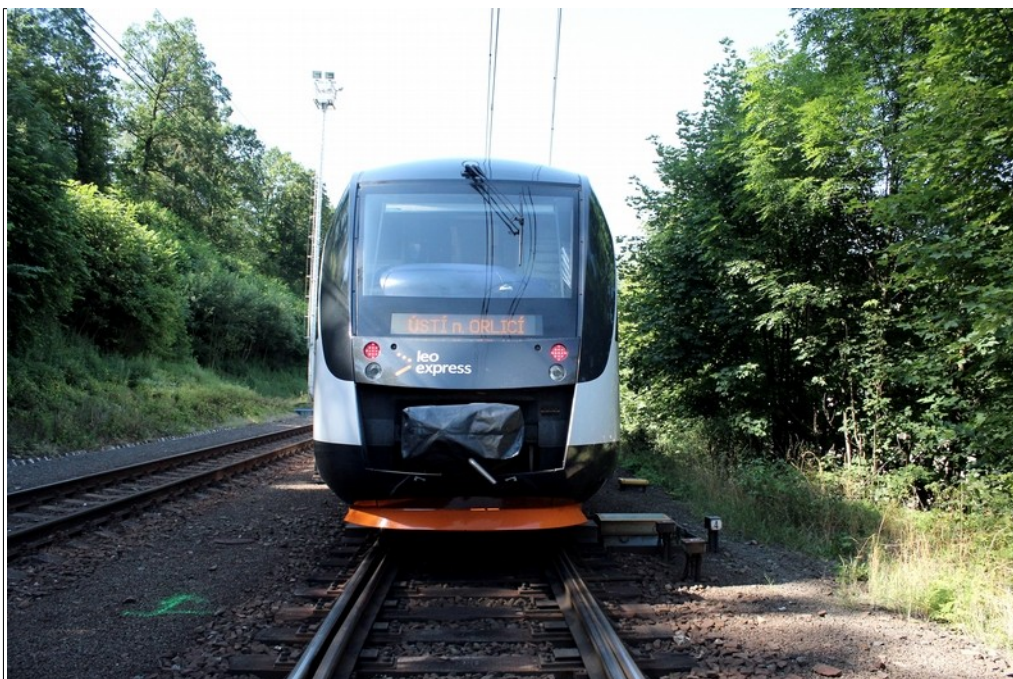
- při nedovolené jízdě vlaku Os 7152 došlo k rozřezu výhybky č. 4 v km 98,974. Na jejím levém jazyku ve směru jízdy vlaku byly nalezeny stopy okolku po násilném přestavení. K žádnému dalšímu poškození infrastruktury nedošlo.

Obr. č. 5: Vlak Os 7152 zastavil poslední nápravou zadního podvozku na výhybce č. 4

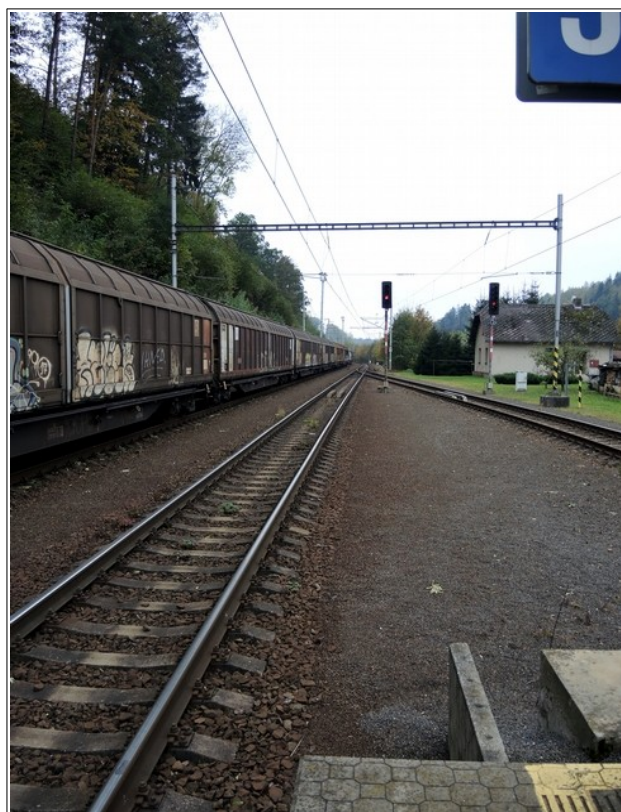
- na této trati jezdí pravidelně a často;
 - v průběhu směny se na drážním vozidle nevyskytly žádné závady nebo poruchy;
 - během rozjezdu vlaku bezprostředně před vznikem mimořádné události měl ze svého stanoviště dobrý výhled;

Obr. č. 6: Viditelnost návěstidla Lc1

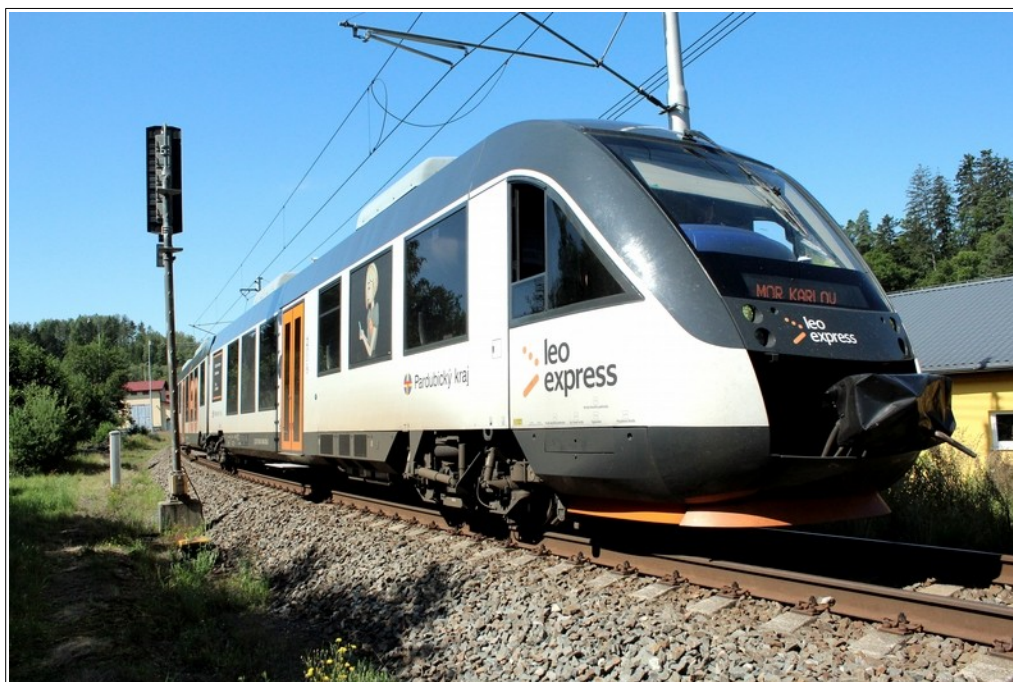
Obr. č. 7: Čelo vlaku Os 7151 projelo návěstidlo S o 11 m
