The Rail Safety Inspection Office

Závěrečná zpráva o výsledcích šetření mimořádné události

Accident and incident investigation report

Injury of the external worker by electric current from a contact line
at Křižanov station

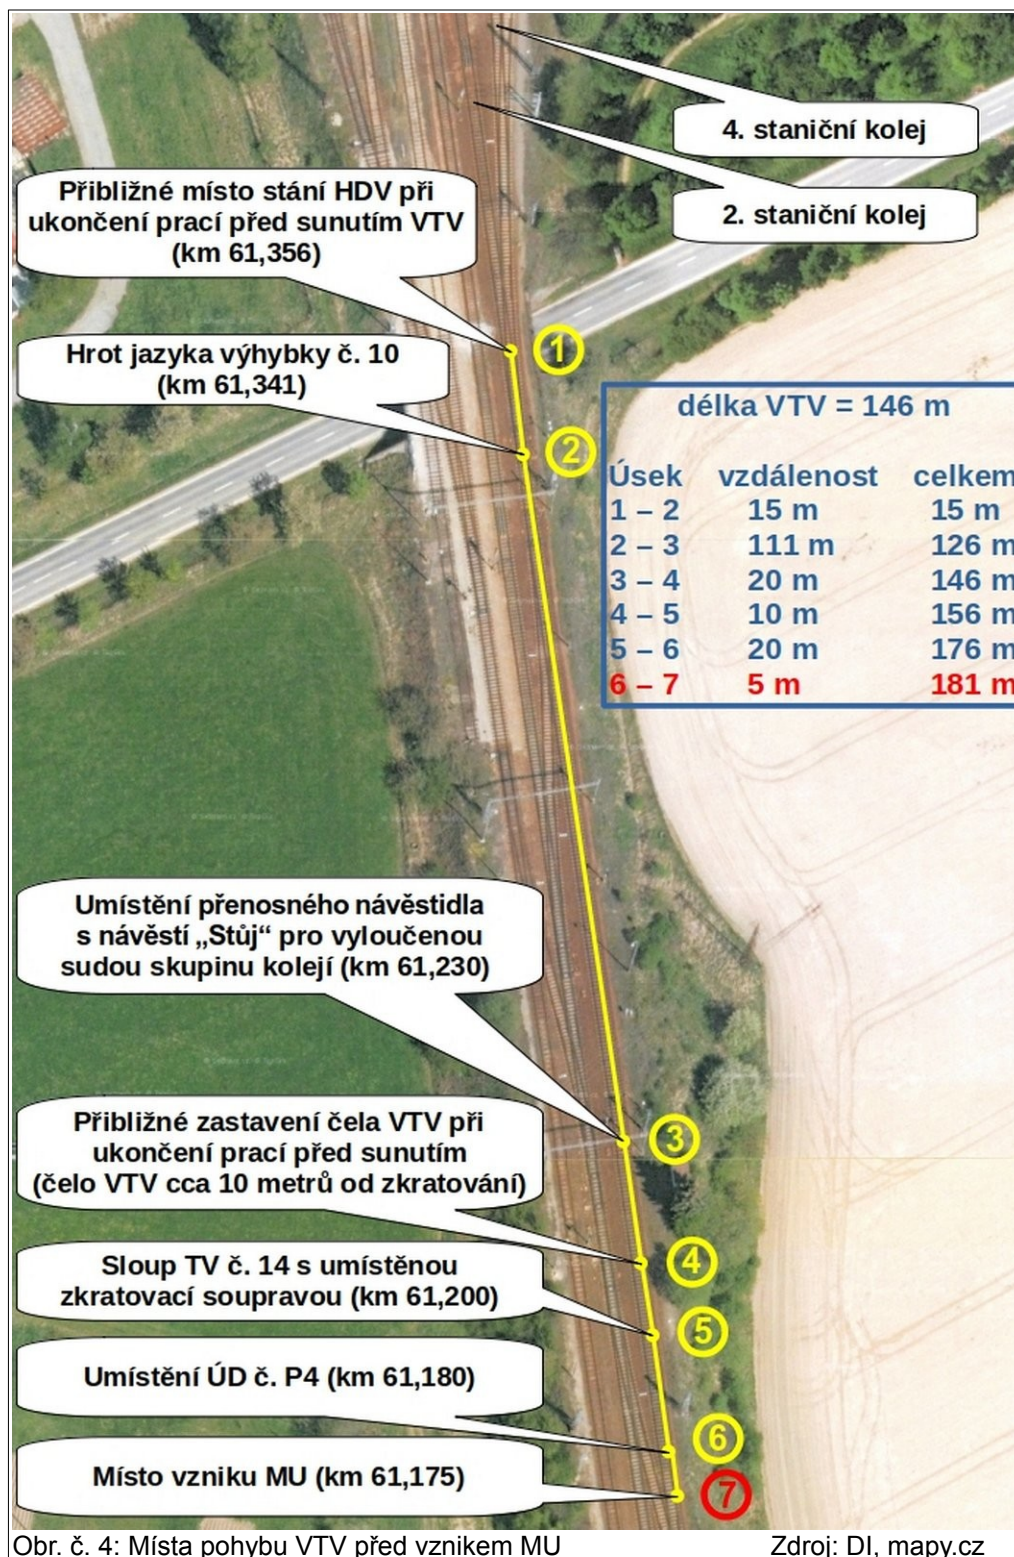
Obr. č. 4: Místa pohybu VTV před vznikem MU

Následně došlo mezi ZPŘS a výpravčím žst. Křižanov (až v 11:26 h, viz kap. 3.1.9 ZZ) ke sjednání a svolení k posunu, který měl VTV přestavit ze 2. SK na 4. SK. DI pomocí kilometrických poloh zařízení infrastruktury (výhybka č. 10, ÚO č. 13B, TP č. 14 a ÚD č. P4), celkové délky VTV a na základě nepřesných údajů o pohybu VTV, uvedených v podání vysvětlení, zpracovala přibližnou analýzu pohybu VTV při nedovoleném a následně při sjednaném posunu. Jelikož se nepodařilo úplně přesně zjistit místo, na kterém se nacházel poškozený zaměstnanec CPS na pracovní plošině před vznikem MU, DI posuzovala možnost vzniku nebezpečí úrazem již k čelu 2. DV ve směru sunutí VTV (začátek pracovní plošiny).

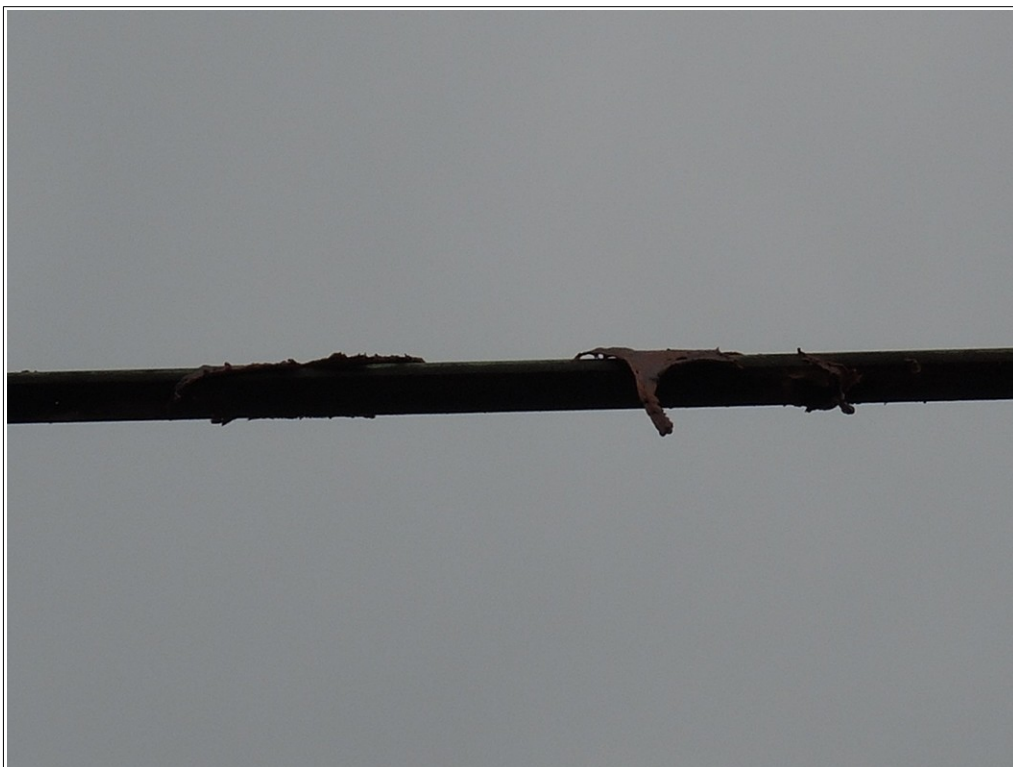
Obr. č. 5: Stopy na TV po zásahu montéra el. proudem

- na trolejovém drátu, cca ve vzdálenosti 5 m za ÚD č. P4, ve směru do záhlaví žst. Křižanov, byly zjištěny stopy po vzniku MU – zbytky oblečení poškozeného zaměstnance CPS.

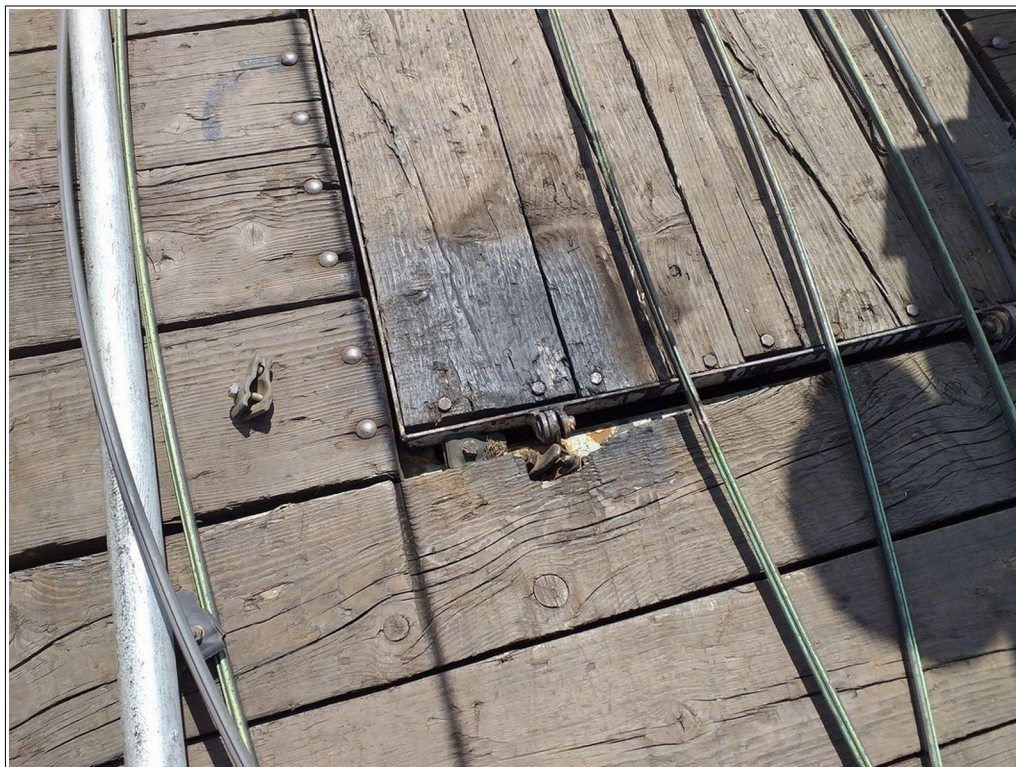
Obr. č. 7: Stopy po zásahu zkratovým proudem na plošině DV

- VTV byl sestaven z HDV č. 92 54 2 730 002-3 a devíti DV;
- v době příjezdu DI na místo vzniku byl VTV odstaven na vyloučené 4. SK, kde bylo zdokumentováno jeho svěšení a označení DV;
- na konci VTV směrem od HDV byly zařazeny speciální DV řady Gbkks pro práci na TV. Na všech těchto DV byly po stranách střešní pracovní plošiny zajištěny sklopné zábrany pro bezpečný pohyb osob;
- dle vyjádření pověřené osoby šetřením MU SŽ byly na DV řady Gbkks č. SK ELTRA 43 56 1535 001-2 nalezeny stopy po zkratovém proudu na pracovní plošině.
