Accident and incident investigation report

Unauthorized movement of the freight train No. 52184 behind the main departure signal device S1, consequent collision with standing rolling stock and derailment at Jihlava station

Tuesday, 11th August 2020

č. j.: 6-2363/2020/DI

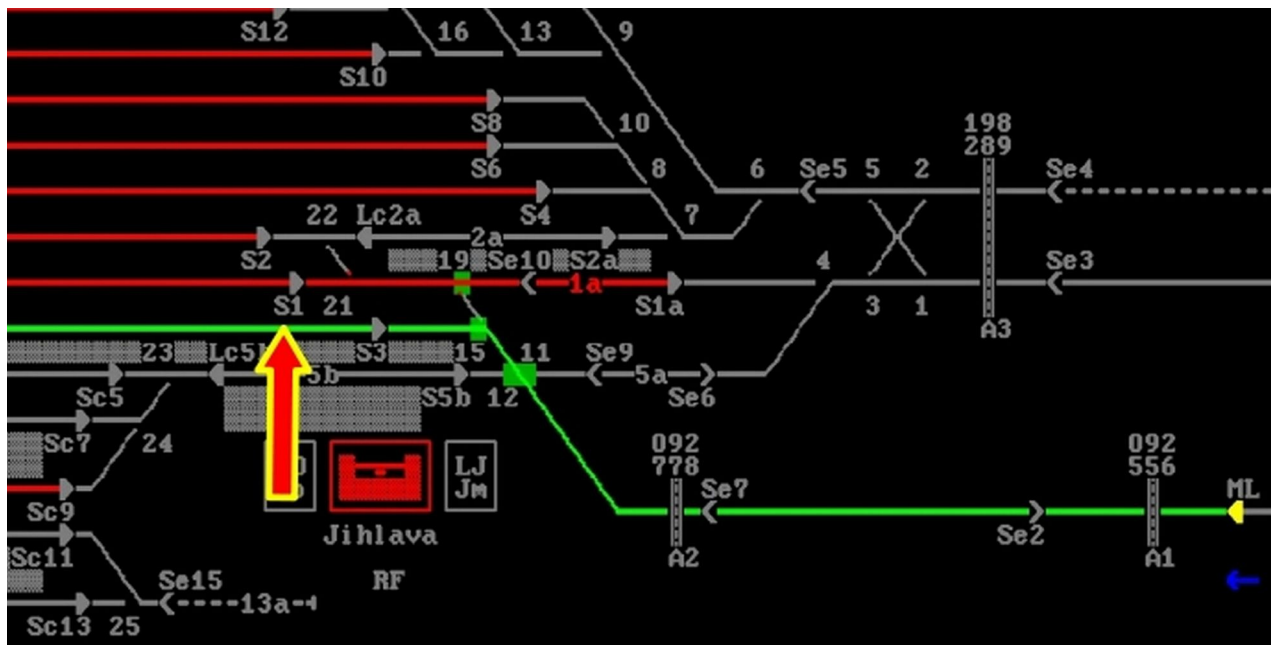
- 5:46:29 h postavení vlakové cesty pro vlak Pn 52184 od vjezdového návěstidla S na SK č. 1. Vjezdové návěstidlo S začalo návěstit návěst „Výstraha“, návěstidlo S1 návěstilo návěst „Stůj“;
- 5:50:37 h vlak vjel za vjezdové návěstidlo S do obvodu žst. Jihlava;
- 5:52:01 h čelo vlaku nedovoleně projelo za návěstidlo S1 s návěstí „Stůj“ a obsadilo KO V19-21 (viz Obr. č. 2);

Obr. č. 2: Čelo vlaku Pn 52184 nedovoleně projíždí za návěstidlo S1 s návěstí „Stůj“ a obsazuje KO V19-21.

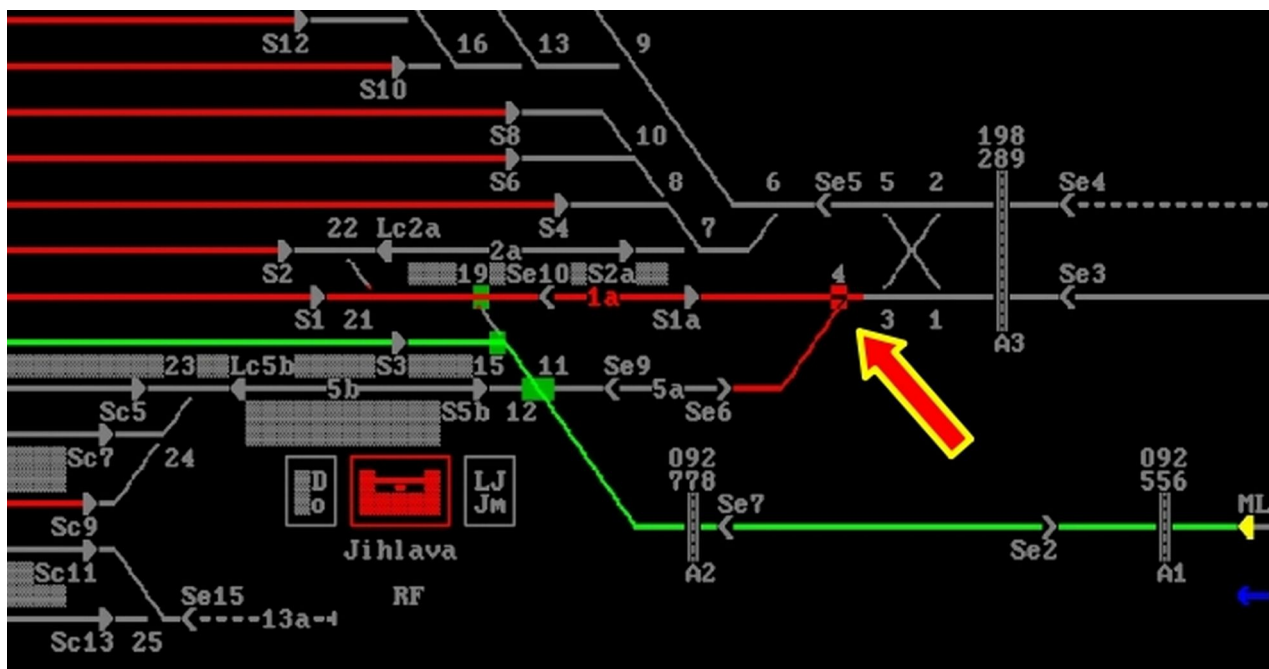
- 5:52:25 h vlivem srážky sunuté odstavené HDV držitele ČDC obsadilo KO 1a;
- 5:52:41 h vlivem jízdy DV po srážce došlo před jejich zastavením k násilnému přestavení (rozřezu) výhybky č. 4 (viz Obr. č. 3).

Obr. č. 3: Vlivem jízdy DV po srážce dochází před jejich zastavením k násilnému přestavení (rozřezu) výhybky č. 4

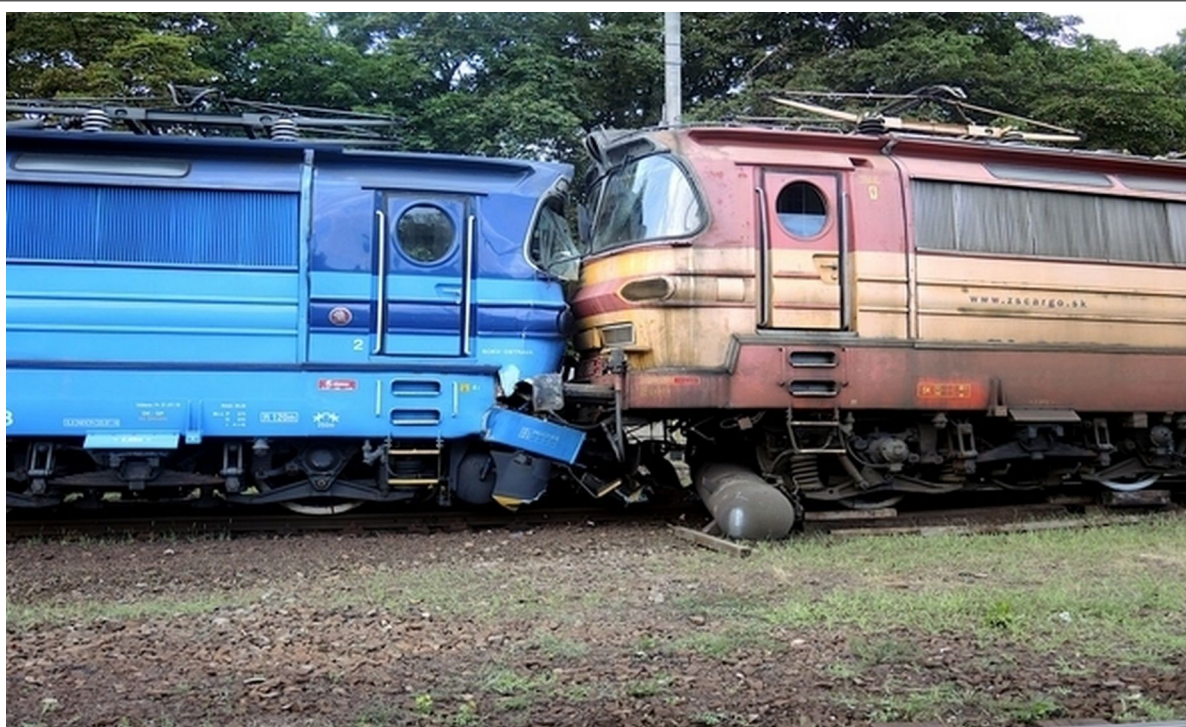
Obr. č. 5: Sražená a zaklíněná HDV po zastavení. Vlevo odstavené HDV, vpravo vlakové HDV

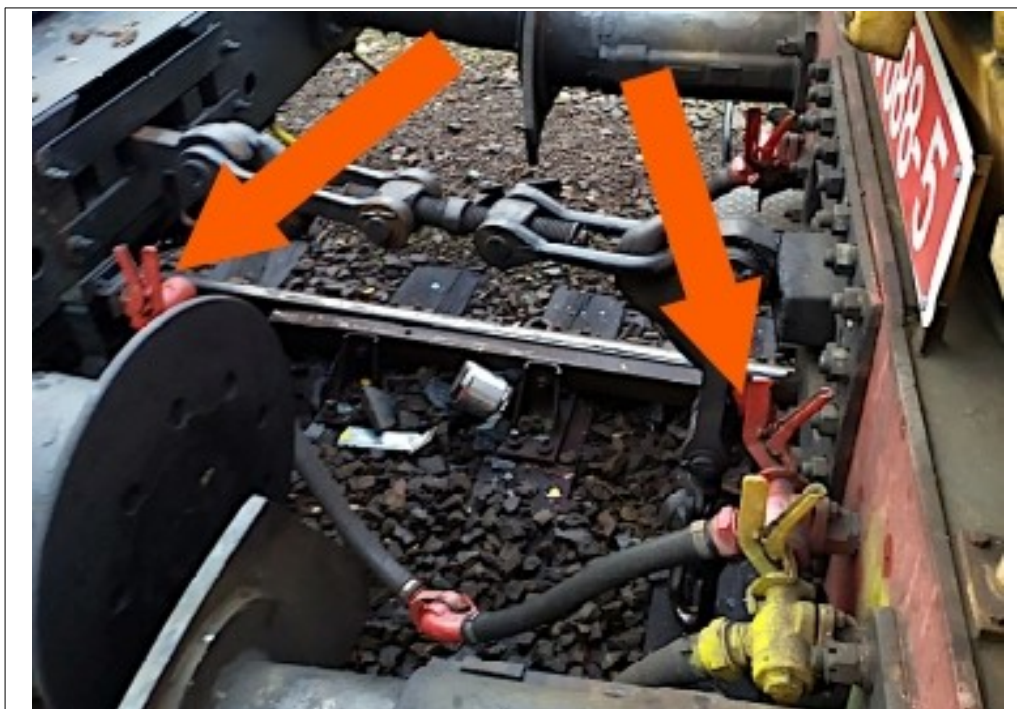
- neotevření spojkových kohoutů potrubí průběžné samočinné tlakové brzdy mezi hnacím drážním vozidlem a 1. taženým drážním vozidlem;
- neprovedení jednoduché zkoušky brzdy vlaku v železniční stanici Havlíčkův Brod.

Obr. č. 6: Uzavřené spojkové kohouty mezi HDV a 1. TDV vlaku Pn 52184, foto pořízené bezprostředně po zastavení vlaku po MU

1. The railway undertaking's employees will be instructed about the causes of the occurrence and about the correct procedures for connecting the rolling stocks to each other at regular training.
2. Suspension of the validity of the additional certificate of the train driver until the extraordinary examination of the special professional competence according to § 45 of Act 266/1994 Coll.

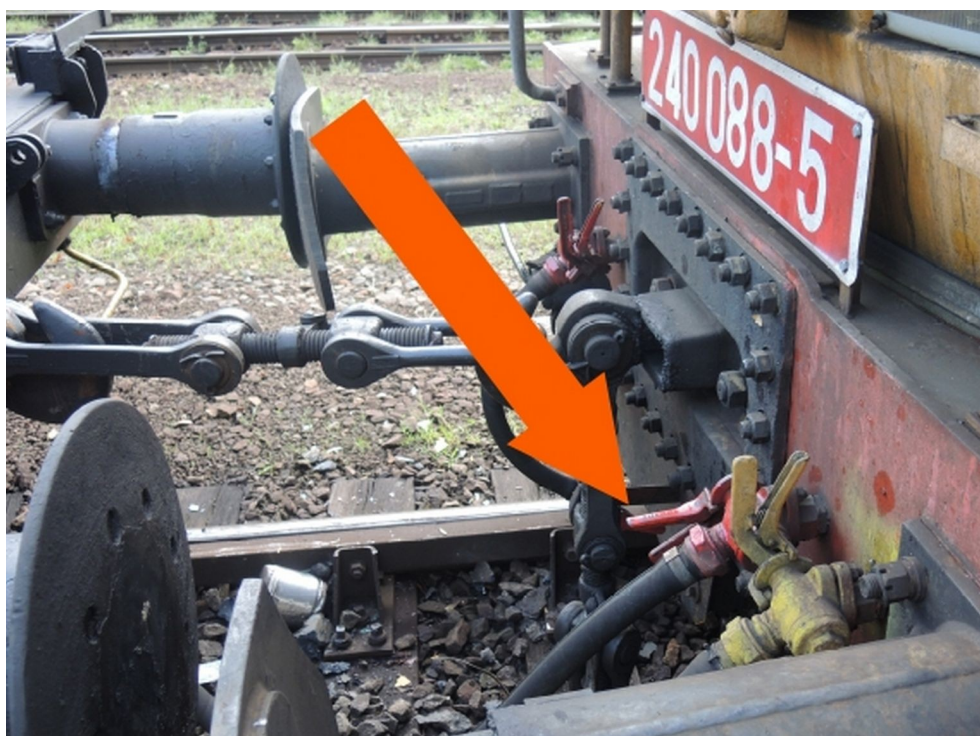
- the train driver of the freight train no. 52184 illegally manipulated with coupling valve between the locomotive and the first towed rolling stock when the train stopped and before arrival of authorized persons;
- the data in the braking report and in the train list did not correspond to the actual condition of the train;
- failure to make a complete entry in the braking report by the train driver of the freight train No. 52184 after alleged perform a simple brake test at Havlíčkův Brod station.

Obr. č. 7: Ukázka otevřeného spojkového kohoutu mezi HDV a 1. TDV vlaku Pn 52184 po příjezdu DI na místo MU
