The Rail Safety Inspection Office

Srážka vlaku Os 11542 s pracovním strojem s následným zachycením
obsluhujícího zaměstnance externí společnosti mezi železničními stanicemi Brno-
Horní Heršpice a Střelice

Accident and incident investigation report

Collision of the regional passenger train No. 11542 with a working machine with
consequent collision with an external worker between
Brno-Horní Heršpice and Střelice stations

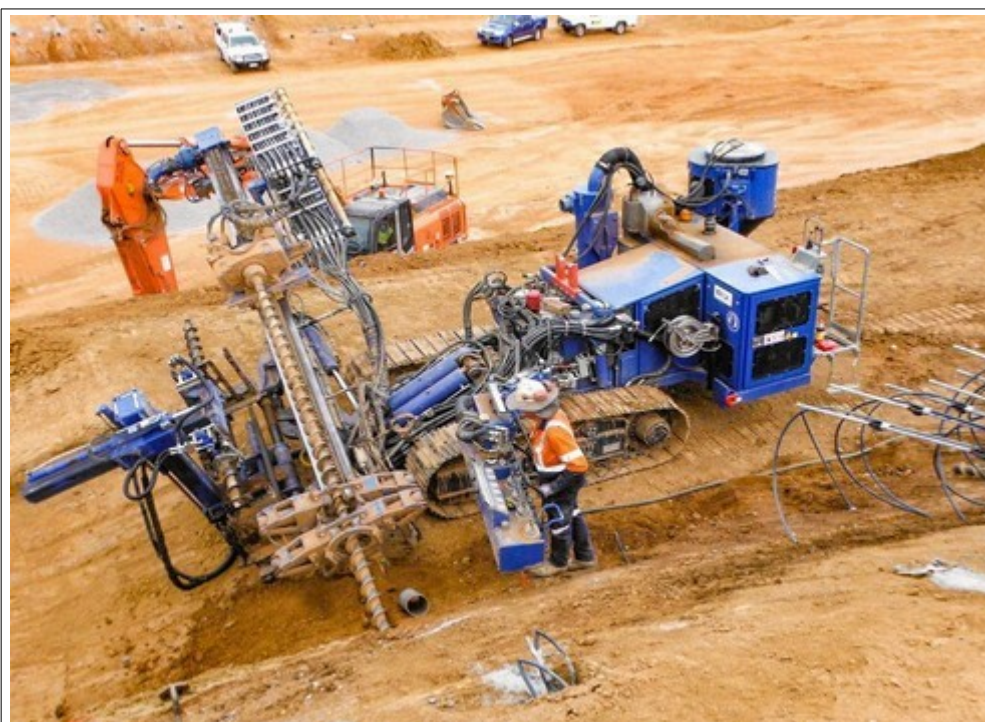
Zaměstnanci se dostavili na místo stavby služebními automobily, z nichž jeden řídil pod vlivem alkoholu (usmrčený zaměstnanec). Po příjezdu na místo prací jim stavbyvedoucí dal podepsat dokumenty o bezpečnosti. Vzhledem k tomu, že stavbyvedoucí (dle svého vyjádření) nepozoroval na nikom ovlivnění alkoholem a z nikoho ani alkohol necítil, nedošlo na namátkovou kontrolu alkoholu v dechu, kterou provádí cca 1x týdně. Přibližně od 22. h si zaměstnanci začali připravovat vrtnou soupravu v prostoru vyloučené a snesené 1. TK, v tomto prostoru se mohli pohybovat bez omezení. Vrtmistr byl pověřen stavbyvedoucím střežením trati ze směru od Brna asi 100 m před vrtnou soupravou, stavbyvedoucí střežil trať od Střelice asi 100 m za vrtnou soupravou. Důvodem byla nutnost obsluhy vstoupit do provozované 2. TK z důvodu vyklápěcího ovládacího panelu vrtné soupravy, umístěného na levé straně, přípravy vrtné soupravy obsluhou tohoto panelu a zajištění bezpečnosti obsluhy vrtné soupravy. Vrtná souprava nemohla být na pracovním místě v opačné pozici z důvodu zábradlí železničního mostu, které by překáželo ovládacímu panelu a lepší kontrole vrtných prací mezi snesenou a provozovanou TK. Při přesunu vrtné soupravy pomocí ovládacího panelu se tak obsluhující zaměstnanec pohyboval v provozované koleji. Místo prací bylo osvětleno halogenovými světly a částečně pouličním osvětlením, všichni zaměstnanci měli čelové svítilny. Pohyb zaměstnanců kolem vrtné soupravy probíhal v prostoru vyloučené koleje právě jen s výjimkou práce u výklopného ovládacího panelu, který v pracovní pozici zasahoval do průjezdného průřezu provozované 2. TK.

Obr. č. 2: Ukázka obdobné vrtné soupravy Hütte HBR 605-4 s ovládacím panelem v pracovní pozici
Zdroj: <https://huetten-bohrtechnik.com>

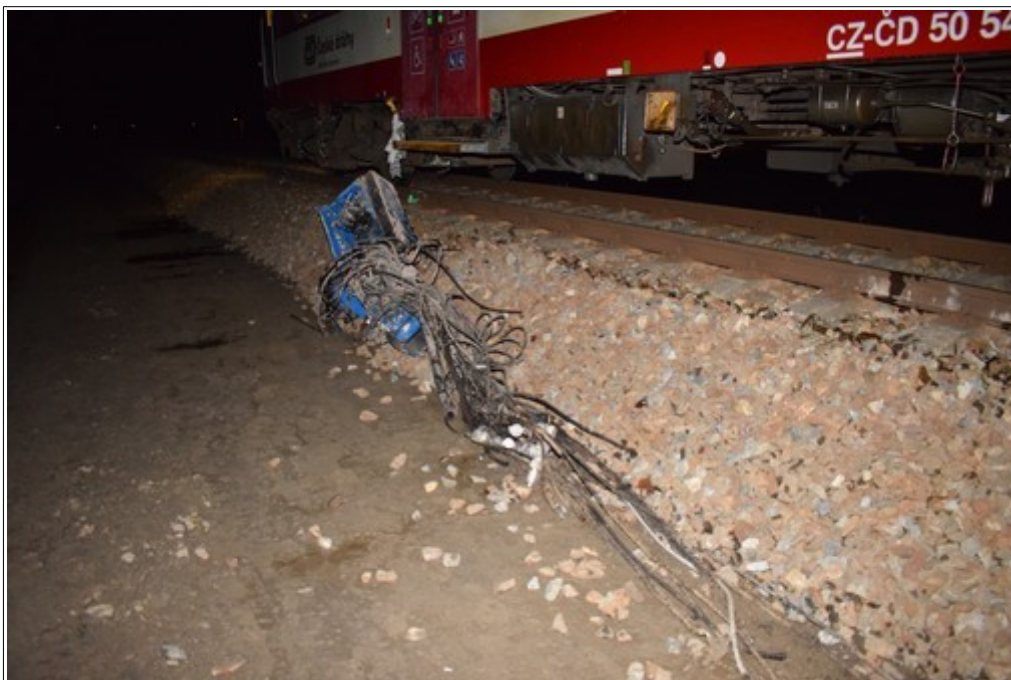
- na napouštěcím potrubí WC na levé straně před dvoukřídlymi dveřmi pro nástup a výstup cestujících visel kus oděvu sraženého zaměstnance CPS;
- v úrovni dveří ŘV ležel mezi provozovanou 2. TK a snesenou 1. TK utržený, zachycený a vlakem vlečený ovládací pult s kabeláží a hydraulickým potrubím z vrtné soupravy;

Obr. č. 3: Utržený a vlečený ovládací panel vrtné soupravy za prvním podvozkem vlevo ve směru jízdy vlaku Os 11542
Zdroj: DI

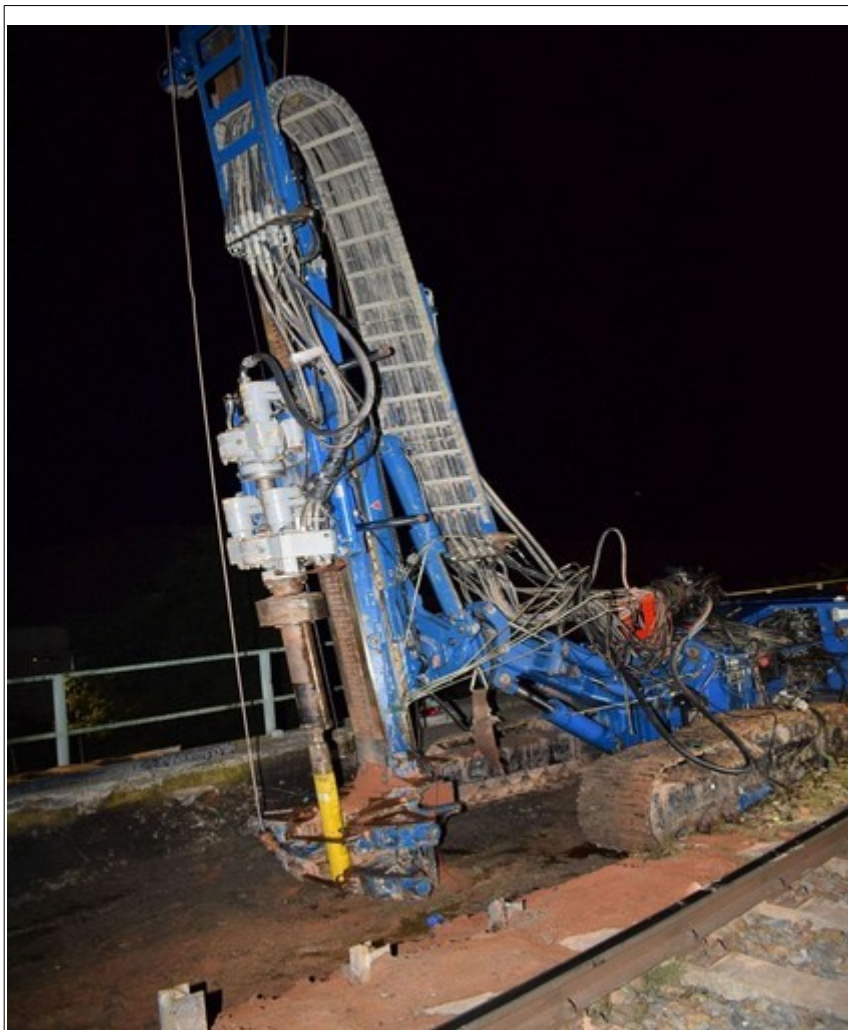
Příprava vrtné soupravy typu HÜTTE HBR 605-3 měla probíhat pouze v prostoru vyloučené a snesené 1. TK. Ovládací panel vrtné soupravy byl však situován na levé straně stroje a v jeho pracovní pozici tak ovládací panel zasahoval do průjezdného průřezu pojezdné 2. TK. Důvodem byly vrtné práce mezi snesenou 1. TK a provozovanou 2. TK na železničním mostě. Na pravé straně vrtné soupravy se nacházelo zábradlí mostu. V evidenci SŽ s provozní aplikací Řízení provozu, části pro evidenci vstupu CPS do provozované dopravní cesty, nebyl proveden žádný zápis o práci v provozované dopravní cestě. Zaměstnanci připravující vrtnou soupravu se tedy neměli pohybovat v průjezdném průřezu 2. TK, a to i když za účelem bezpečnosti byla zřízena bezpečnostní hlídka, která prostor střežila a hlásila zaměstnancům u vrtné soupravy průjezd vlaku. Přípravy vrtné soupravy v době MU probíhaly v noční době, za umělého osvětlení a tedy za snížené viditelnosti. Dle podání vysvětlení stavbyvedoucího byli rovněž zaměstnanci oslněni světlem přijíždějícího vlaku – nejprve dálkovým reflektorem, který byl strojvedoucím vypnut po zahlédnutí světla a zaměstnanců.

Obr. č. 5: Vrtná souprava HÜTTE HBR 605-3

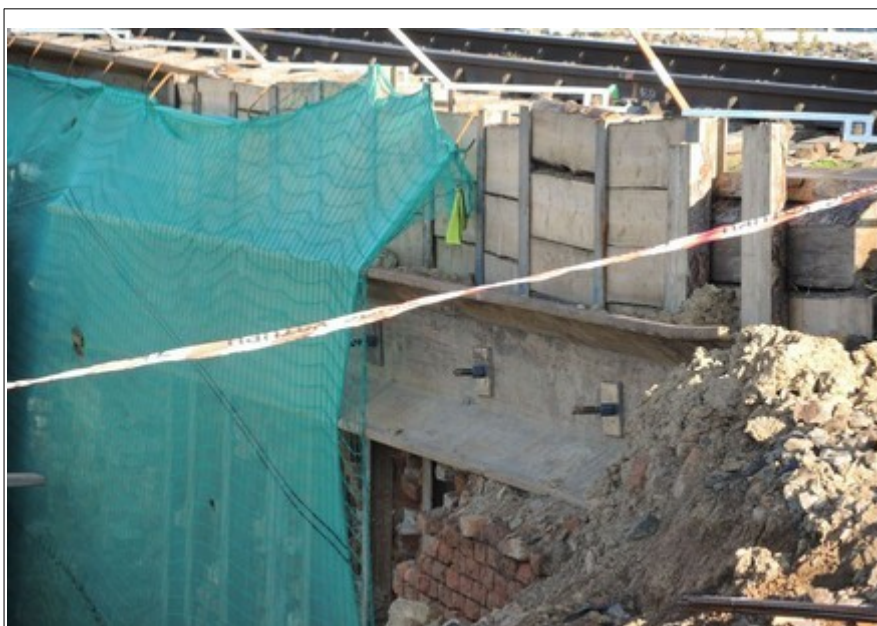
Obr. č. 6: Detail záporového pažení v místě MU
