The Rail Safety Inspection Office

Accident and incident investigation report

Collision of the regional passenger train No. 1716 with the external worker in the
open line track between Balkova Lhota and Božejovice stations

č. j.: 6-2586/2020/DI

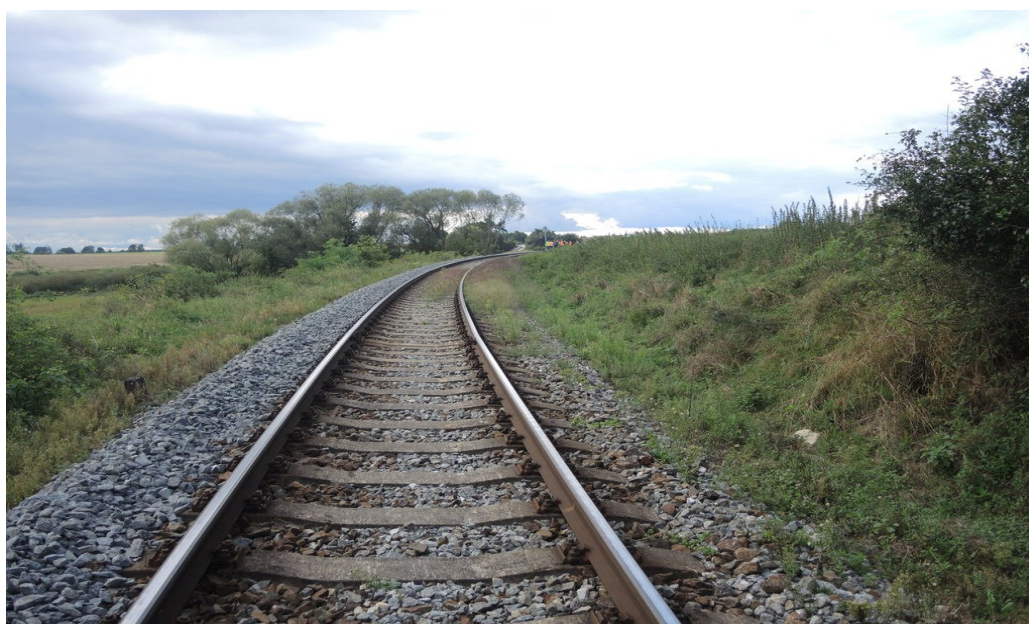
- ohledání traťové koleje bylo zahájeno v km 12,300 ve směru jízdy vlaku, kde bylo zjištěno místo, ze kterého strojvedoucí poprvé spatřil osoby pohybující se v traťové koleji;
- dále bylo postupováno do místa vzniku MU v km 12,462, následně pak až do místa zastavení čela vlaku v km 12,691, od km 12,454 do km 12,467 byly na levém kolejnicovém pásu částečně povoleny matice šroubů upevňovacích podložek (16 ks), na šterkovém loži ležely pryžové podložky připravené k montáži;
- v traťové koleji nebyly zjištěny závady, kolejnicové pásy byly bez viditelného poškození a šterkové lože bylo řádně urovnáno;
- usmrčená osoba ležela pod železničním náspem za propustkem vlevo ve směru jízdy vlaku, 5 m od místa střetu.

Obr. č. 3: Místo, odkud strojvedoucí uviděl osoby v traťové koleji
