## **Závěrečná zpráva o výsledcích šetření mimořádné události**

Střetnutí vlaku Os 11414 s osobním automobilem na železničním přejezdu P3949  
mezi železničními stanicemi Moravské Bránice a Ivančice

## **Accident and incident investigation report**

Collision of the regional passenger train No. 11414 with a car at the level crossing  
No. P3949 between Moravské Bránice and Ivančice stations

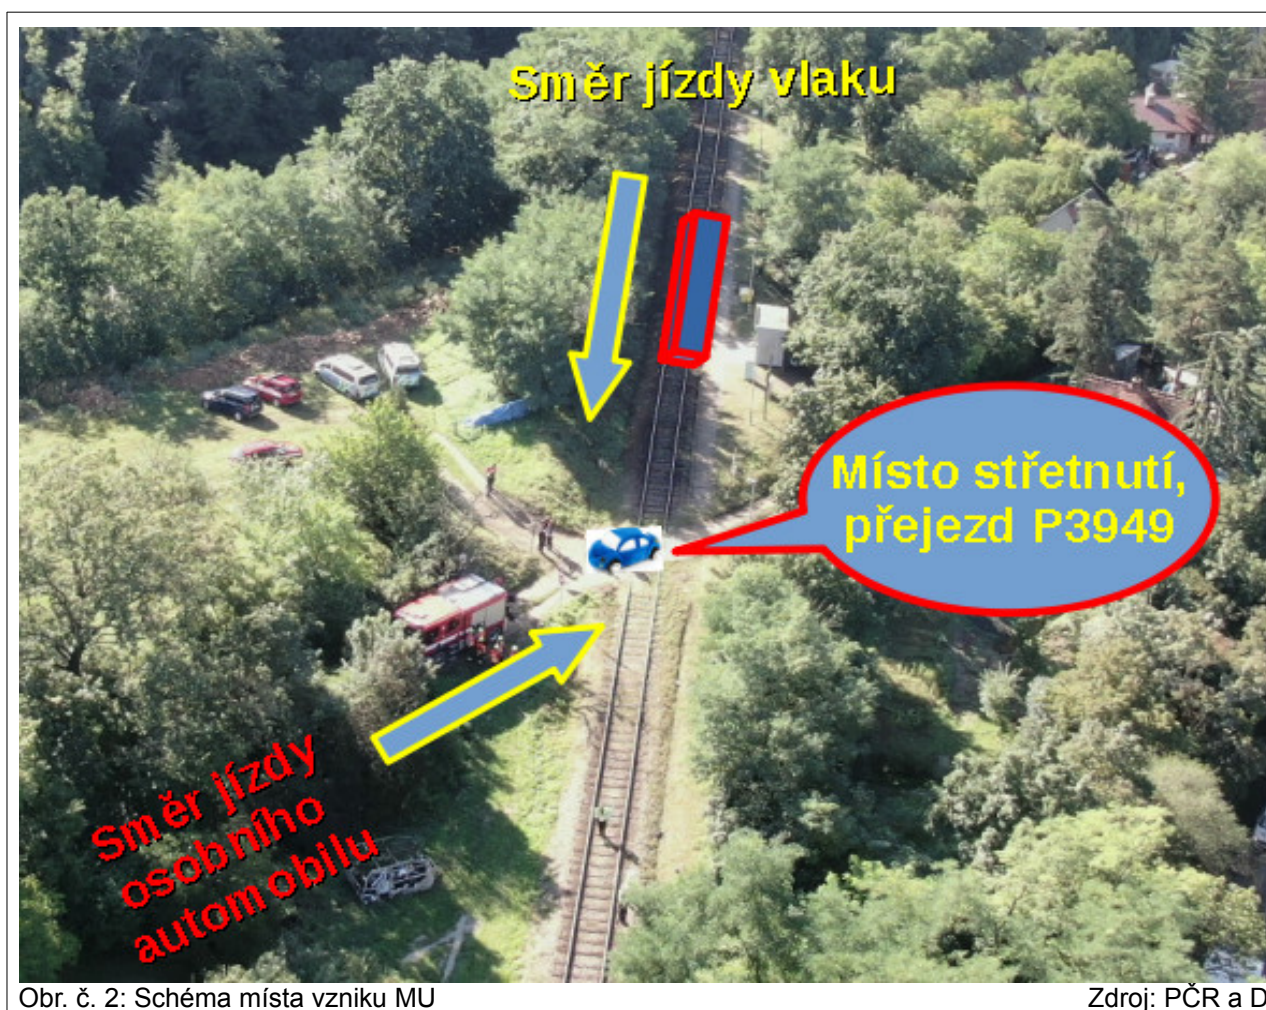
Obr. č. 2: Schéma místa vzniku MU

$D_p$  – délka měřená v ose jízdního pruhu pozemní komunikace byla zjištěna 8,96 m (je potřebná pro výpočet rozhledové délky pro nejpomalejší silniční vozidlo, dále rozhledová délka  $L_p$ ). Požadovaná hodnota  $L_p$  byla vypočtena na 150 m. Svislá dopravní značka B17 „Zákaz jízdy vozidel nebo souprav přesahujících dovolenou mez“, umístěná v místě vjezdu na účelovou komunikaci k ŽP ve směru od silnice II/152, zakazovala přes ŽP jízdu vozidel delších než 6 m. Rychlost jízdy DV přes ŽP byla z obou stran 50 km.h<sup>-1</sup>.

Ve třech kvadrantech byla naměřená rozhledová délka  $L_p$  vyhovující. Rozhledová délka  $L_p$  v kvadrantu vpravo ve směru jízdy DV od žst. Moravské Bránice byla naměřena 140 m, což je pro vozidlo o délce 6 m nevyhovující (vozidlo zúčastněné na MU mělo délku 3,84 m). Na tuto skutečnost byla pověřená osoba provozovatele dráhy upozorněna DI neprodleně po zjištění na místě MU a následně byla tato skutečnost zaslána pověřená osobě provozovatele dráhy i formou e-mailové komunikace.

Předmětná rozhledová délka vpravo ve směru jízdy DV byla posuzována v příčinné souvislosti s jízdou OA, zúčastněného na MU. Vzhledem k délce OA pouze 3,84 m byla požadovaná rozhledová délka  $L_p$  pro něj vypočtena na vzdálenost 120 m. Zjištěná rozhledová délka 140 m, naměřená v předmětném kvadrantu, tak byla pro

OA vyhovující. Dále byly při měření ŽP zjištěny nedostatky v umístění výstražných návěstidel s návěstí „Pískejte“ (dále Výstražný kolík). Jejich umístění na vzdálenost větší než požadovaných 250 m (270 m a 280 m) neodpovídalo ustanovení kapitoly 6.4 Výstražná návěstidla na dráze normy ČSN 73 6380. Toto zjištění nebylo v příčinné souvislosti se vznikem MU, neboť nezpůsobovalo pozdní požadavek na dávání návěstí „Pozor“ houkačkou jedoucích DV k ŽP. Viditelnost svislého dopravního značení (dopravních značek A 32a a B 6) pro bezpečné zastavení řidiče před přejezdem (parametr D<sub>z</sub>) byla z obou stran ŽP delší než požadovaných 15 m.

- a defect in the limit of visibility in the quadrant to the right in the direction of travel of the rolling stocks from the Moravská Bránice station was removed by cutting out the trees;
- the whistle posts were placed in accordance with the standard ČSN 73 6380;
- the level crossing P3949 was included to the investment plan to increase safety;
- SŽ together with the Ivančice Municipal Authority will be performed drainage of the level crossing and modified the surface of the level crossing and the adjacent road;
- a defect in the coating of the column for vertical traffic markings was removed.

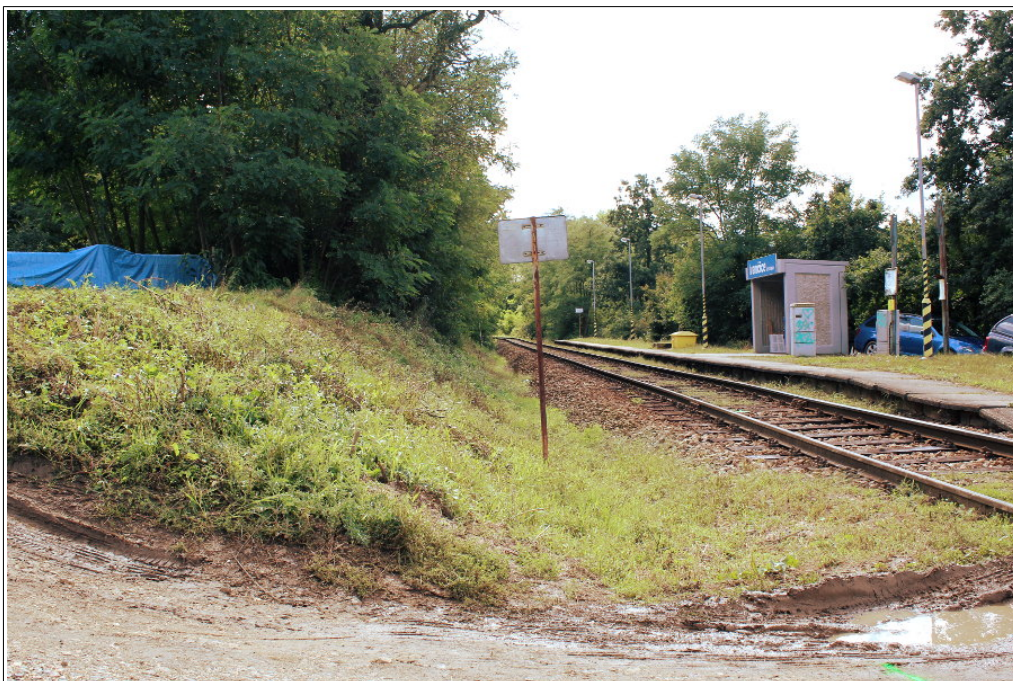
Obr. č. 3: Výhled řidičky OA ve směru její jízdy a jízdy vlaku

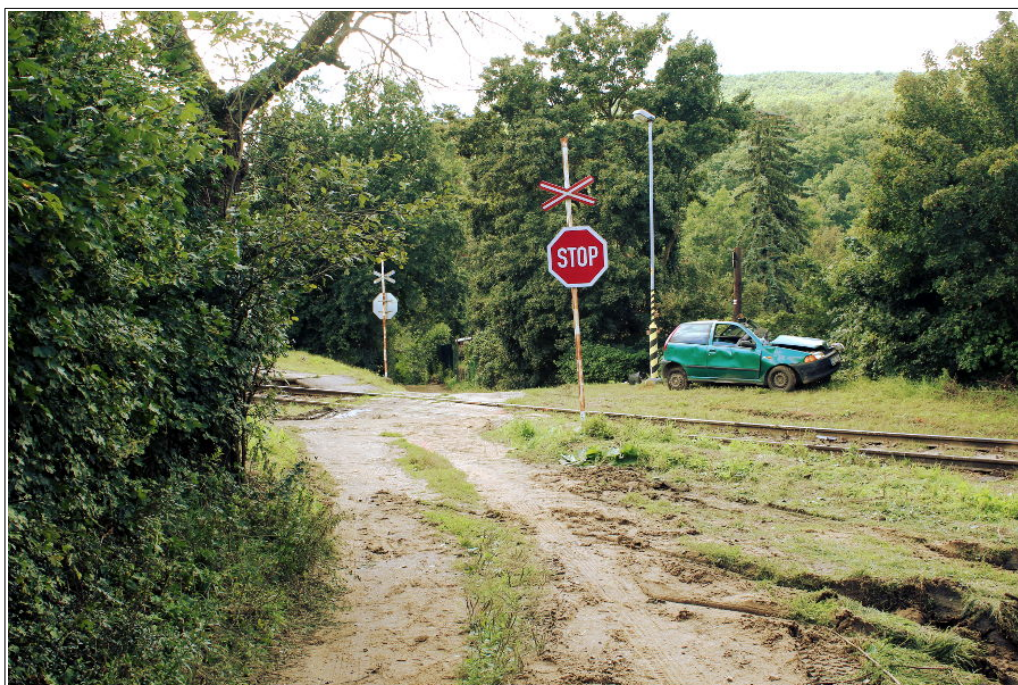
Obr. č. 4: Výhled řidičky OA na svislé dopravní značení před ŽP
