The Rail Safety Inspection Office

Accident and incident investigation report

Collision of the regional passenger train No. 17544 with the oncoming service train
No. 55025 at Kdyně station

č. j.: 6-2688/2020/DI

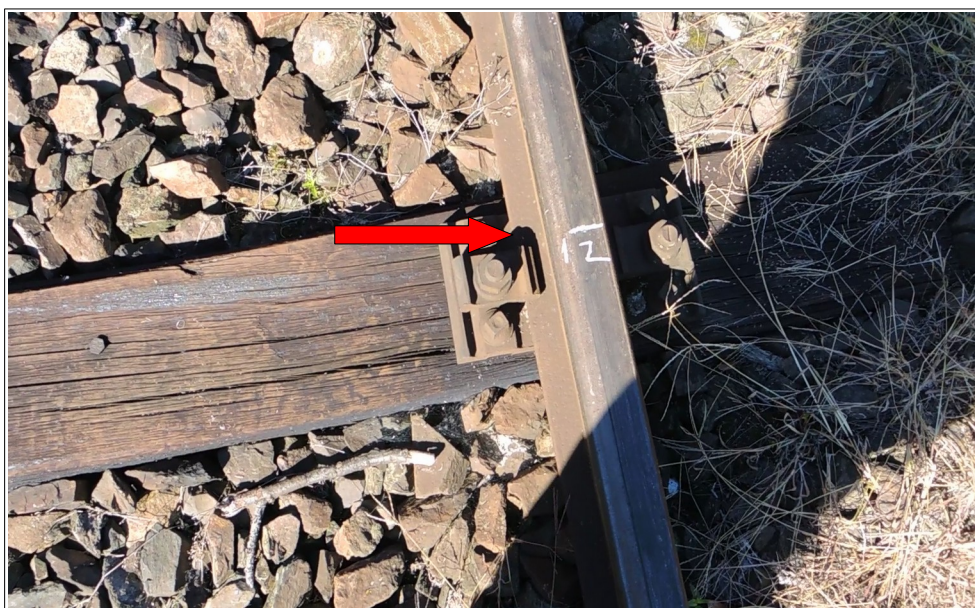
Obr. č. 2: První stopa po smýkání kol DV

- v km 19,127 byla na temenech hlav obou kolejnicových pásů SK č. 2 nalezena první prokazatelná stopa po smýkání kol DV (viz obr. č. 2), která se v pokračování ujeté dráhy ztrácela, a v km 19,146 pak následovala opět výrazná stopa po smýkání kol, a to již v celé následné délce SK č. 2 až do místa srážky;

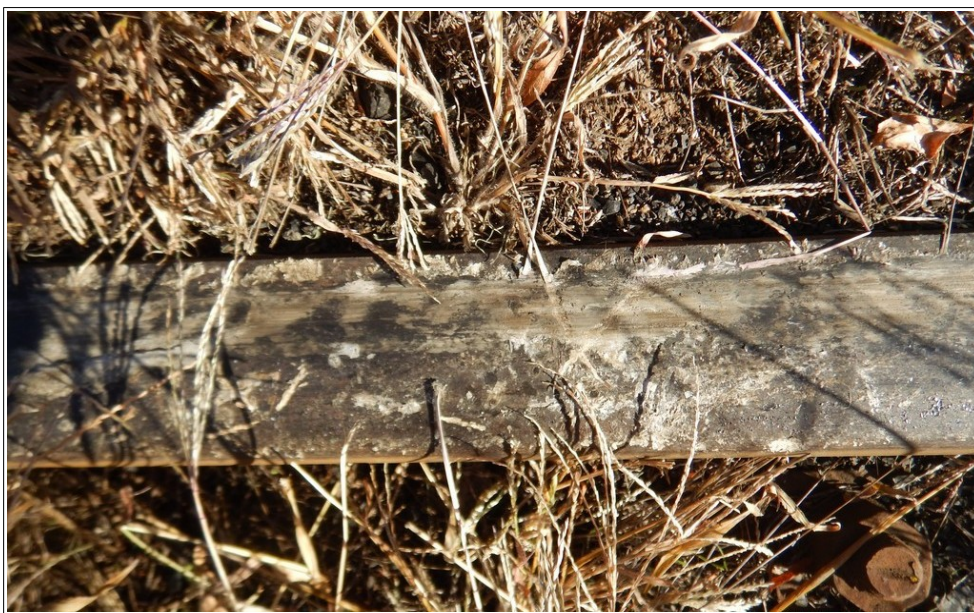
Obr. č. 3: Detail stavu temene hlavy kolejnicového pásu SK č. 2

- na temenech hlav obou kolejnicových pásů byly nalezeny zbytky rozježděného travnatého porostu z jejich bezprostřední blízkosti (viz obr. č. 3), a to jak zbytky travnatého porostu před, tak i po chemickém ošetření;

Drážní inspekce konstatuje, že stav SK č. 2 vzhledem k nánosu na temenech hlav obou kolejnicových pásů, především rozježděných zbytků travního porostu, zjištěný ohledáním místa vzniku MU dne 9. 9. 2020, při spolupůsobení atmosférické vlhkosti v době vzniku předmětné MU, byl prokazatelně faktorem přispívajícím ke snížení součinitele tření potřebného pro rozjezd nebo zastavení vlaků.

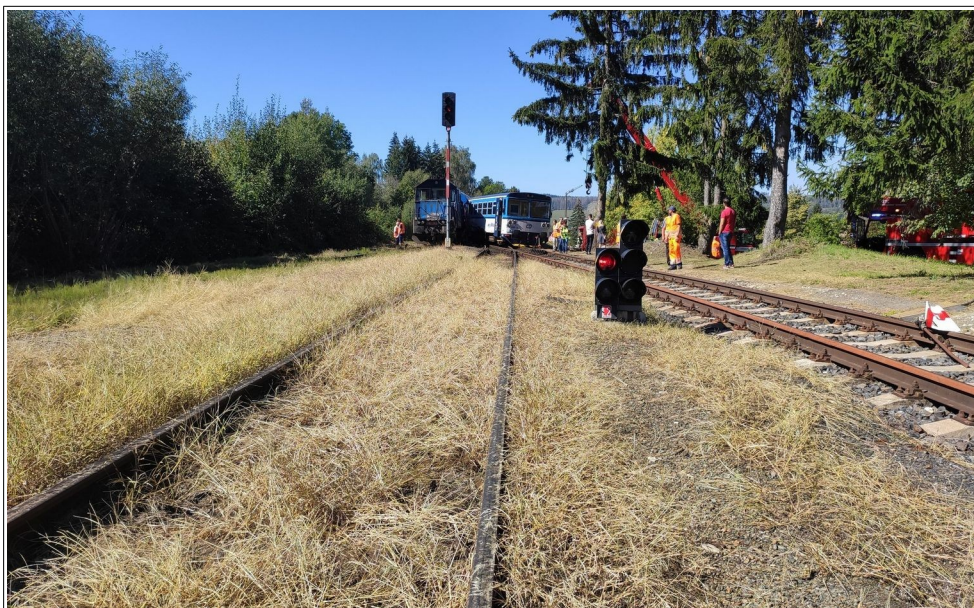
Obr. č. 4: Travnatý porost před a za úrovní návěstidla L2 žst. Kdyně

- hustý travnatý porost vně i uvnitř SK č. 2 se nacházel od km 19,142 až za námezník výhybky č. 4, tj. až za úroveň odjezdového návěstidla L2 (viz obr. č. 4);

Šetřením DI bylo zjištěno, že travní porost, který se od km 19,142 až za námezník výhybky č. 4 nacházel vně i uvnitř SK č. 2, dosahoval výšky cca 10 – 15 cm a po aplikaci schváleného postřikového přípravku byl sice uschlý, ale stále přesahoval do spodní části průjezdného průřezu nad temena hlav obou kolejnicových pásů. Jízdou DV byly listy, stébla a květenství travin ohýbána, drcena a lisována na povrch hlav kolejnic ve formě tenké vrstvy. V případě zvýšené atmosférické vlhkosti snižovala tato vrstva velmi významně součinitel tření mezi jízdni plochou kola DV a povrchem hlav kolejnic. Situace se velmi rychle měnila v závislosti na atmosférické teplotě a vlhkosti. V době vzniku MU byla dle informace ČHMÚ teplota při zemi 5 – 6 °C a vlhkost vzduchu 80 – 90 %.

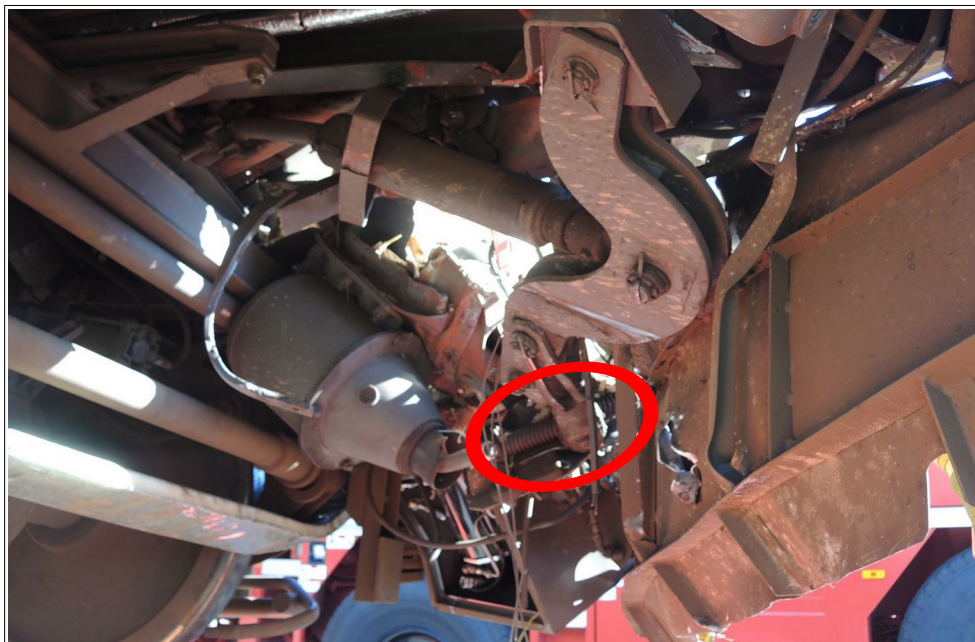
Obr. č. 6: Pohled na vřeteno ruční brzdy

- matice vřetena ruční brzdy byla posunuta o 8 závitů ve směru utažení (viz obr. č. 6);

- v průběhu jízdy smykem po SK č. 2 se opakovaně pokusil obnovit odvalování kol;
- utážení ruční brzdy v době smýkání kol při zavedeném rychločinném brzdění mohl vysvětlit pouze tím, že se snažil zastavit vlak všemi prostředky těsně před srážkou;

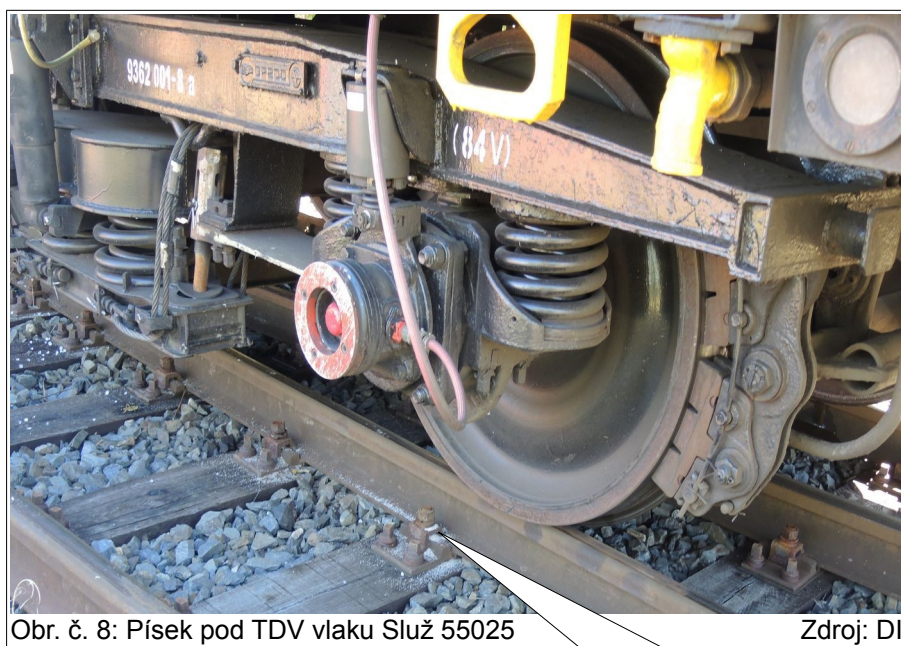
Obr. č. 8: Písek pod TDV vlaku Služ 55025

Šetřením DI a provedeným znaleckým zkoumáním byla zjištěna pouze prachová frakce křemene, která vykazala druhovou shodu s předloženým vzorkem odebraného písku z písečníků HDV vlaku Os 17544, avšak dále nebyla potvrzena shoda s ostatními odebranými referenčními vzorky. Fyzickým ohledáním místa vzniku MU však nebylo zjištěno použití pískovacího zařízení HDV 810.406-9 vlaku Os 17544, které by vedlo ke zvýšení adheze při jeho brzdění, na rozdíl od použití pískovacího zařízení HDV 742.243-9 vlaku Služ 55025 (viz obr. č. 8 a 9). Identifikaci křemičité, pouze prachové frakce, lze tedy pokládat za zjištění použití pískování HDV vlaků předcházejících s ohledem na vyzbrojování HDV příslušných provozních pracovišť dopravce v daném období jednotným, svým složením stejným, křemičitým pískem.

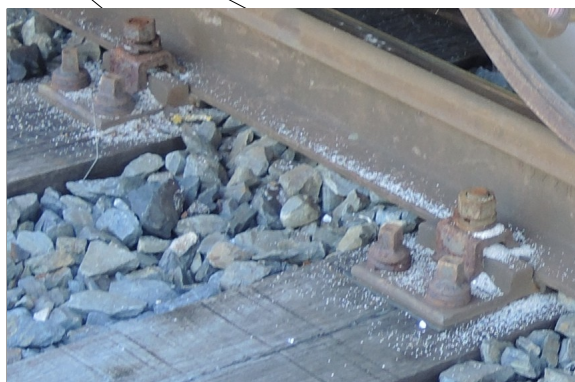
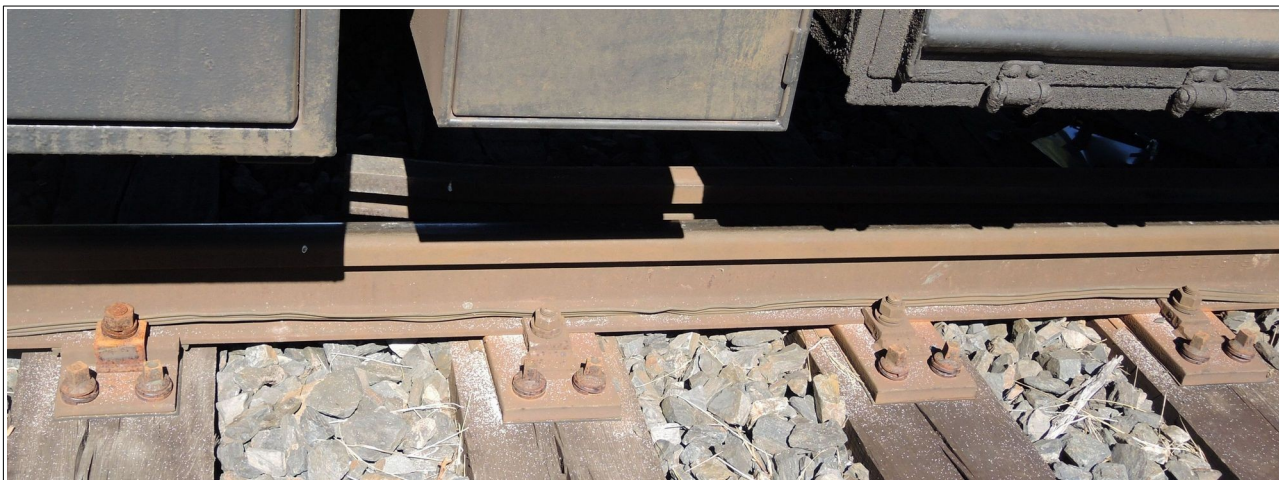
Obr. č. 9: Písek na patách kolejnice a pražcích pod TDV vlaku Služ 55025

- prostor výhybky č. 4 byl následkem vzniku MU značně poškozen (poškozené podkladnice, upevňovací a dřevěné pražce);
- výhybka č. 5 žst. Kdyně v km 19,471:
 - ústředně přestavovaná výhybka vybavená elektromotorickým přestavníkem;
 - výhybka byla označena štítkem s číslicí „5“;
 - výhybka byla osazena hákovými závěry a vybavena výhybkovým návěstidlem;
 - na návěstním tělese výhybky byla návěst „Jízda přímým směrem“;
 - výhybka byla přestavena do hlavního (přímého) směru, tj. pro jízdu na/ze SK č. 1;
 - výhybka byla vlakem Služ 55025 pojížděna přímým směrem proti hrotu;
- ve směru jízdy vlaku Služ 55025 byl na hlavách i patách kolejnicových pásů SK a na pražcích od km 19,448, tj. polohy zadního podvozku (a) TDV CZ-SZCZ 99 54 9 362 001-8 (dále jen 99 54 9362 001-8), až do km 19,439, tj. po místo srážky s vlakem Os 17544, nalezen písek z pískovacího zařízení HDV vlaku Služ 55025.
